# **12ª ACTA QUINCENAL DE LA VIGILANCIA AMBIENTAL DEL PROYECTO NUEVA TERMINAL DE CONTENEDORES DE CÁDIZ. FASE II**

**NOVIEMBRE - DICIEMBRE 2024**

**VIGILANCIA AMBIENTAL DE LAS OBRAS DE LA NUEVA  
TERMINAL DE CONTENEDORES DE CÁDIZ. FASE II**

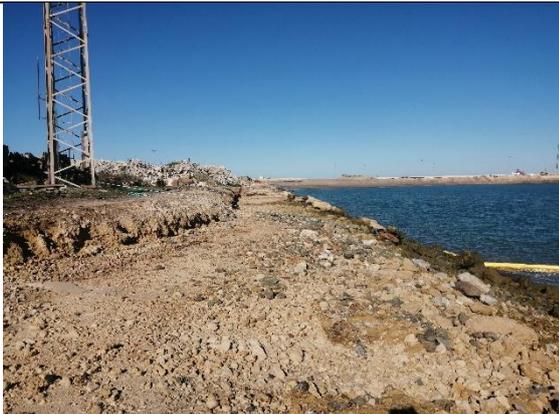
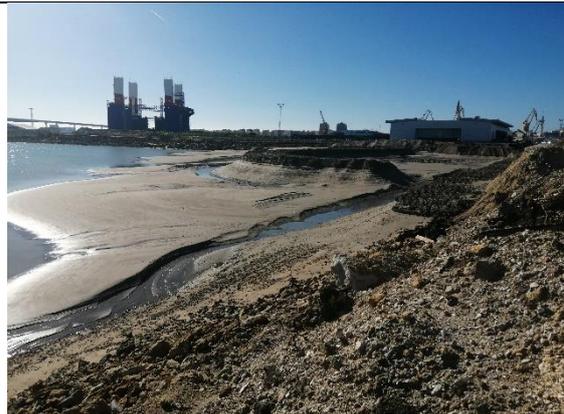
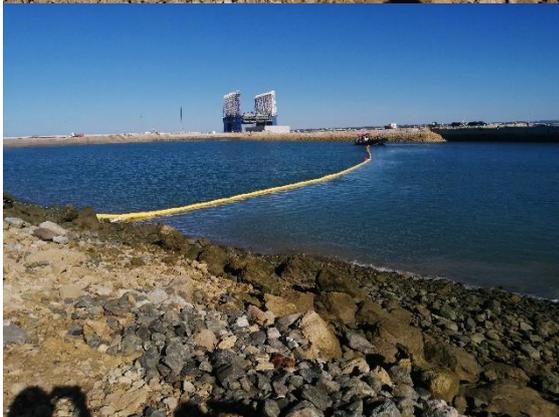
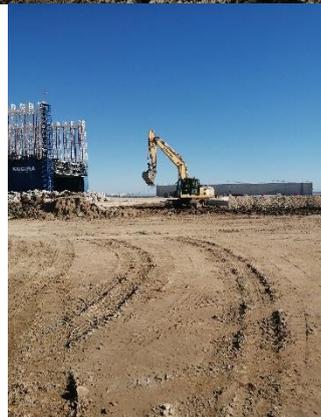
Control fotográfico del día de inspección

10) La draga sale hoy después de un par de días de parada por avería. Va al dragado de la bocana para el relleno de la celda del cajón nº 6 y relleno de la terminal que sigue avanzando. Se ha construido una mota con el material vertido para evitar la dispersión de los finos.

Omarsub y Santa Cruz de Tenerife siguen profundizando la zanja.

El trasdós de los cajones avanza.

11) Se ha instalado hoy la barrera antiturbidez del interior del recinto. Este mismo día se cierra la incidencia PI\_N4.

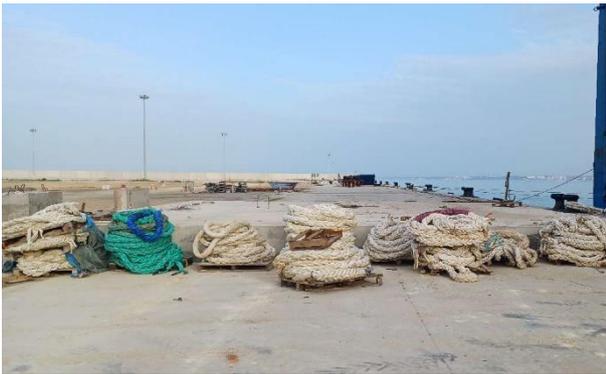
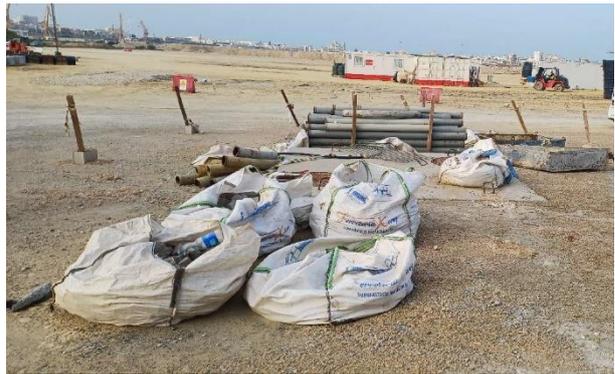
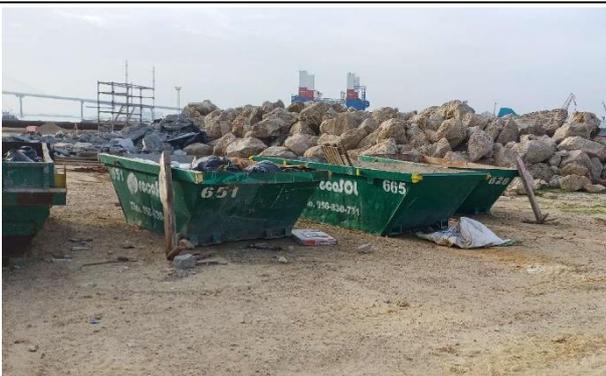
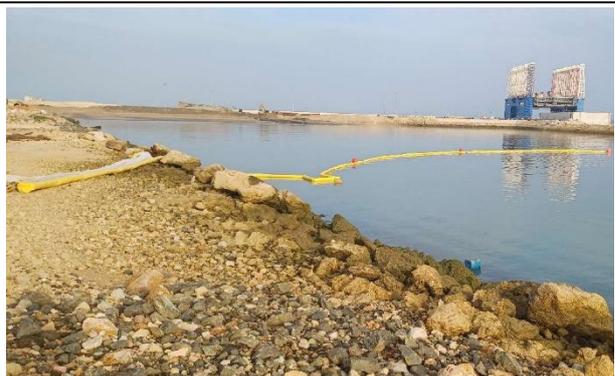
Control fotográfico del día de inspección

10) Se encuentran trabajando simultáneamente las dragas Viking y Brage, vertiendo las dos el material al recinto. La zona de dragado corresponde con la bocana. Ninguna de ellas se encuentra relleno de celdas.  
 El relleno de la terminal sigue avanzando. Se ha construido una mota con el material vertido para evitar la dispersión de los finos.  
 Omarsub y Santa Cruz de Tenerife siguen profundizando la zanja.  
 El trasdós de los cajones avanza.  
 11) La barrea antiturbidez colocada la semana anterior para evitar la salida de material fino fuera del recinto de relleno, ha sufrido un pequeño desplazamiento debido a la marea.  
 \*) --: denota tajos de obra no iniciados.

En las 3 primeras imágenes pueden observarse diferentes acopios de material de obra, así como contenedores de residuos. En la última imagen se observa el pliegue que ha sufrido la barrera debido a la corriente de marea.

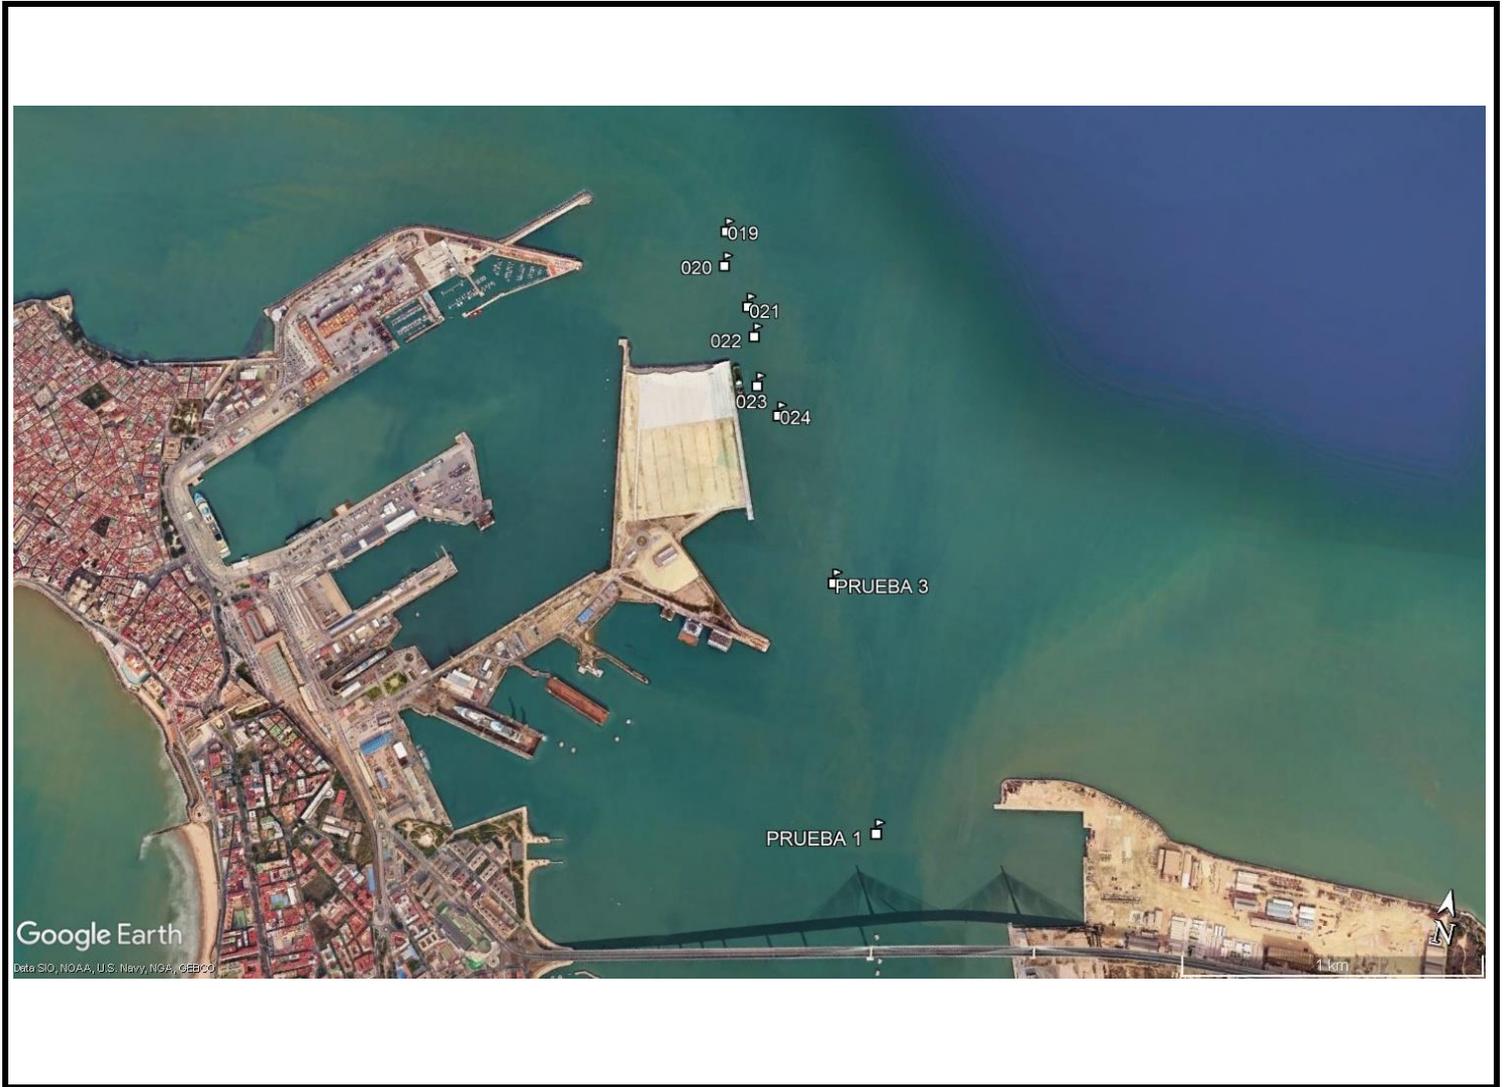
Durante la campaña nuestro equipo de campo observaron altos niveles de turbidez en los puntos de control, por lo tanto, se procedió a parar el dragado desde la 13:00 hasta las 15:00. El cambio de marea coincide con esa parada (13:18). Se volvieron a tomar medidas en los puntos de control en 2 ocasiones después de la parada. Al comprobar que los valores de turbidez habían bajado, se dio instrucciones de continuar con el dragado.

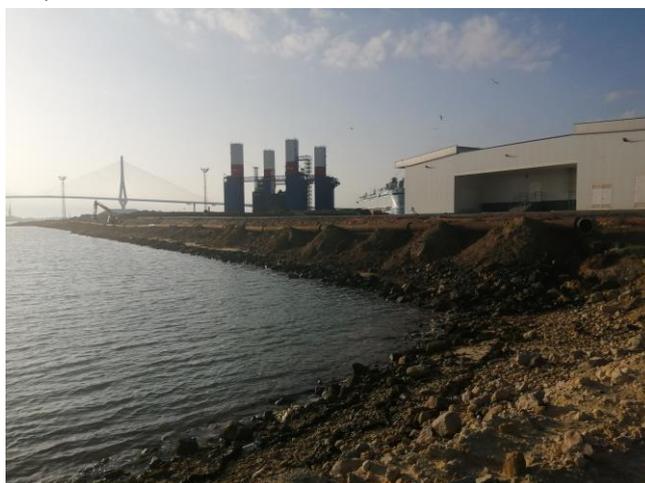
Instalación tubería del 25/10/24

El día 25/10/24 se empieza la prueba de la tubería instalada para el vertido por fondo en la sección noroeste del recinto a rellenar de la fase II. La tubería parte del muelle de Navantia, donde se produce el enganche, y discurre por la mota hasta el punto de vertido. Al día siguiente comienzan las descargas. El material vertido se destina a la construcción de una motas interiores que confinarán el fango, la turbidez, para evitar que se contamine la zona y con ello las banquetas para el enrase.

La barrera antiturbidez no se ha instalado antes del vertido comentado, lo cual da lugar a la apertura de la presente incidencia.

La planificación de la obra es variable y depende de las condiciones del medio. El avance en los tajos ha sido rápido. Hay constancia de que la barrera antiturbidez está solicitada por parte de ACCIONA y se recibirá en los próximos días.

Instalación de la barrera antiturbidez, cerrando el recinto, pero permitiendo la operativa marítima asociada a la obra en cuanto se reciba la barrera. Se tiene previsto retirar los muertos de la primera instalación de la barrera en torno a las praderas de Bajo Cabezuela, de 0,5 t de peso, para hacer el fondeo.

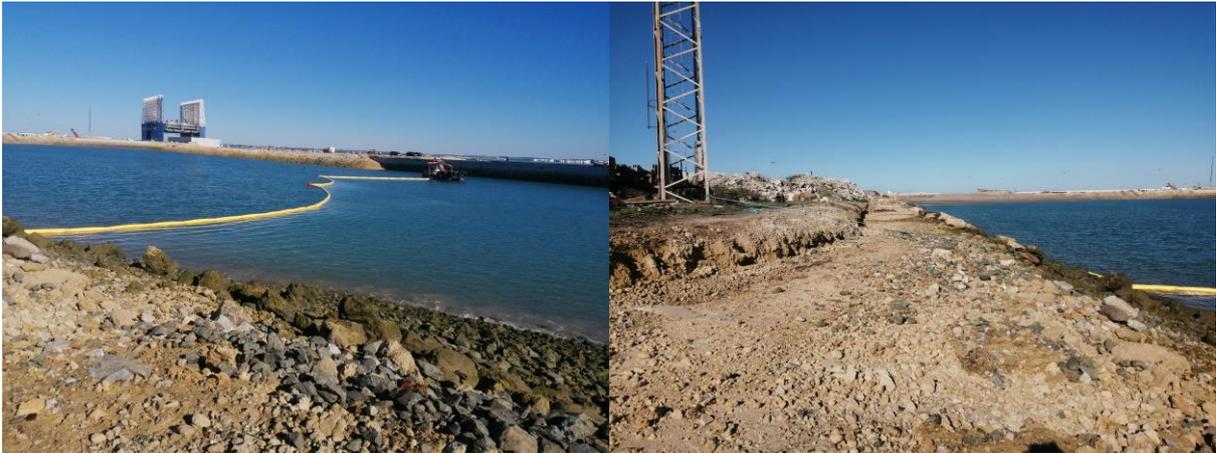
El 20/11/24 tiene lugar la instalación de la barrera antiturbidez. La DAO visita la obra para visualizar la operativa que se está produciendo en este momento:

**SE CIERRA LA INCIDENCIA A 20/11/24**

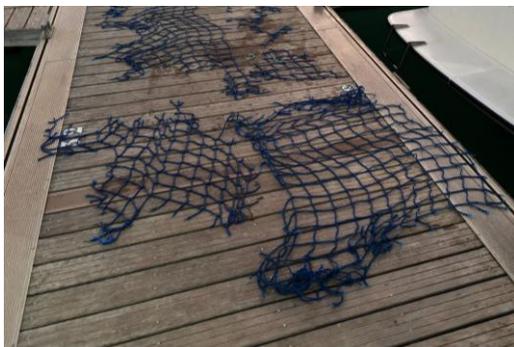
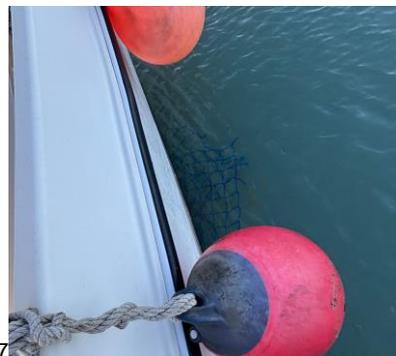
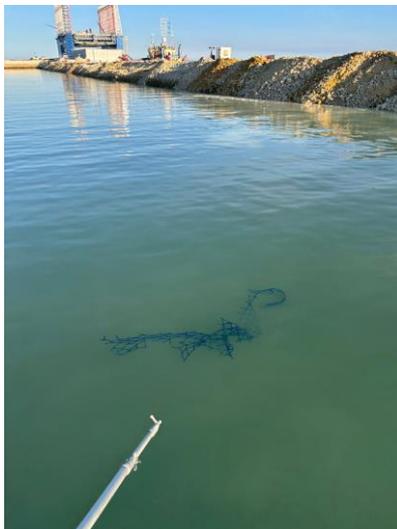
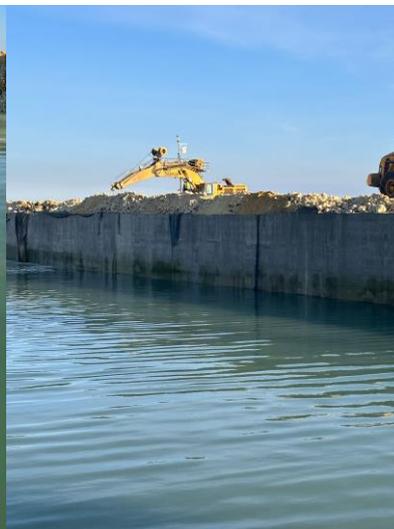
El día 27/11/24 se notifica a la directora ambiental que hay restos de las redes de los cajones en la lámina de agua del recinto de la terminal. Estos residuos se desprenden durante los rellenos y aportes del trasdós y quedan flotando o se hunden en el recinto. Es mandado legal por parte de la DIA 2023 y el IC de la fase II la recogida inmediata de todo tipo de residuos que no se encuentren en los lugares habilitados para ello.

La presencia de estos residuos además imposibilita el acceso por parte de las embarcaciones a la zona de trabajo, suponiendo riesgo a la navegación al poder engancharse en las hélices.

Evidencia de la presencia de residuos en la lámina del agua del recinto y colgando de los cajones

Las operaciones de relleno de celdas y aporte de trasdós se realizan sobre las redes que acaban rompiéndose y se desprenden por partes, acabando en la lámina de agua.

Retirada de los residuos flotantes y en fondo de la zona afectada.

Retirada de los trozos de redes que cuelgan sobre los cajones y con riesgo de terminar en la lámina de agua.

Retirada de las redes antes del inicio de las operaciones de relleno.

Acopio de los residuos en el punto limpio y recogida por gestor.

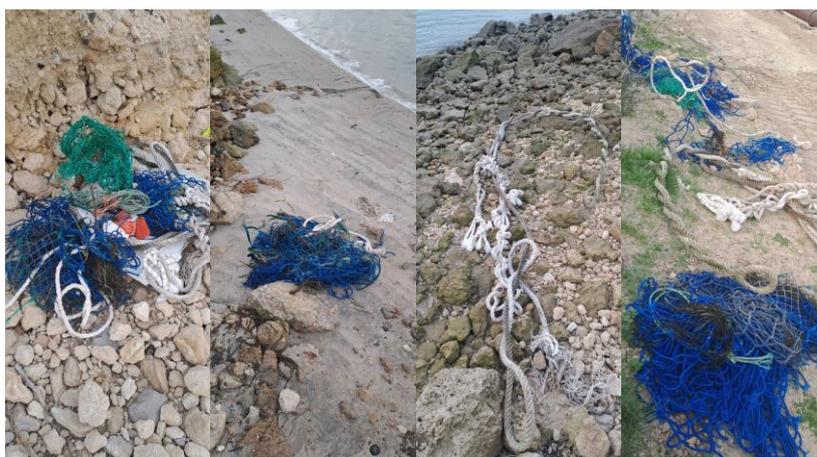
#### Seguimiento del 29/11/24:

ACCIONA envía fotos a la DAO correspondientes la mayoría a material que se encuentra en el borde de las motas que pesa poco y que cuando sube la marea llegan a la dársena. Hoy se ha recogido alguna suelta en el recinto, 1 o dos pequeñas, y la mayor parte se ha separado de la línea de marea, para que no sean arrastradas. Se va a hacer una batida diaria, y durante el relleno de los cajones la máquina va a quitar las redes que se vayan soltando y dejándolas en el camino sobre cajones para llevarlas al punto limpio.

Se seguirá esta incidencia hasta el cierre.
