13ª ACTA QUINCENAL DE LA VIGILANCIA AMBIENTAL DEL PROYECTO NUEVA TERMINAL DE CONTENEDORES DE CÁDIZ. FASE II

DICIEMBRE 2024

**VIGILANCIA AMBIENTAL DE LAS OBRAS DE LA NUEVA
TERMINAL DE CONTENEDORES DE CÁDIZ. FASE II**

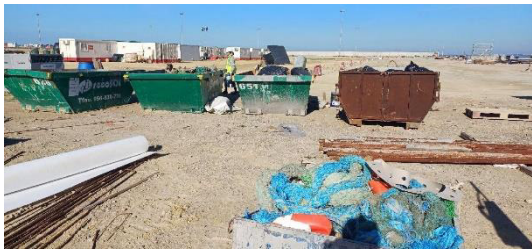
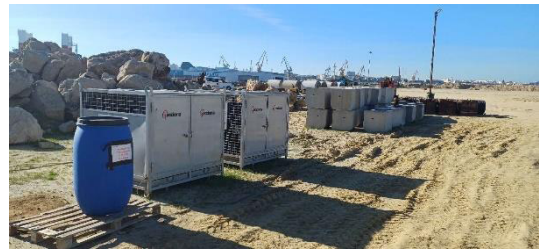
En las imágenes puede observarse el estado del punto limpio (1ª y 2ª), el acopio de materiales (3ª y 4ª), el cajón N° 6 en proceso de relleno (5ª) y la barrera antiturbidez dispuesta para evitar la salida de finos fuera del recinto (6ª)

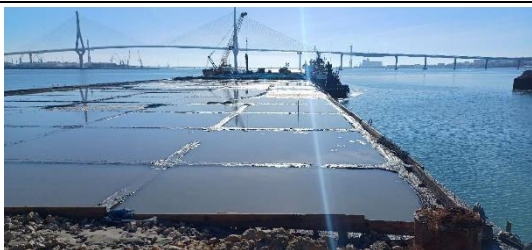
10) Se encuentran trabajando simultáneamente las dragas Viking-R y Brage-R, vertiendo la primera de ellas el material en las celdas del cajón N°6 y la segunda en el relleno del recinto. La zona de dragado corresponde con la bocana.
 El relleno de la terminal sigue avanzando. Se ha construido una mota con el material vertido para evitar la dispersión de los finos.
 Omarsub y Santa Cruz de Tenerife siguen profundizando la zanja.
 El trasdós de los cajones se encuentra paralizado a la espera rellenar el cajón N° 6 y que los camiones puedan seguir avanzado.
 11) La barrea antiturbidez colocada hace 2 semanas para evitar la salida de material fino fuera del recinto de relleno, ha sufrido un pequeño desplazamiento debido a la marea.

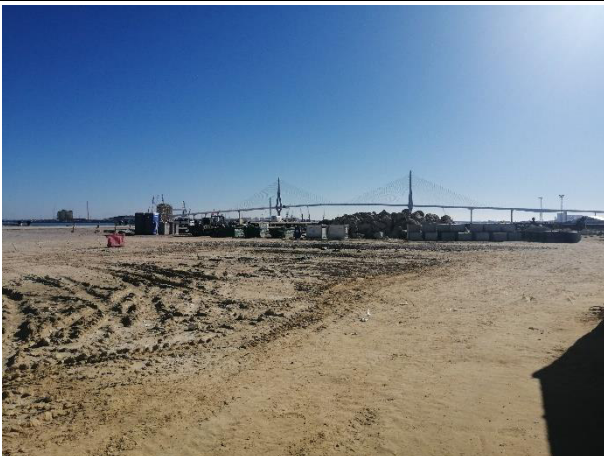
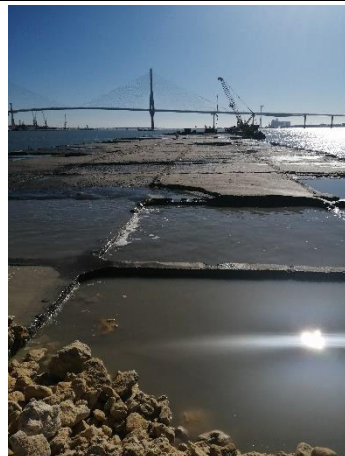
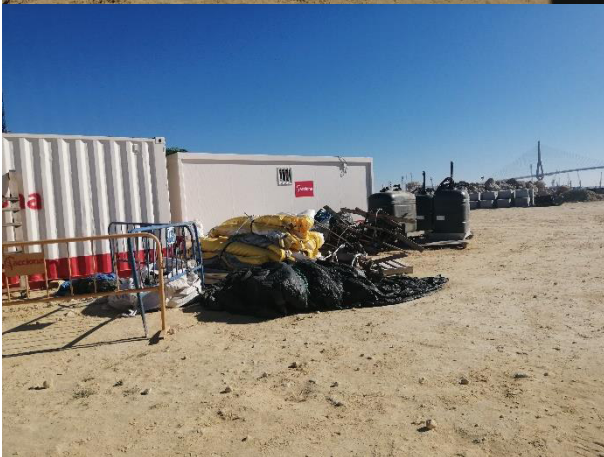
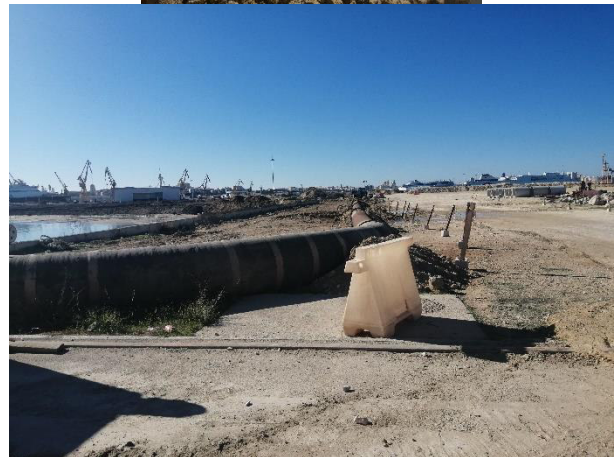
10) Las dragas Viking-R y Brage-R siguen dragando y haciendo el relleno de celdas y el de la terminal. Éste avanza y se acopia el material por detrás de la barrera antiturbidez para el posterior extendido.
 Todos los cajones están ya fondeados y se está terminando el relleno de celdas del 7.
 La tubería de descarga en el relleno de la terminal ha cambiado de posición y ahora se produce el enganche desde el muelle de La Galeona.
 11) La barrea antiturbidez sigue colocada y haciendo su función.
 *) --: denota tajos de obra no iniciados.

En las imágenes puede observarse el estado del punto limpio (1ª y 2ª), el acopio de material (3ª y 4ª), el cajón Nº 6 en proceso de relleno (5ª) y la barrera antiturbidez dispuesta para evitar la salida de finos fuera del recinto (6ª)

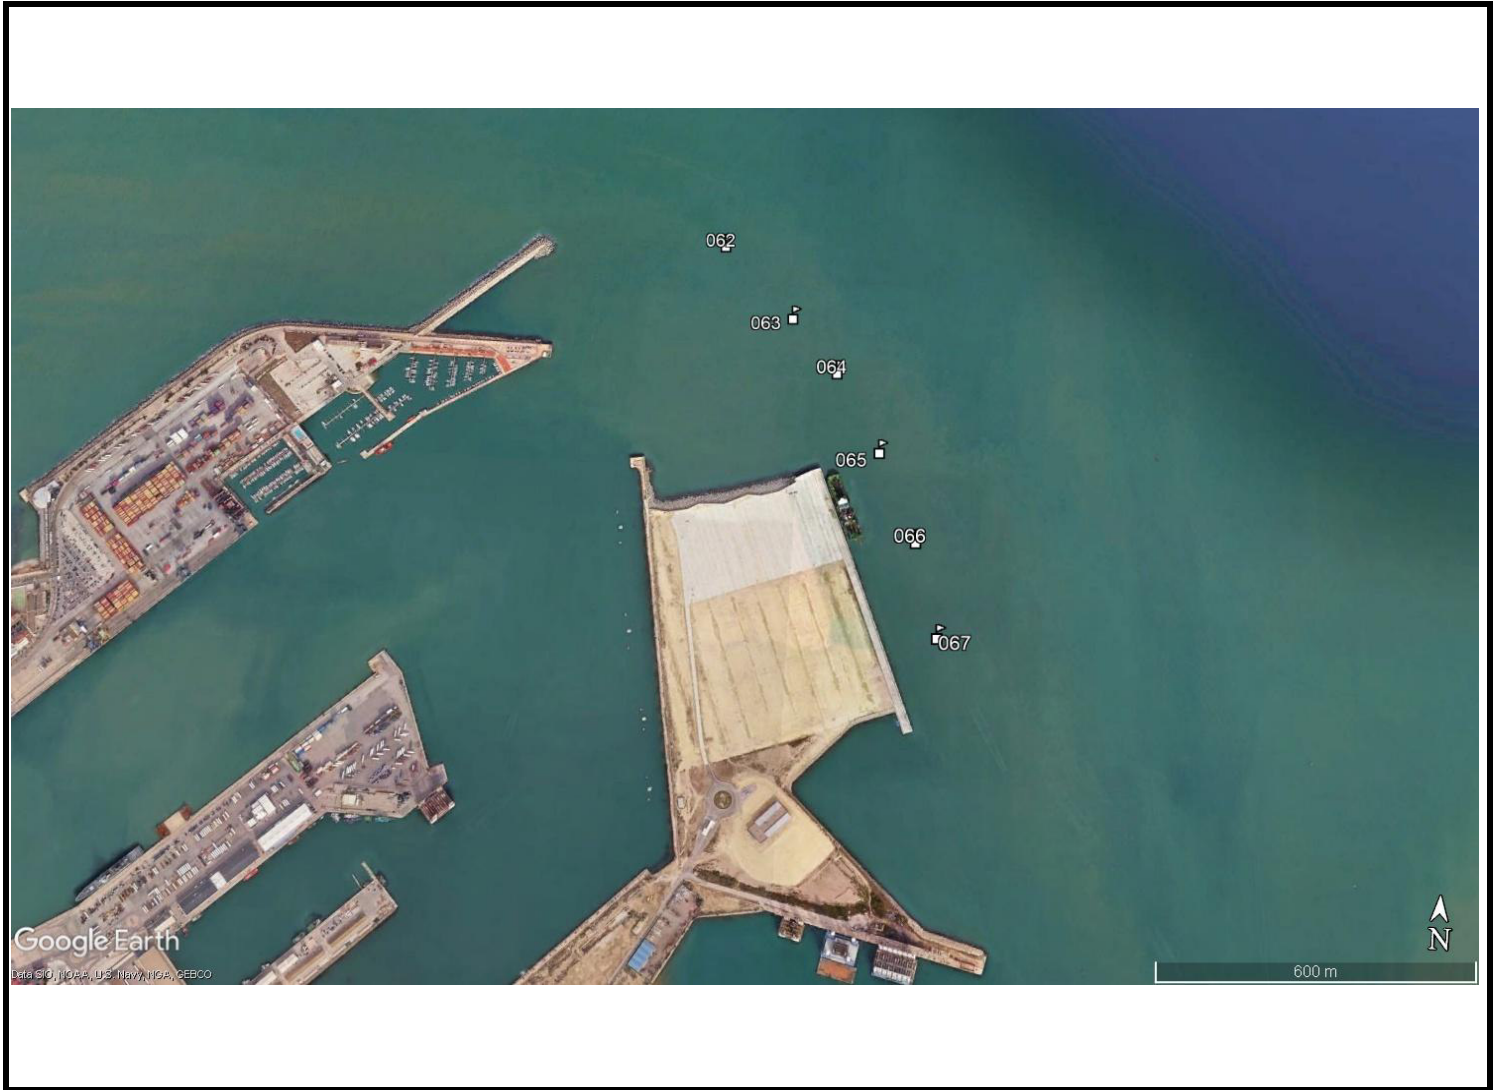
La campaña se realizó durante un fuerte temporal de viento y lluvia, por lo que la turbidez a lo largo de la canal podría estar provocada por estas causas.

El día 12/10/24 hubo precipitaciones y viento fuerte. En la campaña se obtuvieron datos alto de turbidez y se informó a la DAO que analizó la información con el equipo. Se dedujo que los valores eran debidos a las condiciones climatológicas del momento, no activándose ninguna medida adicional de las recogidas en el PVA.
