# **14ª ACTA QUINCENAL DE LA VIGILANCIA AMBIENTAL DEL PROYECTO NUEVA TERMINAL DE CONTENEDORES DE CÁDIZ. FASE II**

**DICIEMBRE 2024**

**VIGILANCIA AMBIENTAL DE LAS OBRAS DE LA NUEVA  
TERMINAL DE CONTENEDORES DE CÁDIZ. FASE II**

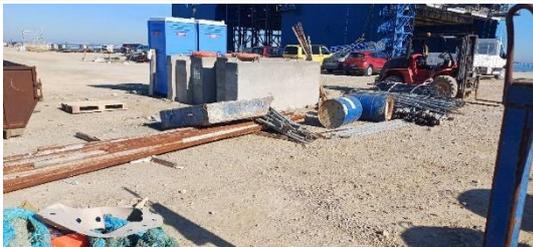
En las imágenes puede observarse el estado del punto limpio (1ª), el acopio de materiales (2ª y 3ª), los cajones de cierre del recinto (4ª), el estado de la barrera antiturbidez (5ª) y el relleno del cajón n°8 (6ª)

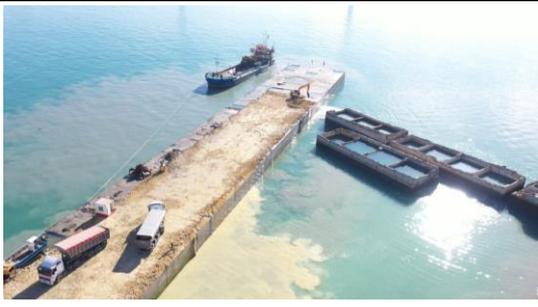
10) Las dragas Viking-R y Brage-R siguen dragando y haciendo el relleno de celdas y el de la terminal. Éste avanza y se acopia el material para el posterior extendido. Todos los cajones están ya fondeados y se están rellendo las celdas de cajón 8.  
 11) El recinto se encuentra prácticamente cerrado por dos de los 3 cajones provenientes del muelle 5 e Navantia. La barrera antiturbidez se encuentra en el interior del recinto pero sin desplegar.  
 \*)--: denota tajos de obra no iniciados.

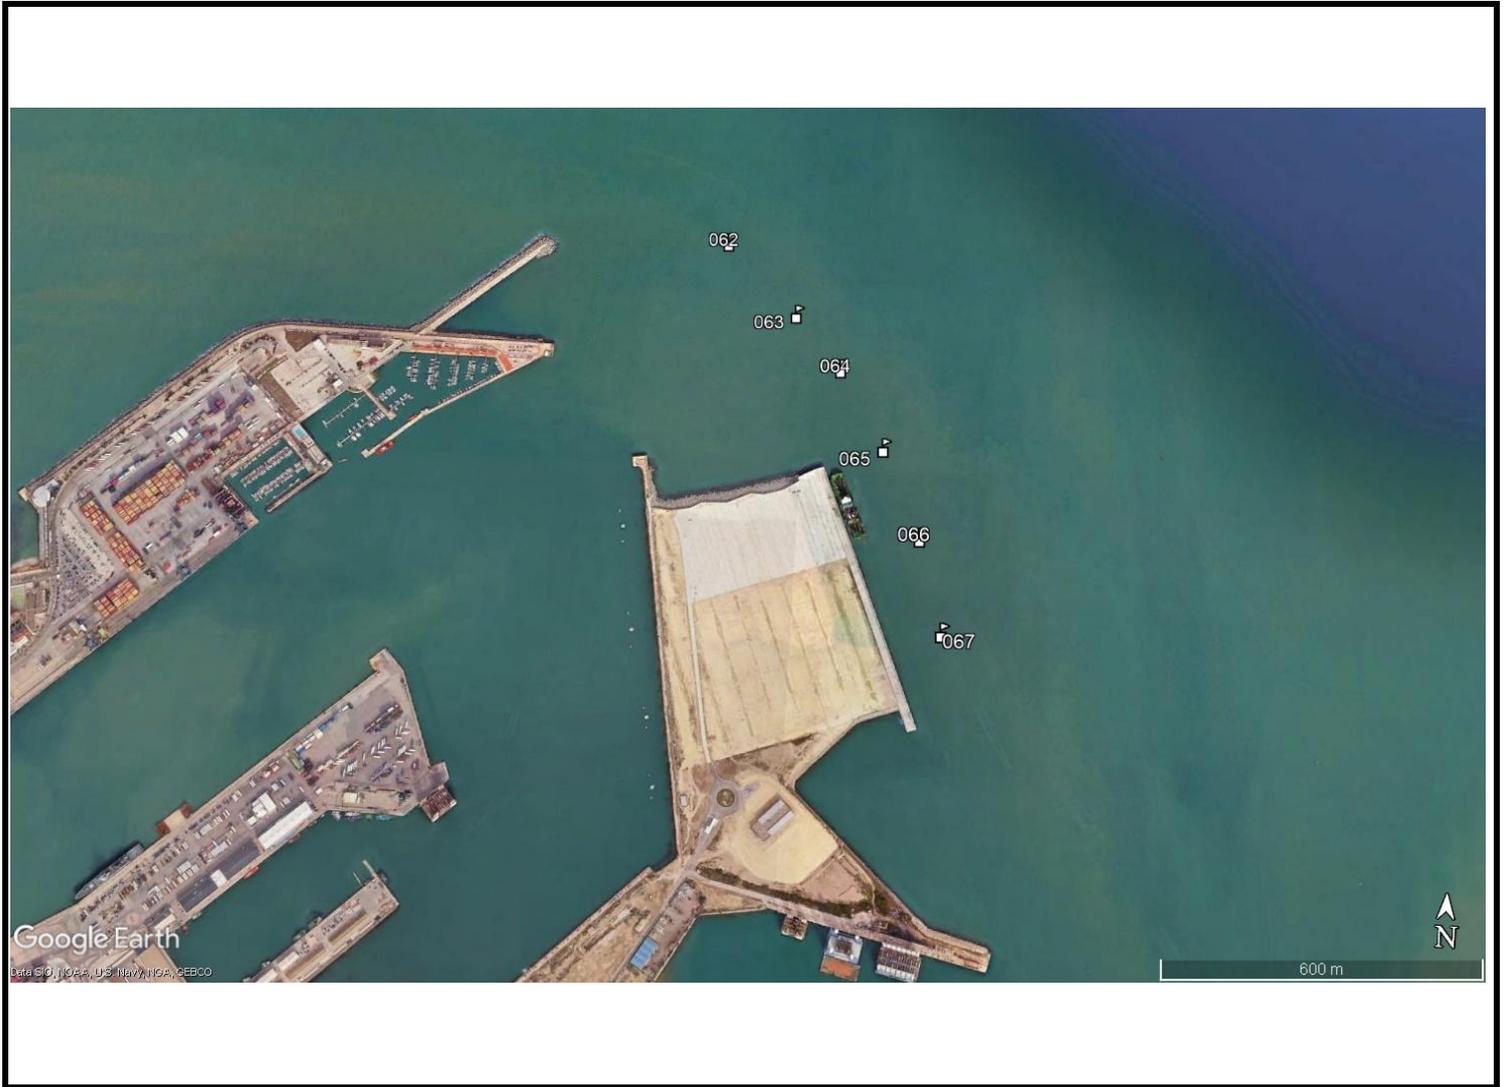
**UBICACIÓN DE LAS ESTACIONES DE SEGUIMIENTO DE LA PLUMA**

La campaña se realizó durante un fuerte temporal de viento y lluvia, por lo que la turbidez a lo largo de la canal podría estar provocada por estas causas.
