16ª ACTA QUINCENAL DE LA VIGILANCIA AMBIENTAL DEL PROYECTO NUEVA TERMINAL DE CONTENEDORES DE CÁDIZ. FASE II

ENERO 2025

**VIGILANCIA AMBIENTAL DE LAS OBRAS DE LA NUEVA
TERMINAL DE CONTENEDORES DE CÁDIZ. FASE II**

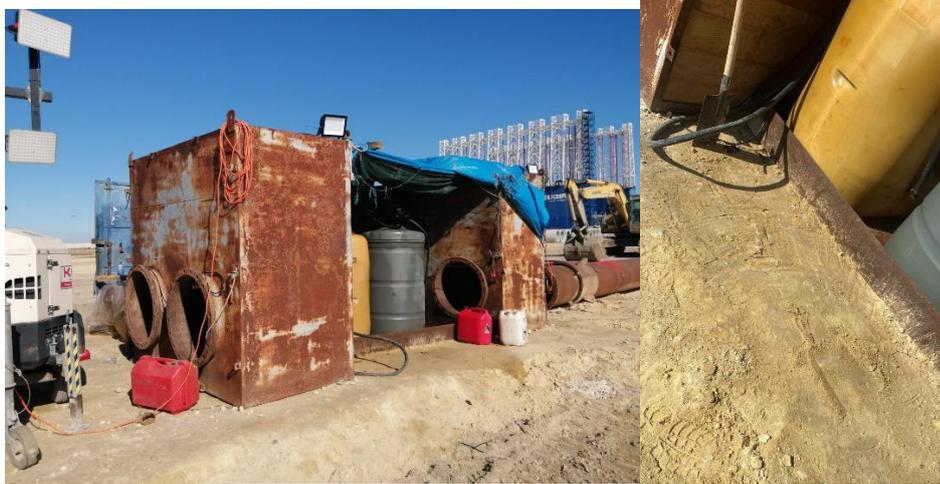
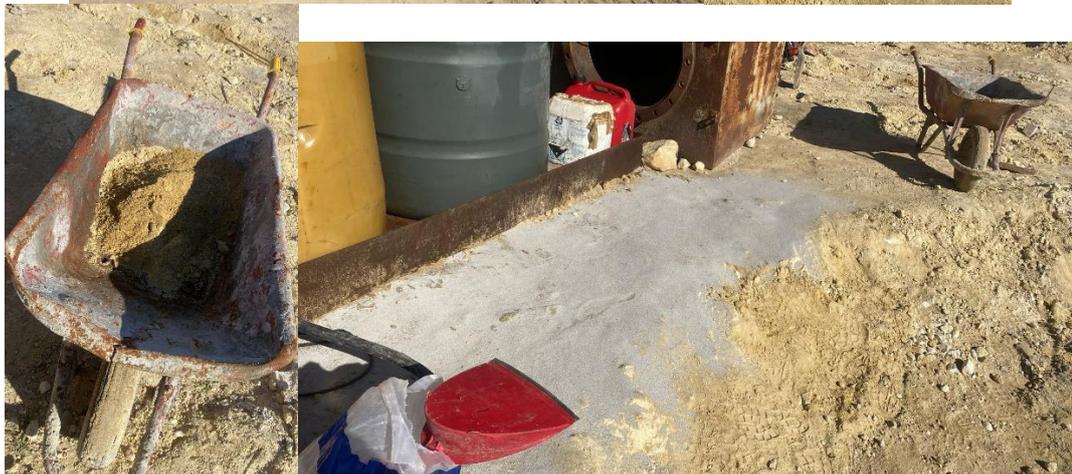
8) LA DA detecta un vertido de hidrocarburos en la zona cercana a la tubería de descarga donde se localiza el grupo electrógeno y las cajas de aguas. Existe un cubeto estanco en el suelo donde se sitúan los depósitos de gasoil y se comprueba que está estanco. Se atribuye el vertido a descargas desde bidones. Se pide al operario que excave el suelo y lo deposite en el contenedor de peligrosos. La DA recibe evidencia fotográfica de la recogida. No se abre incidencia al respecto por la rapidez en la respuesta.

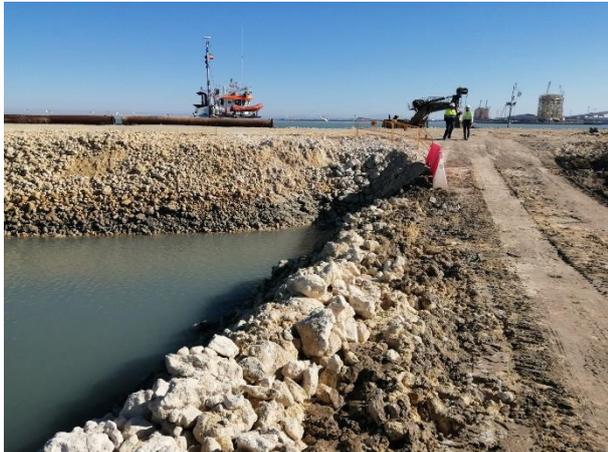
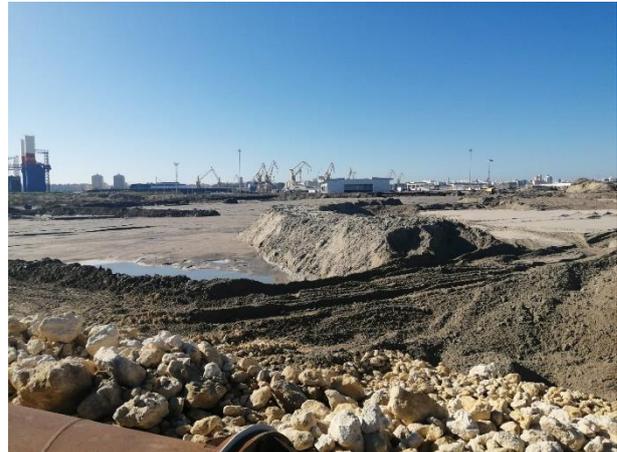
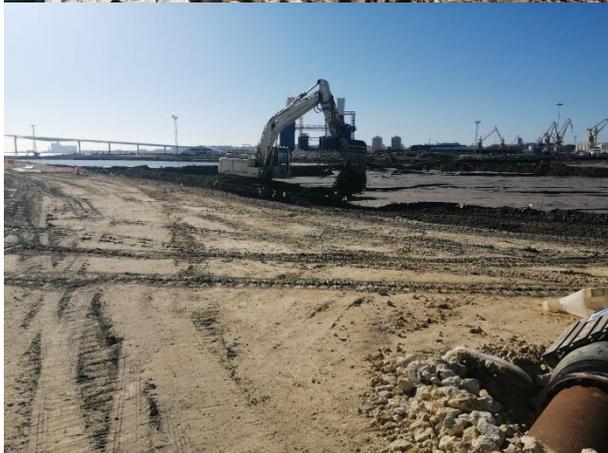
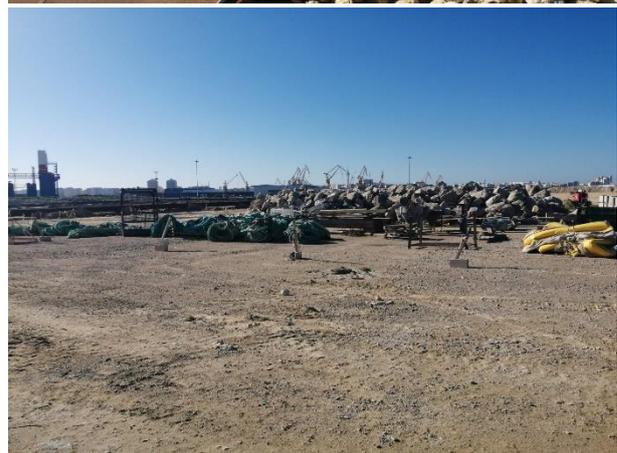
Control fotográfico del día de inspección

10) Las dragas Viking-R y Brage-R siguen dragando en la bocana para verter en el relleno de la terminal. Se ha avanzado en un 75%. La Idun-R se incorporará a la obra a finales de este semana para avanzar todo lo posible antes del 31/01, cuando comienza la parada establecida por la DIA del dragado de profundización.

12) El recinto se ha cerrado con el aporte de pedraplén, permeable. Se situará una caja de agua cuando el fango avance hasta la zona de salida. Para el desagüe del recinto se dispondrán tuberías en el vértice entre el cajón nº 8 y el cierre del pedraplén.

Bordeando la salida del fujo por los tubos se colocarán además 25 m de barrera antiturbidez.

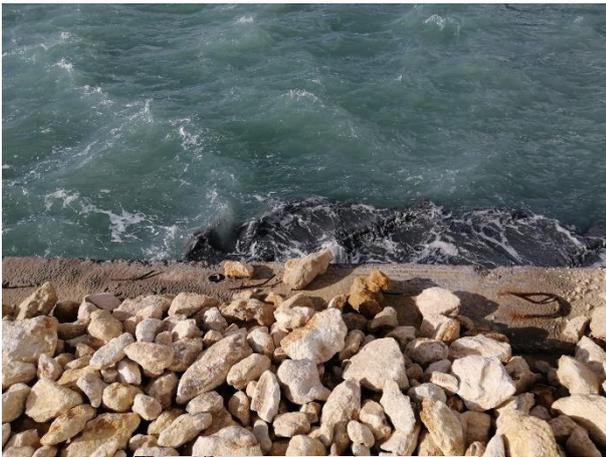
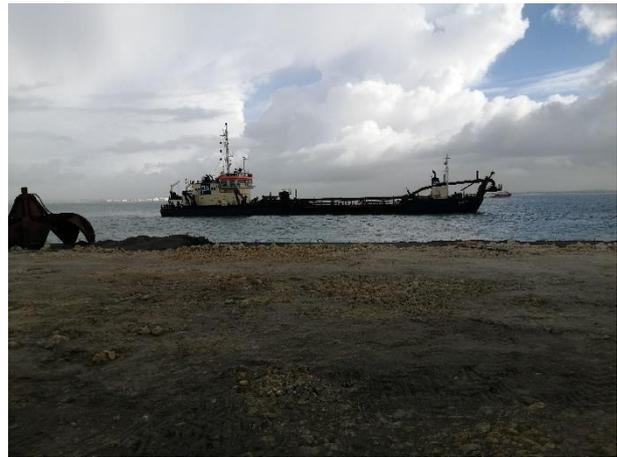
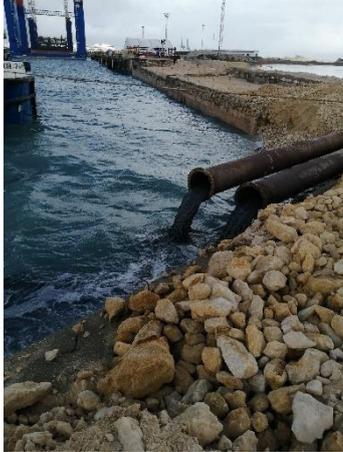
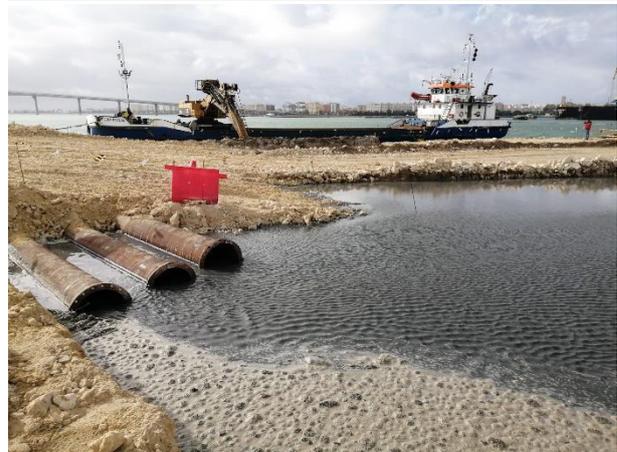
Control fotográfico del día de inspección

12	Control de la caja de aguas	Estado de la caja de agua y sistema de control de vertido de flujo al exterior. Control del estado de la tubería	2
13	Estado de las zonas sensibles (praderas de fanerógamas)	El control en las praderas se realizará desde embarcación	5
<p>10) Hay 3 dragas trabajando en la zona para acelerar el relleno de la terminal. La moratoria establecida en la DIA de no dragar en la bocana será efectiva a partir del 01/02.</p> <p>11) Se está pendiente de colocar la barrera antiturbidez alrededor de las tuberías que desaguan desde el recinto. Se planifica para la semana siguiente, si la meteorología lo permite.</p> <p>12) En la visita anterior se planificó la colocación de cajas de agua en el interior del recinto pero al día siguiente se dispusieron 3 tuberías de desagüe para drenar el agua del interior. A los días siguientes se colocaron 2 tubos adicionales. Se ha visto que el drenaje era suficiente y que la colocación de la caja de agua no era posible dado que el material vertido, fango, no era estable para conformar las motas interiores. Dado el periodo de dragado pendiente, 1 semana, la DAO y el DO acordaron que no era necesaria la colocación de la caja. El flujo vertido al exterior no se desplazaba más allá del cajón nº 8.</p> <p>LA DAO activa el sistema de control recogido en el PVA en torno al recinto.</p> <p>En la visita de esta semana la DAO detecta que la mota sur del recinto (la limitada por los cajones del Muelle 5 de Navantia) estaba muy baja. Se comunica inmediatamente al DO la situación en la obra y se decide recrecer dicha mota. ACCIONA ejecuta rápidamente la medida.</p> <p>*)--: denota tajos de obra no iniciados.</p>

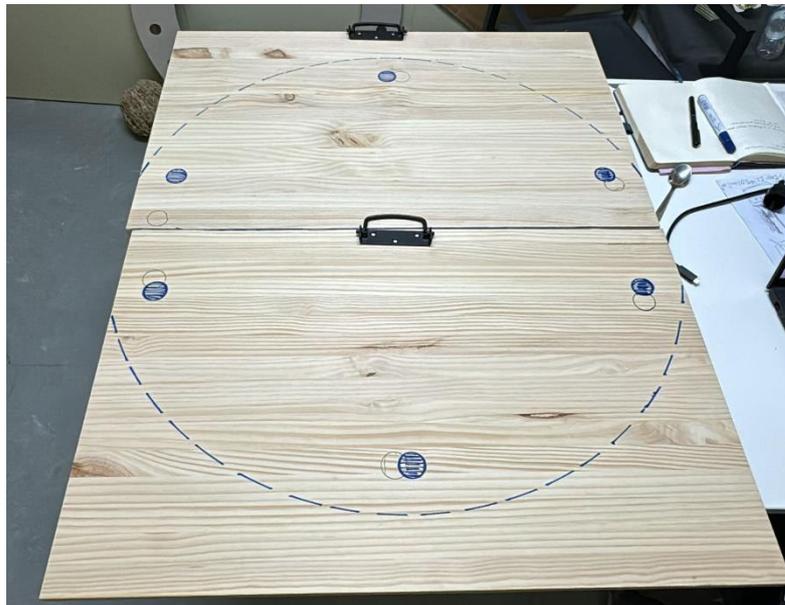
- 12) Se está vertiendo al exterior por las 5 tuberías de desagüe. Se ejecutan campañas de control ambiental alrededor del recinto. No se ha colocado caja de agua, dado el tiempo de dragado pendiente, menos de 1 semana, la dificultad técnica de ejecución de motas y el sistema de desagüe suficiente de salida del flujo. La DAO solicitó a ACCIONA un sistema de cierre de tuberías en caso de tener que parar la salida del remanente y se proporcionó la siguiente solución:

Se aprobó tanto por la DAO como por el DO el sistema de cierre propuesto. El DO recordó a ACCIONA la importancia de asegurar el acceso a los tubos para el cierre en caso de necesidad.

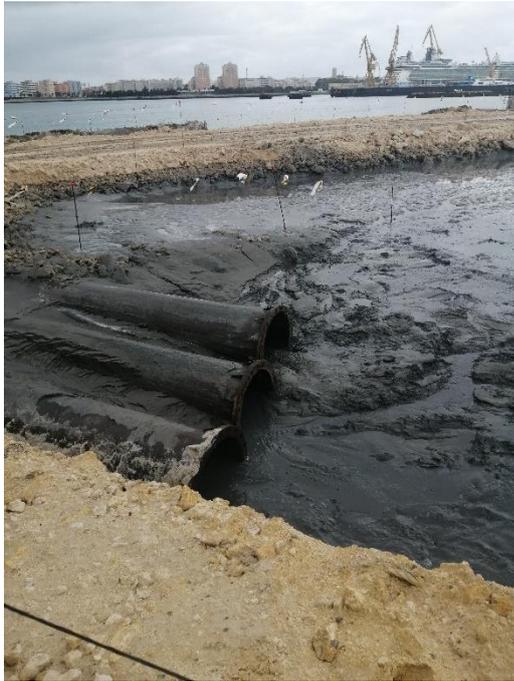
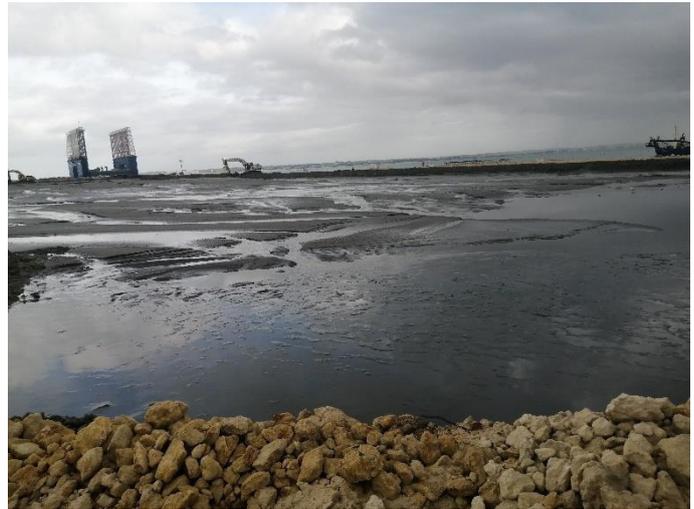
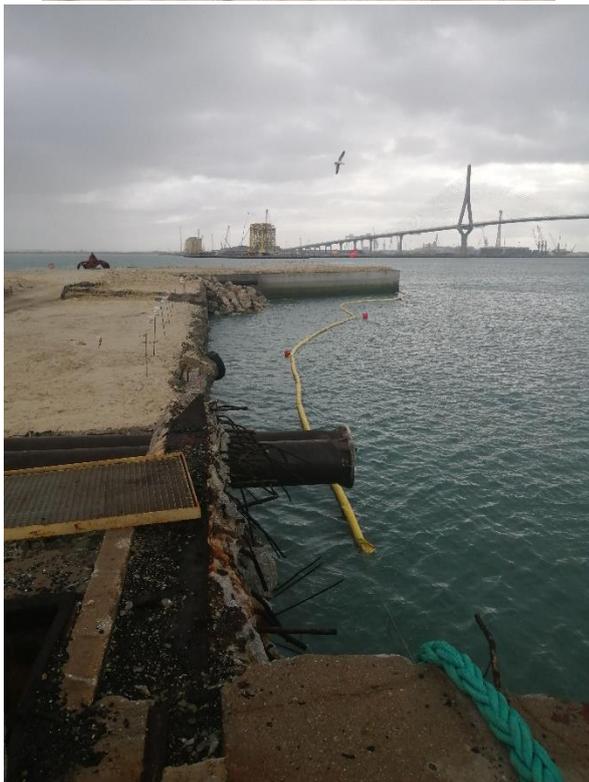
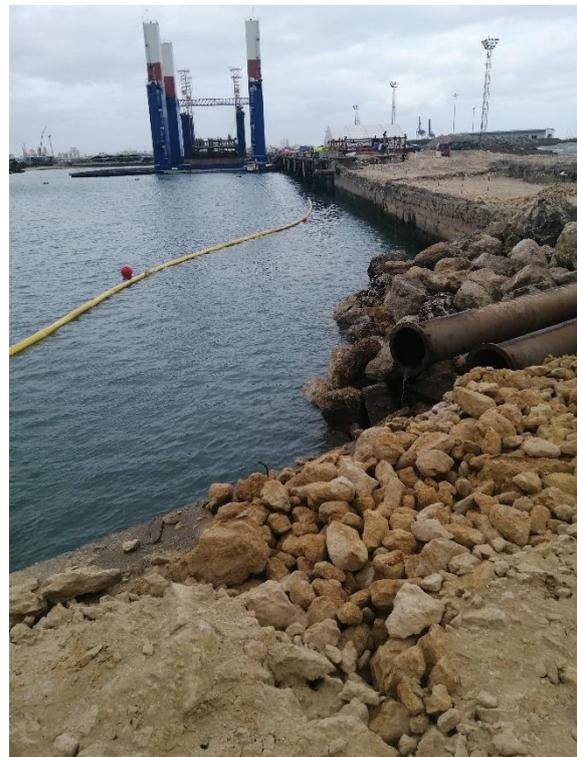
Control fotográfico del día de inspección

- 10) Se continúa el dragado para el relleno de la terminal con las 3 dragas. Idun-R ha tenido parada por cuestiones de mantenimiento. El dragado en la bocana parará el 01/02, tal y como establece la DIA de profundización. Esta semana por el temporal se han producido situaciones de parada. En las transiciones el equipo de control ambiental ha tomado medidas para, en situaciones más desfavorables, comprobar el desplazamiento de la turbidez o si ésta es superior a la existente de fondo por las condiciones del temporal.

- 11) Se ha colocado la barrera antiturbidez por el exterior del punto de vertido del recinto. En concreto la maniobra se produjo el 29/01. La pluma no se ha desplazado desde el morro del cajón nº 8 porque la corriente la ha dejado limitada a la salida.
