2º ACTA QUINCENAL DE LA VIGILANCIA AMBIENTAL DEL PROYECTO NUEVA TERMINAL DE CONTENEDORES DE CÁDIZ. FASE II

JULIO 2024

Este acta, la segunda, recoge sintéticamente los resultados de los controles efectuados desde el 29/06/24 hasta el 15/07/24, los cuales se ajustan al PVA de la obra que puede consultarse en la web de la Autoridad Portuaria de la Bahía de Cádiz en la siguiente dirección:

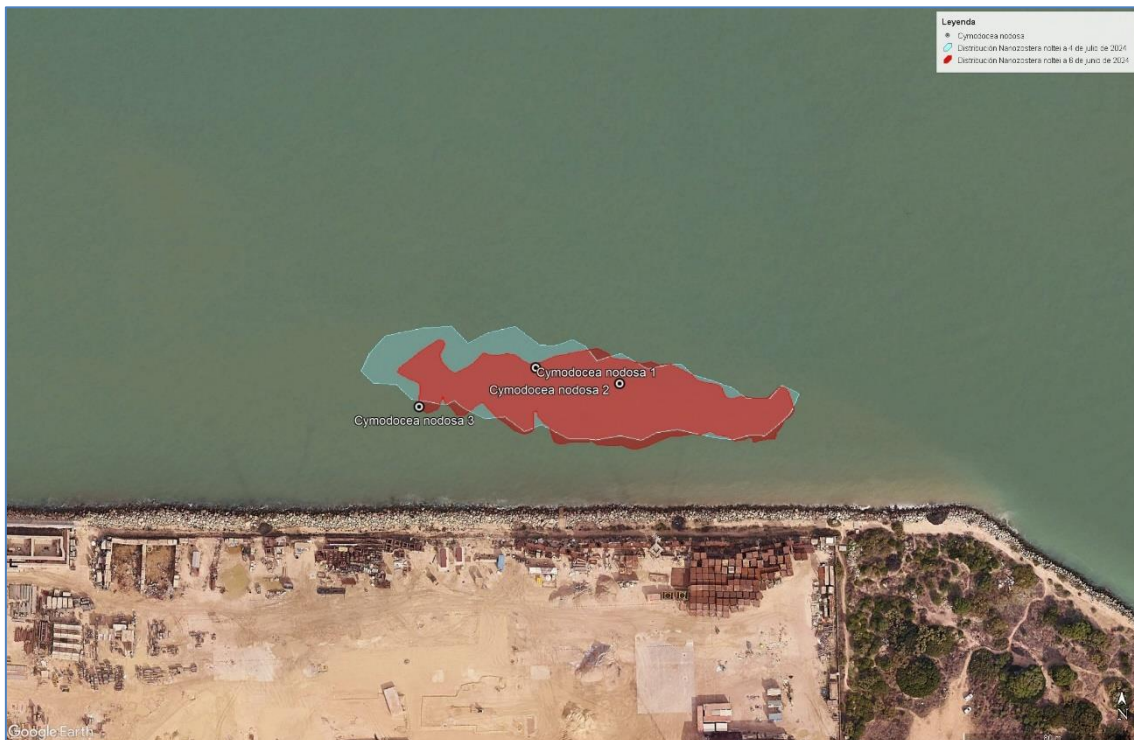
Ilustración 1. Comparativa de la extensión de *Nanozostera* en junio y julio de 2024 y puntos con *Cymodocea*.

En la Ilustración 1 se puede observar como la extensión de la pradera de *Nanozostera* se mantiene más o menos constante con un aumento de la extensión en el lado noroeste de aproximadamente 10 m..

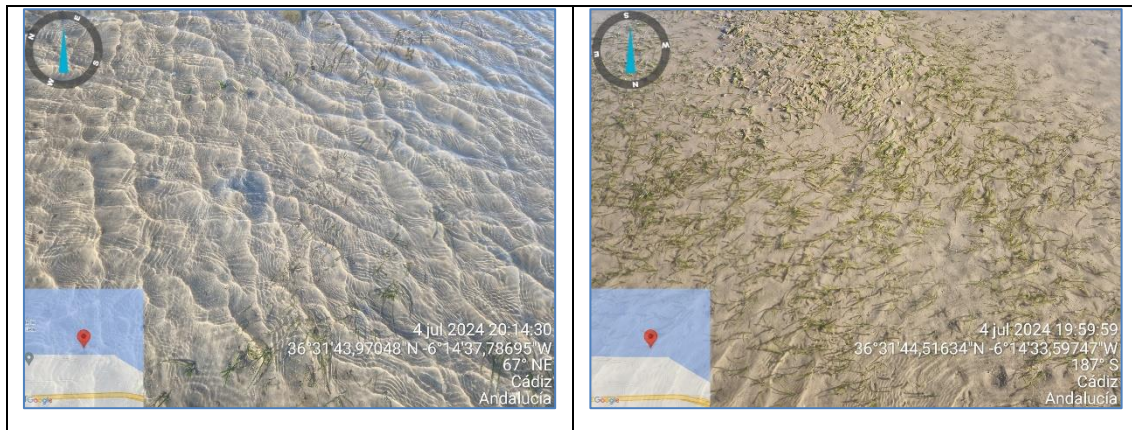
Ilustración 2. Izquierda *Cymodocea nodosa*, derecha *Nanozostera noltei*

Únicamente se ha observado *Cymodocea nodosa* en 3 puntos, sin presentar cobertura significativa. La cobertura de *Nanozostera noltei* predomina, pero no supera $\frac{1}{4}$ de la superficie acotada.

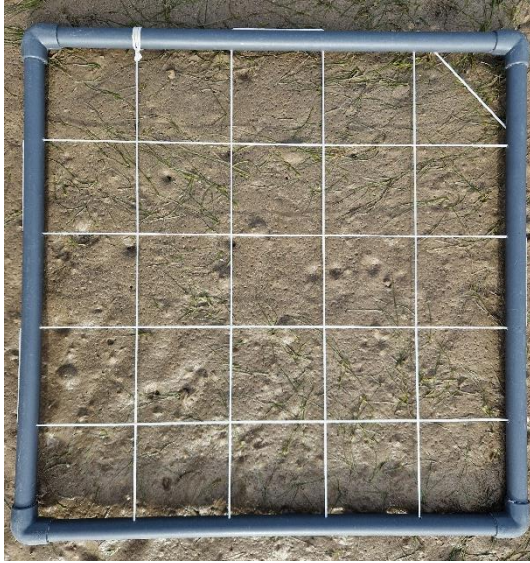
Ilustración 3. Calicata sobre sustrato emergido

En la tabla anterior se puede ver como la densidad obtenida varía aproximadamente entre 650 y 300 haces / m², con un promedio de 431 haces / m² en junio y 480 haces / m² en julio. La longitud foliar se ha mostrado por debajo de los 15 cm con un promedio aproximado de 10 cm en ambas campañas.

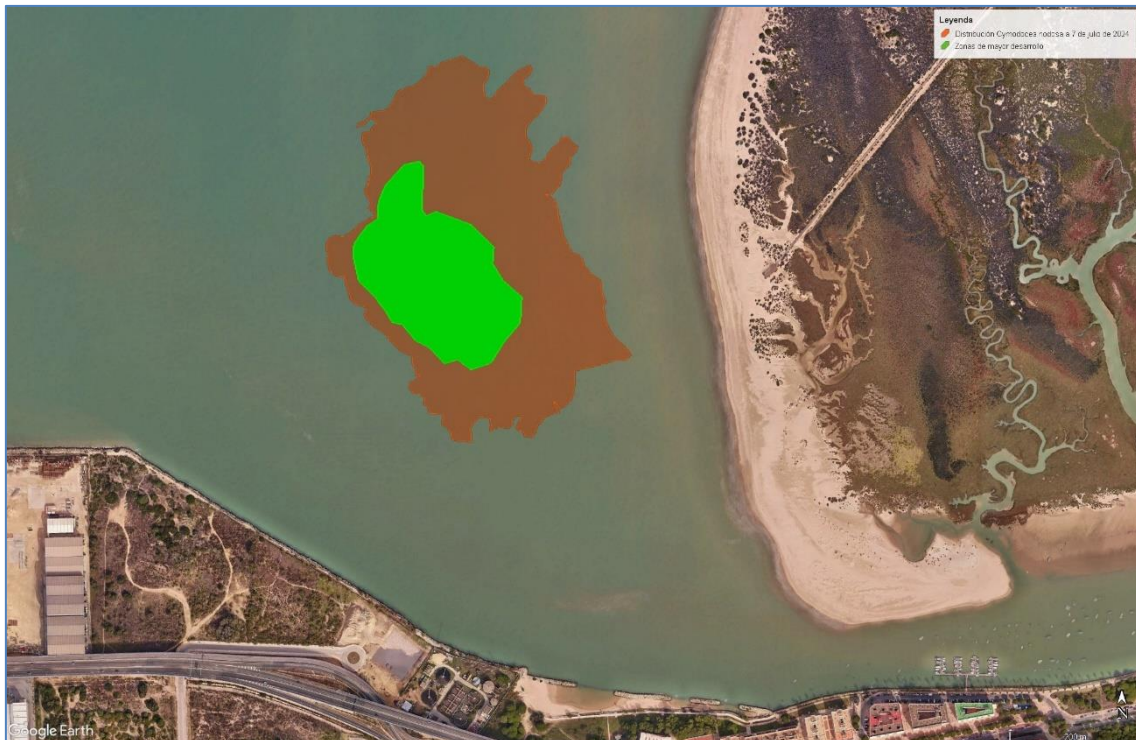
Ilustración 5. Extensión de Cymodocea nodosa en la playa de Levante (julio de 2024).

La cobertura de *Cymodocea nodosa* observada varía desde un escaso porcentaje, hasta una cobertura completa, en la zona centro-occidental. En la siguiente ilustración¹ se presenta la extensión de esta amplia pradera que llega a ocupar casi 16 Ha (en verde se muestran aquellas zonas con mayor cobertura vegetal):

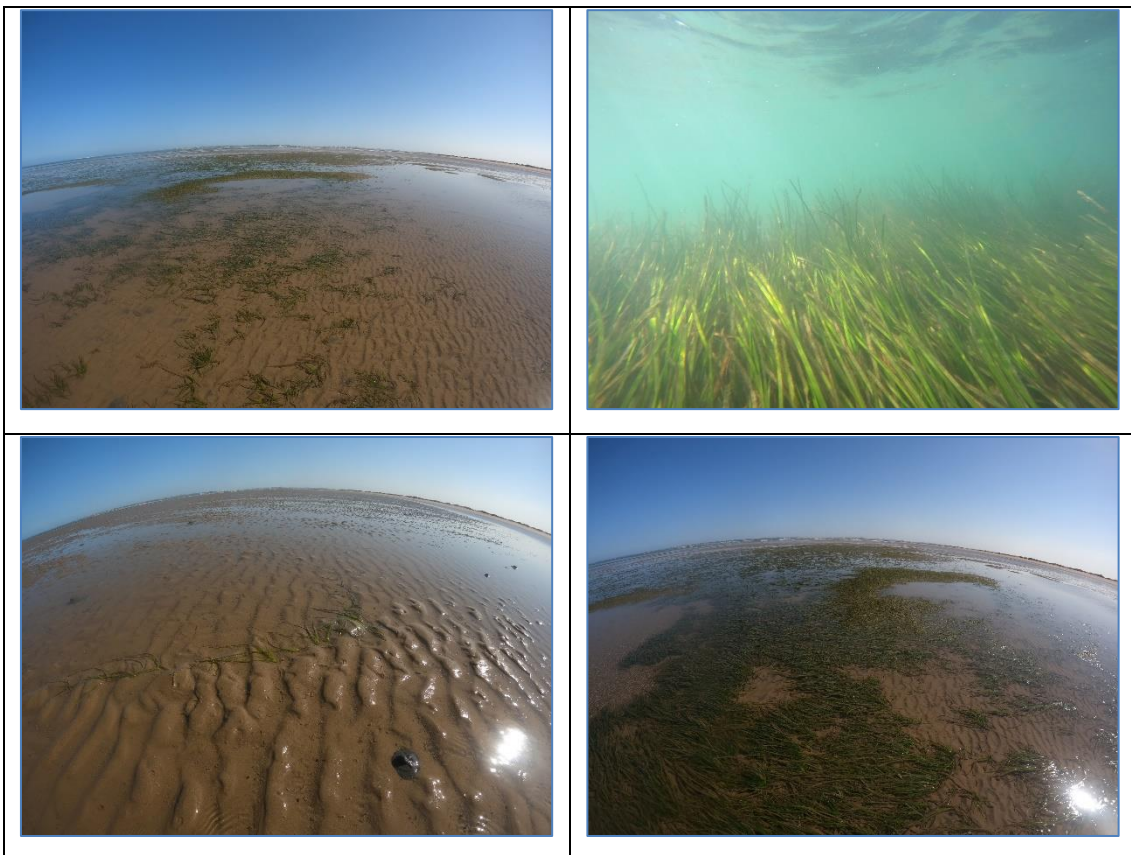
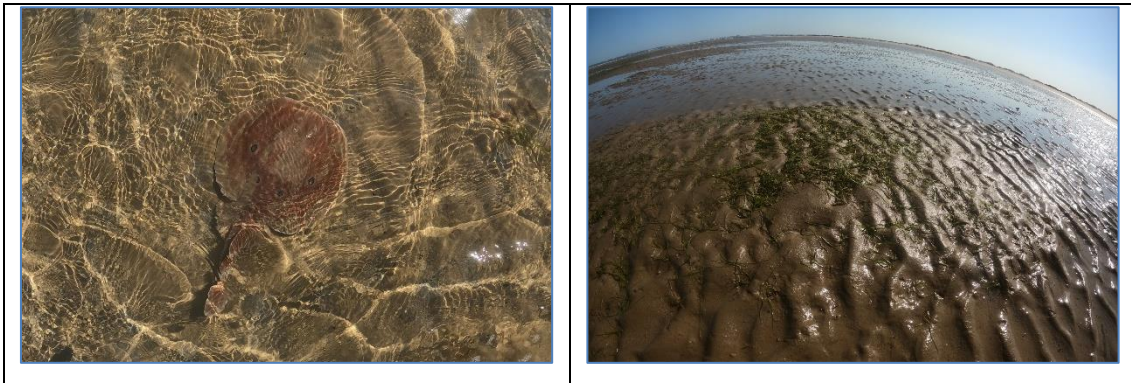
Ilustración 6. De izquierda a derecha y de arriba a abajo: Cobertura intermedia de la pradera de Cymodocea nodosa, Cobertura completa en la zona centro-occidental, Cobertura escasa de la pradera de Cymodocea nodosa en los márgenes del área perimetrada, Zonas emergidas y zonas submareales, Torpedo torpedo y Cymodocea y Cymodocea nodosa y Nanozostera noltei

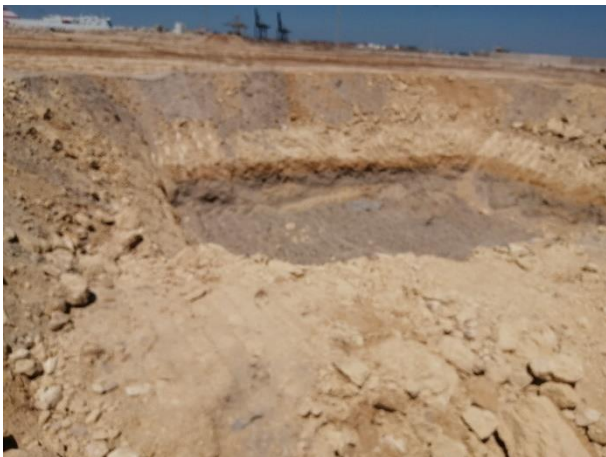
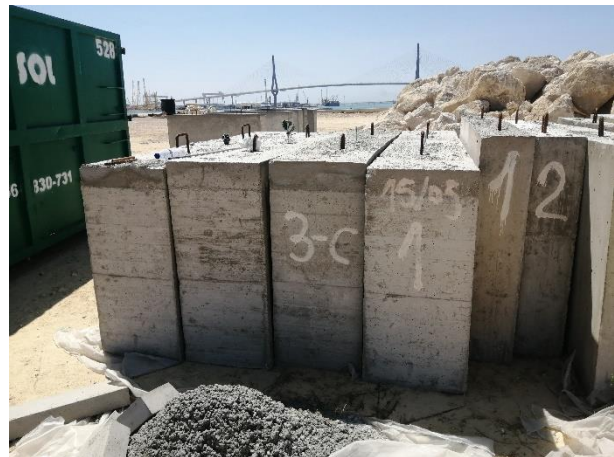
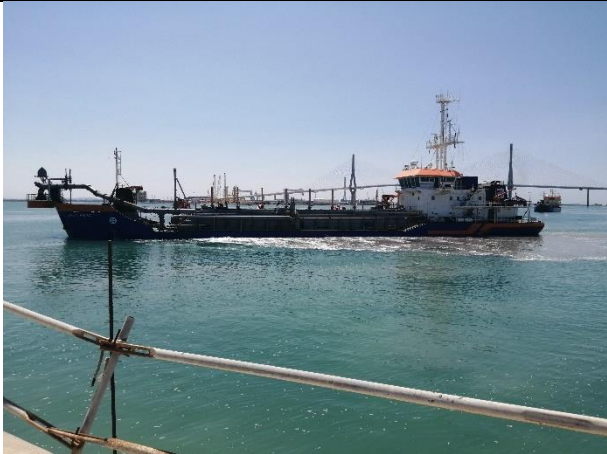
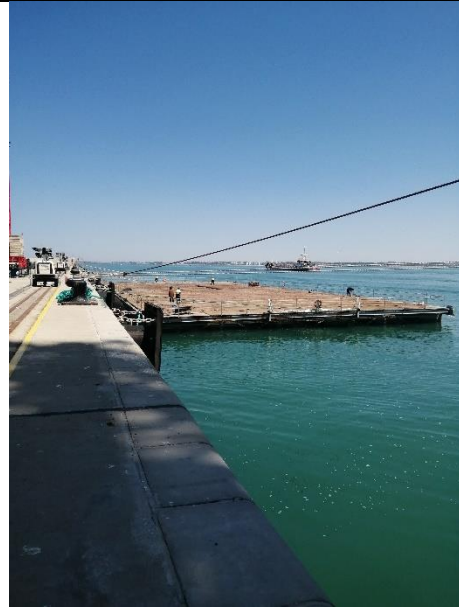
Control fotográfico del día de inspección

- 1) Los acopios siguen en su emplazamiento, segregados. Se usarán para relleno.
- 2) El punto limpio aún no se ha establecidos en la ubicación prevista. Se está a la espera del inicio del proceso de fabricación de cajones para su ubicación y puesta en marcha. Se ha excavado un recinto para el acopio de los residuos de limpieza de las canaletas de hormigón. Se encuentra jalonado. No impermeabilizado.

- 6) Se está trabajando en la solera del primer cajón, preparando el armazón de la base sobre pontona para su introducción en el cajonero. Se tiene previsto el proceso de fabricación del primer cajón sobre el 10-11/07. Las plantas de hormigón se localizan en Puerto Real y Bajo Cabezuela y desde allí trasportarán los camiones el material. Se instalarán 6 contenedores para la recogida de restos de hormigón, 3 de ellos en el Kugira, los otros en el punto limpio.

- 10) Las dos dragas de succión, Sif-R y Costa Atlántica, siguen trabajando en paralelo. Se controla la turbidez y calidad del agua en la zona de dragado y vaciadero marino. Se comprueba con las cajas negras la posición de los vertidos, se observan algunos incumplimientos pero el Director de la Obra advierte sobre ello y desde el 26/06 todas las aperturas se registran en el vaciadero marino.

- 11) La barrera antiturbidez sigue desplazada e incluso parece que dividida. Hoy se ha mantenido una reunión entre la responsable de calidad y medio ambiente de la contrata, un representante de la empresa Servitrans y la directora ambiental para decidir acciones a tomar y solventar la situación. Se redacta un acta de reunión con todos los detalles.

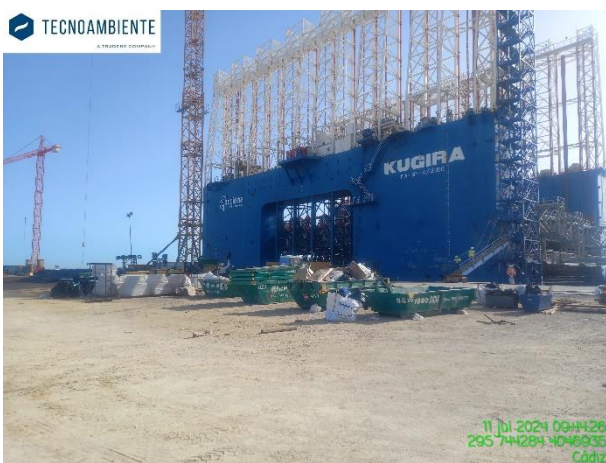
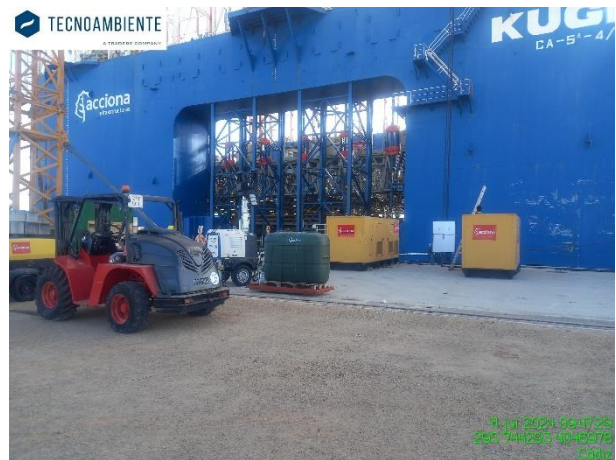
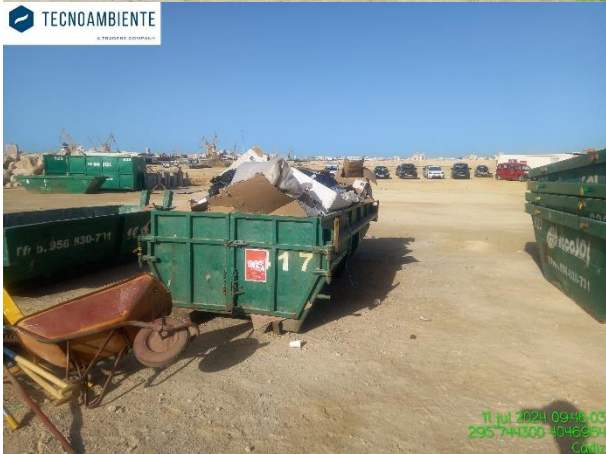
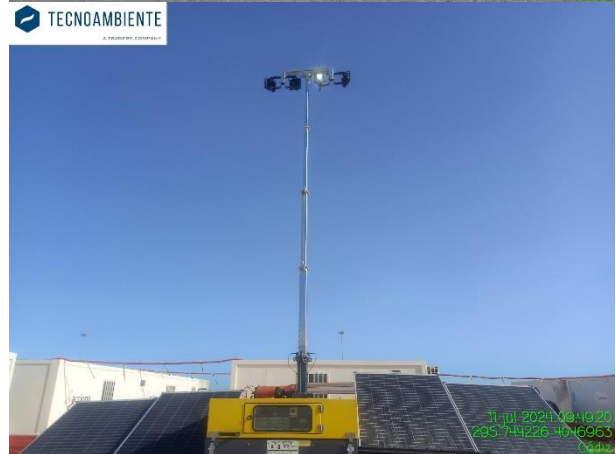
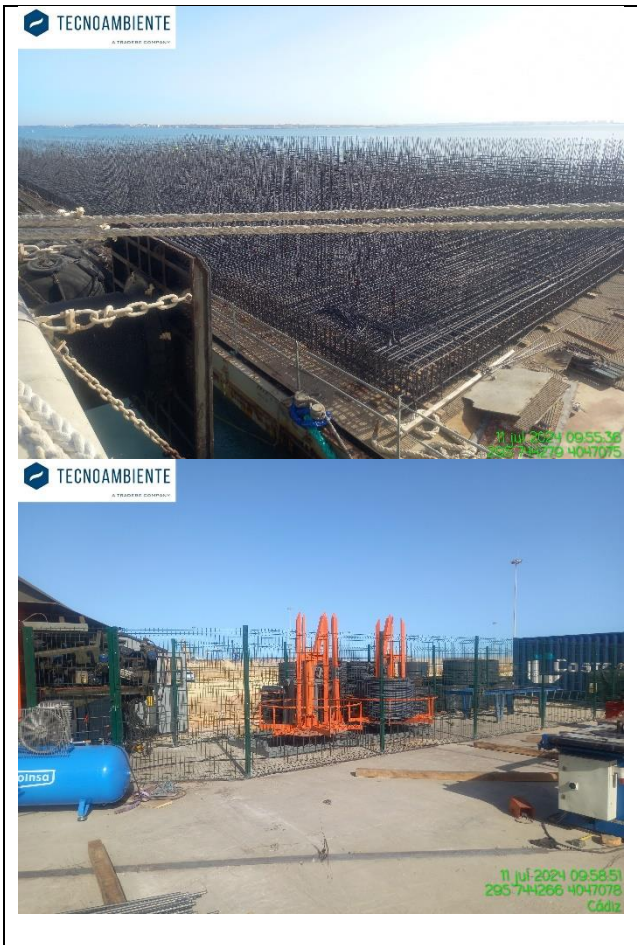
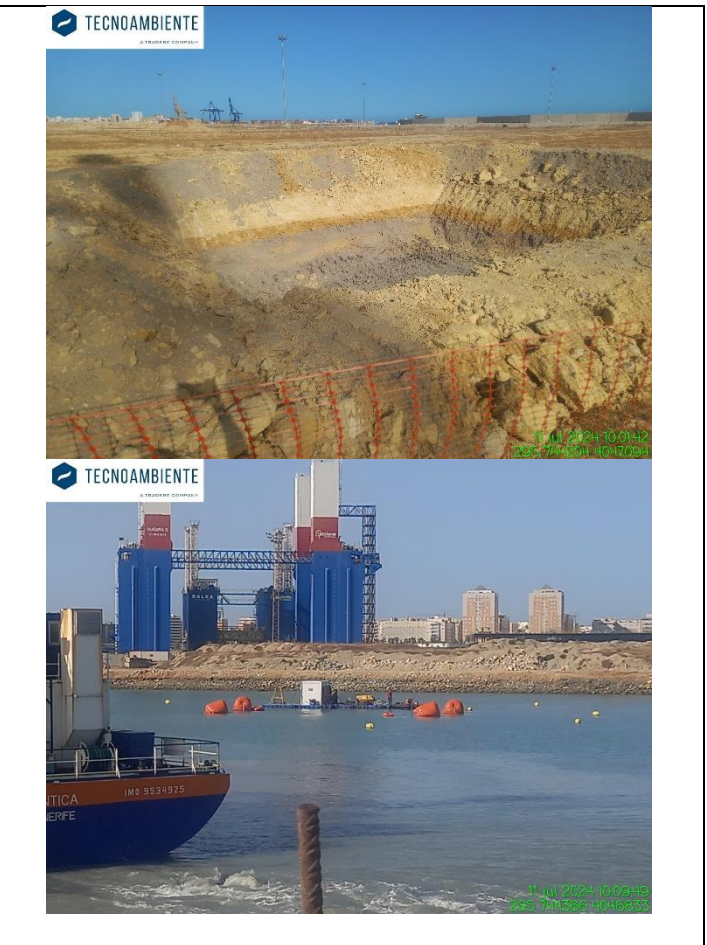
Control fotográfico del día de inspección

- 1) Los acopios siguen en su emplazamiento, segregados. Se usarán para relleno.
- 2) El punto limpio se ha comenzado a instalar pero por parte del personal no se está realizando una correcta segregación de los residuos.
- 3) El recinto para el acopio de los residuos de limpieza de las canaletas de hormigón. Se encuentra jalonado. No impermeabilizado.
- 4) La solera del primer cajón se encuentra ya constituida con la ferralla y se está preparando la estructura vertical del almacén. Se tiene previsto instalar 3 bombas en el Kugira.
- 5) La draga Sif R paró el día 10/07 por problemas en la máquina, continuando los trabajos la Costa Atlántica. Se controla la turbidez y calidad del agua en la zona de dragado y vaciadero marino.
- 6) La barrera antiturbidez sigue desplazada e incluso parece que dividida.
- 7) Instalado paneles solares en uno de los equipos de iluminación de la obra.

Siguen los trabajos de extracción del pecio, previsto la extracción para ayer (10/07).
