3º ACTA QUINCENAL DE LA VIGILANCIA AMBIENTAL DEL PROYECTO NUEVA TERMINAL DE CONTENEDORES DE CÁDIZ. FASE II

JULIO 2024

**VIGILANCIA AMBIENTAL DE LAS OBRAS DE LA NUEVA
TERMINAL DE CONTENEDORES DE CÁDIZ. FASE II**

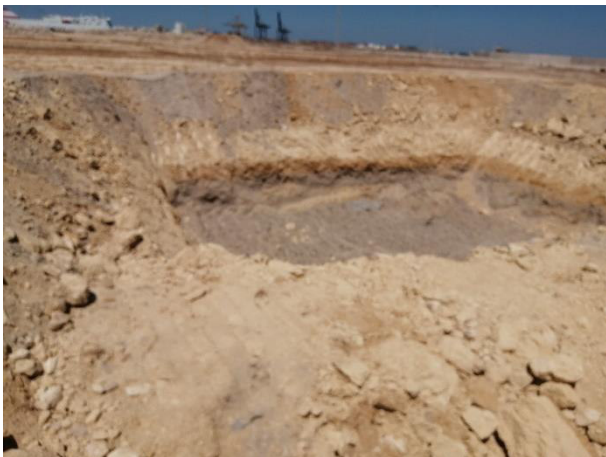
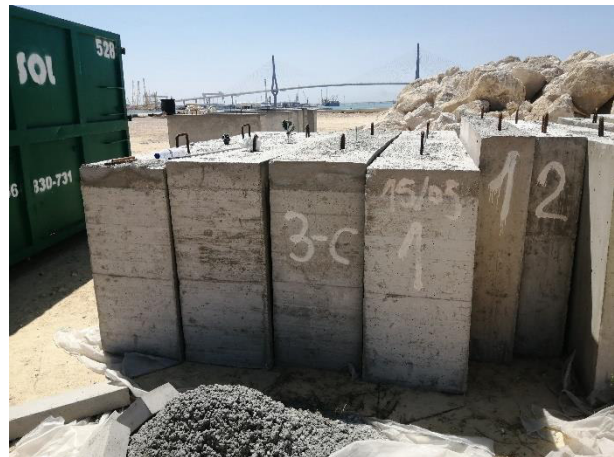
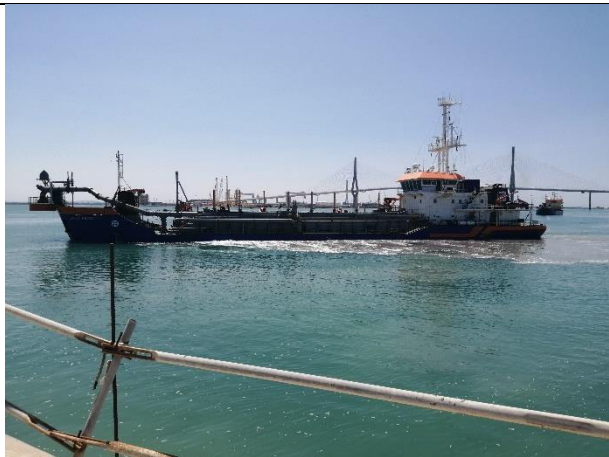
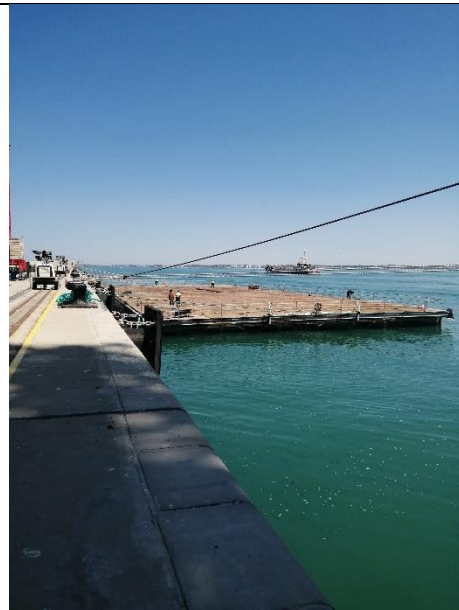
- 1) Los acopios siguen en su emplazamiento, segregados. Se usarán para relleno.
- 2) El punto limpio aún no se ha establecidos en la ubicación prevista. Se está a la espera del inicio del proceso de fabricación de cajones para su ubicación y puesta en marcha. Se ha excavado un recinto para el acopio de los residuos de limpieza de las canaletas de hormigón. Se encuentra jalonado. No impermeabilizado.

- 6) Se está trabajando en la solera del primer cajón, preparando el armazón de la base sobre pontona para su introducción en el cajonero. Se tiene previsto el proceso de fabricación del primer cajón sobre el 10-11/07. Las plantas de hormigón se localizan en Puerto Real y Bajo Cabezuela y desde allí trasportarán los camiones el material. Se instalarán 6 contenedores para la recogida de restos de hormigón, 3 de ellos en el Kugira, los otros en el punto limpio.

- 10) Las dos dragas de succión, Sif-R y Costa Atlántica, siguen trabajando en paralelo. Se controla la turbidez y calidad del agua en la zona de dragado y vaciadero marino. Se comprueba con las cajas negras la posición de los vertidos, se observan algunos incumplimientos pero el Director de la Obra advierte sobre ello y desde el 26/06 todas las aperturas se registran en el vaciadero marino.

- 11) La barrera antiturbidez sigue desplazada e incluso parece que dividida. Hoy se ha mantenido una reunión entre la responsable de calidad y medio ambiente de la contrata, un representante de la empresa Servitrans y la directora ambiental para decidir acciones a tomar y solventar la situación. Se redacta un acta de reunión con todos los detalles.

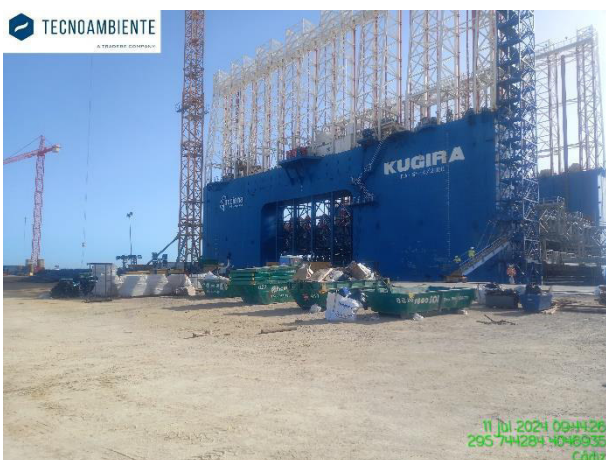
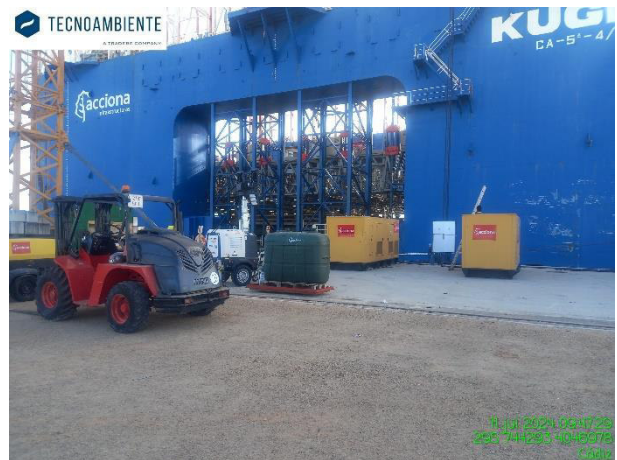
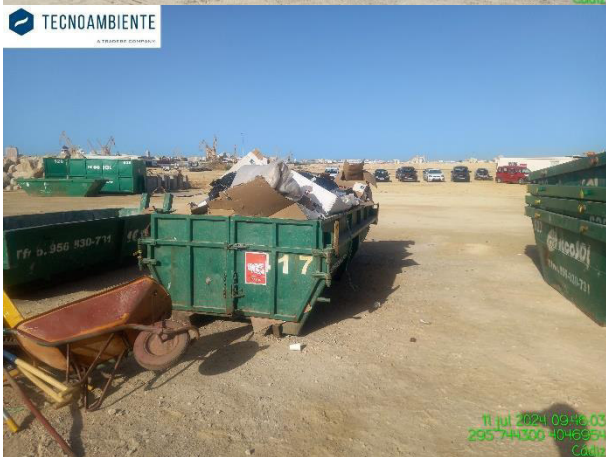
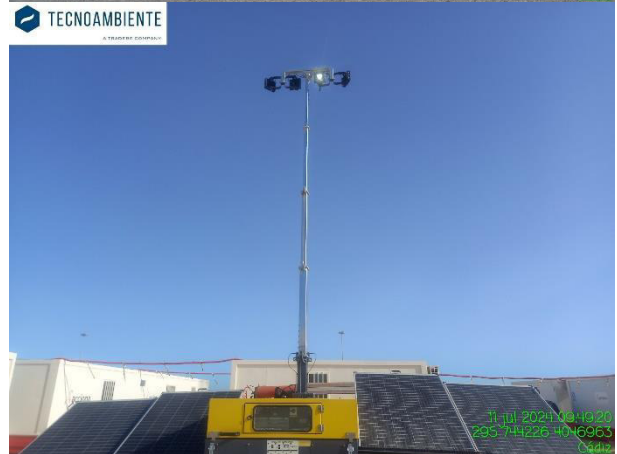
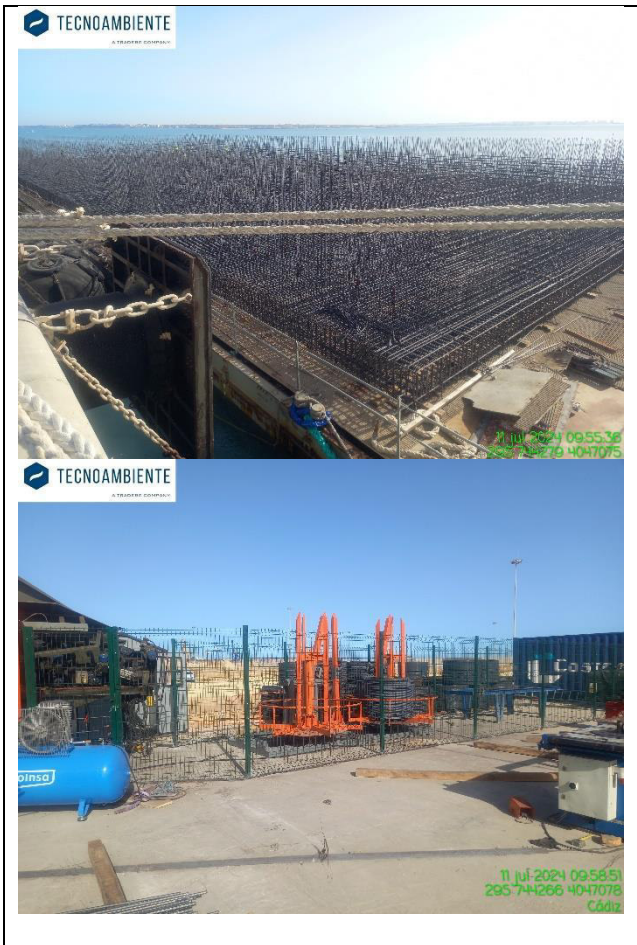
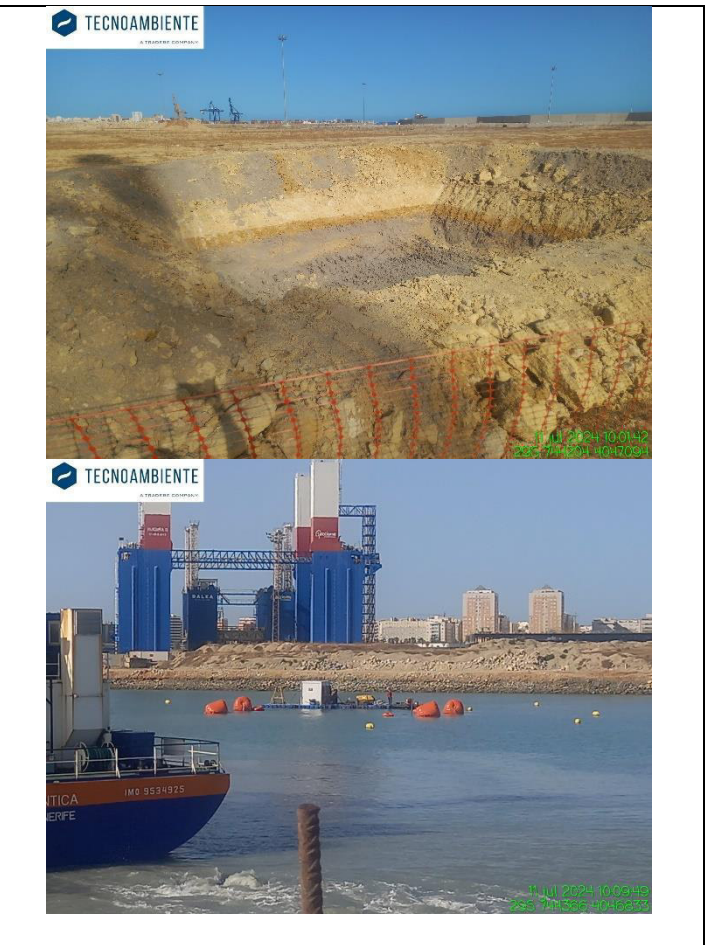
- 1) Los acopios siguen en su emplazamiento, segregados. Se usarán para relleno.
- 2) El punto limpio se ha comenzado a instalar pero por parte del personal no se está realizando una correcta segregación de los residuos.
- 3) El recinto para el acopio de los residuos de limpieza de las canaletas de hormigón. Se encuentra jalonado. No impermeabilizado.
- 4) La solera del primer cajón se encuentra ya constituida con la ferralla y se está preparando la estructura vertical del almacén. Se tiene previsto instalar 3 bombas en el Kugira.
- 5) La draga Sif R paró el día 10/07 por problemas en la máquina, continuando los trabajos la Costa Atlántica. Se controla la turbidez y calidad del agua en la zona de dragado y vaciadero marino.
- 6) La barrera antiturbidez sigue desplazada e incluso parece que dividida.
- 7) Instalado paneles solares en uno de los equipos de iluminación de la obra.

Siguen los trabajos de extracción del pecio, previsto la extracción para ayer (10/07).

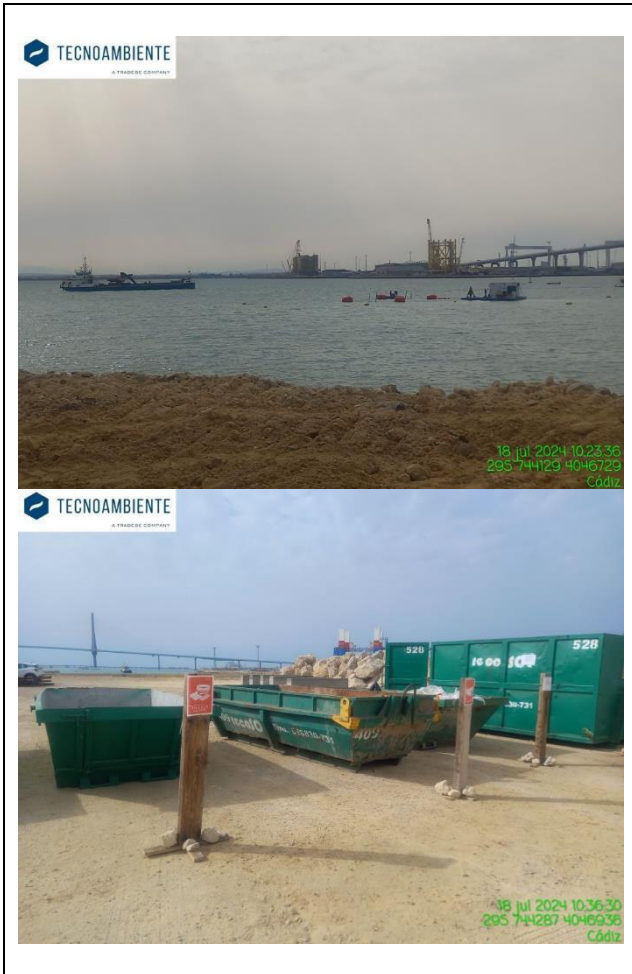
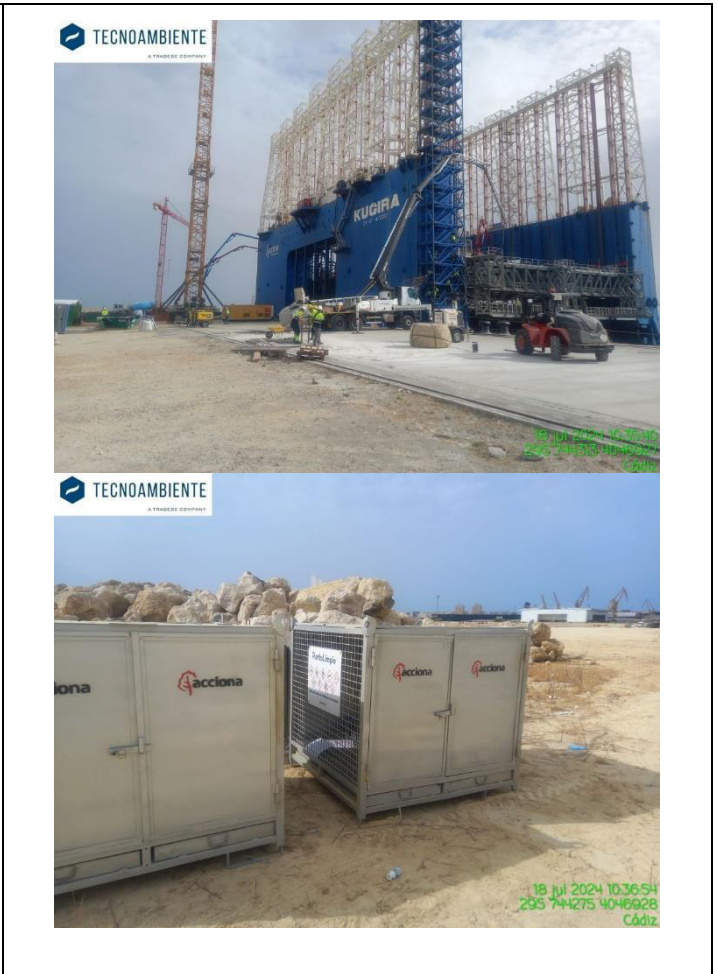
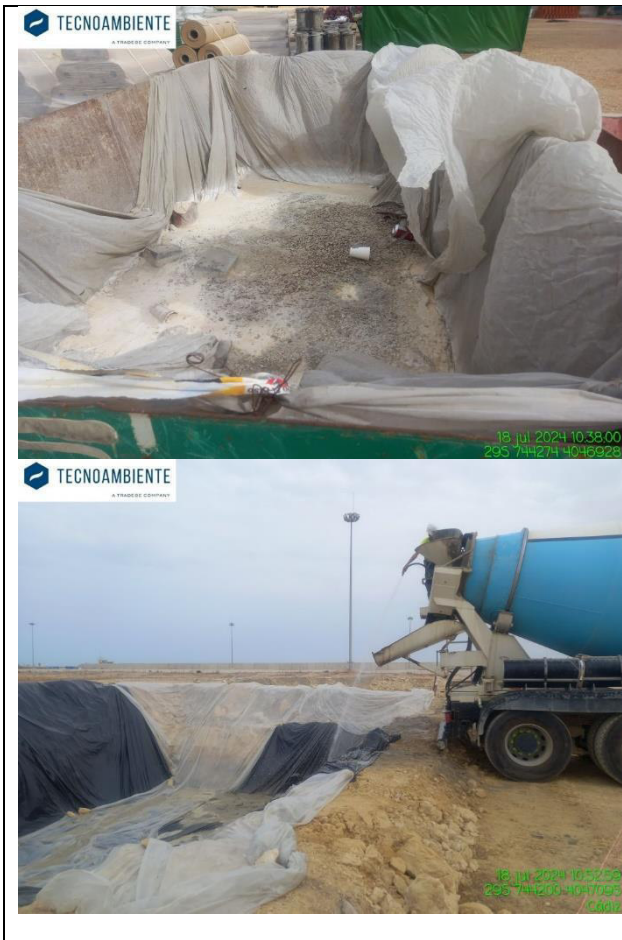
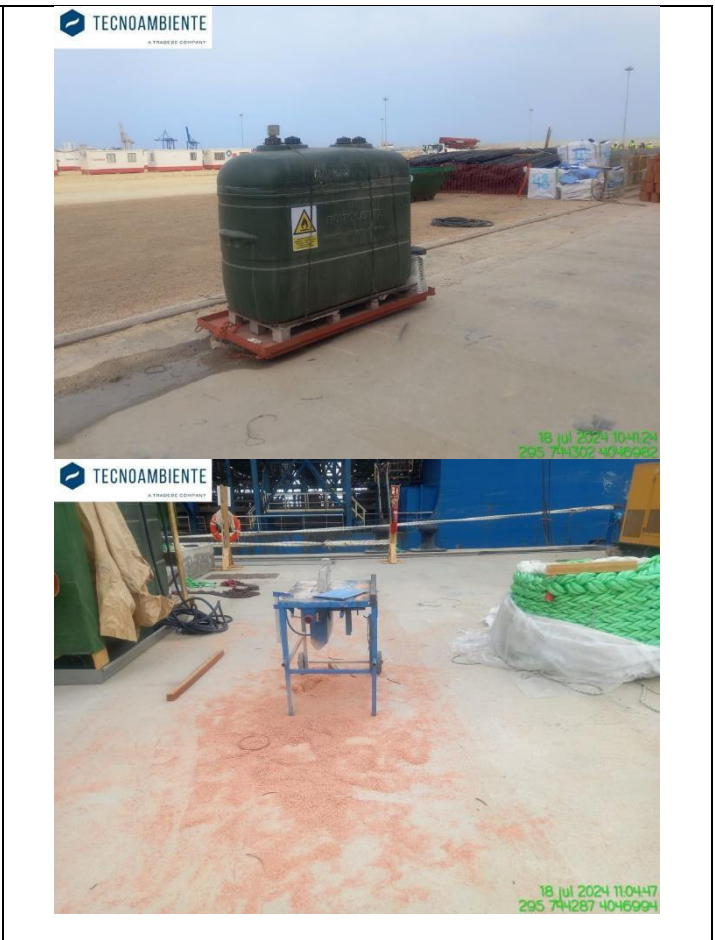
13	Estado de las zonas sensibles (praderas de fanerógamas)	El control en las praderas se realizará desde embarcación	5
<p>Observaciones:</p> <ol style="list-style-type: none"> 1) Los acopios siguen en su emplazamiento, segregados. Se usarán para relleno. 2) El punto limpio se ha instalado con cartelería y señalización de los residuos que van en cada cuba. 3) Se han instalado jaulas con bandejas para la recolección de residuos peligrosos. 4) El recinto para el acopio de los residuos de limpieza de las canaletas de hormigón. Se encuentra jalonado e impermeabilizado, habiendo comenzado hoy el bombeo de hormigón al cajonero, ya se encuentra activo y recibiendo residuos. 5) En el día de ayer la solera se puso sobre el cajón comenzando hoy los trabajos de hormigonado. Ayer mismo se comenzaron los trabajos de montaje de la nueva solera. Tal y como se planificó, se han instalado 3 bombas para el hormigón en el Kugira. 6) La draga Viking R comenzó el lunes los trabajos y a día de hoy continua los trabajos de dragado. La draga Omarsub Tres por su parte también lleva toda la semana realizando trabajos de retirada de material en la zona de dragado y transportándolo hasta la zona de vertido. .la Costa Atlántica abandona la obra hoy tras varios días de parada para continuar otros trabajos fuera de la Bahía de Cádiz. 7) La barrera antiturbidez sigue desplazada e incluso parece que dividida. 8) Se aprecian restos de corte de tuberías de PVC de color teja junto a la máquina de corte. <p>Siguen los trabajos de extracción del pecio, previsto la extracción para el 10/07.</p> <p>*) --: denota tajos de obra no iniciados.</p>

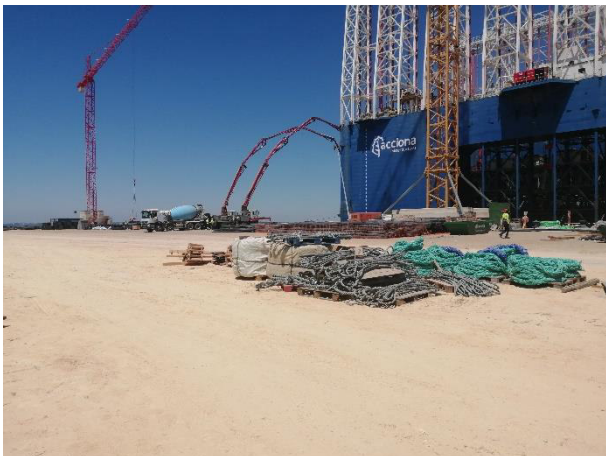
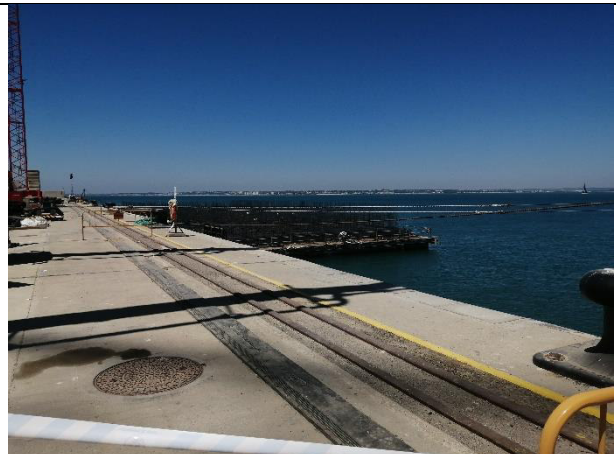
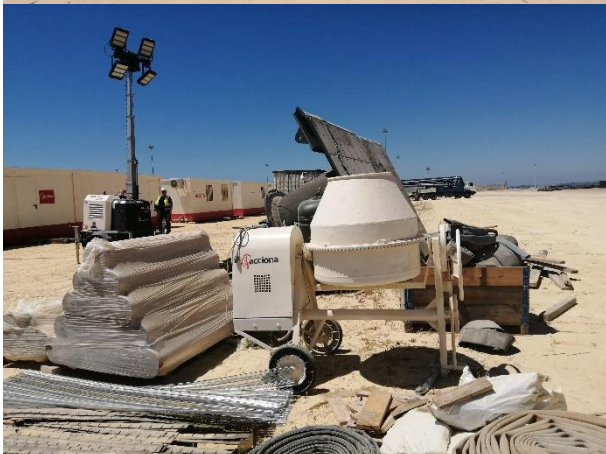
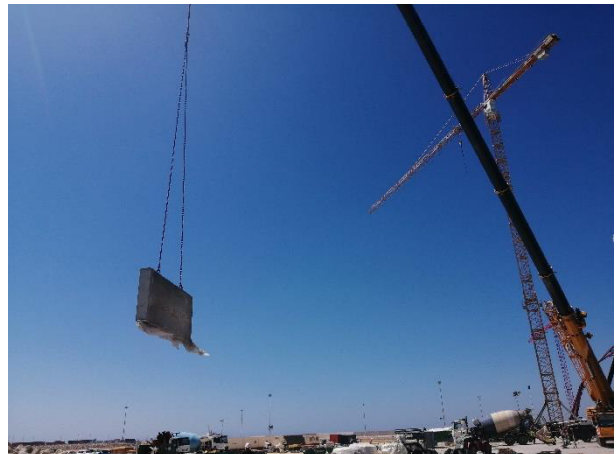
- 1) Los acopios siguen en su emplazamiento, segregados. Se usarán para relleno.
- 4) El recinto para el acopio de los residuos de limpieza de las canaletas de hormigón está recibiendo los residuos de hormigón del cajonero.
- 6) Las 3 bombas para el hormigón en el Kugira siguen funcionando para la salida del primer cajón.
- 10) La draga Viking R continúa el dragado en zanja y zona de reviro. La Omarsub 3 realizando los trabajos de excavación el material más duro.
- 11) El 25/07/24 se fondean los nuevos muertos para la recolocación de la barrera antiturbidez. Han doblado el peso. Se intenta recuperar un tramo de barrera para trasladarlo a la nueva posición pero los buzos comprueban que los muertos anteriores están atados por el faldón y los amarres. Se decide esperar que se queden en seco para el rescate. Se continúa la operativa para dar cierre a esta incidencia que continúa abierta..

Siguen los trabajos de extracción del pecio, previsto la extracción para el 27/07/24.

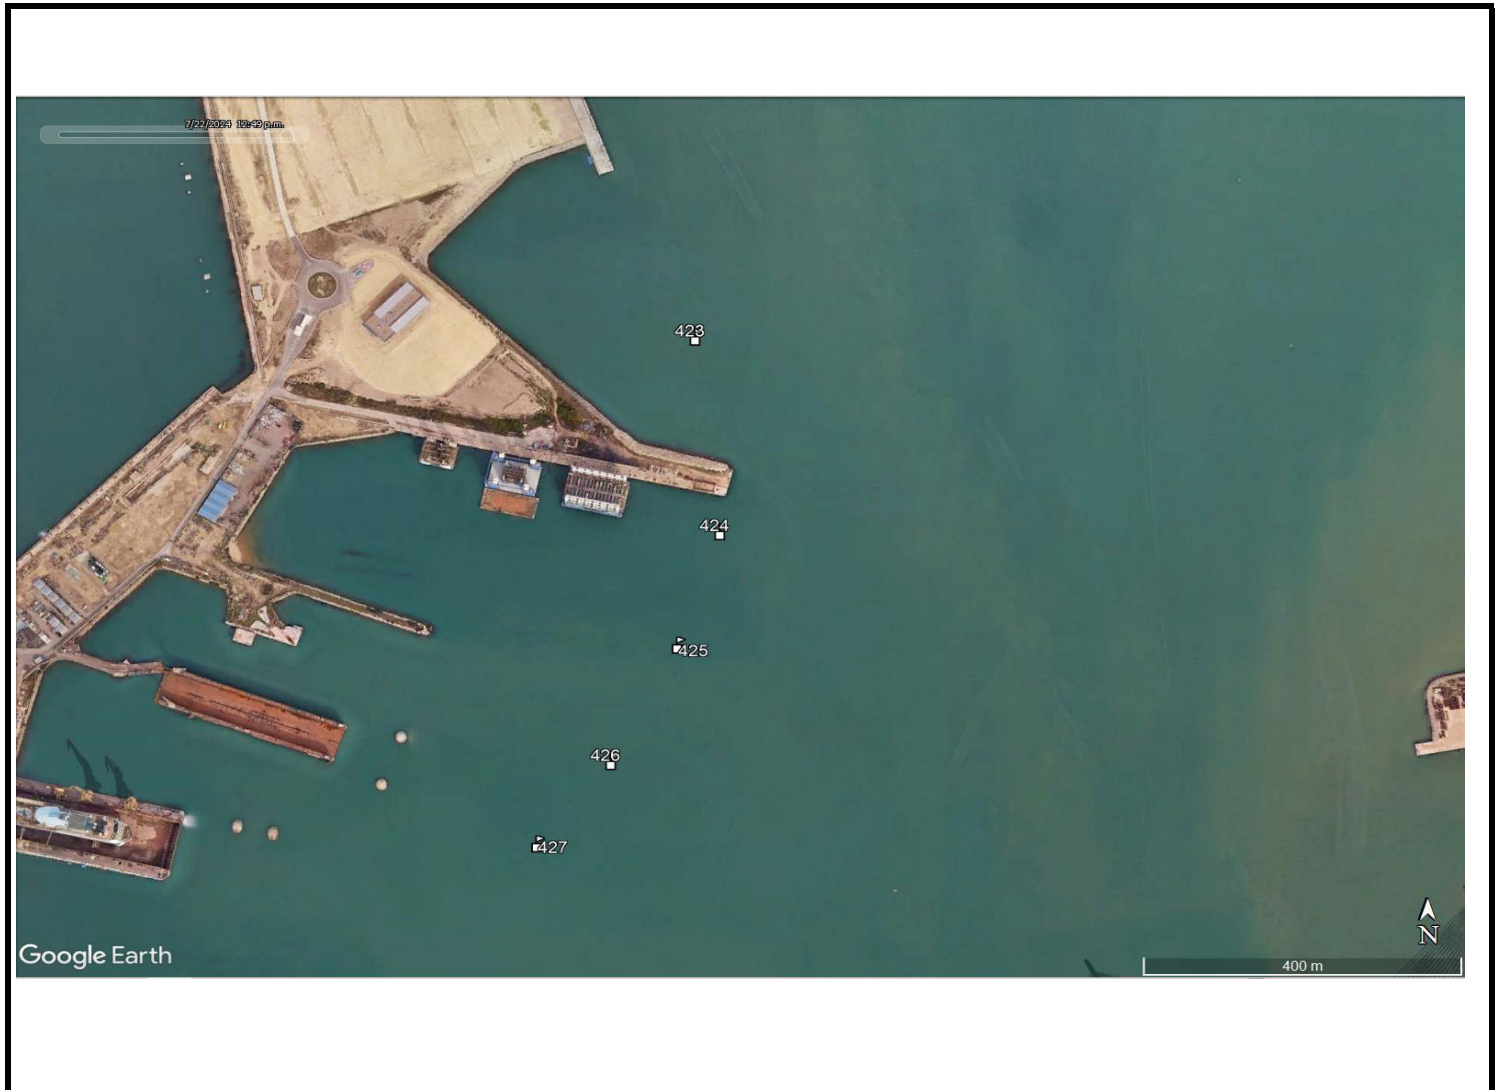
Hay restos de cymodocea nodosa.
 A las 10:50 la barrera antiturbidez está en seco.
 A 542 metros del ET0 se toma muestra de fondo para comprobar turbidez superficial y el agua del fondo es clara.
