4º ACTA QUINCENAL DE LA VIGILANCIA AMBIENTAL DEL PROYECTO NUEVA TERMINAL DE CONTENEDORES DE CÁDIZ. FASE II

AGOSTO 2024

**VIGILANCIA AMBIENTAL DE LAS OBRAS DE LA NUEVA
TERMINAL DE CONTENEDORES DE CÁDIZ. FASE II**

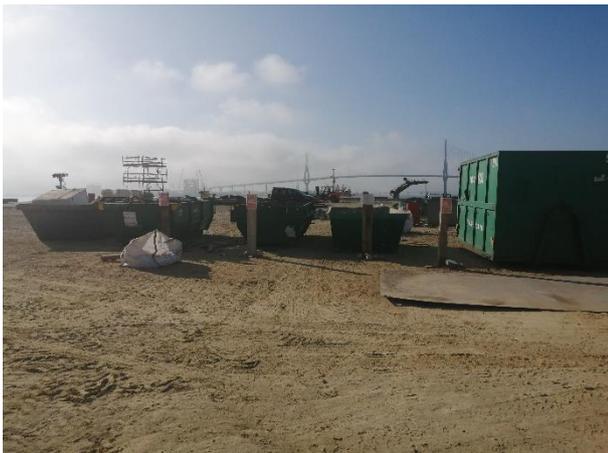
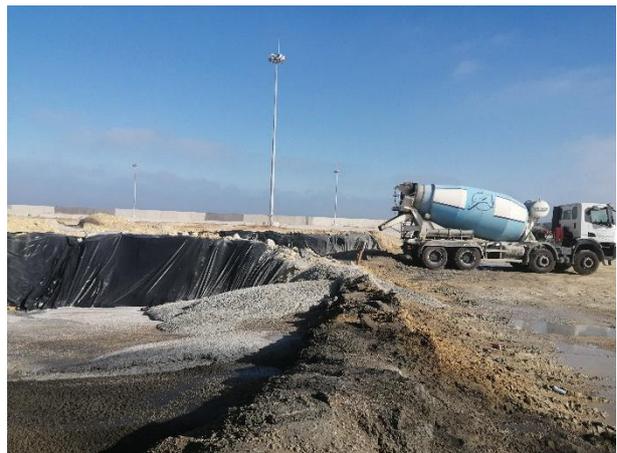
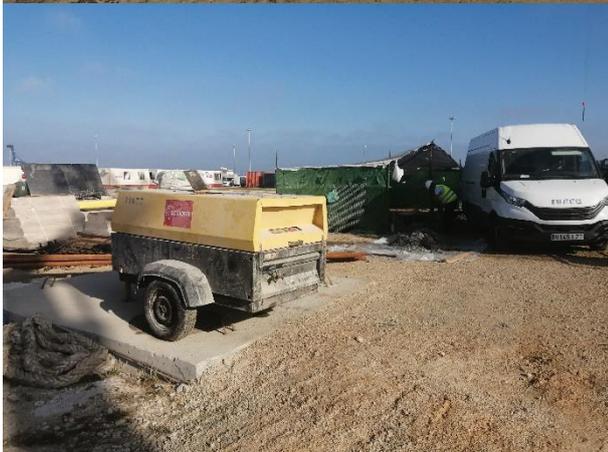
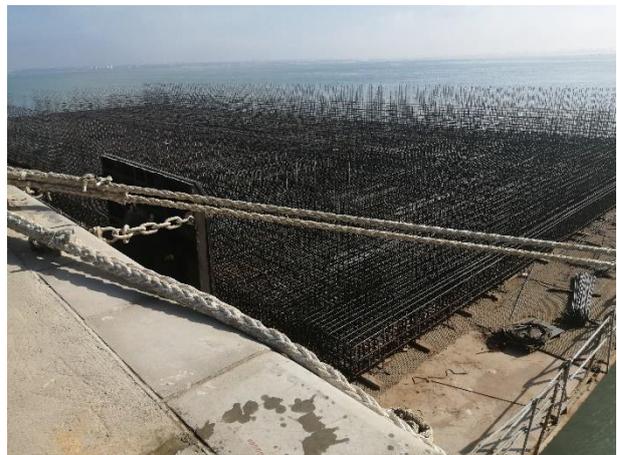
Control fotográfico del día de inspección

- 1) Los acopios siguen en su emplazamiento, segregados. Se usarán para relleno.
- 4) En la balsa de limpieza de hormigón para canaletas se está vertiendo el hormigón de limpieza de las tolvas también lo que hace que el llenado sea más rápido. La limpieza y vaciado se tiene que producir antes para que la balsa está disponible y apta para recibir los residuos.
- 6) Está prevista la salida del segundo cajón el 11/08/24 que se fondeará junto al primero en el muelle de La Galeona.
- 10) La Viking R ha salido a dique seco en el Puerto de Sevilla. Se solicita la documentación respecto a las especies exóticas invasoras. La Brage-R continúa dragando.
- 11) El 25/07/24 se fondearon los nuevos muertos en la nueva posición y se han recolocado 200 m de barrera. Se está en proceso de cierre de la incidencia.

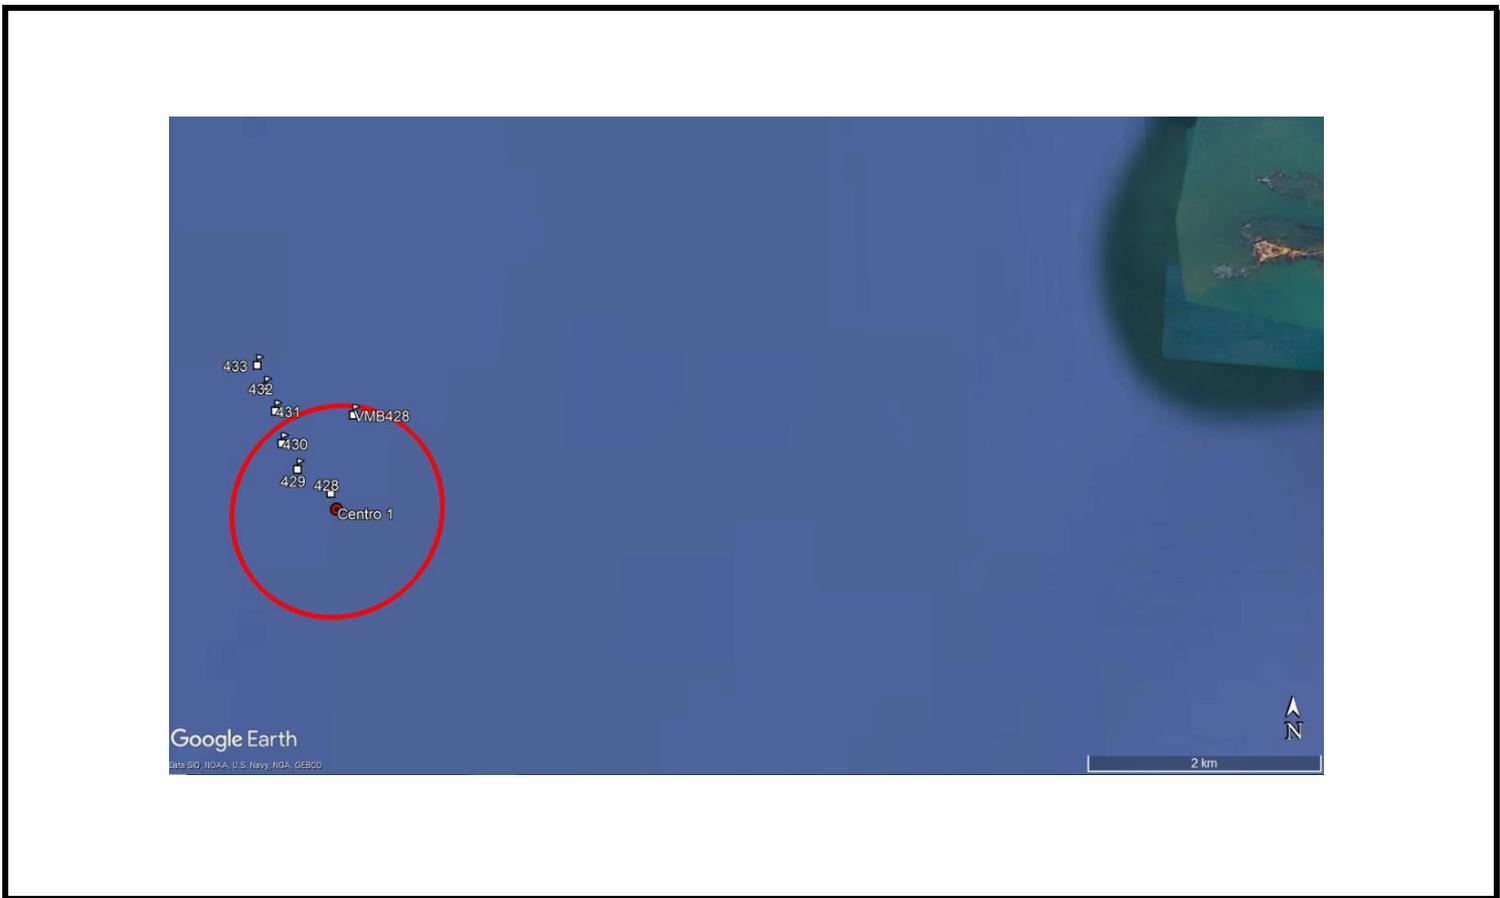
UBICACIÓN DE LAS ESTACIONES DE SEGUIMIENTO DE LA PLUMA

No se han podido registrar los demás datos debido a un fallo del equipo durante la medición.

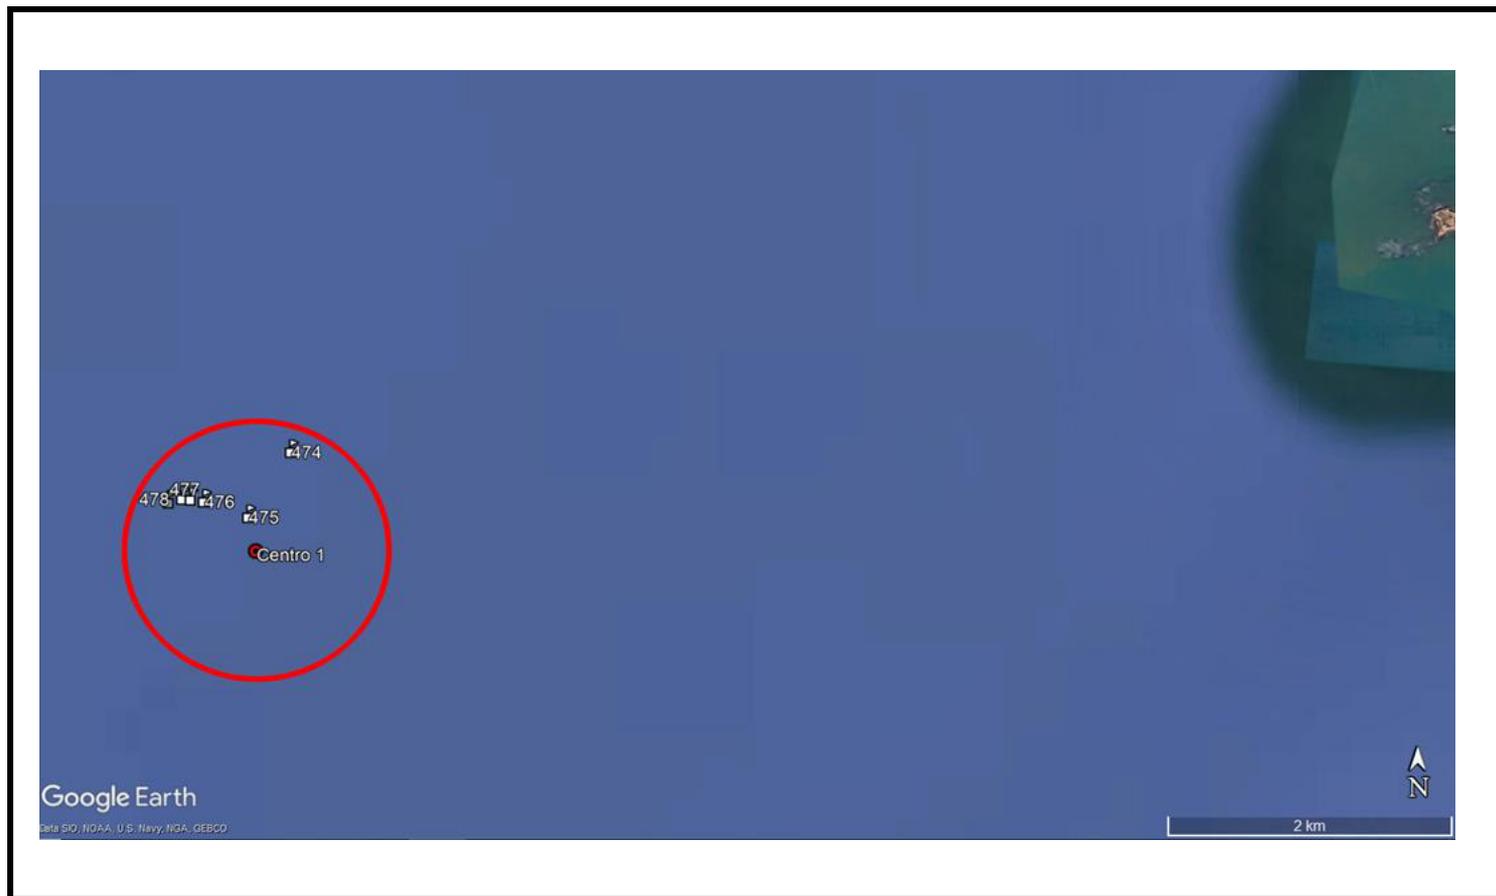
UBICACIÓN DE LAS ESTACIONES DE SEGUIMIENTO DE LA PLUMA

No se han podido registrar los demás datos debido a un fallo del equipo durante la medición.

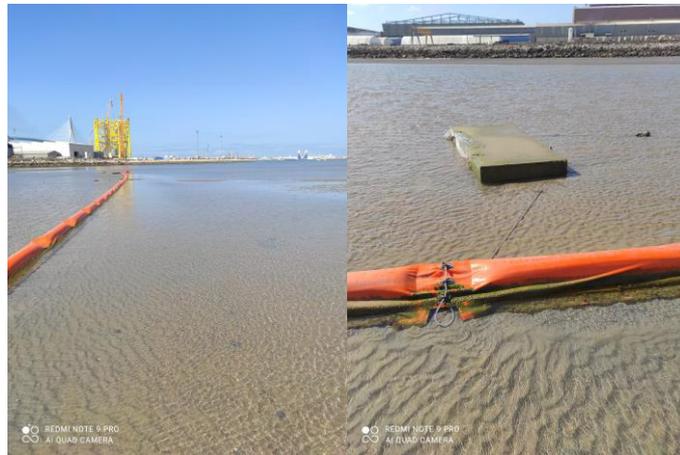
El día 06/06/24 se ejecuta la instalación de la barrera antiturbidez en torno a las praderas del Bajo Cabezuela ante el inicio del dragado en zanja previsto para la semana siguiente, en cumplimiento de la DIA 2010 y el IC de la Fase II. La empresa divership ejecuta la instalación bajo las directrices de la responsable de medio ambiental de ACCIONA y la directora ambiental, ambas a bordo.

Se produce el lastrado de 7 muertos de hormigón de 500 kg cada uno, boyas de señalización en cada uno de ellos y la disposición de la barrera. Los muertos 5, 6 y 7 cambian respecto a la posición teórica en campo debido a que invaden el canal náutico que de acceso y salida a la instalación del río San Pedro. La barrera queda colocada por los buzos de divership el 06/06/24.

El 11/06 la responsable de medio ambiental de ACCIONA inspecciona el estado de la barrera y comprueba en campo que se ha movido de la posición inicial. Informa inmediatamente a la Dirección Ambiental y de Obra y se buscan los motivos de la incidencia.

Se valora para justificar el desplazamiento como la opción más probable el movimiento de los muertos de fondo, bien por la hidrodinámica o por sabotaje, o rotura de los puntos de anclaje de los faldones de la barrera a los muertos.

El 07/08/24 los buzos retiraron 200 m de la barrera de la posición anterior y la fondearon en la nueva posición. La vigilancia ambiental tomó fotografías el día siguiente de la operación para ver el estado de la estructura:

El 25/07/24 se colocan nuevos muertos para reposicionar la barrea. El peso de los mismo es de 1,2 t. La operativa se lleva a cabo con la directora ambiental supervisando y la responsable de medio ambiente y calidad de ACCIONA. Ese día todos los muertos se colocan en la nueva posición. Se intenta recuperar una parte de la barrera, unos 100 m, para recolocarla en la posición inicial pero el trabajo de buceo determina que el faldón, anclajes y antiguos muertos están enredados y no es posible extraer la barrera con los medios a bordo. Se decide que se hará una inspección en marea baja, cuando la estructura se queda en seco, para valorar el estado del enredo y la recuperación de las partes de la estructura. Se está a la espera del resultado de dicha inspección. El 05/08 aún no se ha efectuado.

Se está a la espera de la marea para recolocar el resto de la barrera y cerrar esta incidencia.

Cuando se fondee el resto de la barrera se vigilará su funcionalidad y permanencia en la zona de fondeo.
