# **5º ACTA QUINCENAL DE LA VIGILANCIA AMBIENTAL DEL PROYECTO NUEVA TERMINAL DE CONTENEDORES DE CÁDIZ. FASE II**

**AGOSTO 2024**

**VIGILANCIA AMBIENTAL DE LAS OBRAS DE LA NUEVA  
TERMINAL DE CONTENEDORES DE CÁDIZ. FASE II**

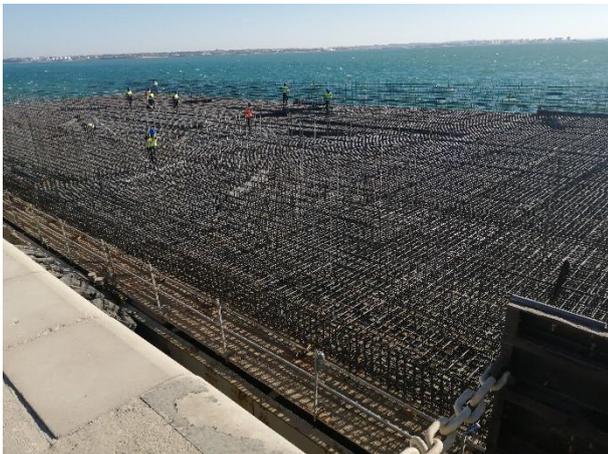
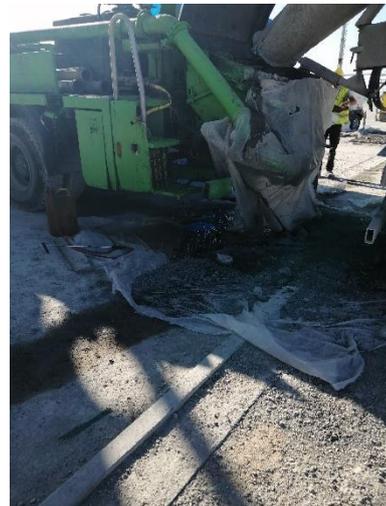
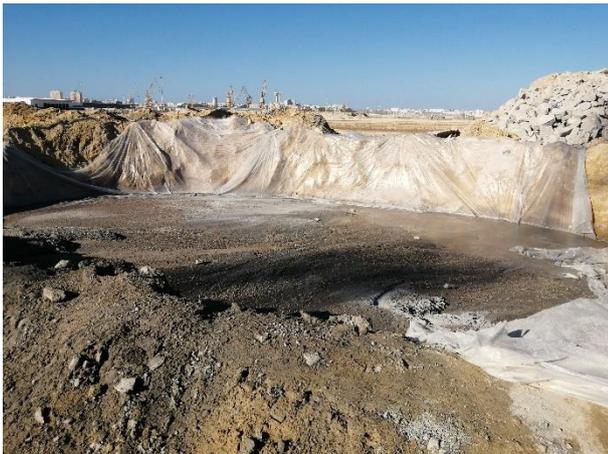
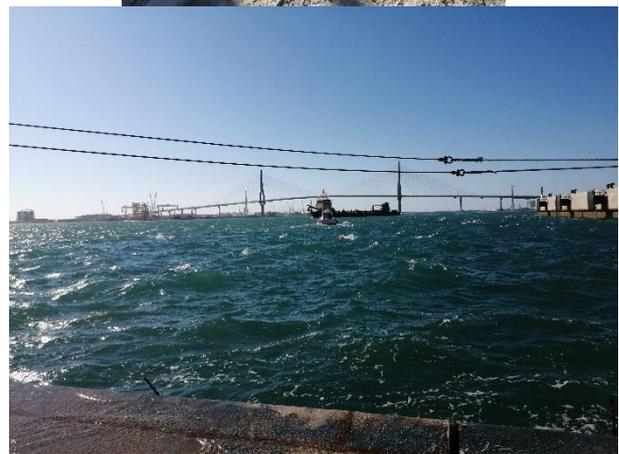
- 1) Los acopios siguen en su emplazamiento, segregados. Se usarán para relleno.
- 6) Está prevista la salida del tercer cajón el 21/08/24 que se fondeará junto a los anteriores en el final de la fase I del muelle de La Galeona.
- 10) La Viking R sigue en dique seco en el Puerto de Sevilla. Está prevista su vuelta a la obra a finales de esta semana. La Brage-R continúa dragando.
- 11) Se está en proceso de cierre de la incidencia. La barrera ha sido recolocada en la nueva posición, quedando pendiente la señalización.

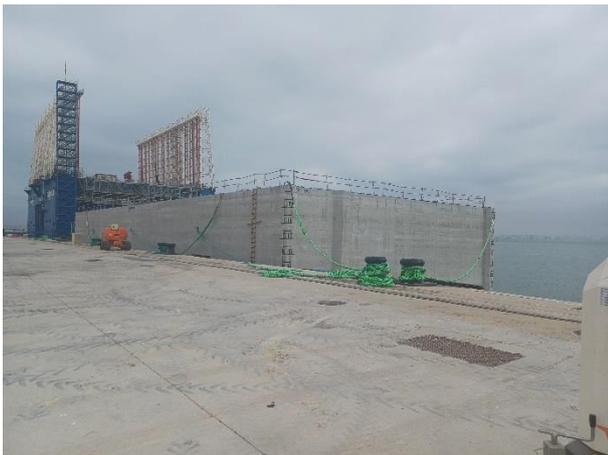
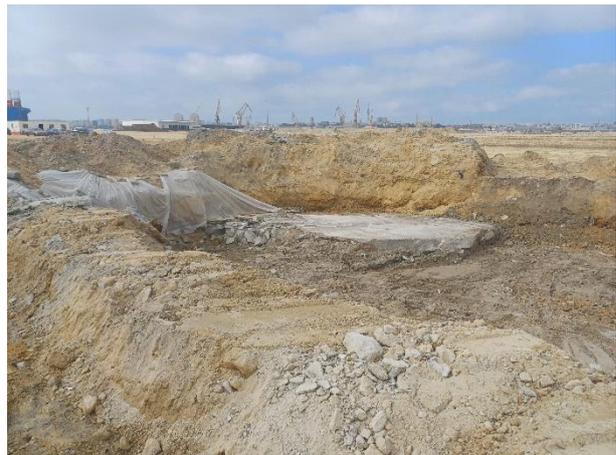
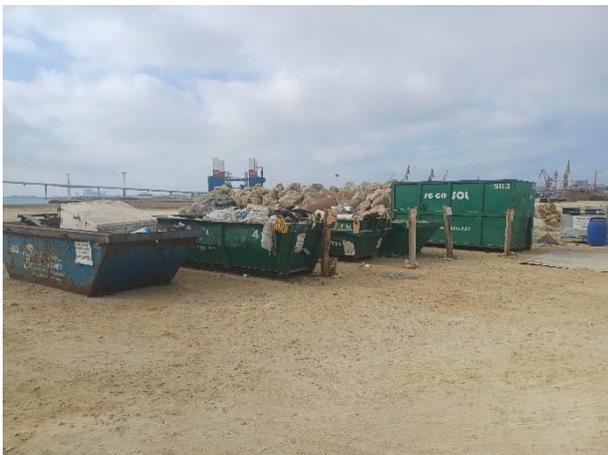
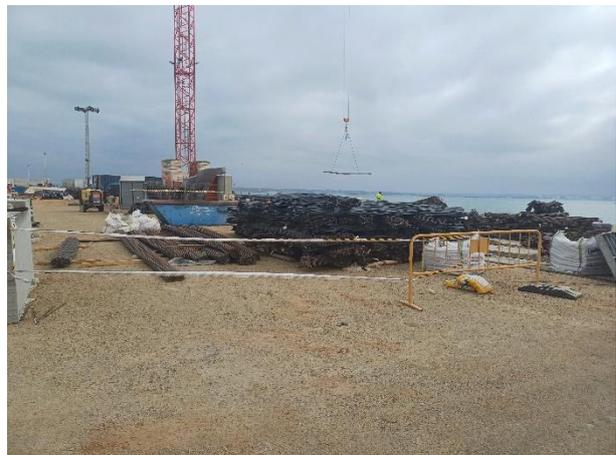
- 1) Los acopios siguen en su emplazamiento, segregados. Se usarán para relleno.
- 6) El 21/08/24 se produjo la botadura del tercer cajón que se ha abarloado al sur del Kugira.
- 10) La Viking-R se incorporó a la obra el 23/08 desde el dique seco de Sevilla y la Brage-R salió el 22/08 dado que la dureza del material impide la succión. La Omarsub está extrayendo el material más sólido con cuchara en gánguil. La Viking-R sigue dragando el material más fino de la zona de zanja y de reviro.
- 11) Se ha cerrado la incidencia de la barrera antiturbidez que fue colocada el 09/08. La asistencia técnica revisó la estructura el 20/08 y la DAO dio por cerrada la incidencia el 21/08.

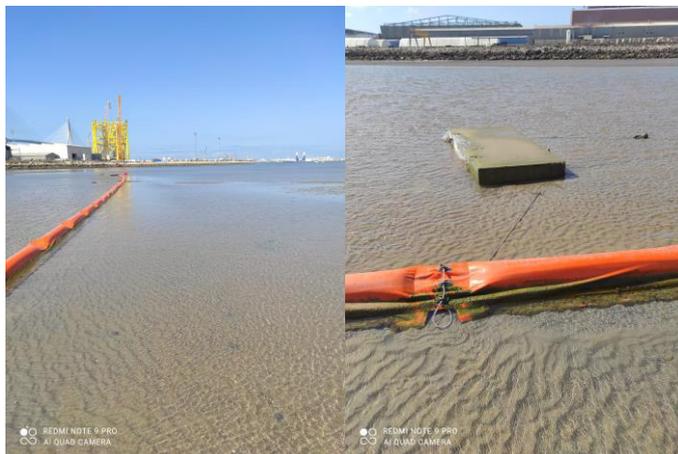
Se produce el lastrado de 7 muertos de hormigón de 500 kg cada uno, boyas de señalización en cada uno de ellos y la disposición de la barrera. Los muertos 5, 6 y 7 cambian respecto a la posición teórica en campo debido a que invaden el canal náutico que de acceso y salida a la instalación del río San Pedro. La barrera queda colocada por los buzos de divership el 06/06/24.

El 11/06 la responsable de medio ambiental de ACCIONA inspecciona el estado de la barrera y comprueba en campo que se ha movido de la posición inicial. Informa inmediatamente a la Dirección Ambiental y de Obra y se buscan los motivos de la incidencia.

Se valora para justificar el desplazamiento como la opción más probable el movimiento de los muertos de fondo, bien por la hidrodinámica o por sabotaje, o rotura de los puntos de anclaje de los faldones de la barrera a los muertos.

El 07/08/24 los buzos retiraron 200 m de la barrera de la posición anterior y la fondearon en la nueva posición. La vigilancia ambiental tomó fotografías el día siguiente de la operación para ver el estado de la estructura:

Se está a la espera de la marea para recolocar el resto de la barrera y cerrar esta incidencia.

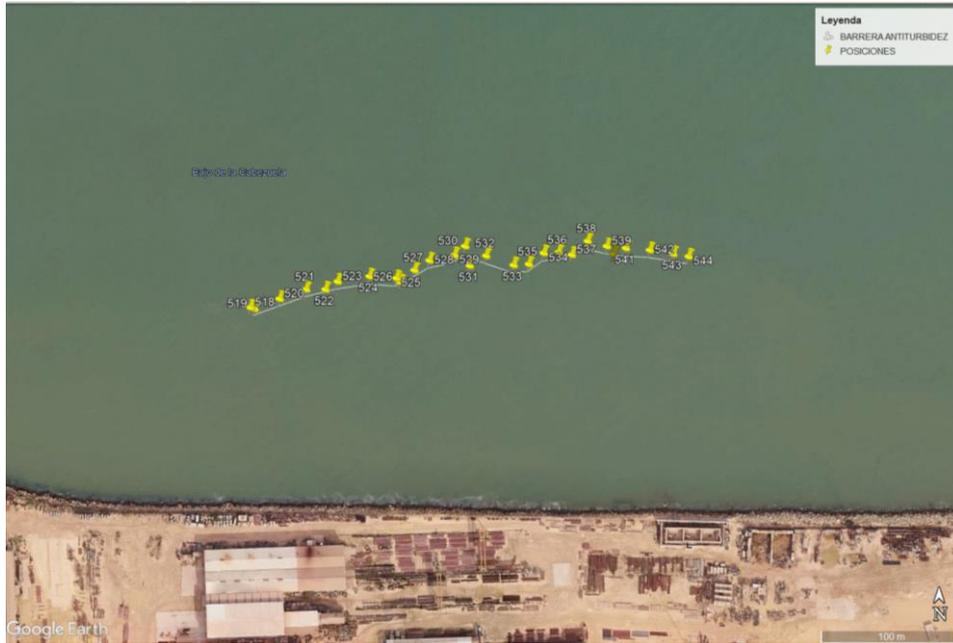
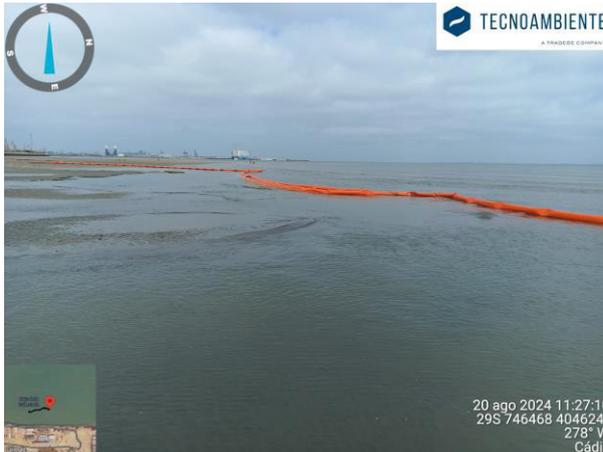
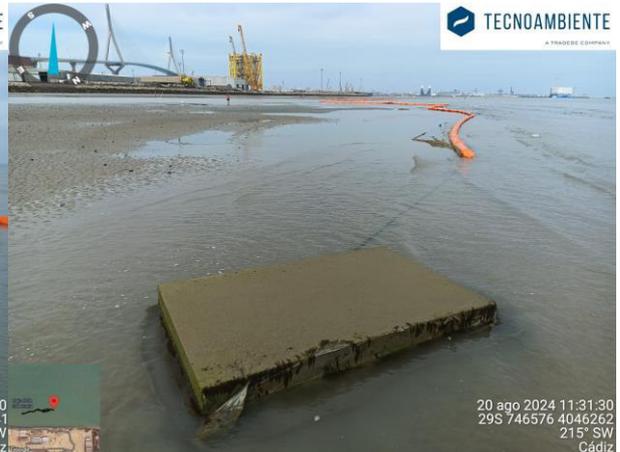
El día 9 de agosto se fijó a la nueva posición el resto de la barrera. El 20/08 la asistencia técnica ambiental ha realizado un recorrido de la nueva posición y revisado que está sujeta a los muertos más pesados. La trayectoria y estado en el momento actual es la siguiente:

Se seguirá controlando la funcionalidad de la estructura y permanencia en la zona de fondeo.

**A FECHA 21/08/24 SE DA POR CERRADA LA INCIDENCIA.**
