7º ACTA QUINCENAL DE LA VIGILANCIA AMBIENTAL DEL PROYECTO NUEVA TERMINAL DE CONTENEDORES DE CÁDIZ. FASE II

SEPTIEMBRE 2024

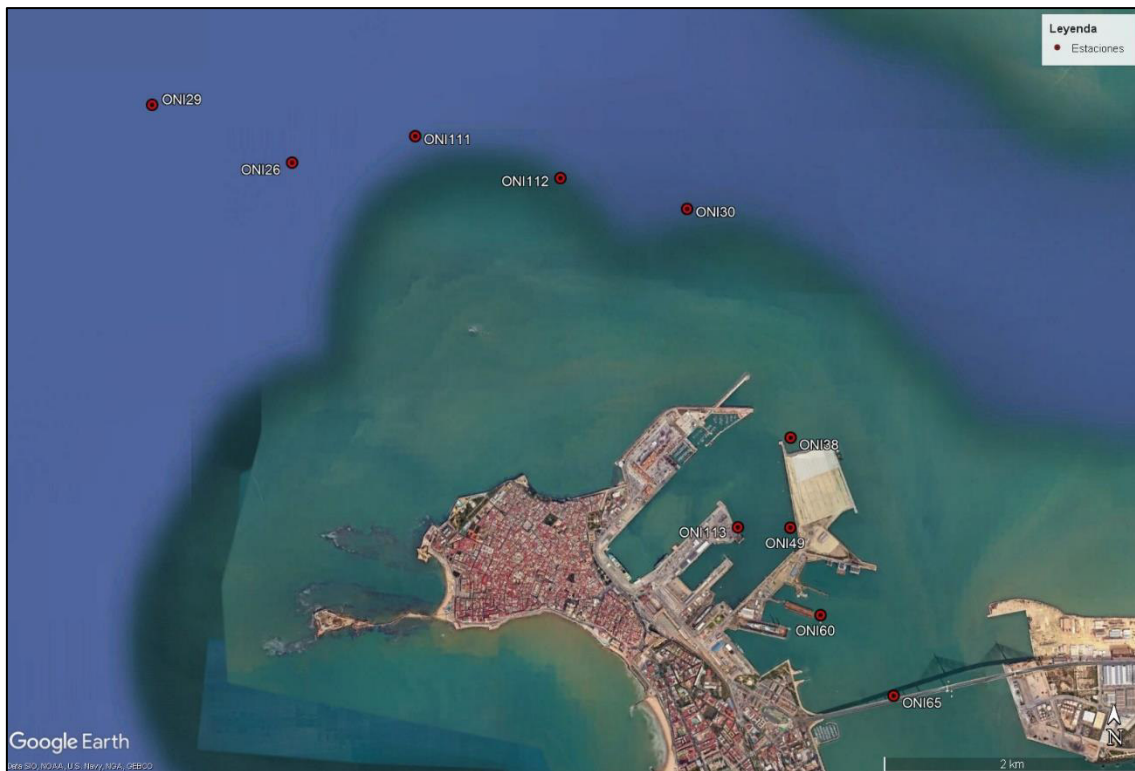
Ilustración 1. Localización de la posición de los ONIs

Zona Norte U1: (ONIS 29,26,111,112) y ancla nº 30. De los cinco puntos de comprobación, solo el **ONI 111**, puede tener cierta relevancia a nivel Patrimonial. Son una serie de eslabones de cadena de notable grueso sobre el lecho marino, con al menos dos metros de extensión, encontrándose enterrados algunos eslabones. Pudieran ser parte del conjunto de dotación de un barco Contemporáneo s. XIX-XX.

El **ancla nº 30**, no se identificó en la zona, pudiendo encontrarse enterrada, en las imágenes de SBL, se identifica como tipo almirantazgo, aunque con ausencia de cepo. La sujeción desde su arganeo es mediante un cabo o maroma visible, por lo que su origen es claramente contemporáneo.

La Zona Sur U2: (ONIS 38,65,60,113) y pecio nº 49. De los cinco puntos de comprobación, solo el **pecio nº 49**, puede resultar interesante. Es un barco de hierro de cronología contemporánea de al menos 35 metros de eslora, s. XX.

En cuanto a los **ONIS**, ninguno ofreció importancia patrimonial, al tratarse de restos metálicos y muertos de hormigón. Los ONIS, no localizados en superficie 38, 113, no se encontraron en posicionamiento primario de GPS. Aunque los dos poseen en la imagen de SBL, formas de embarcaciones de porte menor contemporáneas. Pueden hallarse enterradas bajo la arena.

A pesar de que en su conjunto los hallazgos **no suponen incidencia** sobre el Patrimonio Histórico, en la zona de dragado **autorizada por la DIA de 2023** sobre su superficie marina, las características e importancia del espacio subacuático de la bahía de Cádiz hacen que se deban extremar los condicionantes. Se propone, por tanto, en el área de incidencia de los futuros dragados de profundización, no autorizadas a fecha actual por la DIA, **solicitar cautelas arqueológicas en la ZSA, como medida cautelar**".

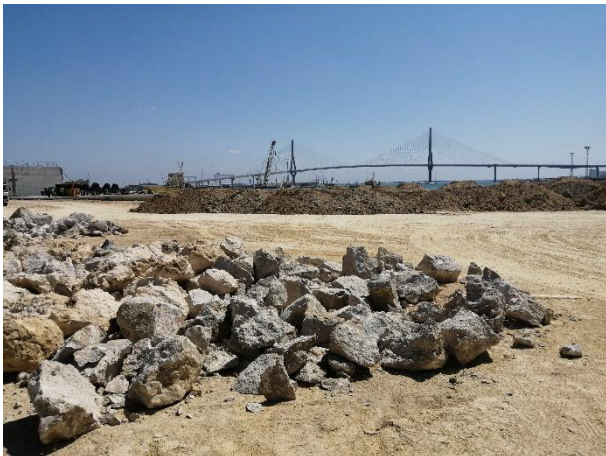
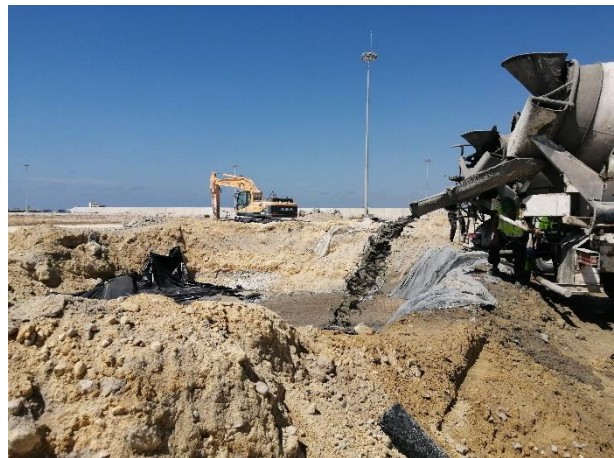
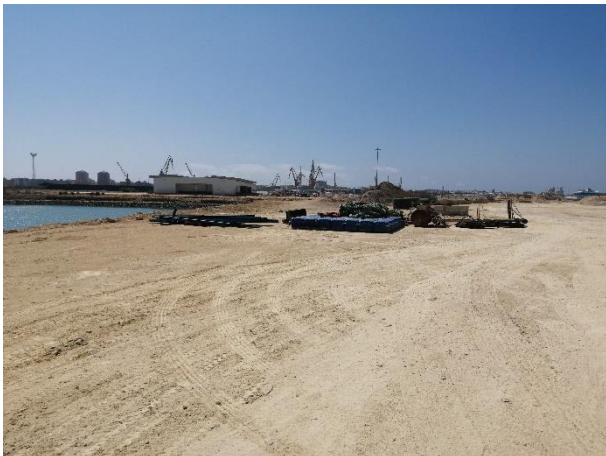
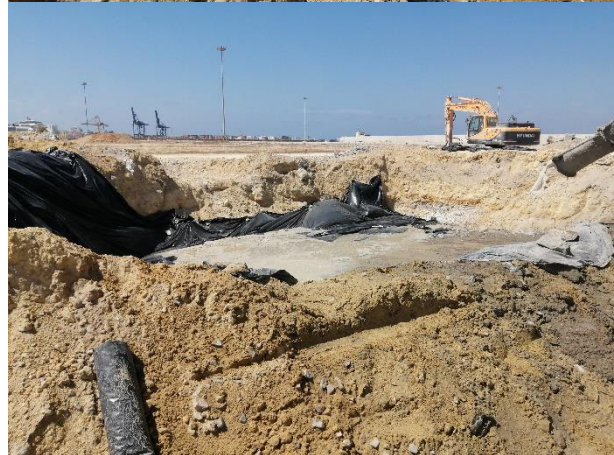
Control fotográfico del día de inspección

- 1) Los acopios siguen en su emplazamiento, segregados. Es inminente el inicio de la mota en el interior del recinto.
- 3) El vaciado de las cubas de hormigón se produce en la balsa de forma correcta. Se ha observado, no obstante, un deterioro leve de la impermeabilización. Se estará pendiente en las próximas visitas de este aspecto. El día de la inspección había más camiones de hormigón porque se estaba produciendo la fabricación de la losa del cajón nº 6.
- 10) Se están realizando ensayos del material a dragar en la bocana (dragado de profundización) para comprobar la aptitud para el relleno de celdas y de la terminal. De ser aceptable la Viking-R comenzará el vertido en celdas mediante tubería al mismo tiempo que se ejecuta la mota. El material que sea fangoso y no apto para los tajos comentados será depositado en vaciadero marino, como hasta la fecha.

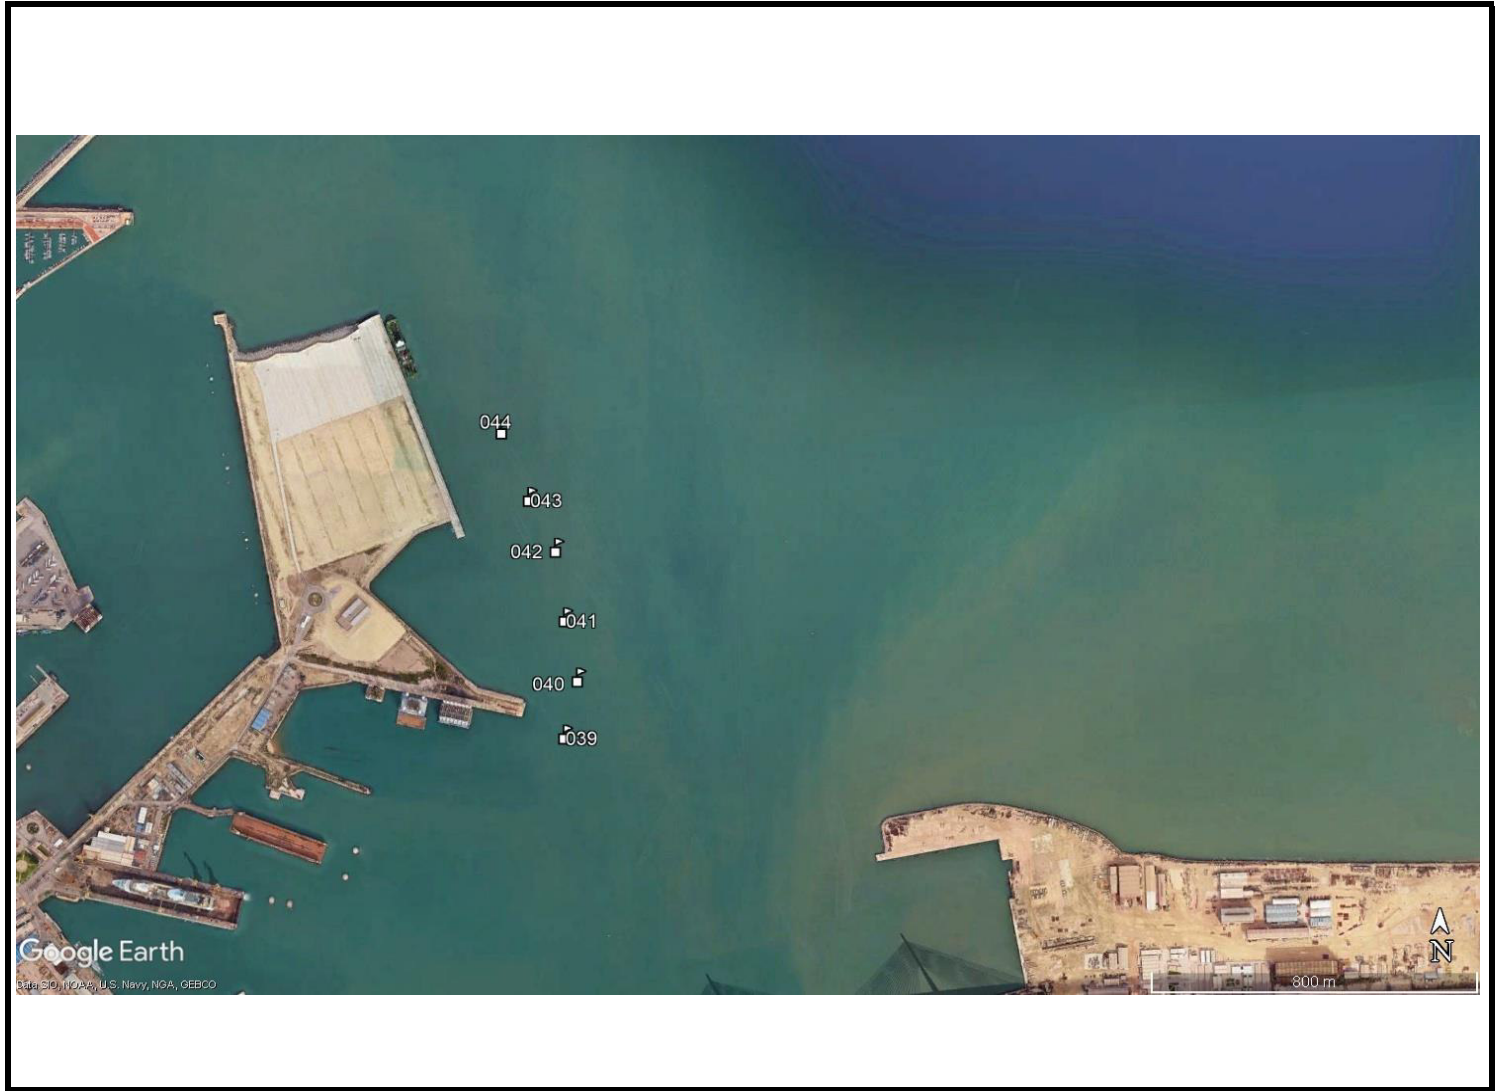
UBICACIÓN DE LAS ESTACIONES DE SEGUIMIENTO DE LA PLUMA

La draga está rebosando la carga por la borda a estribor.

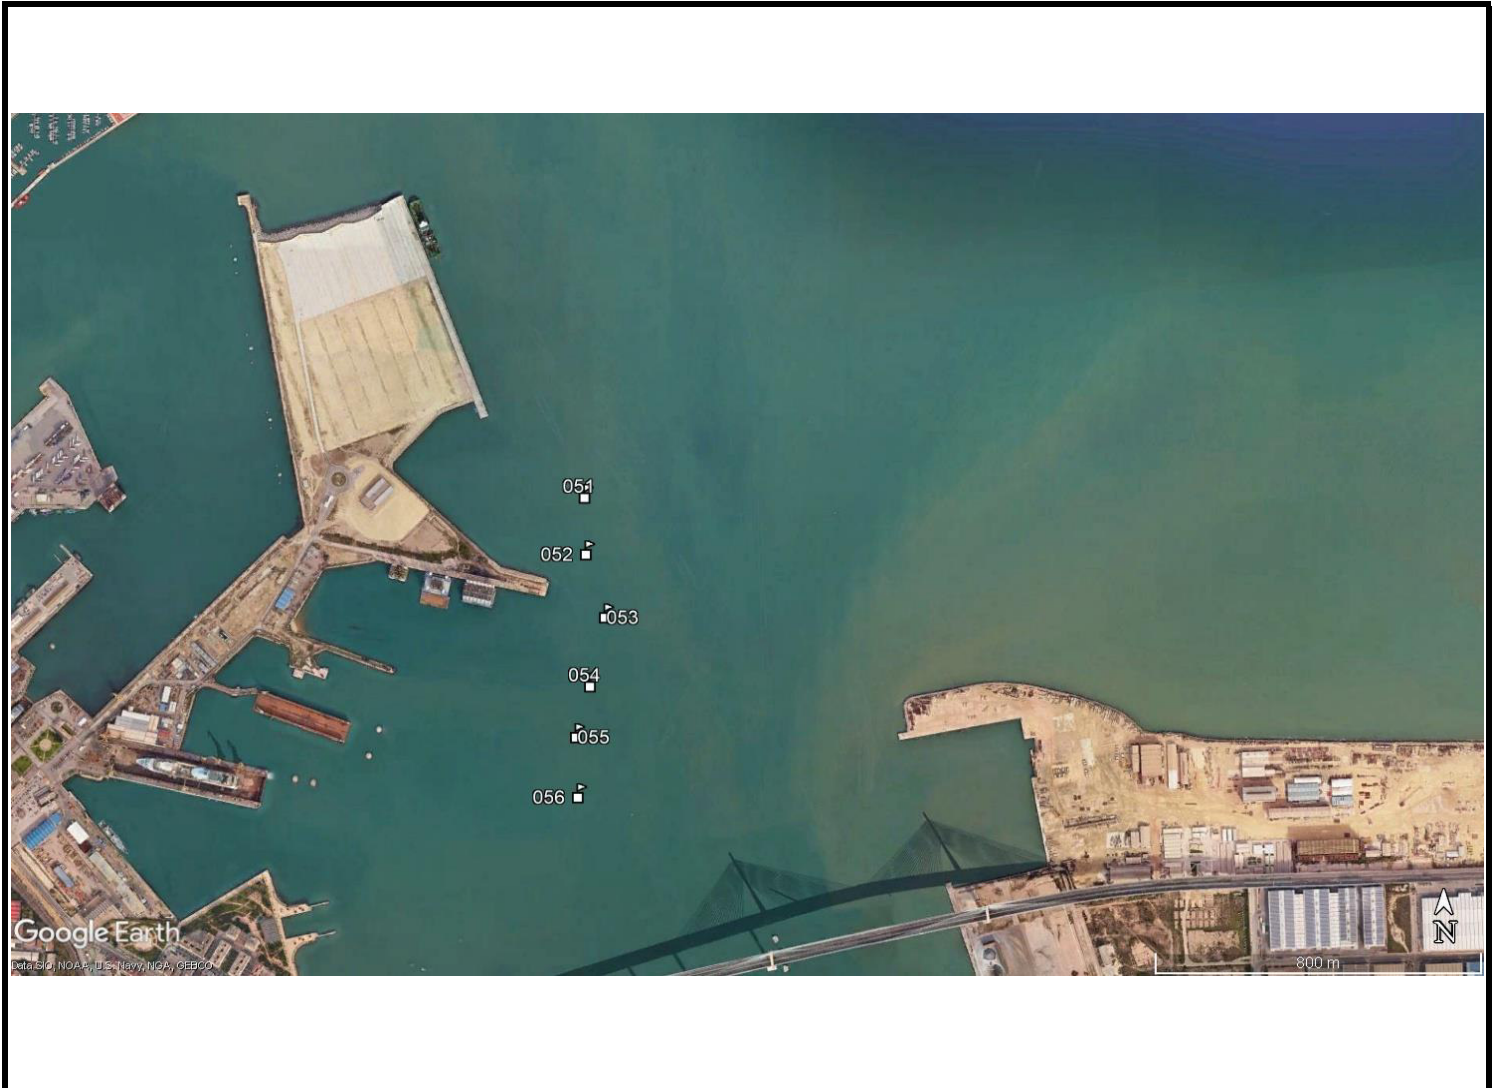
UBICACIÓN DE LAS ESTACIONES DE SEGUIMIENTO DE LA PLUMA

La visualización de los datos obtenidos en campo muestra que en CA3 se dan valores de 30 NTU frente a los máximos del BC1, 12 NTU. No obstante, los valores de CA1 (estación más cercana que CA3 a la zona de dragado) son de 15 por lo que el valor de 30 NTU no parece estar ocasionado por el dragado. Se informa a la directora ambiental de esta situación sobre la marcha y se decide, antes de dar aviso, volver a tomar medidas en una estación ubicada entre BC1 y CA1 (BV1), obteniéndose valores similares al blanco. Unos 15-20 min después se vuelve a medir en CA3 y registra valores similares al Blanco. Se asocia, por tanto, la superación al coeficiente de marea, 96 grados, y la descarga del caño del trocadero con muy poca profundidad. Para el fondeo de los cajones de esta semana (el nº 3) los prácticos advierten de las mareas con altos coeficientes y velocidades, lo cual ha redundado en los datos de turbidez, como se explica
