# **8º ACTA QUINCENAL DE LA VIGILANCIA AMBIENTAL DEL PROYECTO NUEVA TERMINAL DE CONTENEDORES DE CÁDIZ. FASE II**

**SEPTIEMBRE-OCTUBRE 2024**

**VIGILANCIA AMBIENTAL DE LAS OBRAS DE LA NUEVA  
TERMINAL DE CONTENEDORES DE CÁDIZ. FASE II**

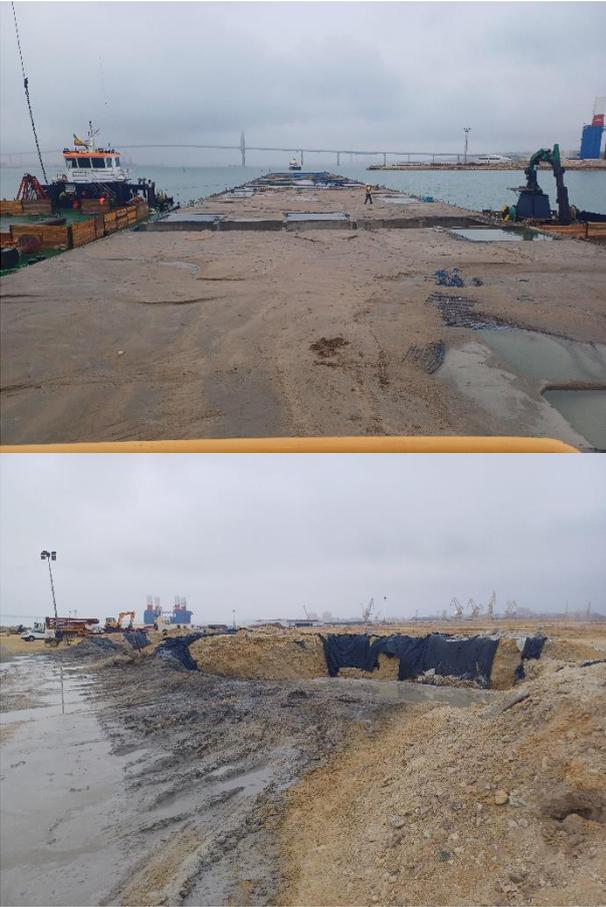
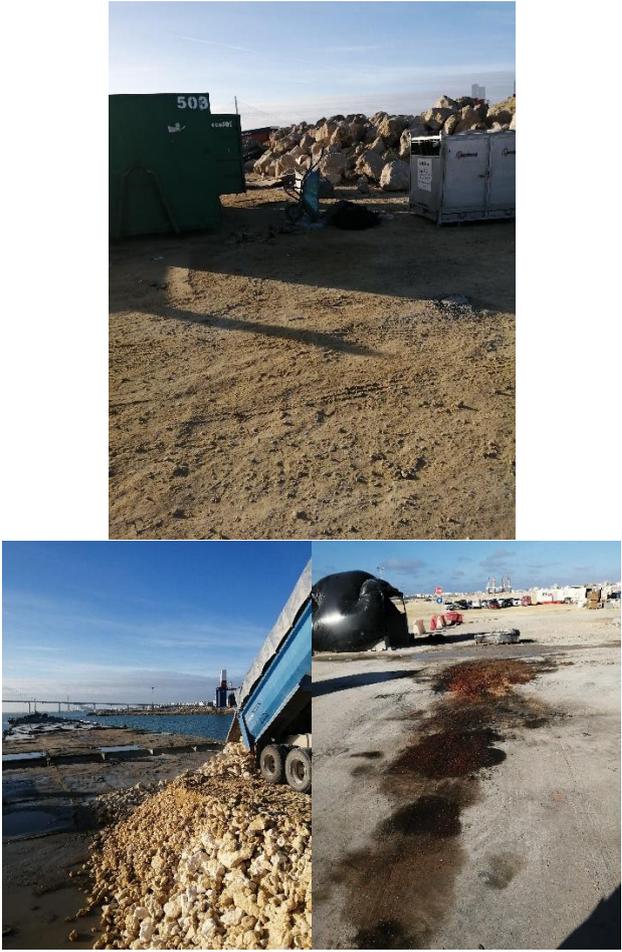
| <p>Observaciones:</p> <ol style="list-style-type: none"> <li>1) Los acopios siguen en su emplazamiento, segregados. Aún no se ha comenzado la construcción de la mota interior del recinto.</li> <li>3) La carretilla pegada al hormigón en la zona del punto limpio sigue estando en esta localización. Vuelve a advertirse para la corrección de esta situación.</li> <li>8) Se observa un vertido de hidrocarburos en la zona donde se sitúan las hormigoneras que rellena el cajonero a levante. Se ha echado sepiolita sobre la mancha. Se comunica a la responsable de medio ambiente de ACCIONA que se tiene que recoger el vertido y tratarse como residuo peligroso.</li> <li>10) La draga continúa dragando en la bocana para el relleno de celdas. Se comprueba que las celdas del primer cajón y prácticamente las del segundo están rellenas. Se comenta que se está planificando la colocación de un par de tuberías a las que enganchará la draga cuando comiencen las descargas con fondo para el relleno de la terminal.<br/>Los camiones están vertiendo todo-uno procedente de las canteras de El Puerto de Santa María y Arcos de la Frontera para conformar el trasdós de los cajones y el encamisado de los cajones para el relleno con hormigón hasta la llegada a la cota de la terminal Fase I. Este proceso durará meses.</li> <li>11) La DA y la responsable de medio ambiente de ACCIONA plantean la colocación de la barrera antiturbidez que cerrará el recinto. Aunque se cerrará el planteamiento más adelante se habla de una barrera de unos 120 cuyo extremo fijo se sitúe en la mota interior del recinto y se abata para ir cubriendo la zona conforme el avance de los cajones. Se presentará una propuesta a la DO que deberá ser aprobada por la misma antes de la operativa de colocación.</li> </ol> <p>* ) --: denota tajos de obra no iniciados.</p> | | | |

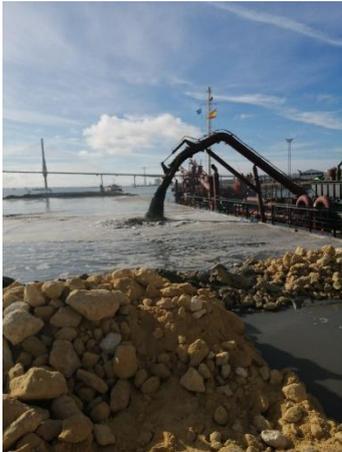
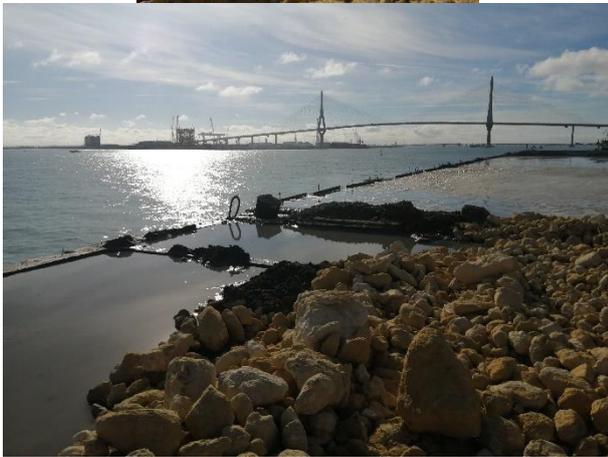
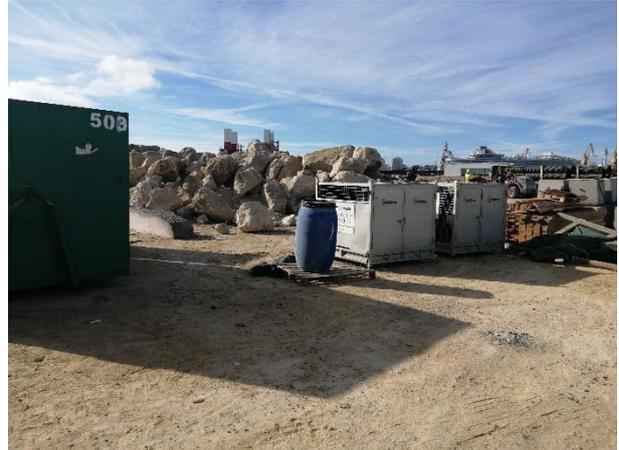
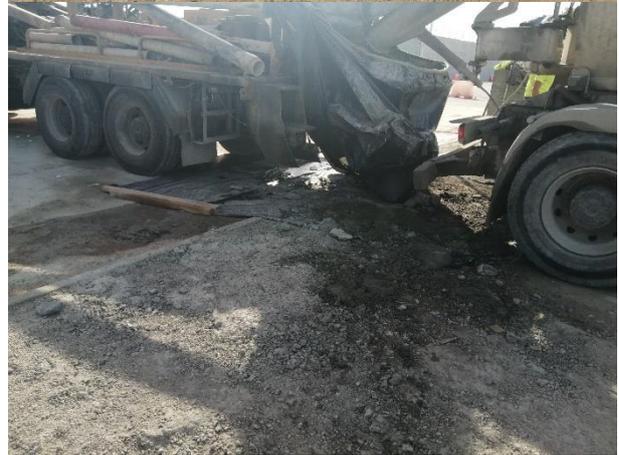
| <p>Observaciones:</p> <ol style="list-style-type: none"> <li>1) Los acopios han empezado a utilizarse para el relleno y otro tajos de la obra.</li> <li>3) La carretilla que estaba pegada al hormigón en la zona del punto limpio se ha retirado.</li> <li>8) Se observa un textil debajo del camión que aporta hormigón a levante del Kugira. Se encuentra manchado de hidrocarburo de los camiones. Deberá retirarse y gestionarse como residuo peligroso. En esta sección se produjo un vertido de escasa entidad que hubo de recogerse con sepiolita.</li> <li>10) La draga continúa dragando en la bocana para el relleno de celdas. El día de la inspección se estaba produciendo la descarga 11 en el tercer cajón. El dragado de la zona de reviro y parte de zanja se produce en horario nocturno y también las descargas en el vaciadero marino.<br/> La Omarsub sigue cargando restos de piedras que el martillo desprende. La pontona Santa Cruz de Tenerife realiza tareas de relleno de las banquetas.<br/> Los camiones siguen vertiendo todo-uno procedente de las canteras de El Puerto de Santa María y Arcos de la Frontera para conformar el trasdós de los cajones y el encamisado. Este proceso durará meses.</li> <li>11) Se acuerda con la responsable de MA de ACCIONA el pedido de una barrera antiturbidez de 150 m para su futura colocación en el recinto.</li> </ol> <p>*) --: denota tajos de obra no iniciados.</p> | | | |
