9º ACTA QUINCENAL DE LA VIGILANCIA AMBIENTAL DEL PROYECTO NUEVA TERMINAL DE CONTENEDORES DE CÁDIZ. FASE II

OCTUBRE 2024

**VIGILANCIA AMBIENTAL DE LAS OBRAS DE LA NUEVA
TERMINAL DE CONTENEDORES DE CÁDIZ. FASE II**

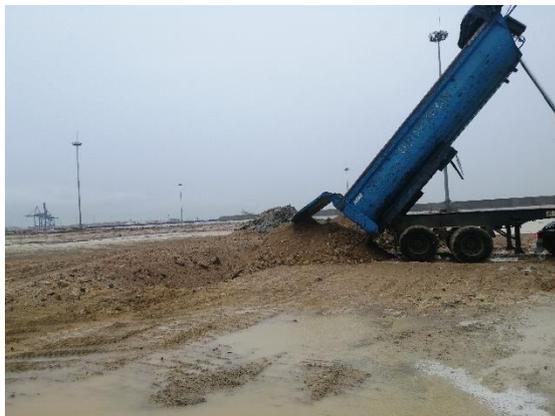
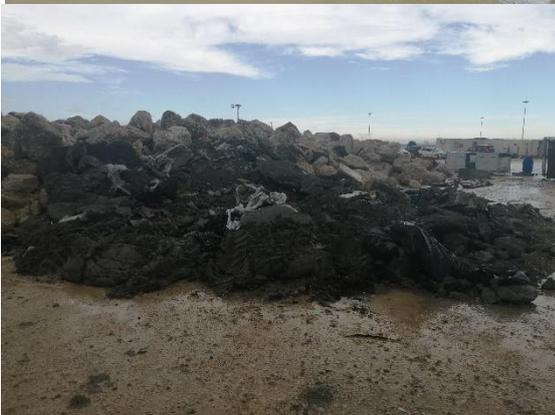
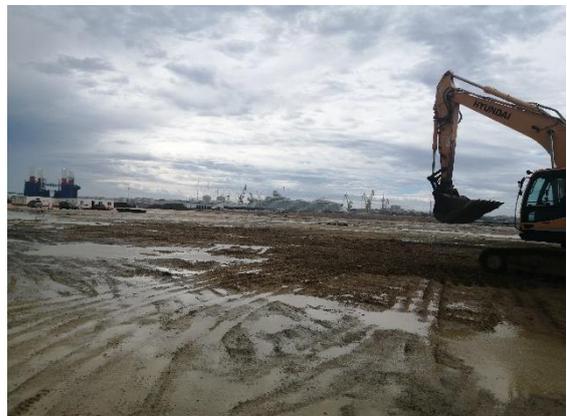
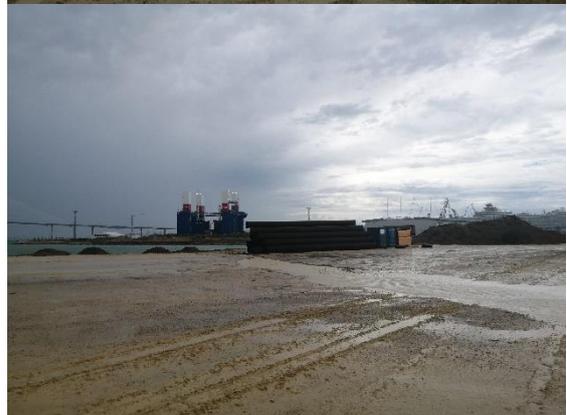
Control fotográfico del día de inspección

- 1) Los acopios han empezado a utilizarse para el relleno y otro tajos de la obra.
- 6) Ha finalizado el proceso de fabricación de los 8 cajones. El día de la inspección hay 5 cajones fondeados y 3 abarloados al Muelle de La Galeona a la espera que profundizar la zanja, que presenta material duro con un trépanos o dumper de 25 t. Se está gestionando. Las balsas de descarga del hormigón se han sellado con el material que formaban las motas. La zona ha quedado restaurada al estado original.
- 10) El 10/10/24 se ha incorporado la draga Idun-R. Se la ha instalado la caja negra y se ha enviado el certificado antifouling. Está trabajando junto con la Viking-R. Previsiblemente saldrá de la obra la semana que viene cuando amaine el temporal.

Sin incidencias

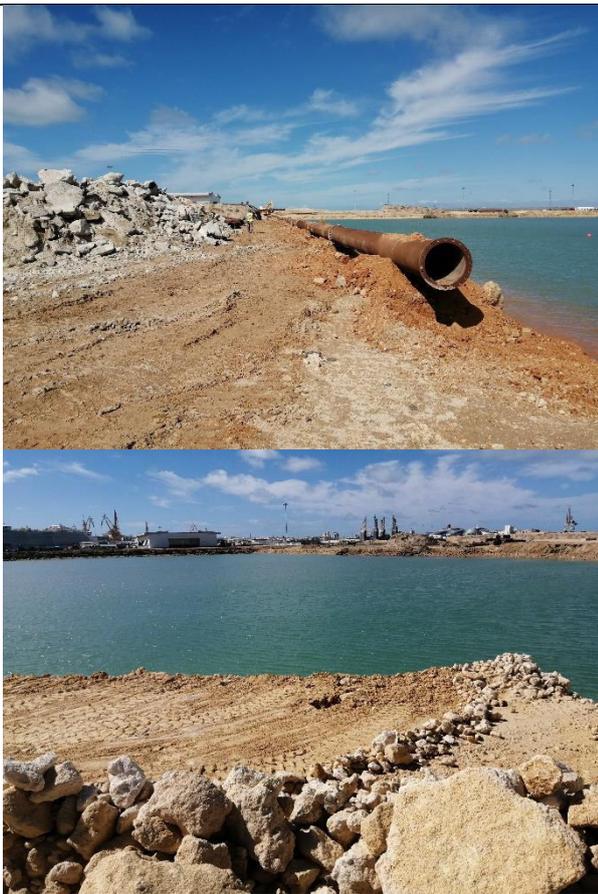
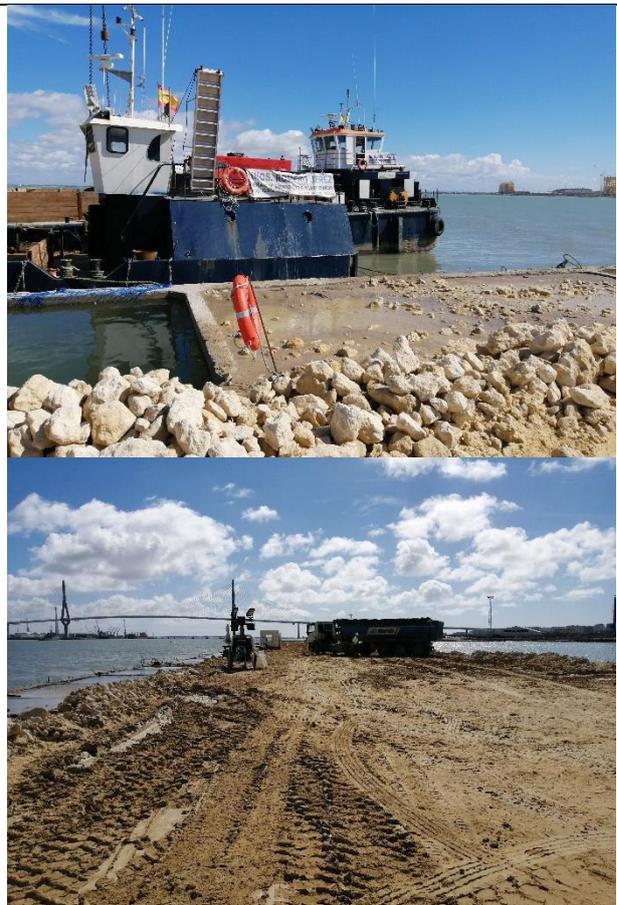
Control fotográfico del día de inspección

- 1) Los acopios han empezado a utilizarse para el relleno y otro tajos de la obra.
- 10) El 19/10/24 la Idun-R abandona la zona de trabajo, una vez pasado el temporal. Se está instalando la tubería que servirá para la descarga del relleno general del recinto. Parte desde el Muelle de Navantia y discurre por la mota interior hasta el vértice noroeste.

Sin incidencias

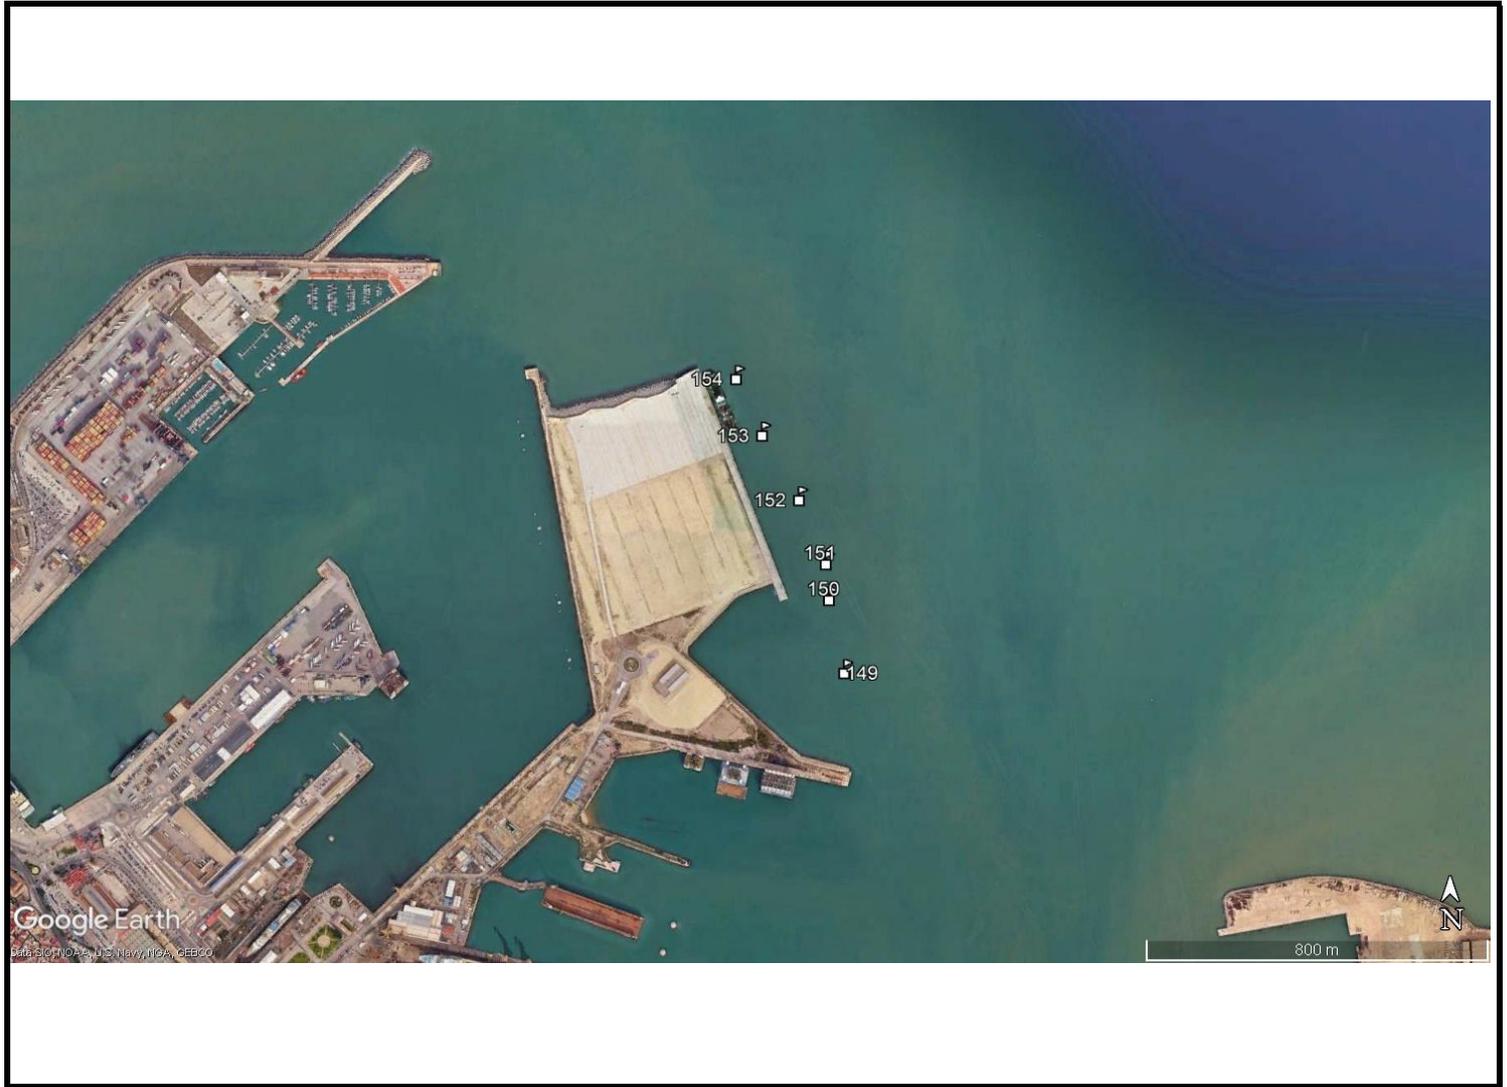
UBICACIÓN DE LAS ESTACIONES DE SEGUIMIENTO DE LA PLUMA

Debido a las adversas condiciones meteorológicas, con olas de más de 2 m no se pudo, por cuestiones de seguridad, tomar el valor de los blancos. Tomamos la pluma y las estaciones de control. Estas medidas sirven de referencia en condiciones de temporal.
