# **INFORME MENSUAL DE LA VIGILANCIA AMBIENTAL DEL PROYECTO NUEVA TERMINAL DE CONTENEDORES DE CÁDIZ. FASE II**

**ABRIL 2024**

El presente informe recoge los resultados de la vigilancia ambiental del proyecto nueva terminal de contenedores de Cádiz, Fase II, correspondiente al mes de abril de 2024.

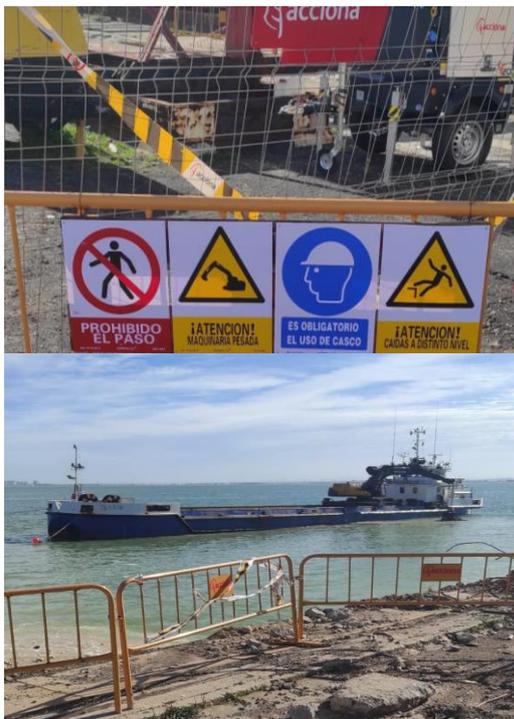
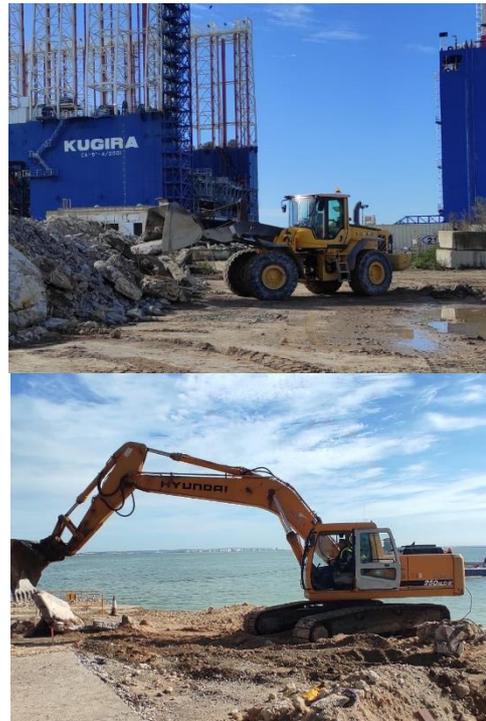
- 1) En la zona de acopio de la Fase I se ha reparado el jalonamiento que se había caído estos días tras el temporal
- 2) --: denota tajos de obra no iniciados.

- 3) La draga ha empezado la excavación alrededor de los cajones extrayendo piedras de tamaño medio sin que se observe pluma de turbidez en el agua.

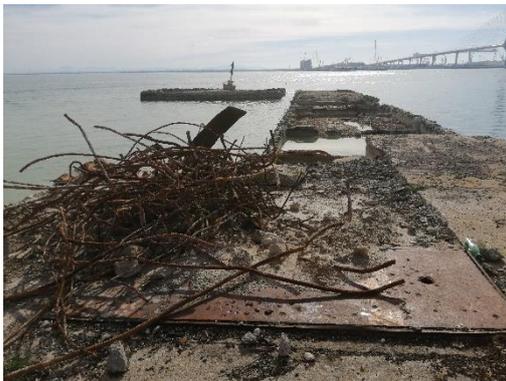
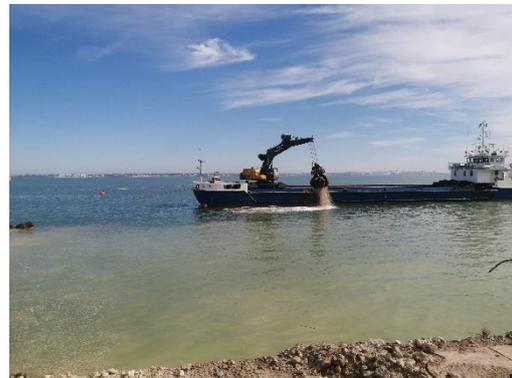
5) Se observa un acopio de varas de metal procedente de la excavación. Se solicita retirada. ACCIONA muestra a la DA que han adquirido sacos de sepiolita que tiene recogidos en contenedores donde se ejecuta el tajo de demolición.

9) La draga sigue excavando el fondo para la retirada de la escollera del fondo procedente del desmantelamiento de los cajones del muelle nº 5 de Navantia. Se observa una pluma de turbidez superficial pero que queda confinada a la zona de trabajo, no se desplaza al exterior.

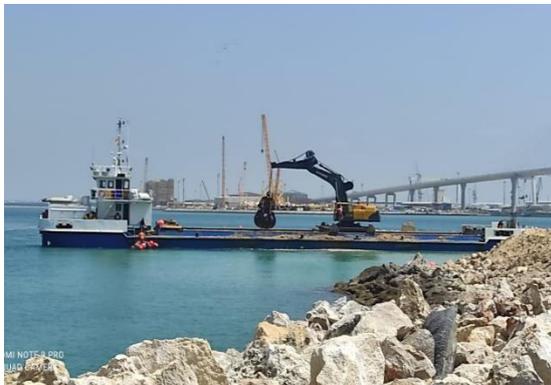
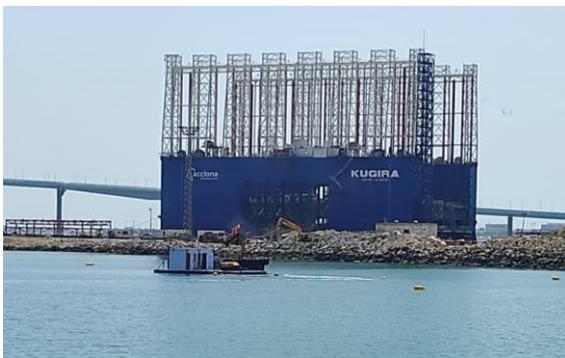
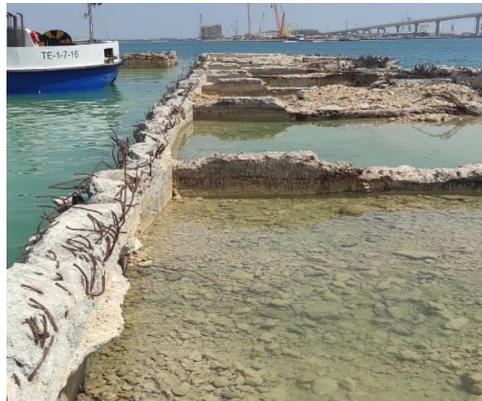
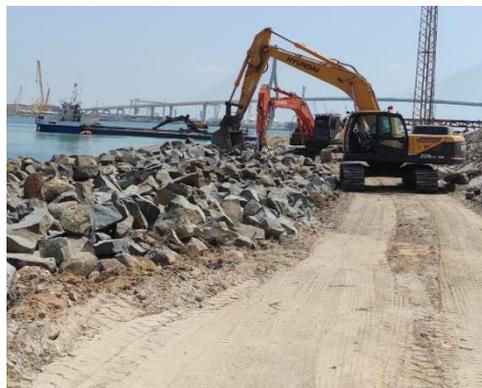
- 1) Se observan camiones circulando con la toldilla abierta, pero transportando piedras de gran tamaño sin dejar ningún rastro de polvo.
- 3) Aún no hay ninguna zona impermeabilizada para el repostaje de los vehículos.

Han empezado las maniobras para la extracción del pecio.

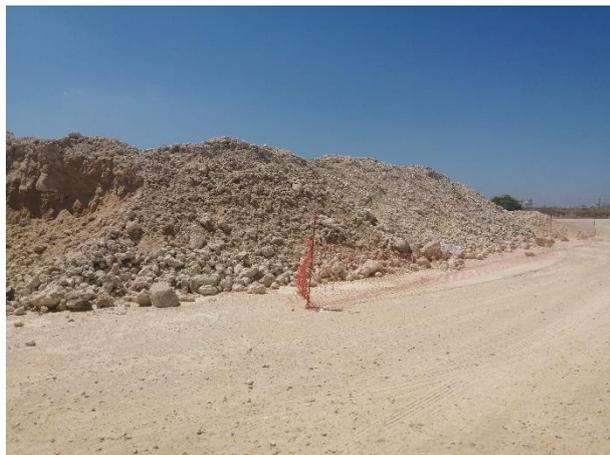
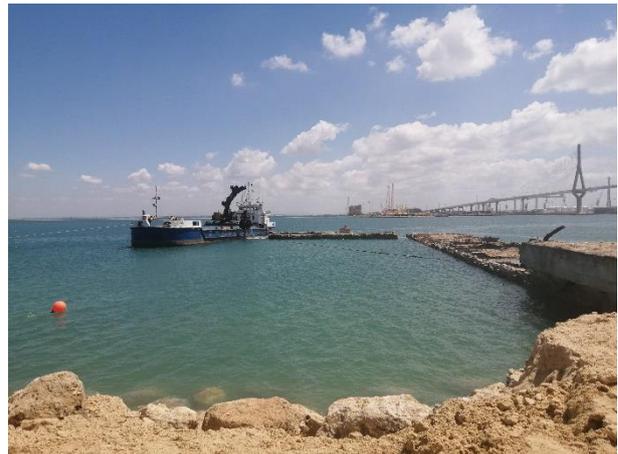
- 1) Existe jalonamiento en acopios en la zona de la terminal pero hay que reponerlos por el efecto del viento. Los acopios son de grano grueso en mayoría y no se observan estelas de polvo.
- 3) Aún no hay establecido parque de maquinarias
- 9) El gánguil sigue extrayendo escollera de la banqueta de los cajones para el rellotado. La turbidez que se genera se confina entre el propio barco y los cajones, no se observa salida de la pluma al exterior.

Siguen las maniobras para la extracción del pecio.
