**ACTIVIDAD ARQUEOLOGICA PREVENTIVA  
CONTROL MOVIMIENTO DE TIERRA  
DRAGADOS NUEVA TERMINAL DE  
CONTENEDORES FASE 2, CÁDIZ**

**INFOME MENSUAL AGOSTO 2024**

**ACTIVIDAD ARQUEOLOGICA PREVENTIVA CONTROL MOVIMIENTO DE TIERRA  
 DRAGADOS NUEVA TERMINAL DE CONTENEDORES FASE 2, CÁDIZ.**

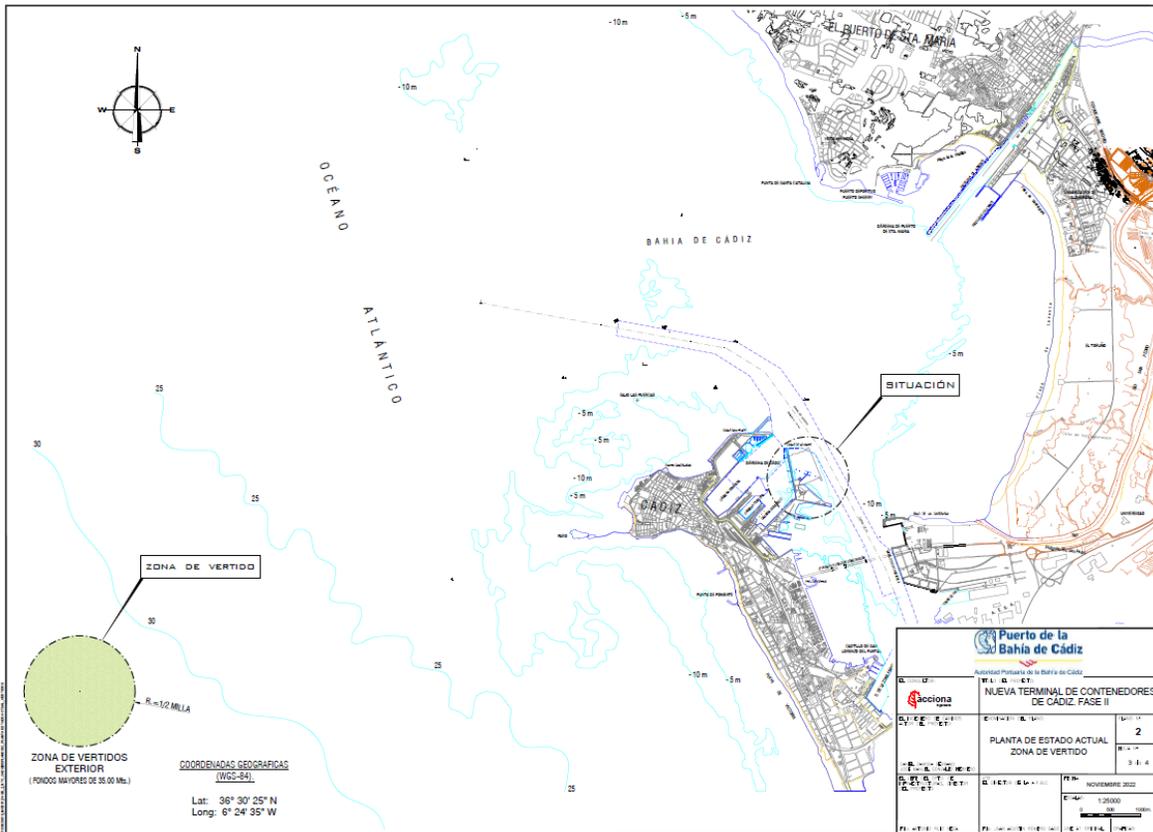
El material no apto se verterá en una zona de vertido autorizada en alta mar, a una distancia de unas 8,5 millas del puerto y de coordenadas 36°30'25''N y 6°24'35''W, con radio de 0,5 millas.

Figura 1. Localización zona de vertido.

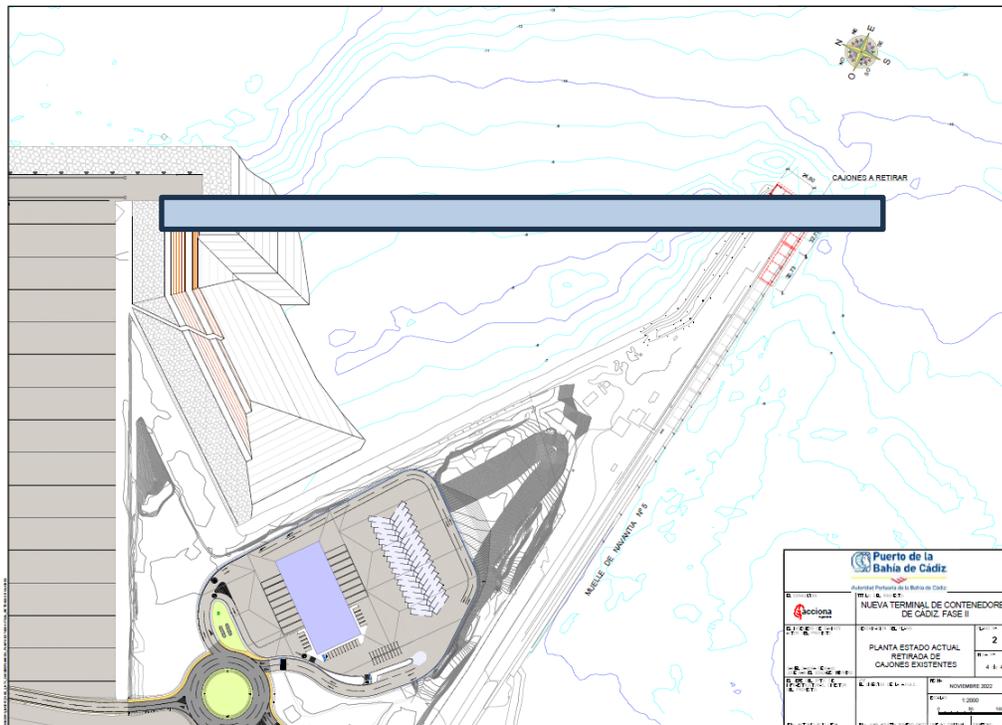
Figura 2 Línea de cajones y Zona retirada de cajones.

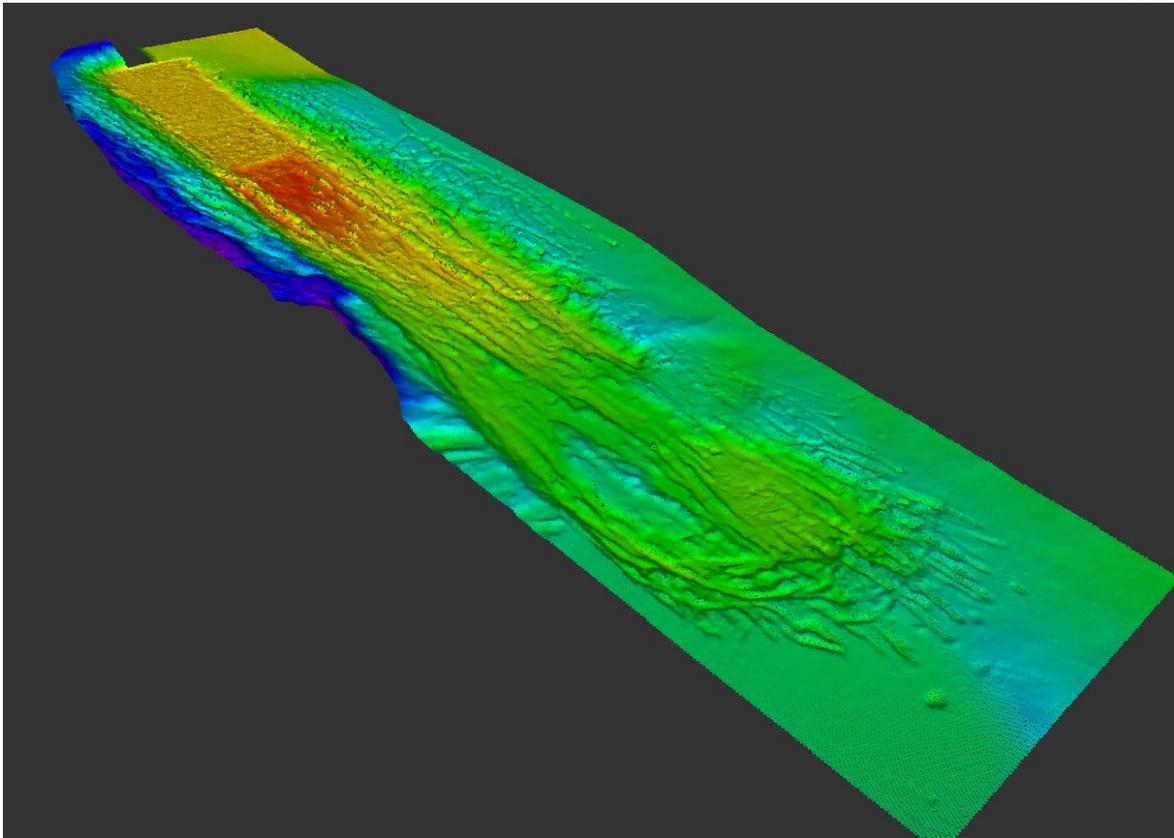
*Figura 3. Geofísica a finales del mes de Agosto.*

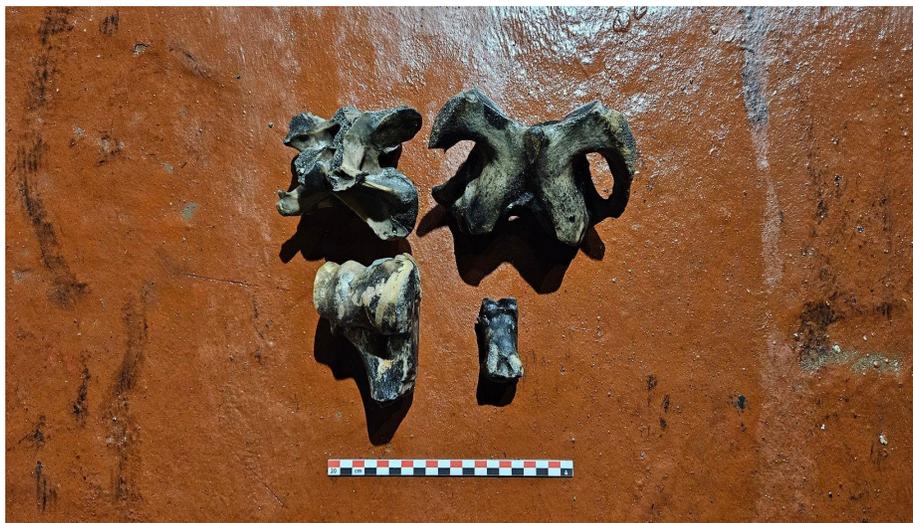
Restos óseos.

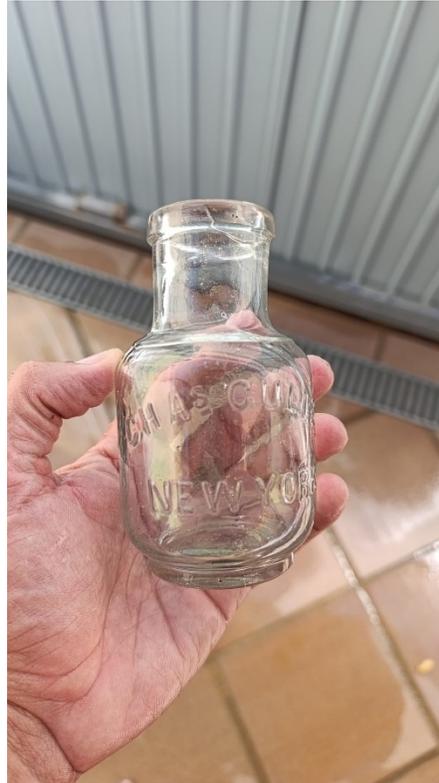
Botella de Vidro **Charles Gulden** New York finales sXIX

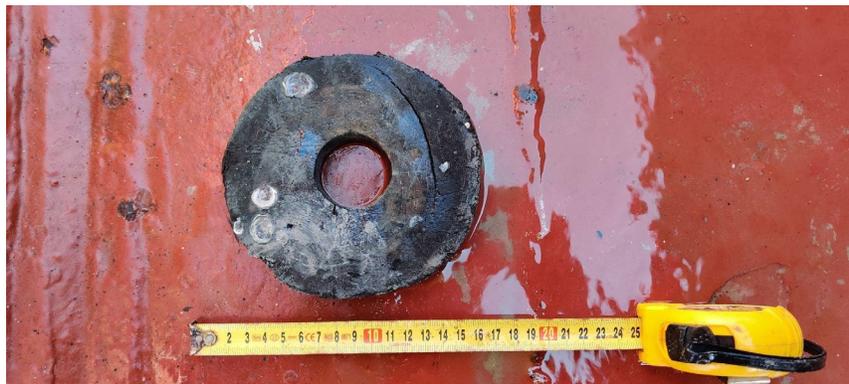
Roldana de madera

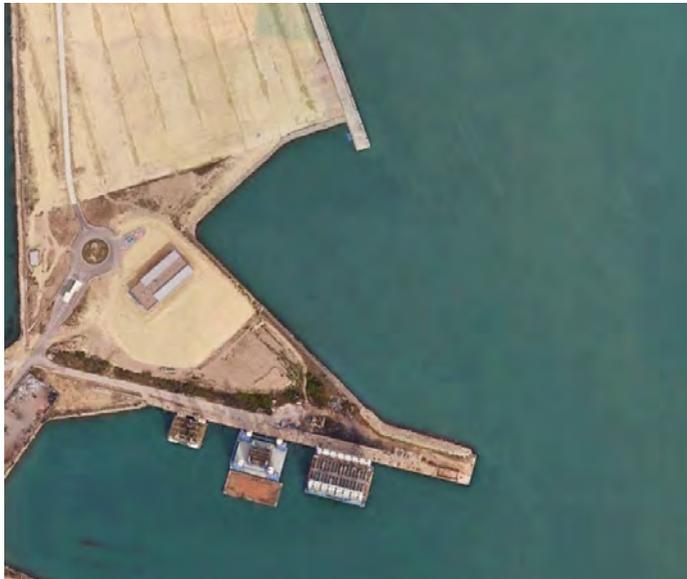
Dragado de la línea de cajones por la zona del muelle 5 de Navantia. Profundidad al inicio de 13 metros, y al final de la calle, 14 metros. Sedimento compuesto por fangos, limos grises.

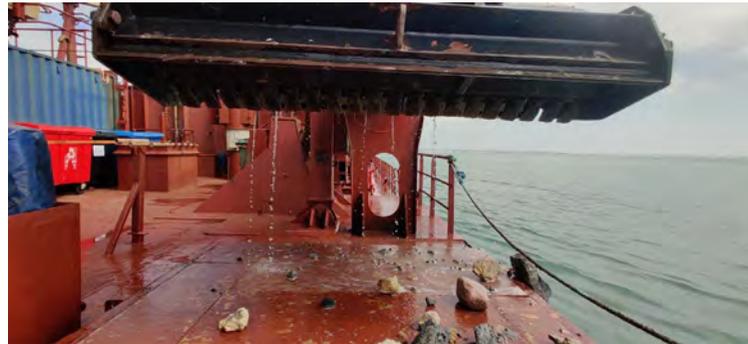
Figura 01 - Seguimiento y control arqueológico del dragado a bordo del Brage R para la fase II de la ampliación de la NTC. Supervisión de la cabeza de succión una vez finalizada la primera carga.

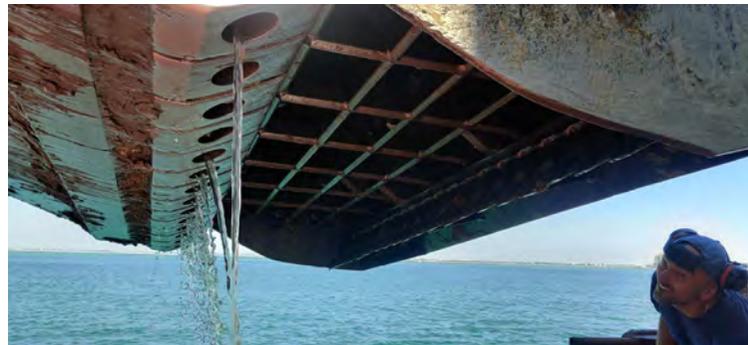
Figura 02 - Seguimiento y control arqueológico del dragado a bordo del Brage R para la fase II de la ampliación de la NTC. Supervisión de la cabeza de succión una vez finalizada la segunda carga.

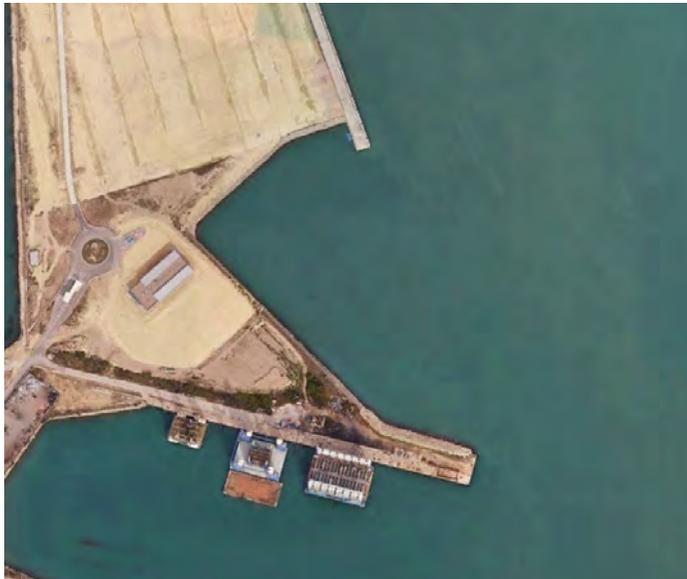
Dragado de la línea de cajones por la zona del muelle 5 de Navantia. Profundidad al inicio de 13 metros, y al final de la calle, 14 metros. Sedimento compuesto por fangos, limos grises.

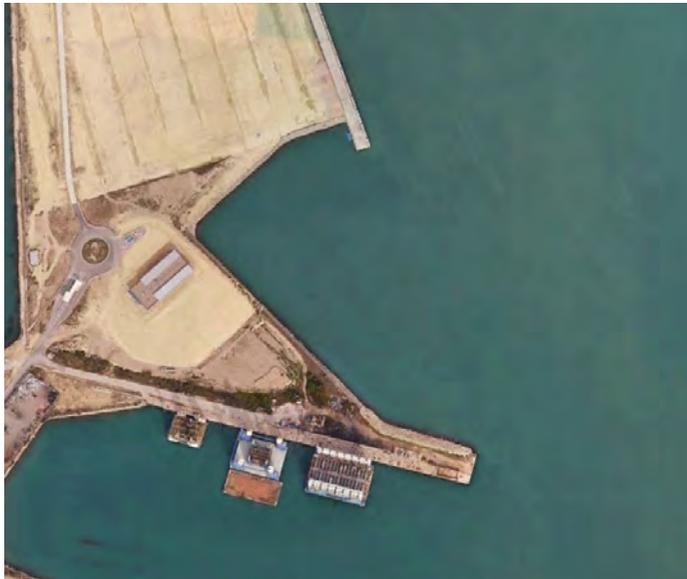
Continuación de los trabajos de dragado en la línea de cajones. Sedimentos compuestos por fangos, limos y piedras pequeñas a medianas. En el cabezal de succión se encuentran restos de piedras y material antrópico contemporáneo.

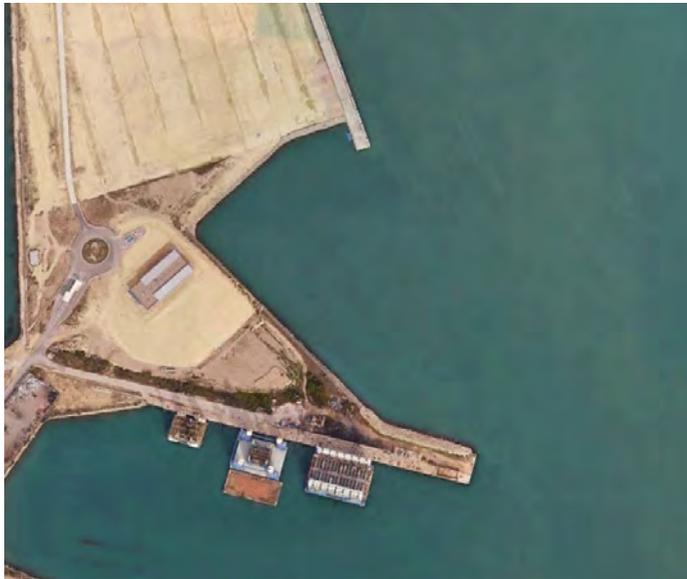
Continuación de los trabajos de dragado en la línea de cajones. Sedimentos compuestos por fangos, limos y piedras pequeñas a medianas. En el cabezal de succión se encuentran restos de piedras y material antrópico contemporáneo.

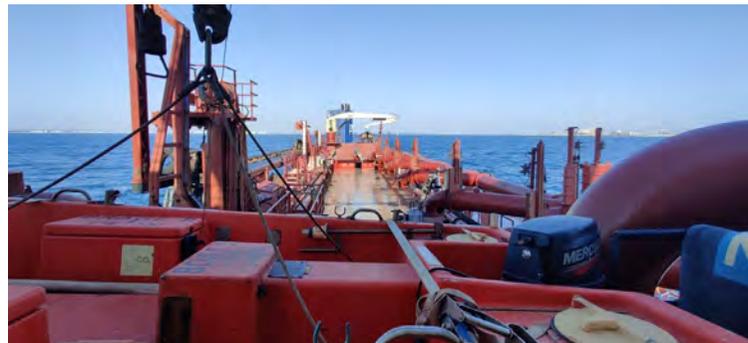
Figura 02 - Seguimiento y control arqueológico del dragado a bordo del Brage R para la fase II de la ampliación de la NTC. Detalle de la cántara llena de agua imposibilitando la revisión de materiales.

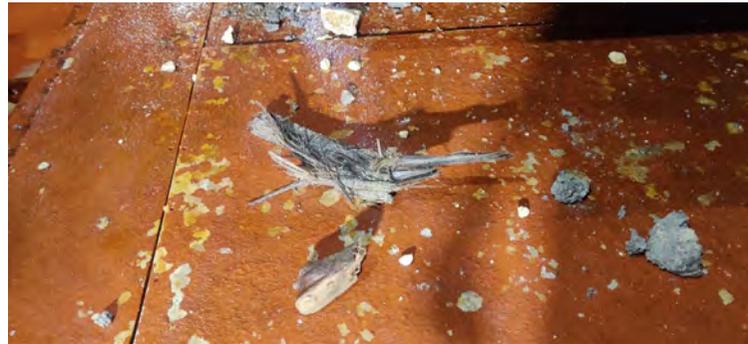
Figura 01 - Seguimiento y control arqueológico del dragado a bordo del Brage R para la fase II de la ampliación de la NTC.  
Detalle de trozos de madera contemporáneos sin forma ni clavazón.

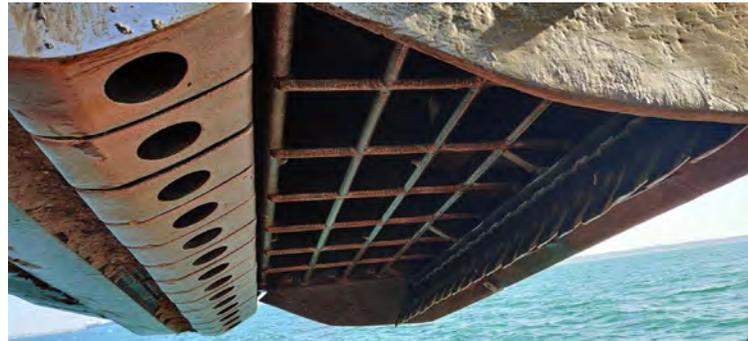
Figura 01 - Seguimiento y control arqueológico del dragado a bordo del Brage R para la fase II de la ampliación de la NTC.  
Detalle de la cabeza de succión en la primera carga, en el suelo se encontró una roldana de madera.

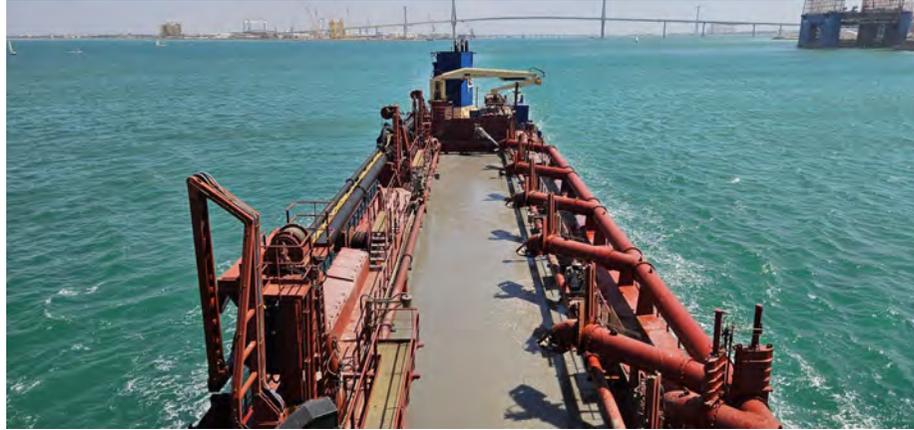
Figura 03 - Seguimiento y control arqueológico del dragado para la Fase II de la ampliación de la NTC, a bordo de la Brage R. 2ª carga del turno. No se puede supervisar la cántara debido a no estar llena del todo.

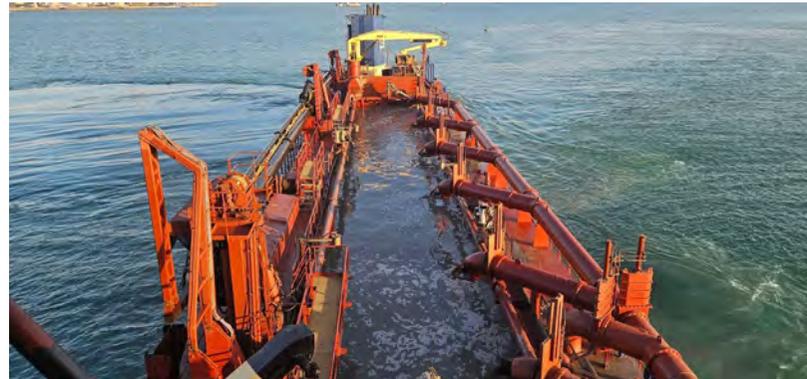
Figura 01 - Seguimiento y control arqueológico del dragado para la Fase II de la ampliación de la NTC, a bordo de la Brage R. 1ª carga del turno. No se puede supervisar la cántara debido a no estar llena del todo.

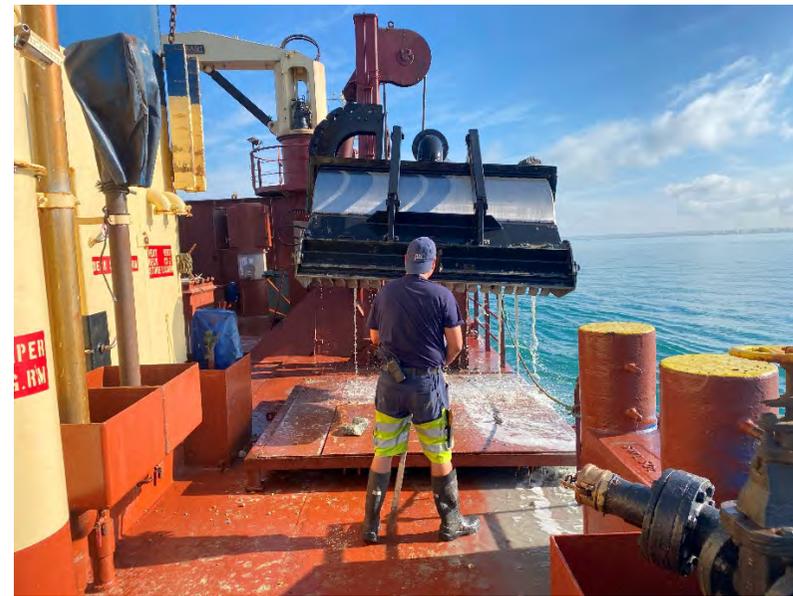
Figura 02 - Seguimiento y control arqueológico del dragado para la Fase II de la ampliación de la NTC, a bordo de la Brage R. Revisión de la limpieza de la cabeza de succión al finalizar la 1ª carga del turno. Material de desecho. Resultado negativo.

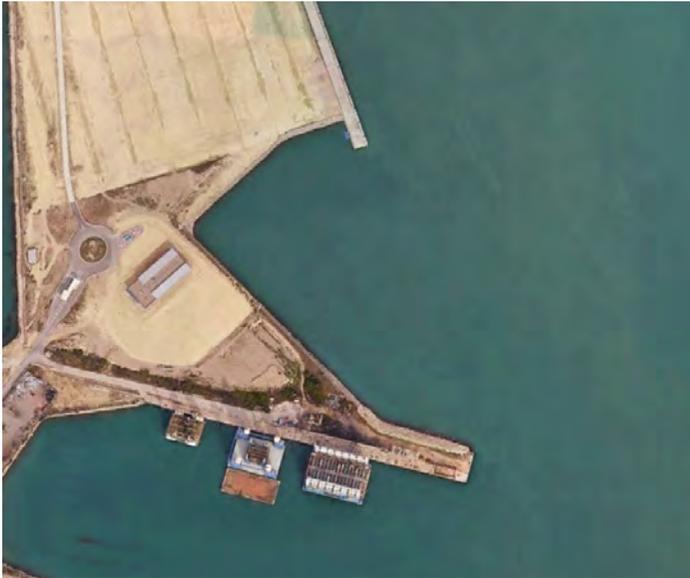
<p>Dragado de la línea de cajones. Profundidad al inicio de la misma, de 12 metros, y al final de la calle, 7 metros. Sedimento compuesto por fangos y limos grises.</p>

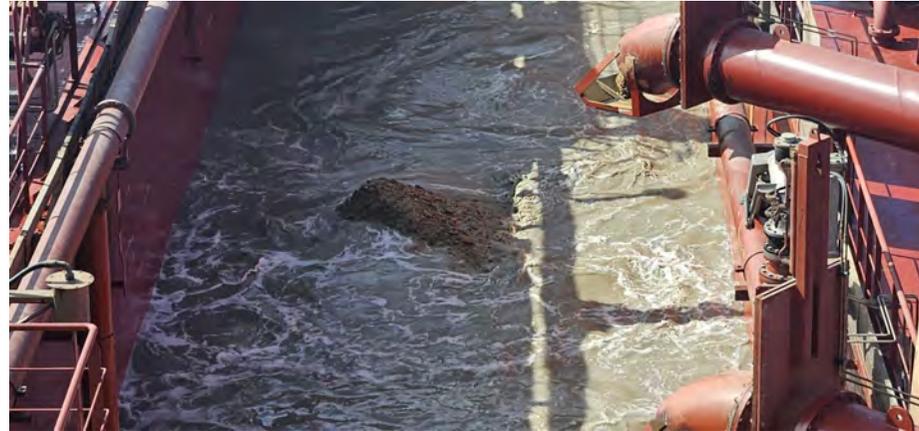
Figura 03 - Seguimiento y control arqueológico del dragado para la Fase II de la ampliación de la NTC, a bordo de la Brage R. Supervisión de la 1ª descarga del turno, área de vertido, detalle del tipo de sedimento (fangos, margas y limos arenosos con piedras y cascajos).

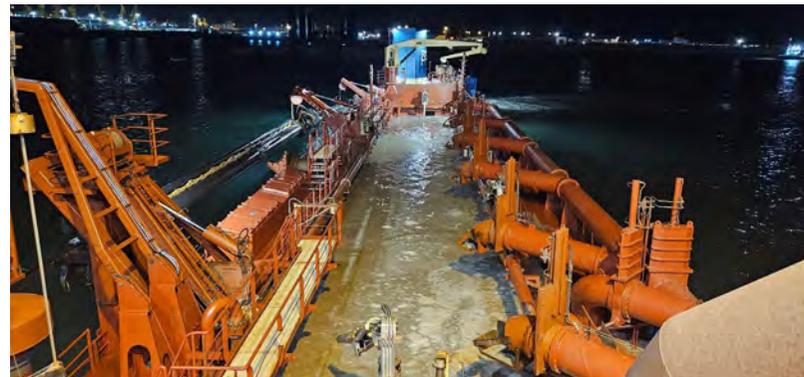
Figura 04 - Seguimiento y control arqueológico del dragado para la Fase II de la ampliación de la NTC, a bordo de la Brage R. 3ª carga del turno. No se puede supervisar la cántara debido a no estar llena del todo.

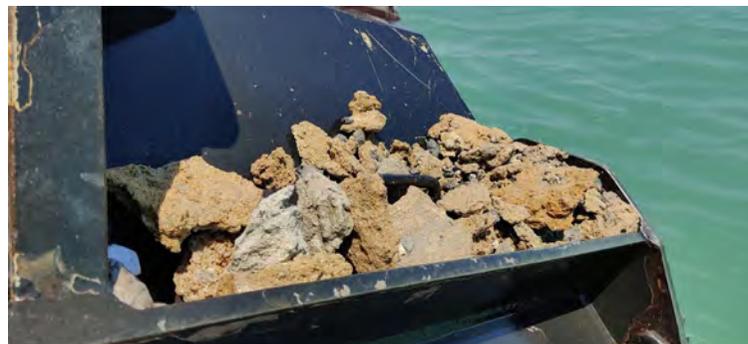
Figura 02 - Seguimiento y control arqueológico del dragado a bordo del Brage R para la fase II de la ampliación de la NTC.  
Detalle del material hallado, lascas de piedra ostionera sin restos arqueológicos.

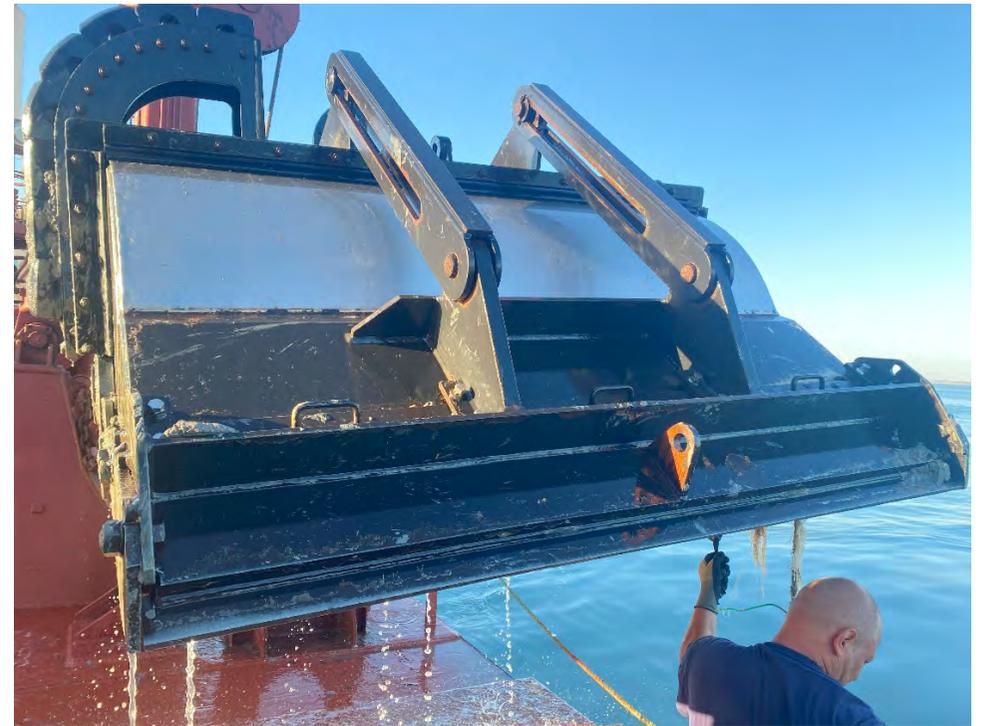
Figura 02 - Seguimiento y control arqueológico del dragado para la Fase II de la ampliación de la NTC, a bordo de la Brage R. Revisión de la limpieza de la cabeza de succión. Se puede observar como el cabezal sale del agua completamente limpio y sin apenas material o sedimento.

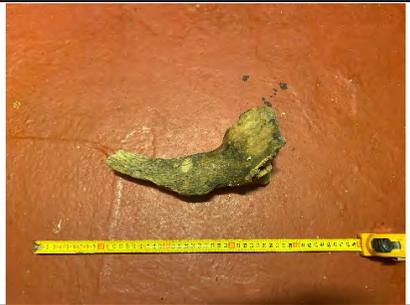
36°31.851N 006°16.086W -11,23	01:10	Hasta y fragmento de cráneo vacuno

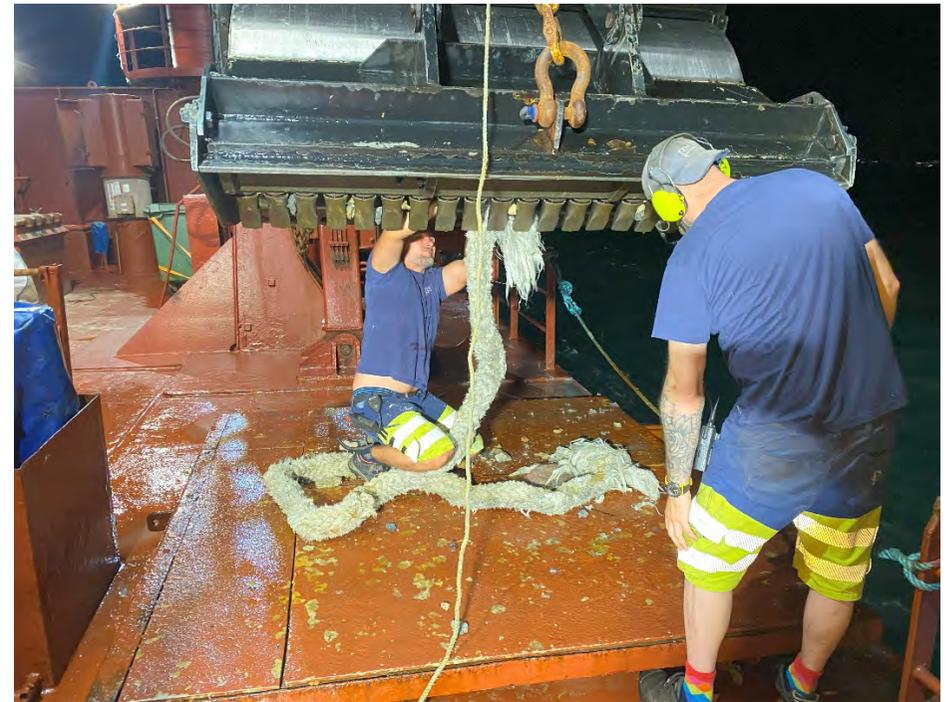
Figura 02 - Seguimiento y control arqueológico del dragado para la Fase II de la ampliación de la NTC, a bordo de la Brage R. Revisión del cabezal de succión tras obstruirse durante la primera carga del turno. Aparecen materiales contemporáneos y basura.

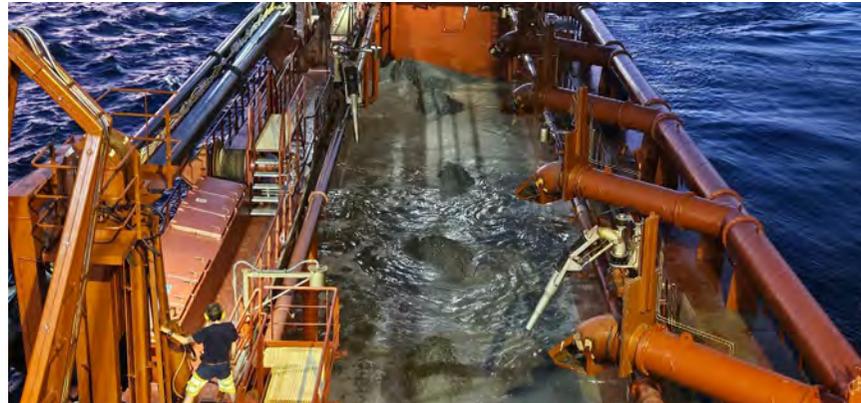
Figura 01 - Seguimiento y control arqueológico del dragado para la Fase II de la ampliación de la NTC, a bordo de la Brage R. Supervisión de la 1ª descarga del turno, área de vertido, detalle del tipo de sedimento (fangos, margas y limos arenosos con piedras y cascajos).

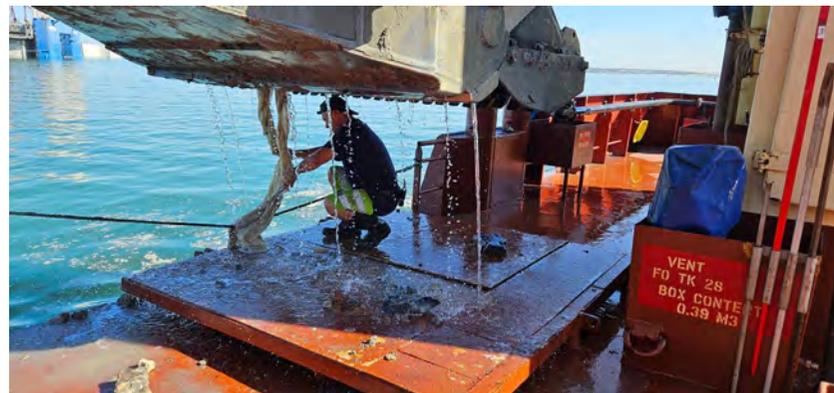
Figura 02 - Seguimiento y control arqueológico del dragado para la Fase II de la ampliación de la NTC, a bordo de la Brage R. Revisión de la limpieza de la cabeza de succión al finalizar la 1ª carga del turno. Material de desecho. Resultado positivo.

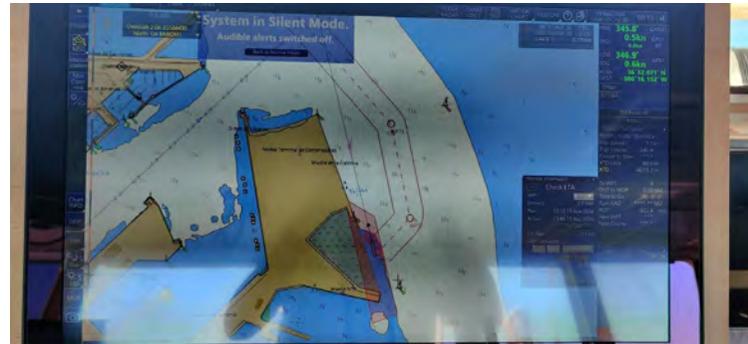
Figura 01 - Seguimiento y control arqueológico del dragado a bordo del Brage R para la fase II de la ampliación de la NTC.  
Detalle del posicionamiento del área de dragado.

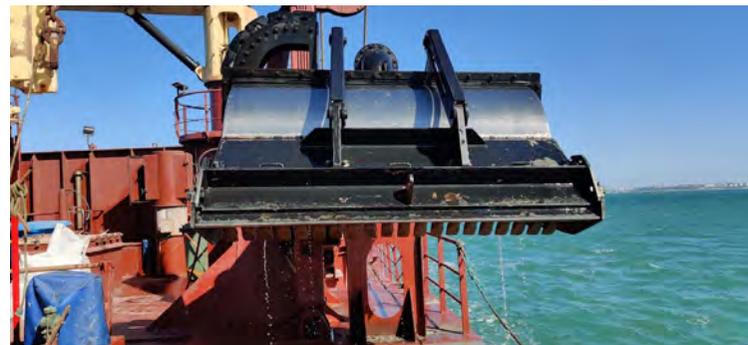
Figura 01 - Seguimiento y control arqueológico del dragado a bordo del Brage R para la fase II de la ampliación de la NTC.  
Revisión del cabezal.

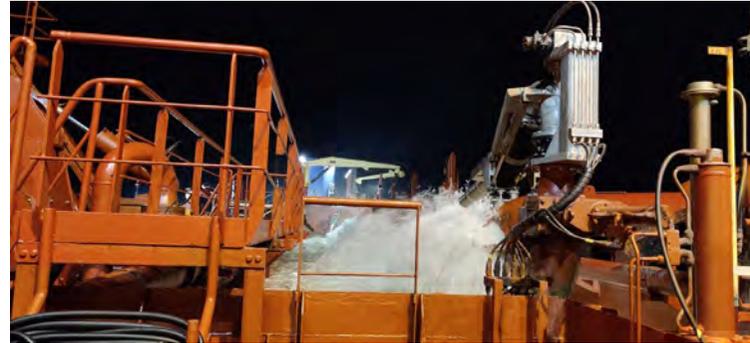
Figura 02 - Seguimiento y control arqueológico del dragado a bordo del Brage R para la fase II de la ampliación de la NTC.  
Detalle de la cántara mientras carga.

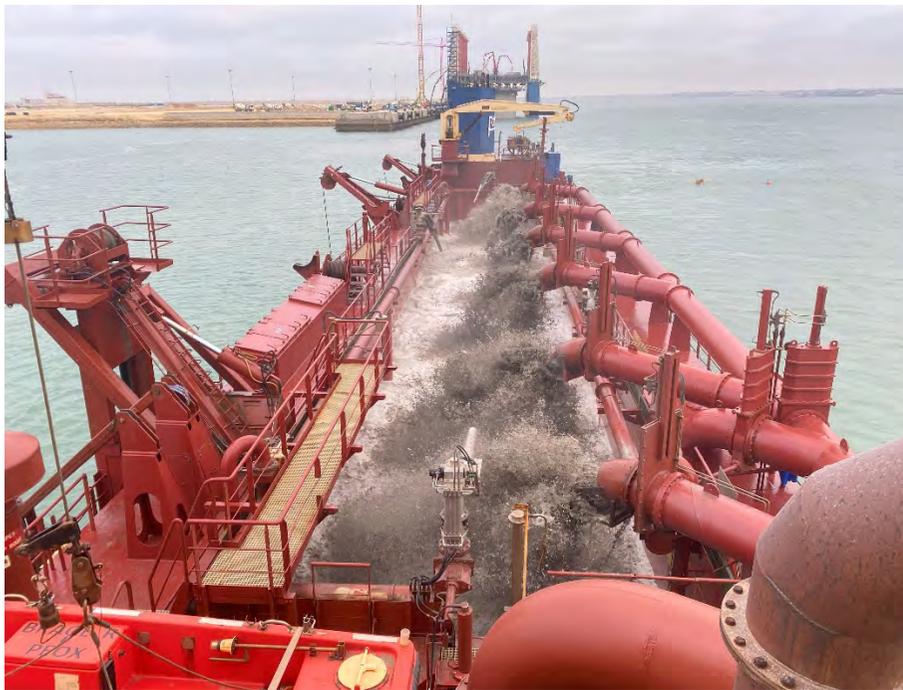
Figura 01 - Seguimiento y control arqueológico de la Fase II de la ampliación de la NTC, a bordo de la Brage R. Supervisión de las labores de dragado, trazado y tipo de sedimento.

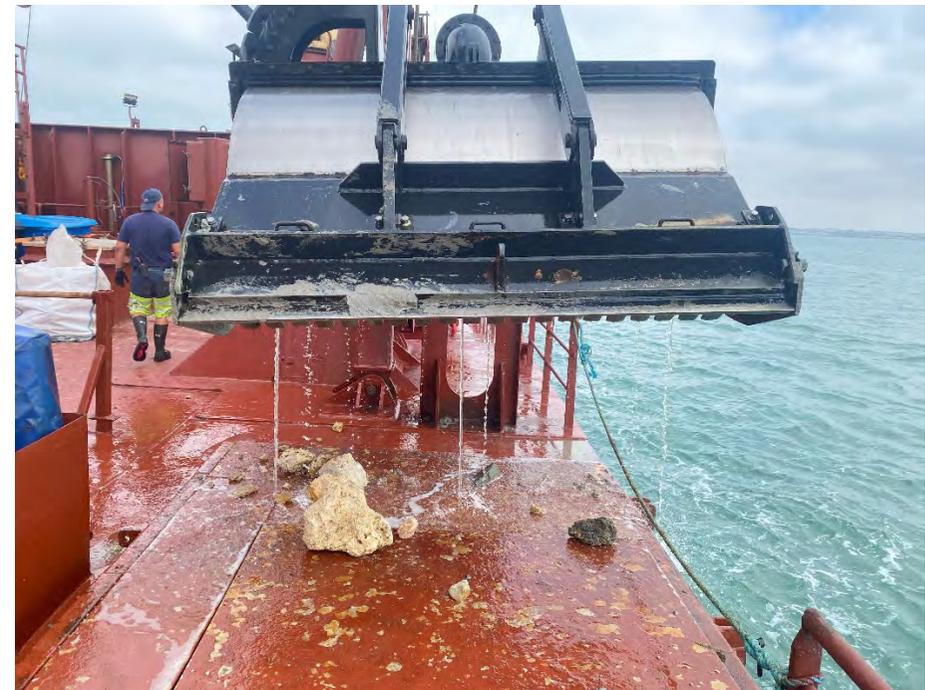
Figura 02 - Seguimiento y control arqueológico del dragado para la Fase II de la ampliación de la NTC, a bordo de la Brage R. Revisión de la limpieza de la cabeza de succión. Se puede observar como el cabezal sale del agua completamente limpio y con piedras de gran tamaño taponando en cabezal.

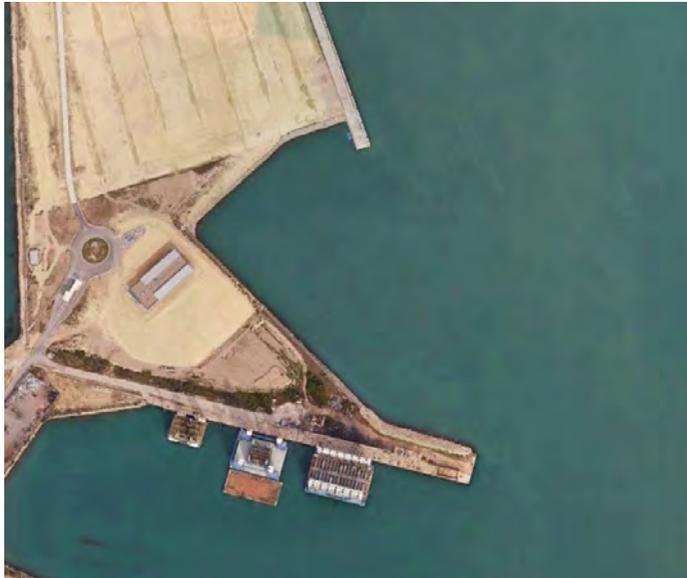
Dragado de la línea de cajones. Profundidad al inicio de la misma, de 12 metros, y al final de la calle, 7 metros. Sedimento compuesto por fangos y limos grises.

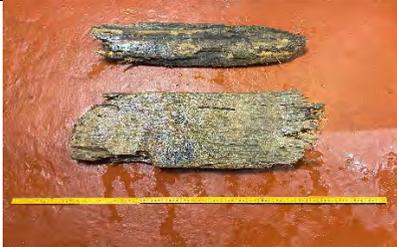
36°31.961N 006°16.106W -12.5	22:15	Fragmentos de madera. Tablazón y poste. Fotografiados. Se desechan.

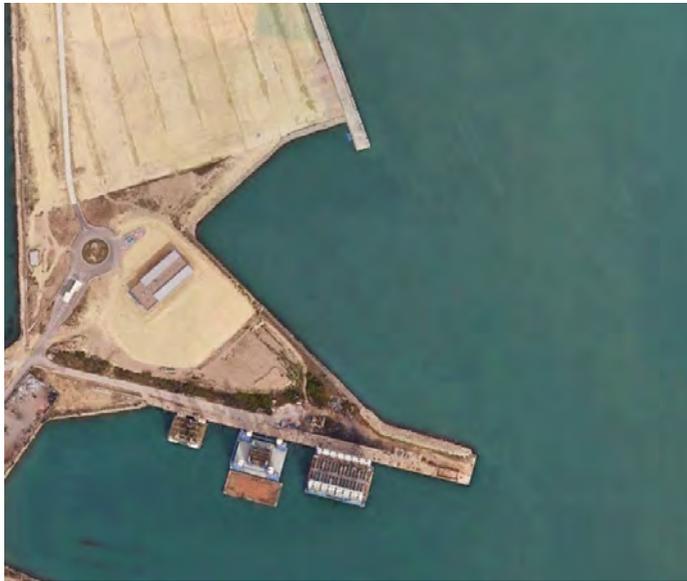
Dragado de la línea de cajones por la zona del muelle 5 de Navantia. Profundidad al inicio de 13 metros, y al final de la calle, 14 metros. Sedimento compuesto por fangos, limos grises.

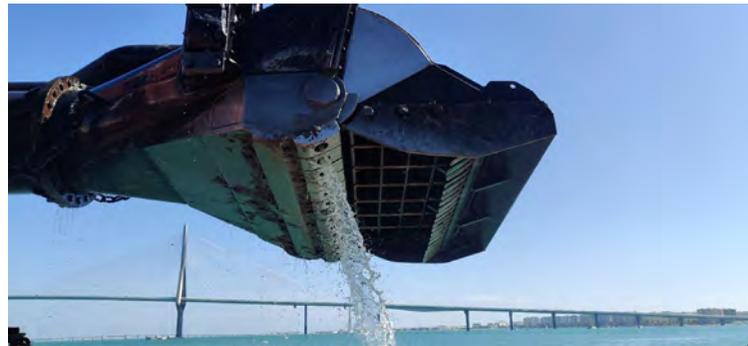
Figura 01 - Seguimiento y control arqueológico del dragado a bordo del Brage R para la fase II de la ampliación de la NTC. Detalle del cabezal limpio de sedimentos y materiales arqueológicos.

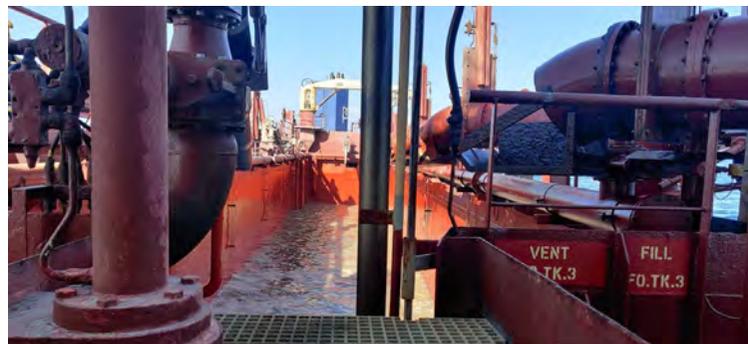
Figura 02 - Seguimiento y control arqueológico del dragado a bordo del Brage R para la fase II de la ampliación de la NTC. Descarga en la zona de vertido autorizada.

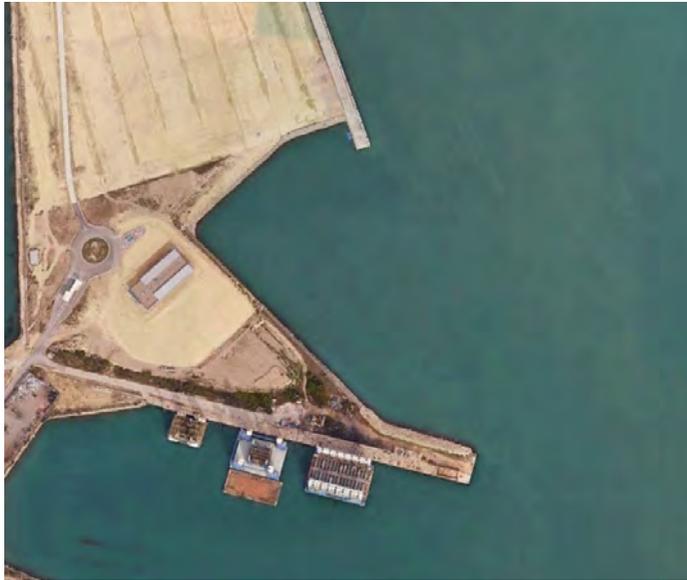
Dragado de la línea de cajones por la zona del muelle 5 de Navantia. Profundidad al inicio de 13 metros, y al final de la calle, 14 metros. Sedimento compuesto por fangos, limos grises.

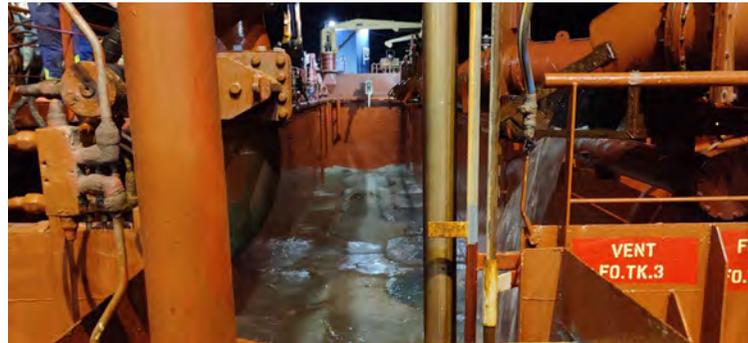
Figura 01 - Seguimiento y control arqueológico del dragado a bordo del Brage R para la fase II de la ampliación de la NTC.  
Detalle de la descarga donde se ve sedimento arcilloso con resultado negativo.

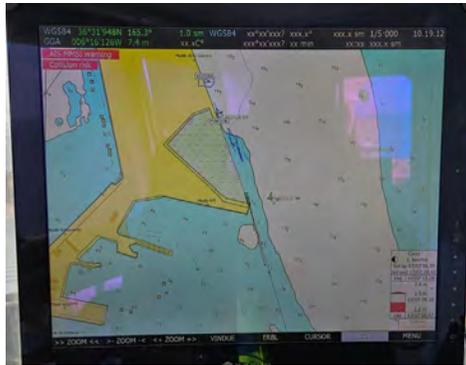
Figura 01 - Seguimiento y control arqueológico de la Fase II de la ampliación de la NTC. Supervisión de las labores de dragado, trazado, tipo de sedimento,...1ª carga del turno de día. Monitor con la zona de dragado, las profundidades y la posición de la draga.

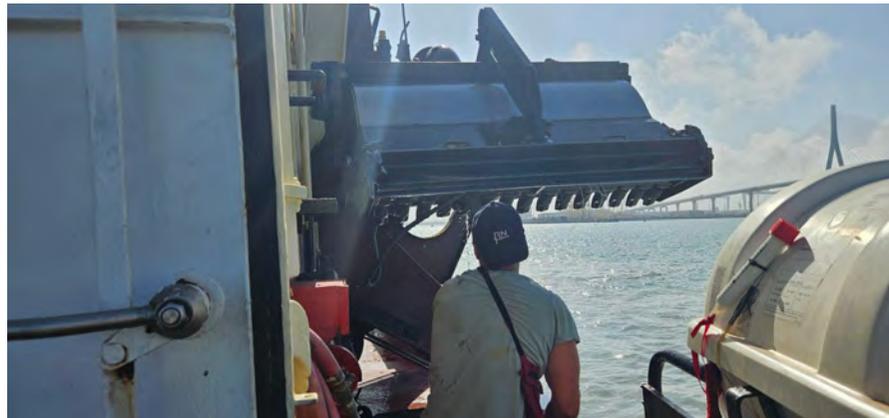
Figura 02 - Seguimiento y control arqueológico del dragado para la Fase II de la ampliación de la NTC, a bordo de la Viking R. Revisión de la limpieza de la cabeza de succión tras la 1ª carga completada.. Material de desecho.

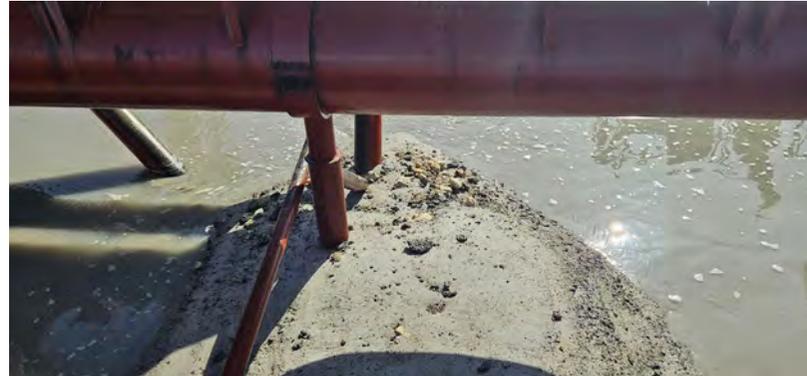
Figura 03 - Seguimiento y control arqueológico del dragado para la Fase II de la ampliación de la NTC, a bordo de la Viking R. Supervisión de la cántara tras la 1ª carga del turno, detalle del tipo de sedimento (fangos, limos arenosos y piedras).

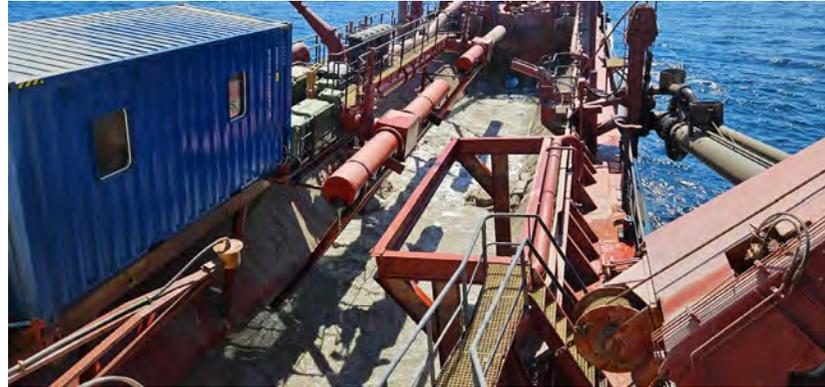
Figura 05 - Seguimiento y control arqueológico del dragado para la Fase II de la ampliación de la NTC, a bordo de la Viking R. Supervisión de la 2ª descarga del turno, área de vertido, detalle del tipo de sedimento (arenas).

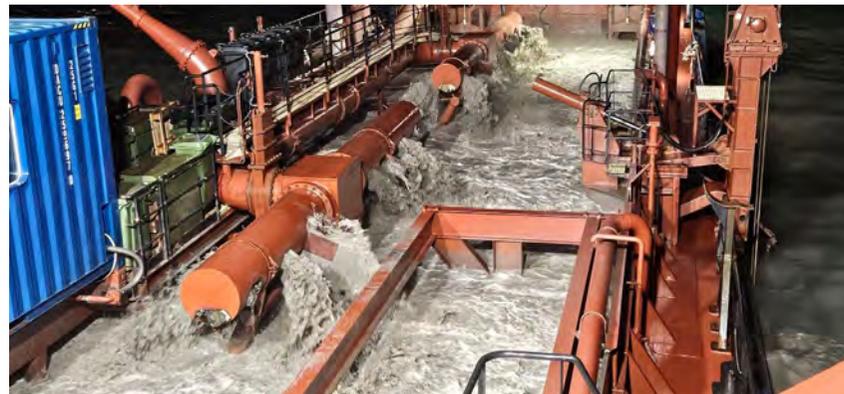
Figura 02 - Seguimiento y control arqueológico de la Fase II de la ampliación de la NTC. Supervisión de las labores de dragado, trazado, tipo de sedimento,..

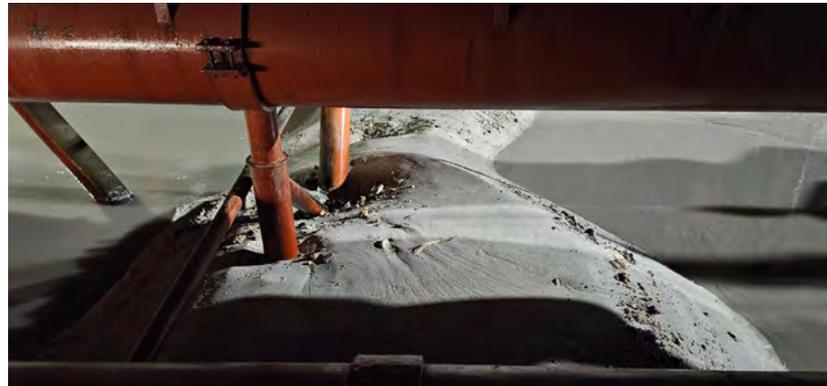
Figura 03 - Seguimiento y control arqueológico del dragado para la Fase II de la ampliación de la NTC, a bordo de la Viking R. Supervisión de la cántara tras la 1ª carga del turno, detalle del tipo de sedimento (fangos, limos arenosos y piedras). Resultado negativo.

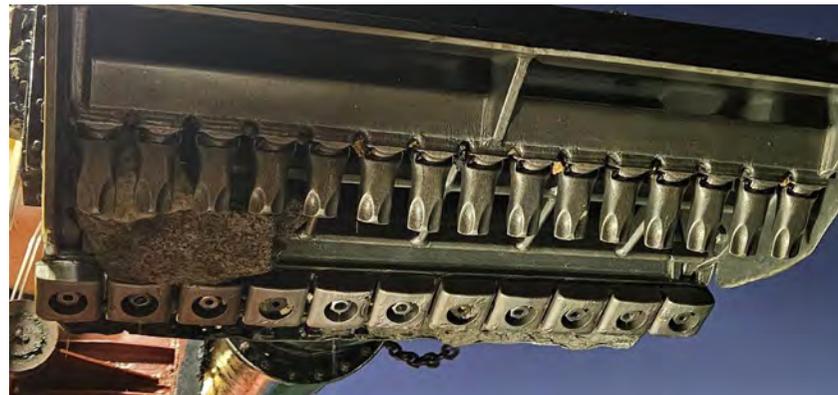
Figura 04 - Seguimiento y control arqueológico del dragado para la Fase II de la ampliación de la NTC, a bordo de la Viking R. Revisión de la limpieza de la cabeza de succión tras la 2ª carga completada. Material de desecho. Resultado negativo.

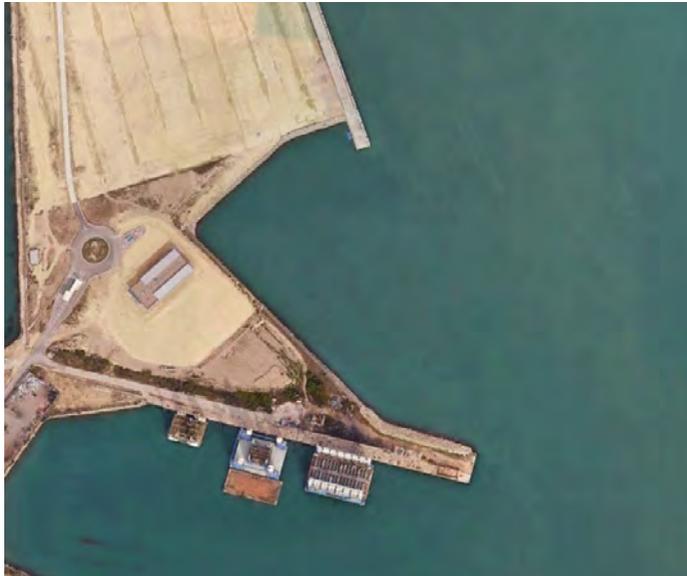
Ampliación de la zona de dragado a lo ancho continuando los trabajos en la línea de cajones. Profundidad al inicio de 12 metros y al final de la calle, 7 metros. Sedimento compuesto por fango, limos y piedras de diversa índole.

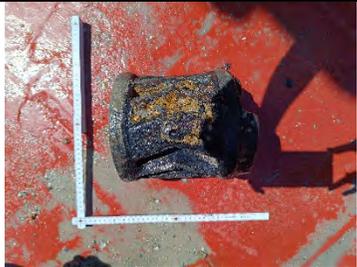
36° 31.920N 006° 16.107 W -10.3	12:30	Elemento metálico.

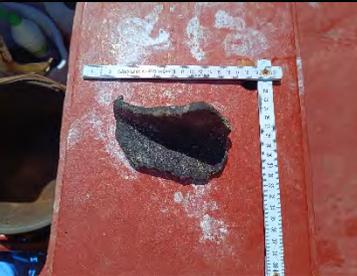
36° 31.920N 006° 16.107 W -10.3	12:30	Elemento cerámico. Posible cuello vasija.

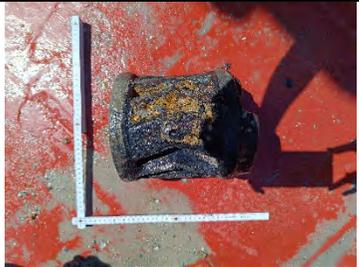
36° 31.920N 006° 16.107 W -10.3	12:30	Elemento metálico.

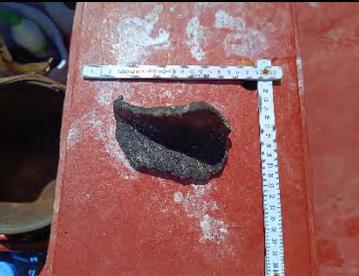
36° 31.920N 006° 16.107 W -10.3	12:30	Elemento cerámico. Posible cuello vasija.

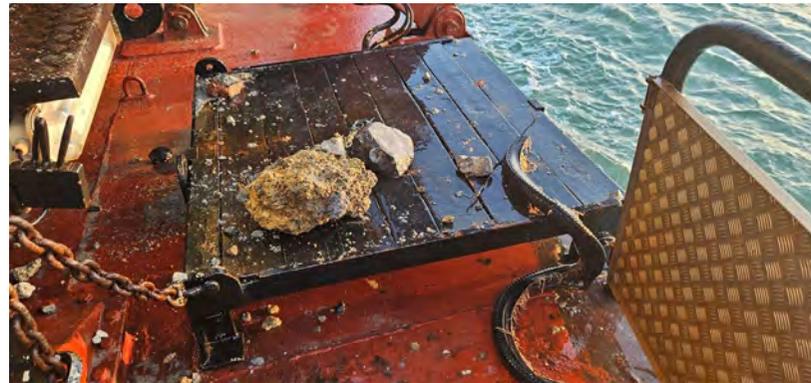
Figura 01 - Seguimiento y control arqueológico del dragado para la Fase II de la ampliación de la NTC, a bordo de la Viking R. Revisión de la limpieza de la cabeza de succión de la carga completada en el turno anterior. Material de desecho. Resultado negativo.

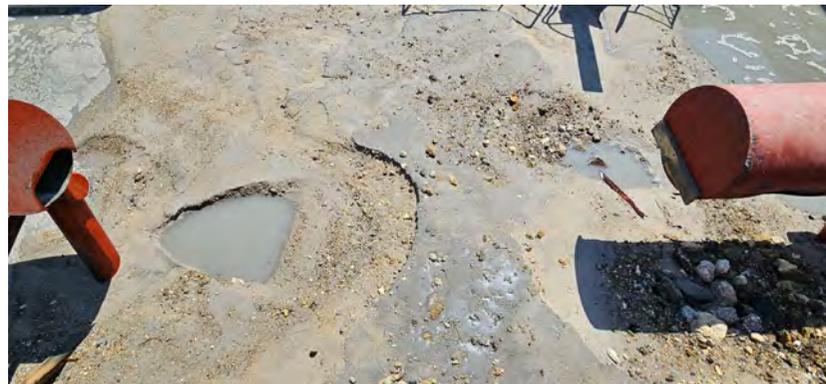
Figura 02 - Seguimiento y control arqueológico del dragado para la Fase II de la ampliación de la NTC, a bordo de la Viking R. Supervisión de la cántara tras la 1ª carga del turno, detalle del tipo de sedimento (fangos, limos arenosos y piedras). Resultado negativo.

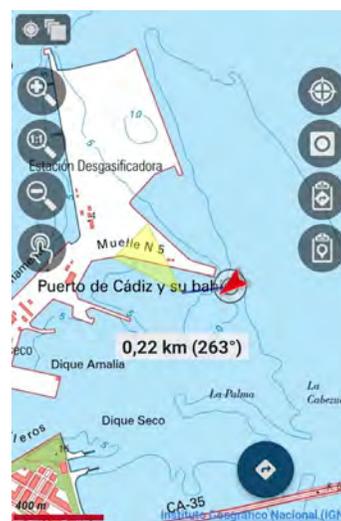
Figura 04 - Seguimiento y control arqueológico del dragado para la Fase II de la ampliación de la NTC, a bordo de la Viking R. Supervisión de las labores de dragado, trazado, tipo de sedimento,...2ª carga completada durante el turno. Captura de la app de IGN con la posición de la draga durante el ciclo de carga.

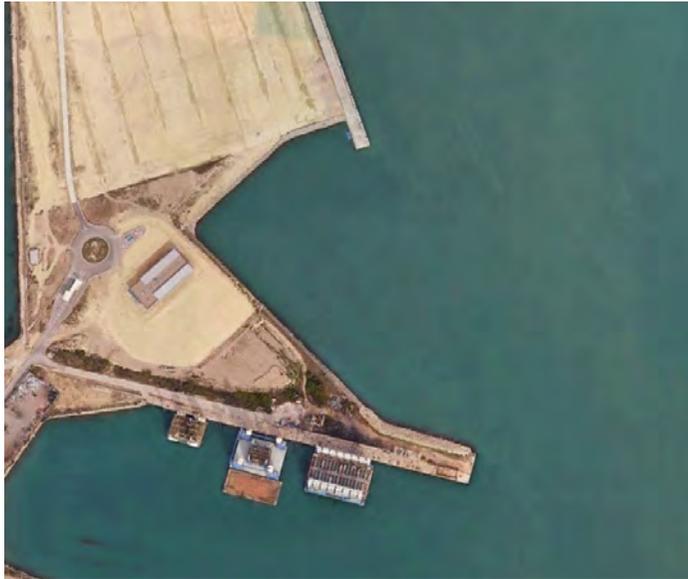
Dragado de la línea de cajones. Profundidad al inicio de la misma, de 12 metros, y al final de la calle, 7 metros. Sedimento compuesto por fangos y limos grises.

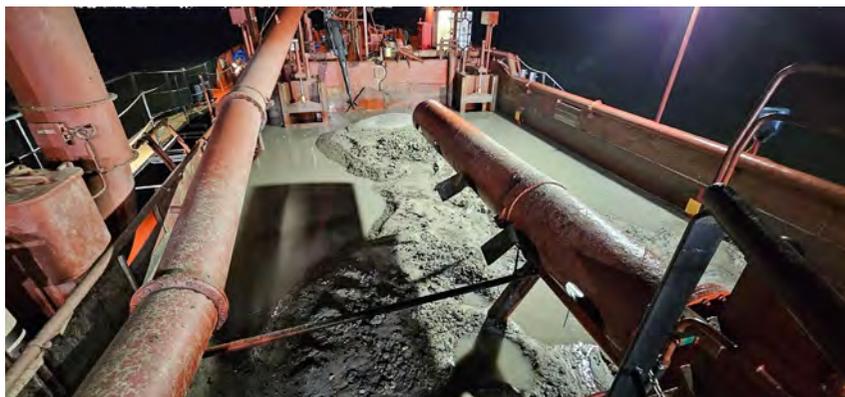
Figura 02 - Seguimiento y control arqueológico del dragado para la Fase II de la ampliación de la NTC, a bordo de la Viking R. Supervisión de la cántara tras la 1ª carga del turno, detalle del tipo de sedimento (fangos, limos arenosos y piedras). Resultado positivo en cuanto a la localización de material arqueológico.
