**ACTIVIDAD ARQUEOLOGICA PREVENTIVA  
CONTROL MOVIMIENTO DE TIERRA  
DRAGADOS NUEVA TERMINAL DE  
CONTENEDORES FASE 2, CÁDIZ**

**INFOME MENSUAL AGOSTO 2024**

**ACTIVIDAD ARQUEOLOGICA PREVENTIVA CONTROL MOVIMIENTO DE TIERRA  
 DRAGADOS NUEVA TERMINAL DE CONTENEDORES FASE 2, CÁDIZ.**

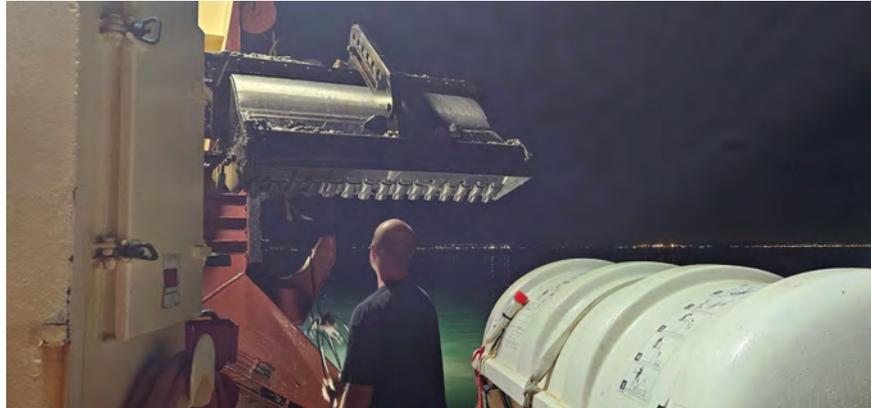
Figura 03 - Seguimiento y control arqueológico del dragado para la Fase II de la ampliación de la NTC, a bordo de la Viking R. Revisión de la limpieza de la cabeza de succión al finalizar la 2ª carga del turno. Material de desecho. Resultado negativo.

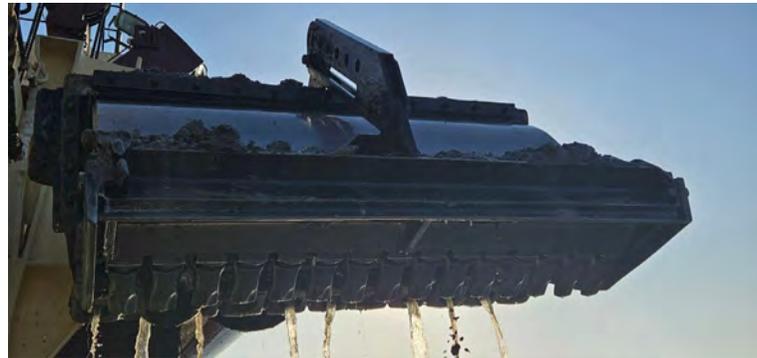
Figura 01 - Seguimiento y control arqueológico del dragado para la Fase II de la ampliación de la NTC, a bordo de la Viking R. Revisión de la limpieza de la cabeza de succión de la 1ª carga completada en el turno de día. Material de desecho. Resultado negativo.

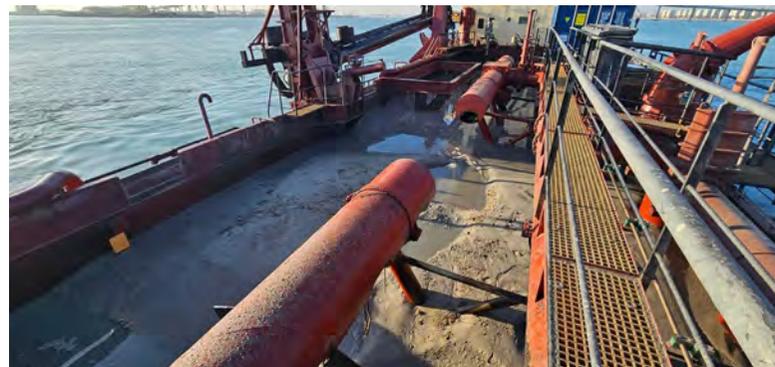
Figura 02 - Seguimiento y control arqueológico del dragado para la Fase II de la ampliación de la NTC, a bordo de la Viking R. Supervisión de la cántara tras la 1ª carga del turno, detalle del tipo de sedimento (fangos, limos arenosos y piedras). Resultado negativo.

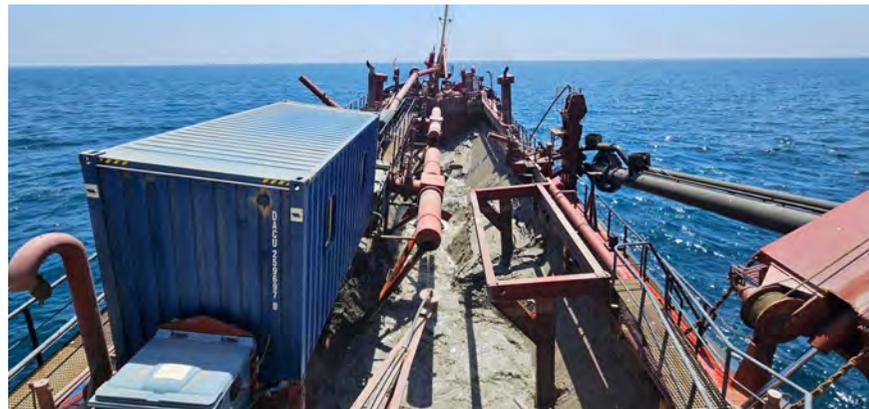
Figura 04 - Seguimiento y control arqueológico del dragado para la Fase II de la ampliación de la NTC, a bordo de la Viking R.  
Supervisión de la 2ª descarga del turno, área de vertido, detalle del tipo de sedimento.

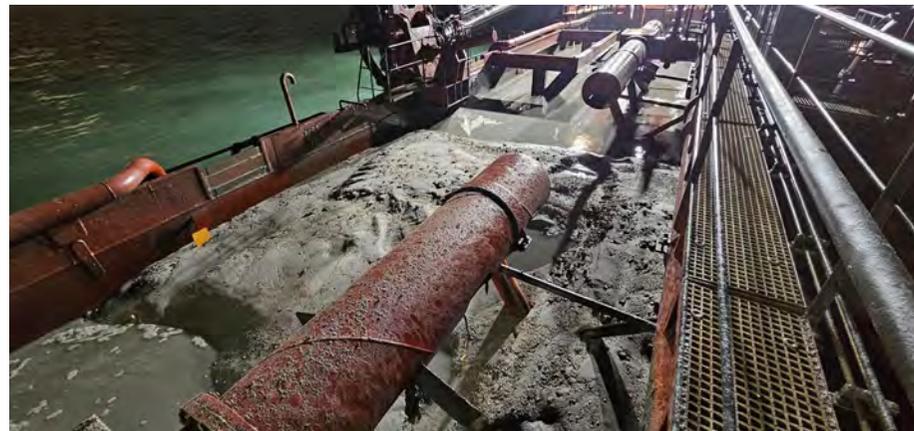
Figura 04 - Seguimiento y control arqueológico del dragado para la Fase II de la ampliación de la NTC, a bordo de la Viking R. Supervisión de la cántara tras la 2ª carga del turno, detalle del tipo de sedimento (fangos, margas y limos arenosos y piedras). Resultado negativo.

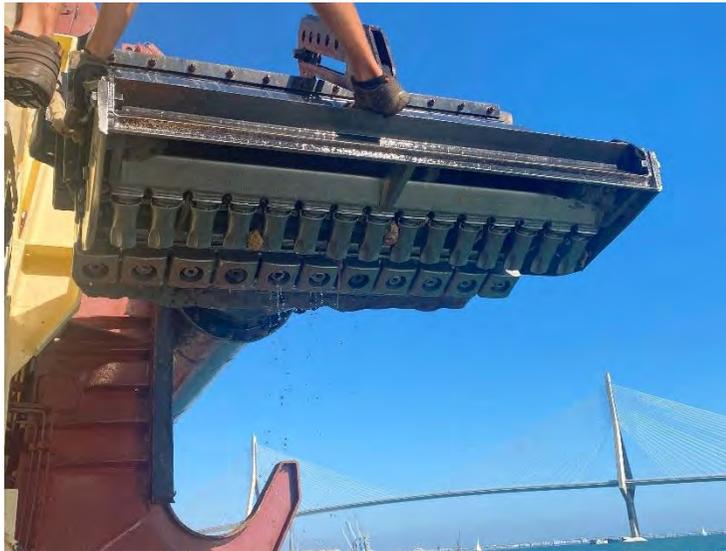
Figura 01 - Seguimiento y control arqueológico del dragado para la Fase II de la ampliación de la NTC, a bordo de la Viking R.  
Revisión de la limpieza de la cabeza de succión.

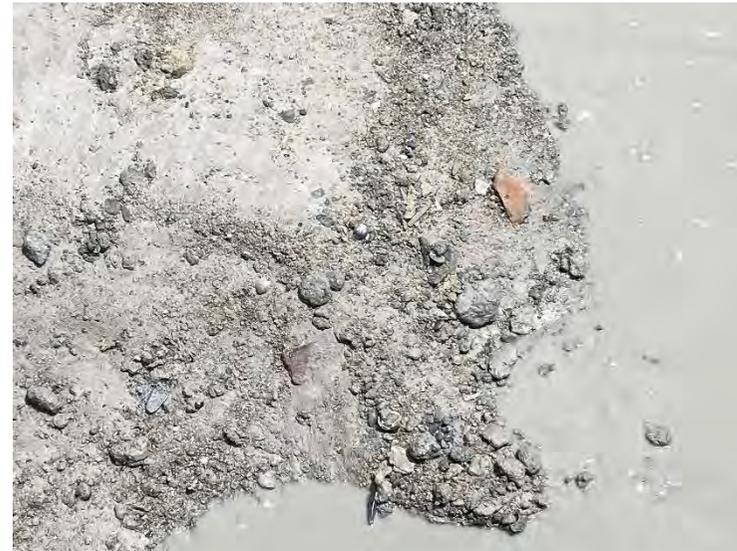
Figura 02 - Seguimiento y control arqueológico del dragado para la Fase II de la ampliación de la NTC, a bordo de la Viking R.  
Documentación de pequeños fragmentos cerámicos que aparecen en el fango de la cántara.

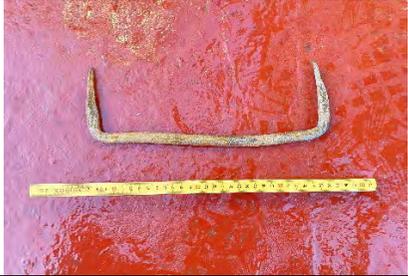
36°53.125N 006°26.830W -14,6/-12,8	05:06h.	Grapa de bronce

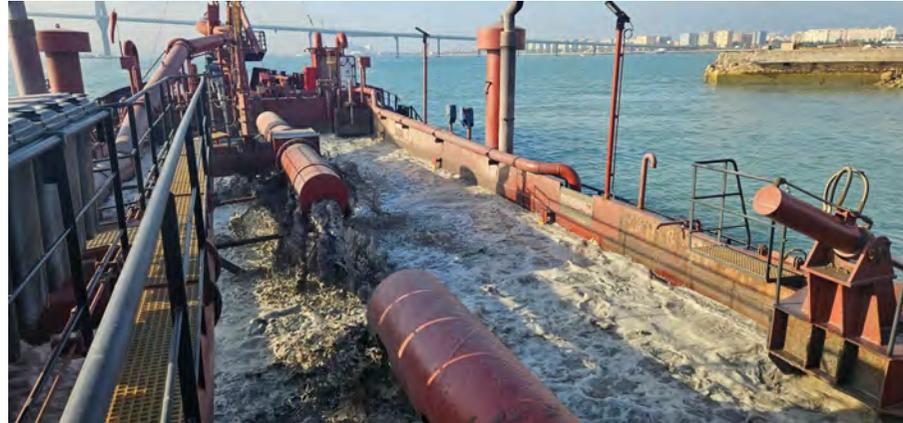
Figura 01 - Seguimiento y control arqueológico de la Fase II de la ampliación de la NTC, a bordo de la Viking R. Supervisión de las labores de dragado, trazado, tipo de sedimento,...

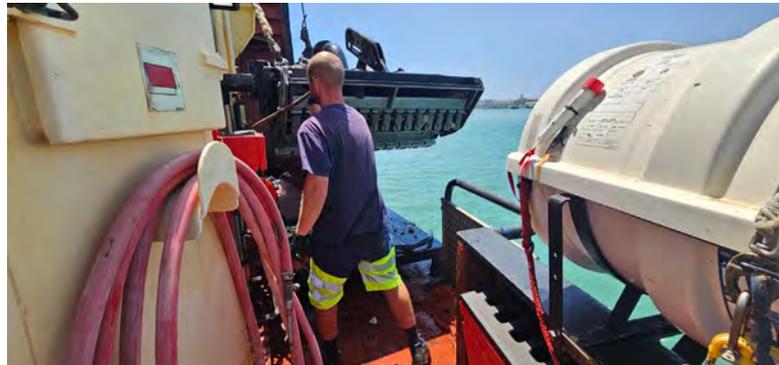
Figura 03 - Seguimiento y control arqueológico del dragado para la Fase II de la ampliación de la NTC, a bordo de la Viking R. Revisión de la limpieza de la cabeza de succión al finalizar la 2ª carga del turno. Material de desecho. Resultado positivo.

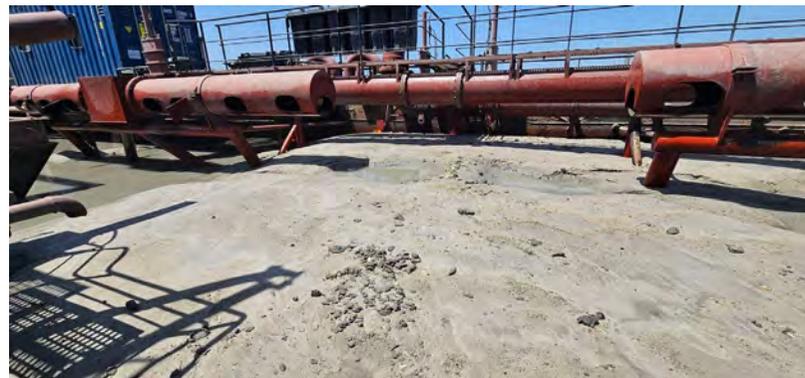
Figura 04 - Seguimiento y control arqueológico del dragado para la Fase II de la ampliación de la NTC, a bordo de la Viking R. Supervisión de la cántara tras la 2ª carga del turno, detalle del tipo de sedimento (fangos, limos arenosos y piedras). Resultado negativo.

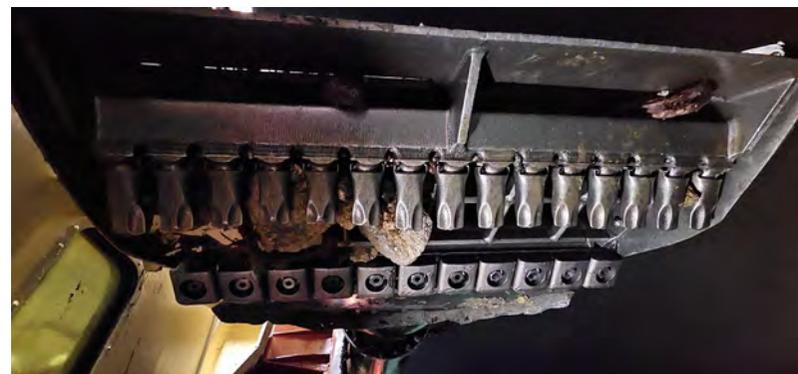
Figura 02 - Seguimiento y control arqueológico del dragado para la Fase II de la ampliación de la NTC, a bordo de la Viking R. Revisión de la limpieza de la cabeza de succión al finalizar la 2ª carga del turno. Material de desecho. Resultado negativo.

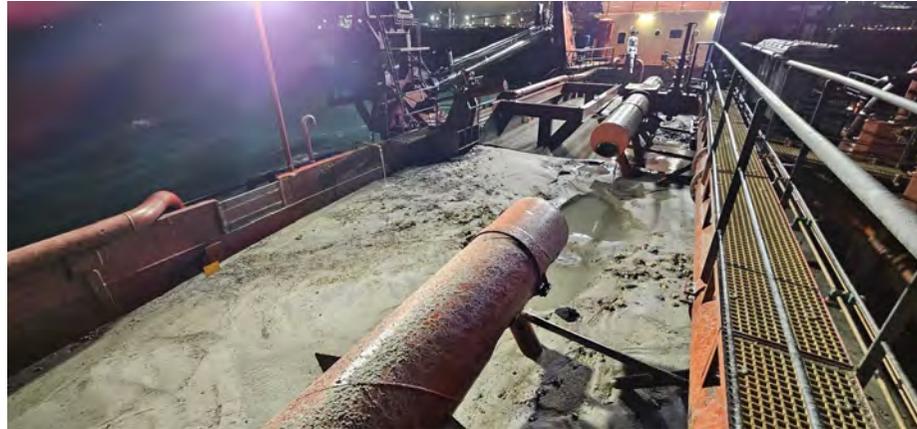
Figura 03 - Seguimiento y control arqueológico del dragado para la Fase II de la ampliación de la NTC, a bordo de la Viking R. Supervisión de la cántara tras la 2ª carga del turno, detalle del tipo de sedimento (fangos, limos arenosos y piedras). Resultado negativo.

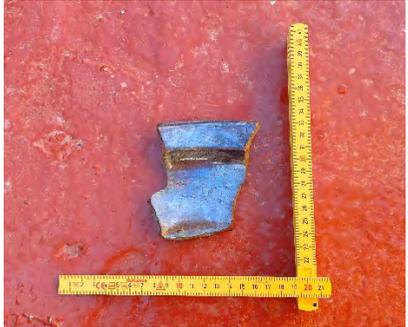
36°52.334N 006°26.556W -14,3/-15.4	11:40	Fragmento de borde de plato vidriado

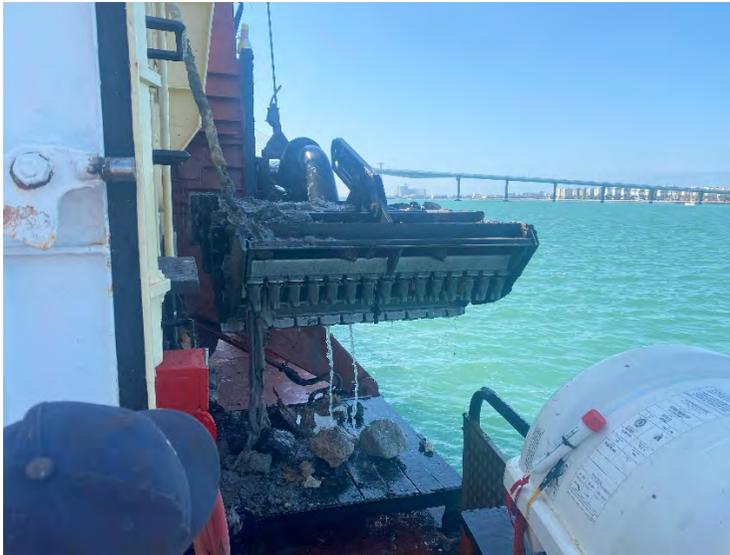
Figura 01 - Seguimiento y control arqueológico del dragado para la Fase II de la ampliación de la NTC, a bordo de la Viking R. Revisión de la limpieza de la cabeza de succión. Continúan apareciendo piedras que atascan el cabezal.

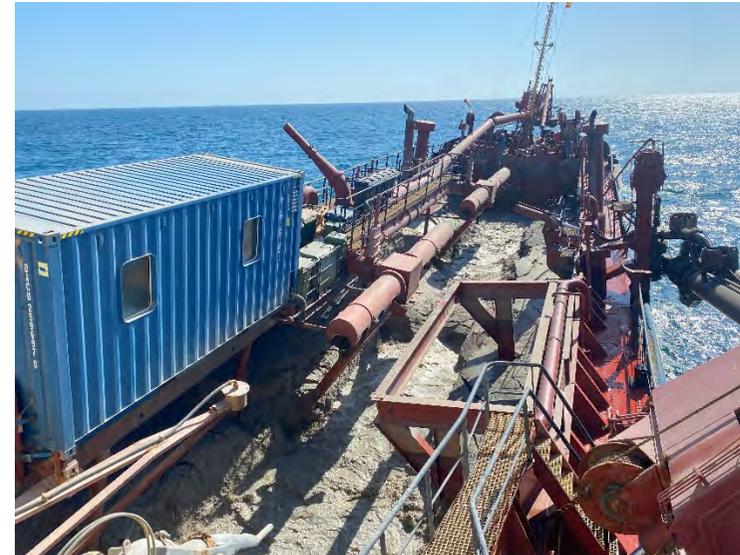
Figura 02 - Seguimiento y control arqueológico del dragado para la Fase II de la ampliación de la NTC, a bordo de la Viking R. Documentación del vértido e inspección de los posibles materiales entre el fango y las arenas de la cántara

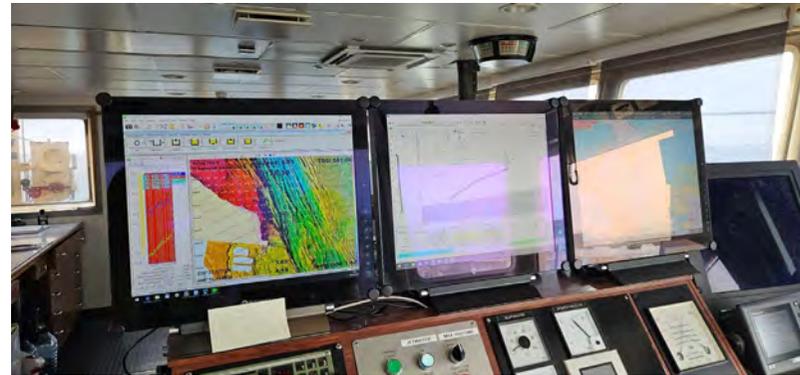
Figura 01 - Seguimiento y control arqueológico de la Fase II de la ampliación de la NTC, a bordo de la Viking R  
Supervisión de las labores de dragado, trazado, tipo de sedimento,.. Monitor del multihaz con la zona de dragado, las profundidades y la posición de la draga.

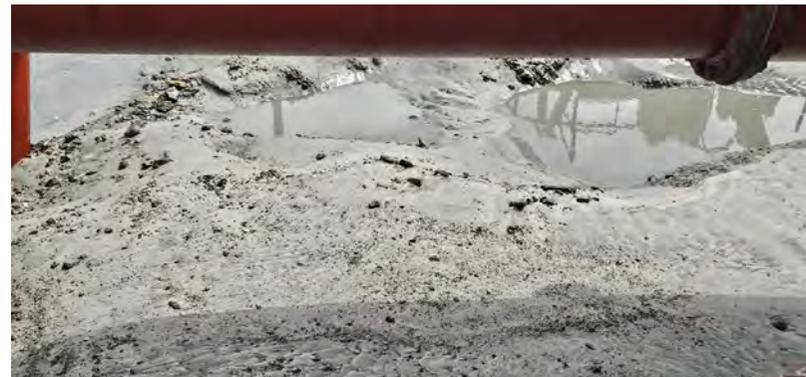
Figura 02 - Seguimiento y control arqueológico del dragado para la Fase II de la ampliación de la NTC, a bordo de la Viking R. Supervisión de la cántara tras la 1ª carga del turno, detalle del tipo de sedimento (fangos, limos arenosos y piedras). Resultado negativo.

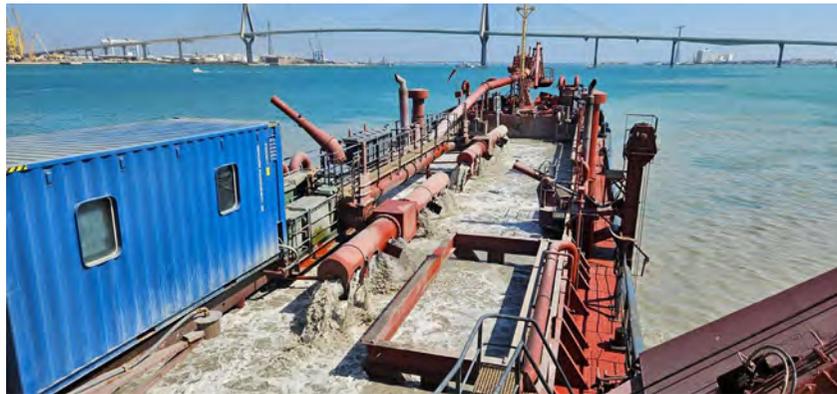
Figura 03 - Seguimiento y control arqueológico de la Fase II de la ampliación de la NTC, a bordo de la Viking R. Supervisión de las labores de dragado, trazado, tipo de sedimento,..

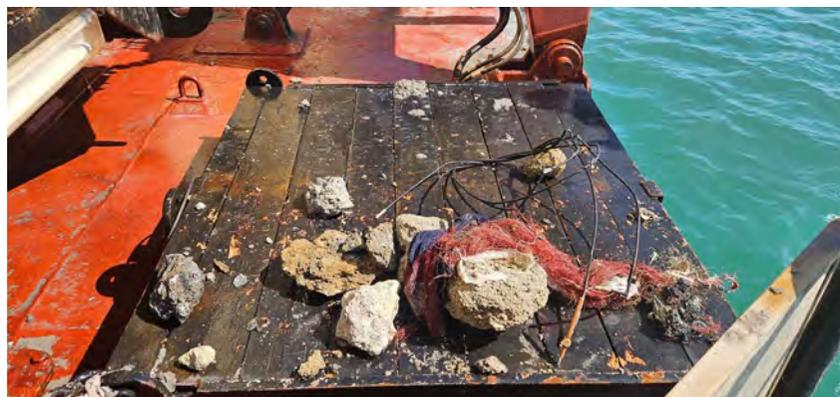
Figura 04 - Seguimiento y control arqueológico del dragado para la Fase II de la ampliación de la NTC, a bordo de la Viking R. Revisión de la limpieza de la cabeza de succión al finalizar la 2ª carga del turno. Material de desecho. Resultado negativo.

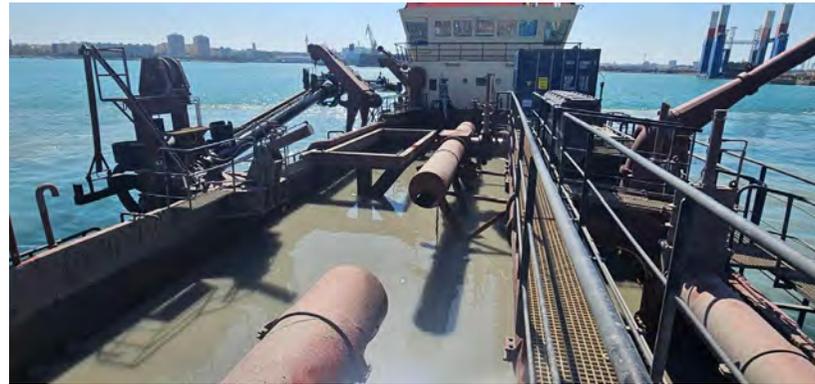
Figura 05 - Seguimiento y control arqueológico del dragado para la Fase II de la ampliación de la NTC, a bordo de la Viking R. 2ª carga del turno. No se puede supervisar la cántara debido a no estar llena del todo.

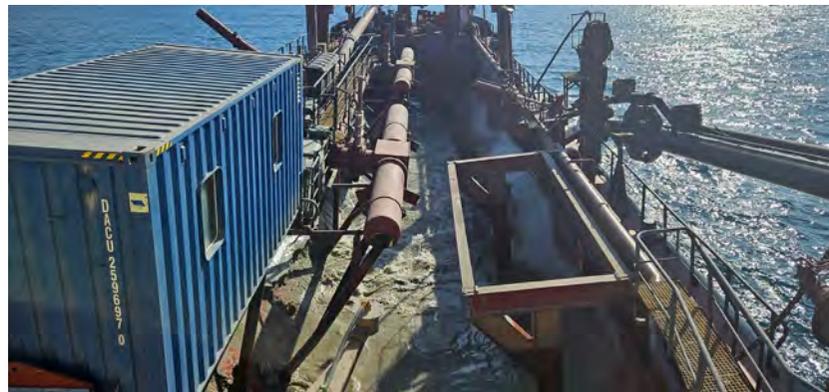
Figura 06 - Seguimiento y control arqueológico del dragado para la Fase II de la ampliación de la NTC, a bordo de la Viking R. Supervisión de la 2ª descarga del turno, área de vertido, detalle del tipo de sedimento.

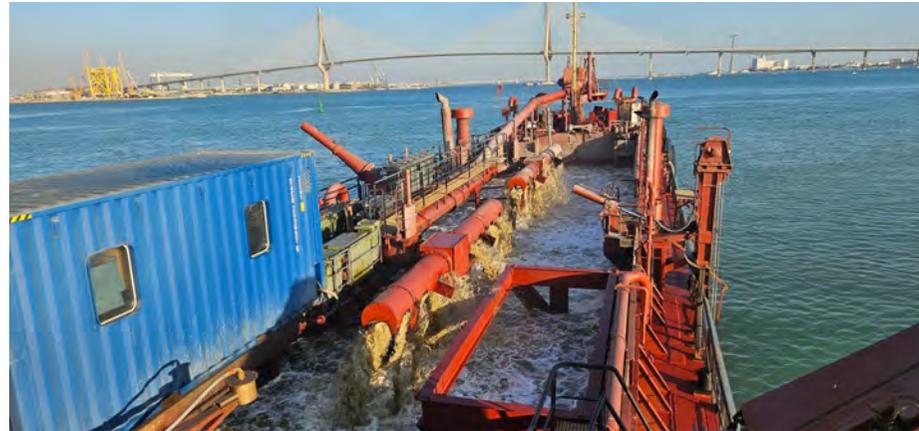
Figura 01 - Seguimiento y control arqueológico de la Fase II de la ampliación de la NTC, a bordo de la Viking R. Supervisión de las labores de dragado, trazado, tipo de sedimento,..1ª carga del turno.

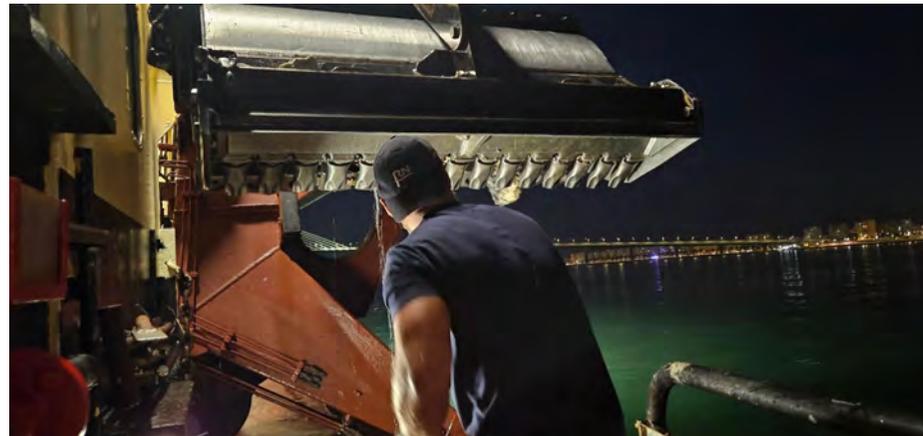
Figura 02 - Seguimiento y control arqueológico del dragado para la Fase II de la ampliación de la NTC, a bordo de la Viking R. Revisión de la limpieza de la cabeza de succión al finalizar la 2ª carga del turno. Material de desecho. Resultado negativo.

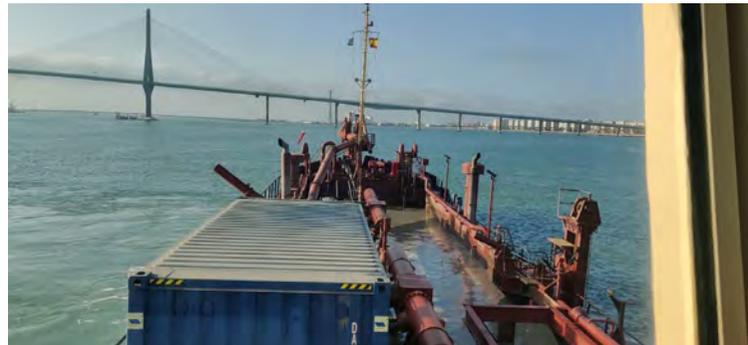
Figura 01 - Seguimiento y control arqueológico del dragado a bordo de la Viking R para la fase II de la ampliación de la NTC.  
Detalle de la cántara llena de agua imposibilitando la revisión de materiales.

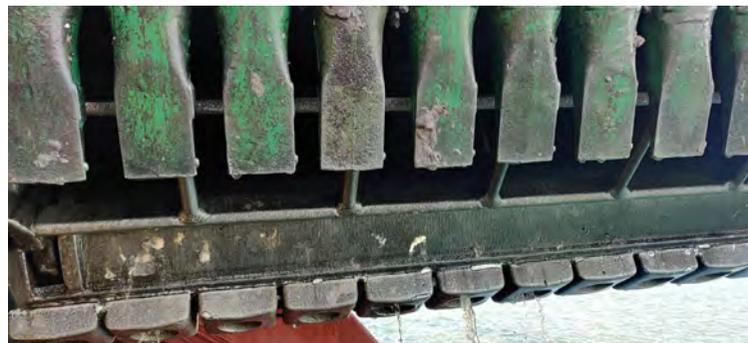
Figura 02 - Seguimiento y control arqueológico del dragado a bordo de la Viking R para la fase II de la ampliación de la NTC.  
Revisión del cabezal donde se aprecia la ausencia de restos arqueológicos en los dientes del cabezal.

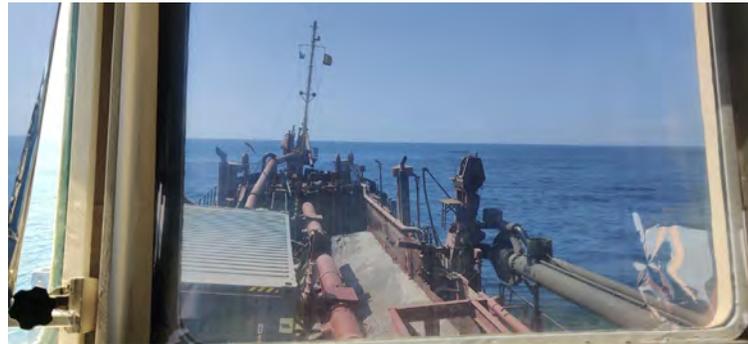
Figura 03 - Seguimiento y control arqueológico del dragado a bordo de la Viking R para la fase II de la ampliación de la NTC.  
Detalle en la descarga donde se aprecia el sedimento arcilloso en la cántara sin agua.

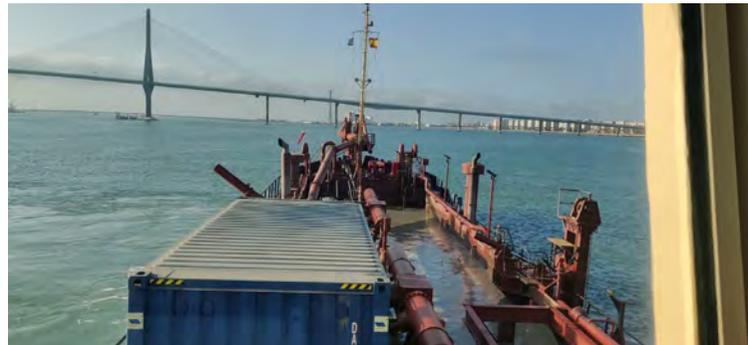
Figura 01 - Seguimiento y control arqueológico del dragado a bordo de la Viking R para la fase II de la ampliación de la NTC.  
Detalle de la cántara llena de agua imposibilitando la revisión de materiales.

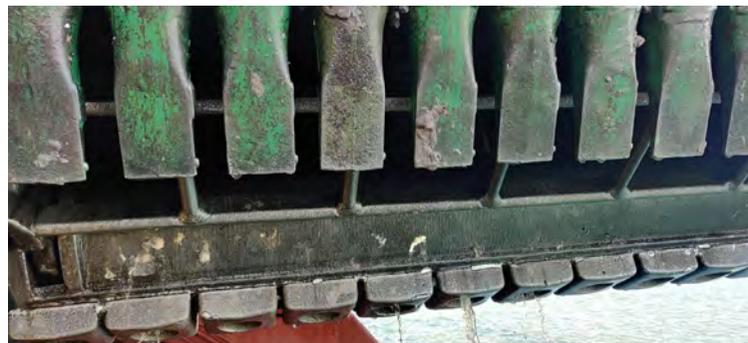
Figura 02 - Seguimiento y control arqueológico del dragado a bordo de la Viking R para la fase II de la ampliación de la NTC.  
Revisión del cabezal donde se aprecia la ausencia de restos arqueológicos en los dientes del cabezal.

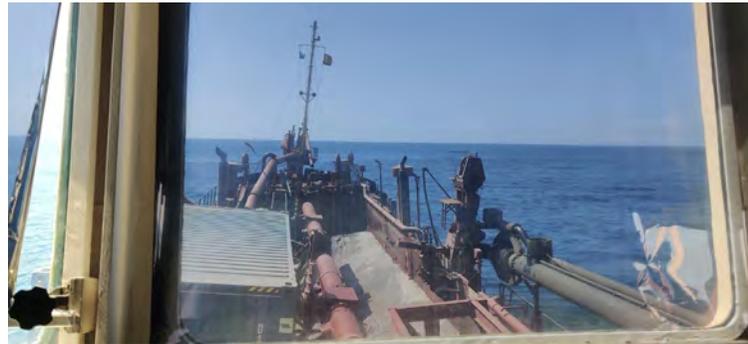
Figura 03 - Seguimiento y control arqueológico del dragado a bordo de la Viking R para la fase II de la ampliación de la NTC.  
Detalle en la descarga donde se aprecia el sedimento arcilloso en la cántara sin agua.

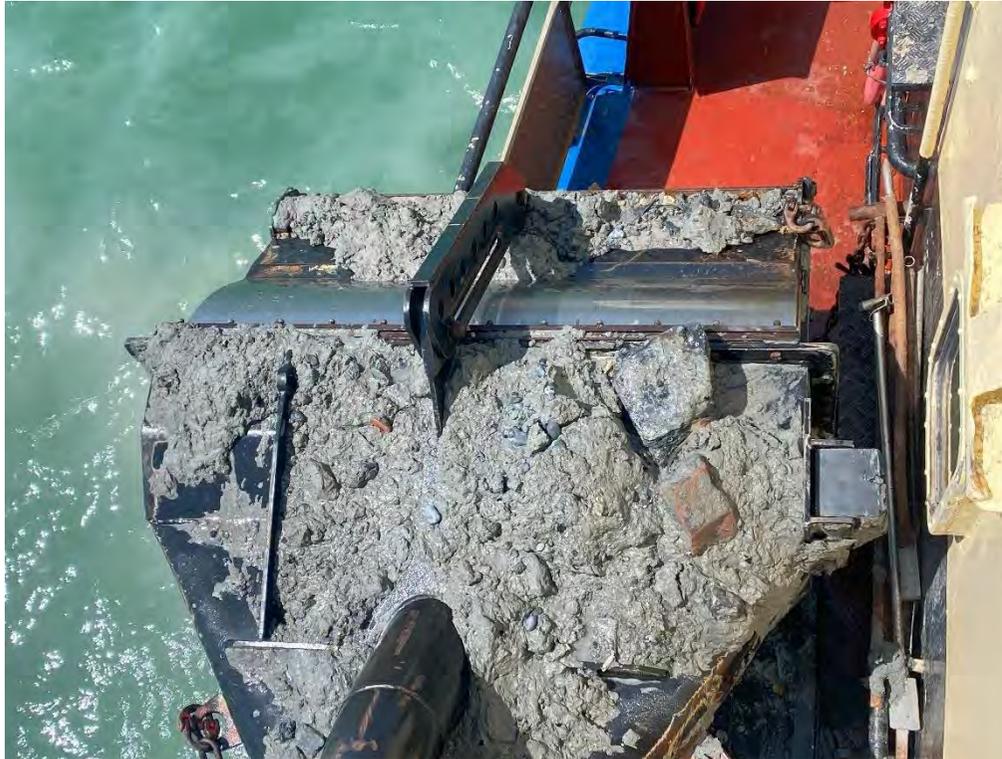
Figura 03 - Seguimiento y control arqueológico del dragado para la Fase II de la ampliación de la NTC, a bordo de la Viking R.

Revisión parte superior de la cabeza de succión, donde más material se acumula.

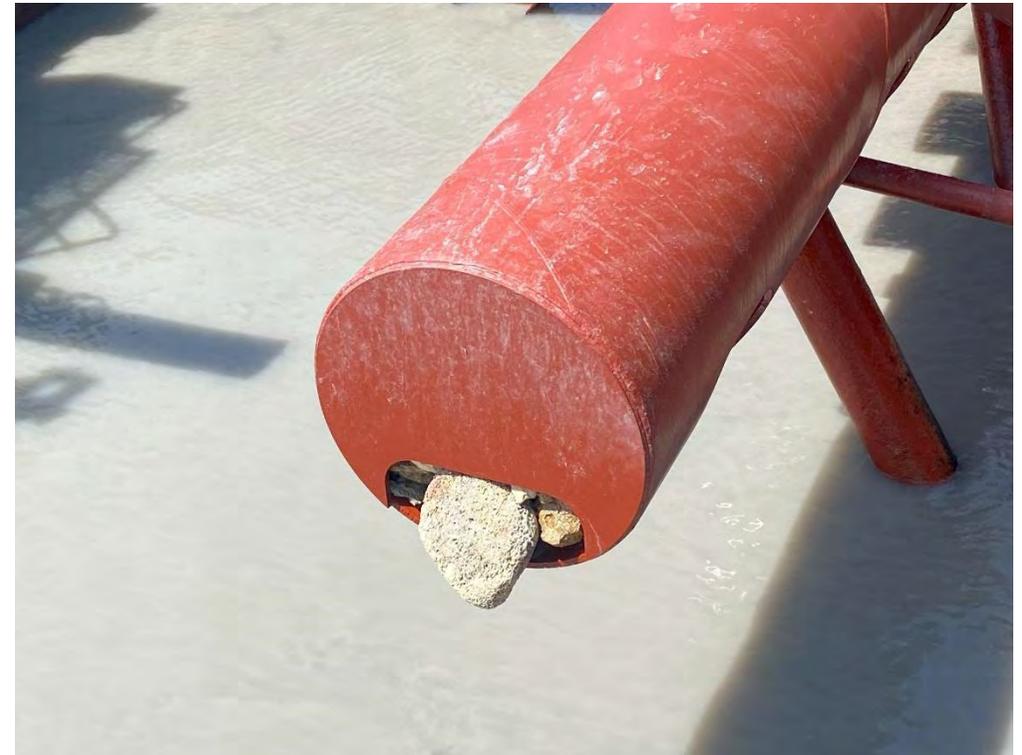
Figura 04 - Seguimiento y control arqueológico del dragado para la Fase II de la ampliación de la NTC, a bordo de la Viking R.

Taponamiento de los orificios del sistema de vertido de sedimentos a la cántara debido a la gran presencia de rocas en el fondo.

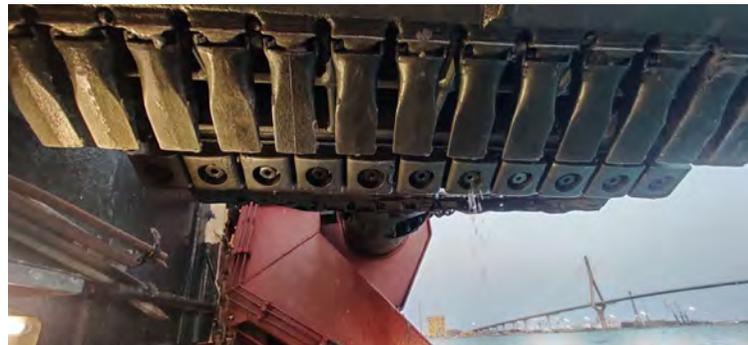
Figura 01 - Seguimiento y control arqueológico del dragado a bordo de la Viking R para la fase II de la ampliación de la NTC.  
Revisión del cabezal con resultado positivo al encontrarse la bala de plomo en la tarima donde está el cabezal.

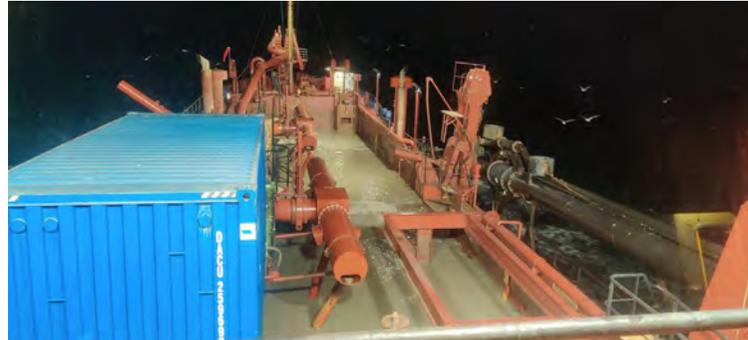
Figura 02 - Seguimiento y control arqueológico del dragado a bordo de la Viking R para la fase II de la ampliación de la NTC.  
Cántara llena imposibilitando la revisión de materiales.

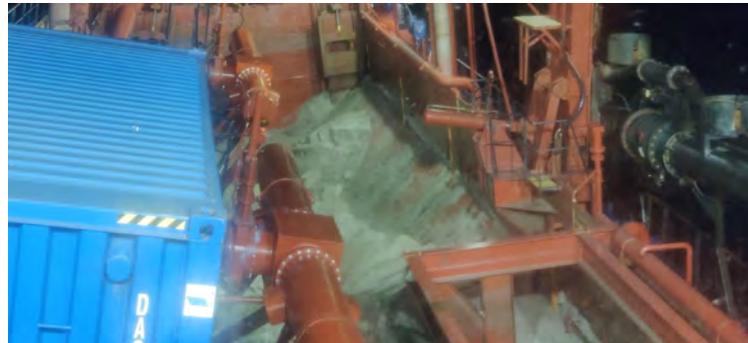
Figura 03 - Seguimiento y control arqueológico del dragado a bordo de la Viking R para la fase II de la ampliación de la NTC.  
Detalle del material de dragado siendo evacuado en la descarga.

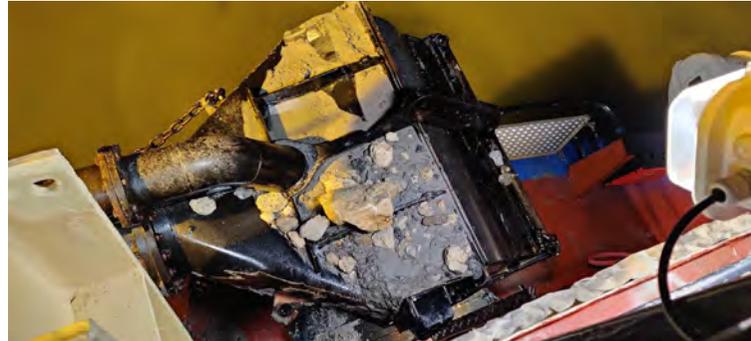
Figura 04 - Seguimiento y control arqueológico del dragado a bordo de la Viking R para la fase II de la ampliación de la NTC.  
Detalle de la revisión del cabezal por arriba donde se ven materiales de arcilla y roca.

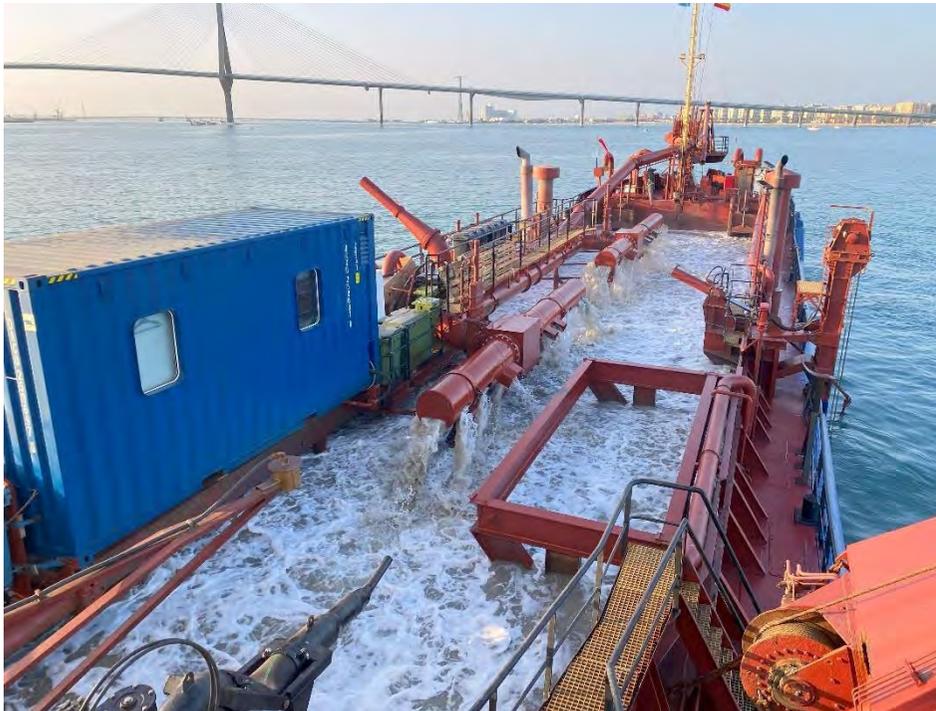
Figura 01 - Seguimiento y control arqueológico del dragado para la Fase II de la ampliación de la NTC, a bordo de la Viking R.  
Inspección de la canta durante el dragado.  
Análisis de sedimento, grado de compactación, aparición de materiales en suspensión, etc.

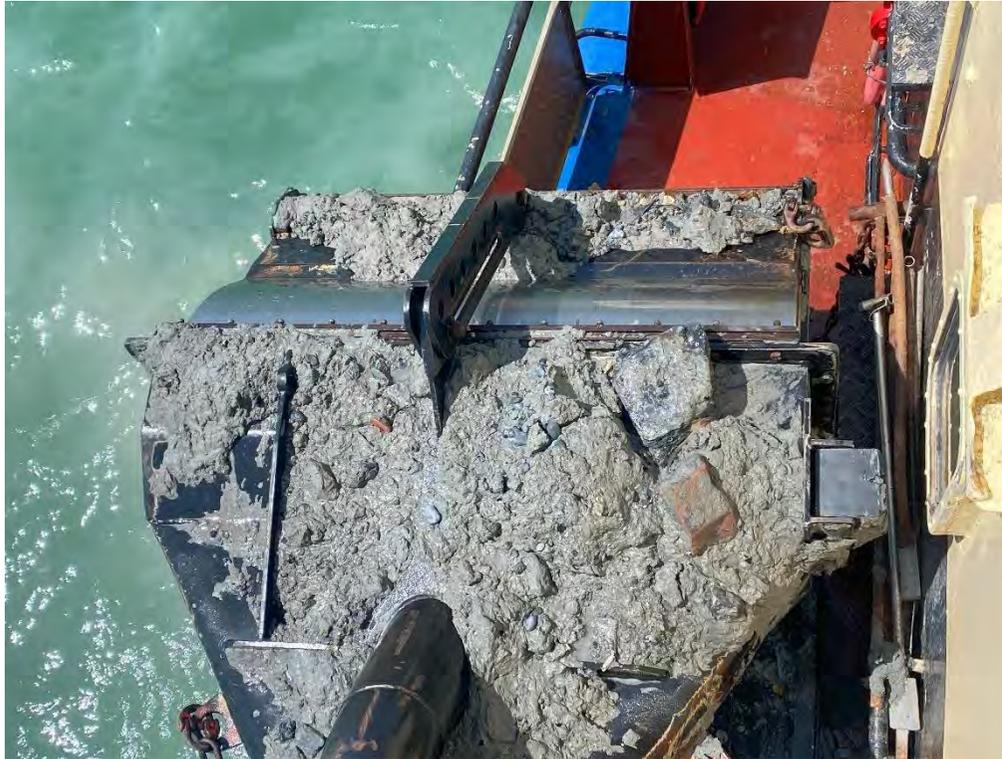
Figura 03 - Seguimiento y control arqueológico del dragado para la Fase II de la ampliación de la NTC, a bordo de la Viking R.

Revisión parte superior de la cabeza de succión, donde más material se acumula.

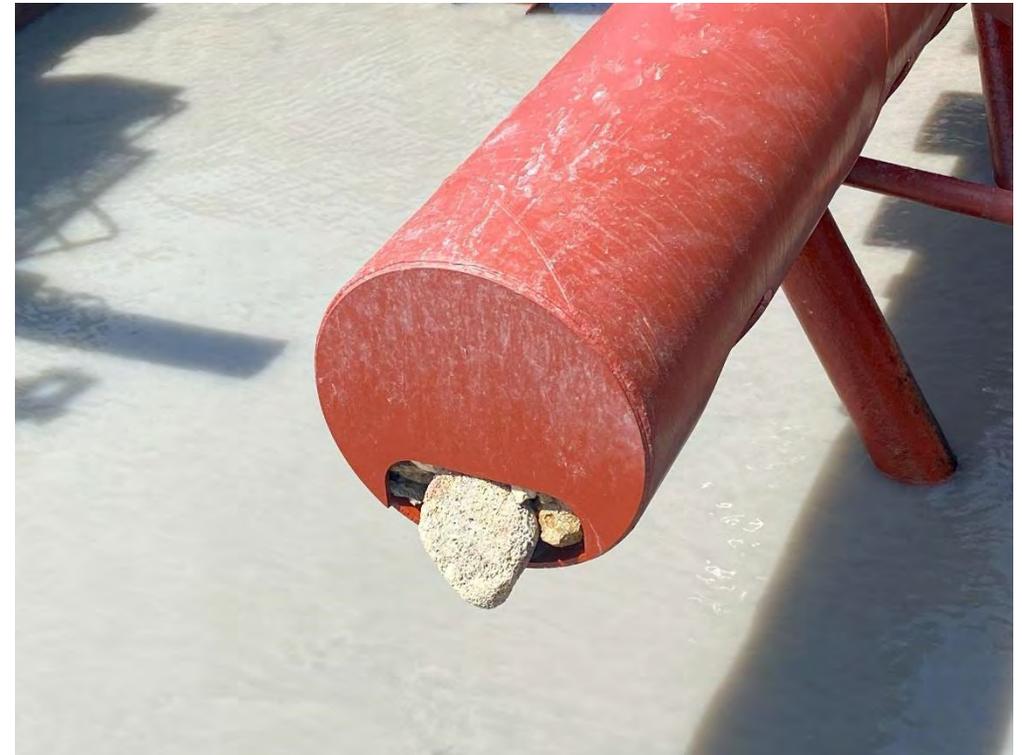
Figura 04 - Seguimiento y control arqueológico del dragado para la Fase II de la ampliación de la NTC, a bordo de la Viking R.

Taponamiento de los orificios del sistema de vertido de sedimentos a la cántara debido a la gran presencia de rocas en el fondo.

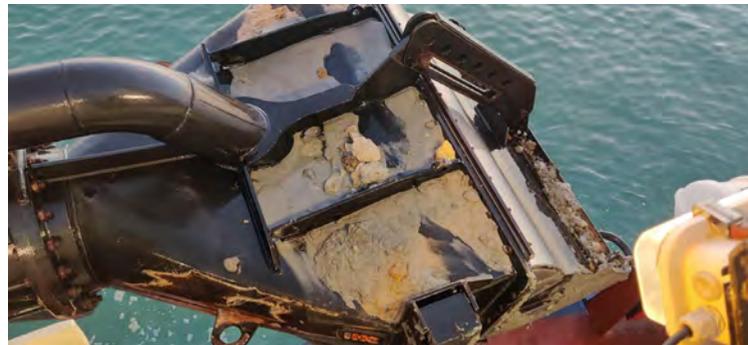
Figura 01 - Seguimiento y control arqueológico del dragado a bordo de la Viking R para la fase II de la ampliación de la NTC.  
Revisión del cabezal en la parte superior, sedimentos rocosos y arcilla.

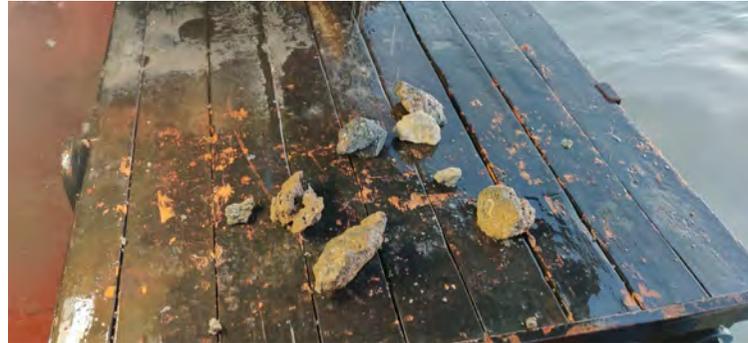
Figura 02 - Seguimiento y control arqueológico del dragado a bordo de la Viking R para la fase II de la ampliación de la NTC.  
Restos de rocas en la tarima de debajo del cabezal.

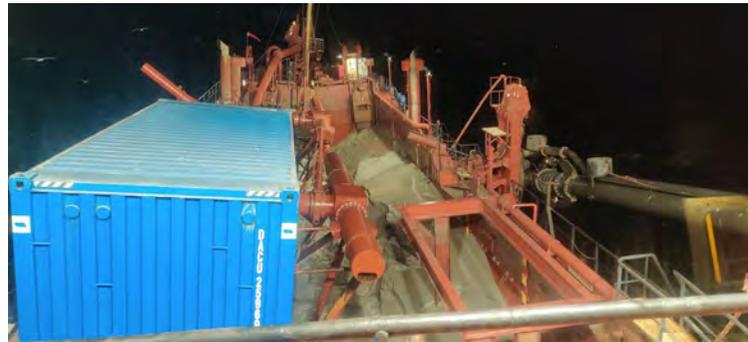
Figura 03 - Seguimiento y control arqueológico del dragado a bordo de la Viking R para la fase II de la ampliación de la NTC.  
Material de arcilla en la cántara cuando se realiza el vertido sin restos arqueológicos.

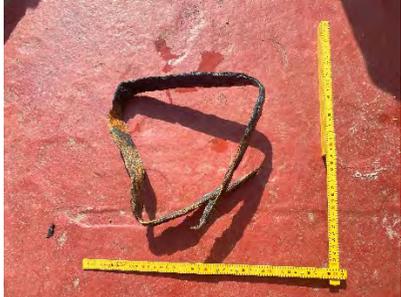
36°31.863N 006°16.091W -13,27	15:14	Fragmento de lámina de hierro

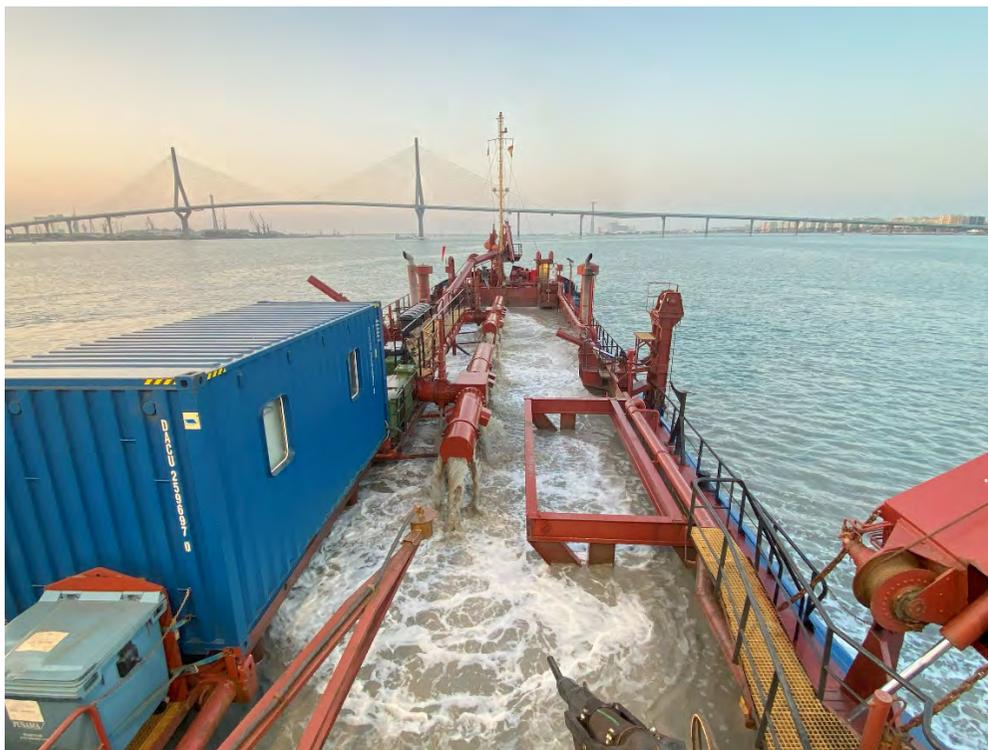
Figura 01 - Seguimiento y control arqueológico del dragado para la Fase II de la ampliación de la NTC, a bordo de la Viking R. Inspección de la canta durante el dragado. Análisis de sedimento, grado de compactación, aparición de materiales en suspensión, etc.

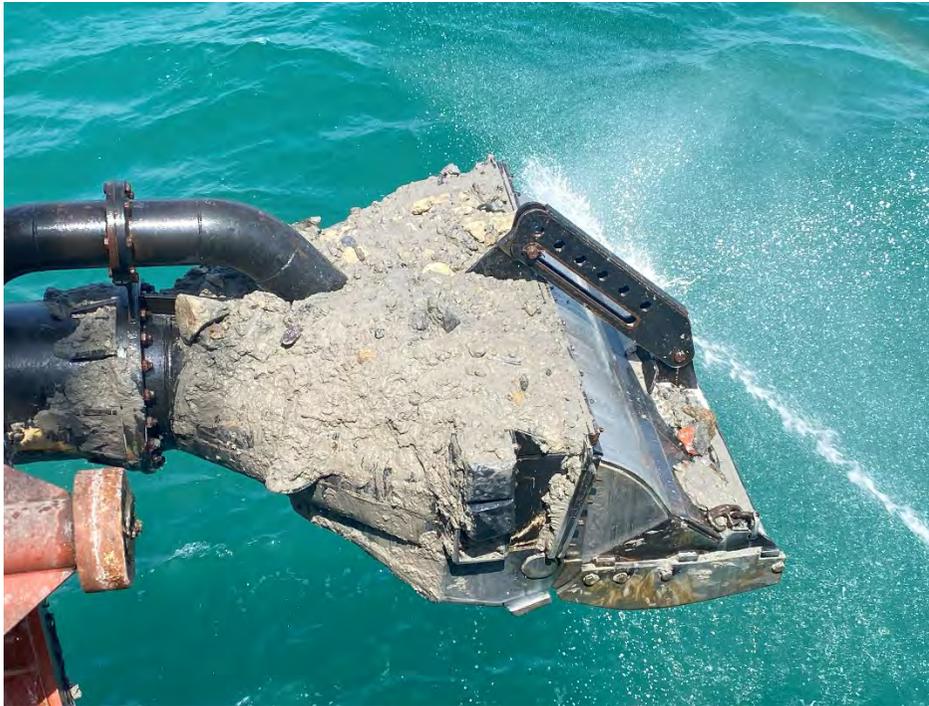
Figura 03 - Seguimiento y control arqueológico del dragado para la Fase II de la ampliación de la NTC, a bordo de la Viking R.  
Revisión parte superior de la cabeza de succión, donde más material se acumula, durante las labores de limpieza.

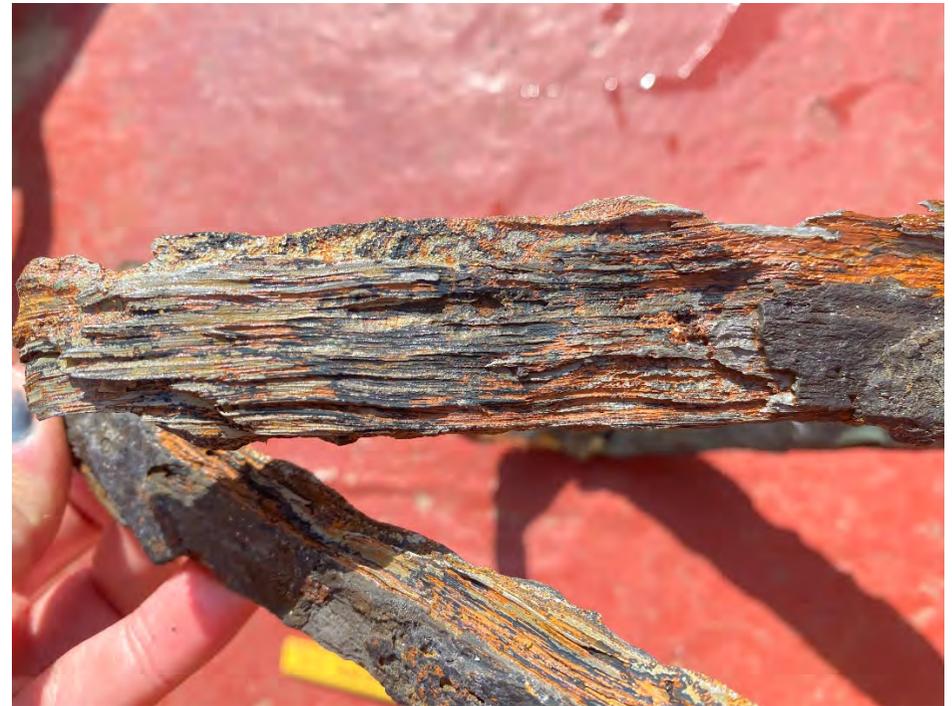
Figura 04 - Seguimiento y control arqueológico del dragado para la Fase II de la ampliación de la NTC, a bordo de la Viking R.  
Detalle de las capas fibrosas que forman la lámina de hierro extraída durante la 3º carga del turno. Tras unos minutos en el exterior, la pieza comienza su proceso oxidativo.

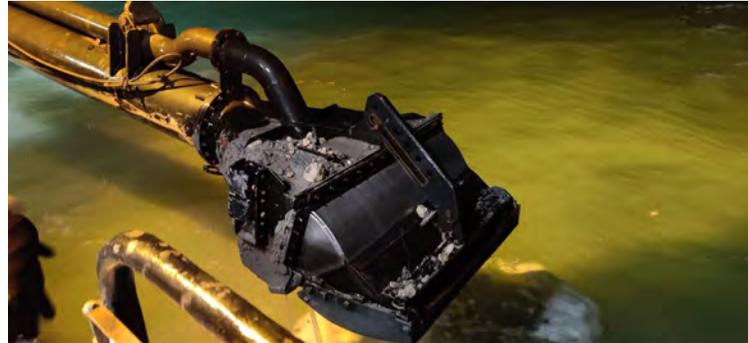
Figura 02 - Seguimiento y control arqueológico del dragado a bordo de la Viking R para la fase II de la ampliación de la NTC.  
Revisión del cabezal en la parte superior.

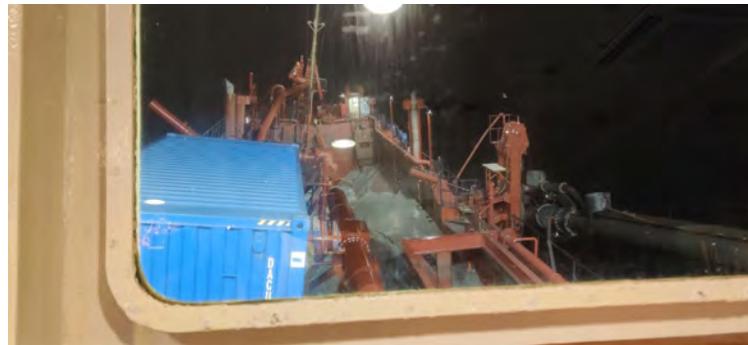
Figura 03 - Seguimiento y control arqueológico del dragado a bordo de la Viking R para la fase II de la ampliación de la NTC.  
Descarga del material de dragado con resultado negativo.

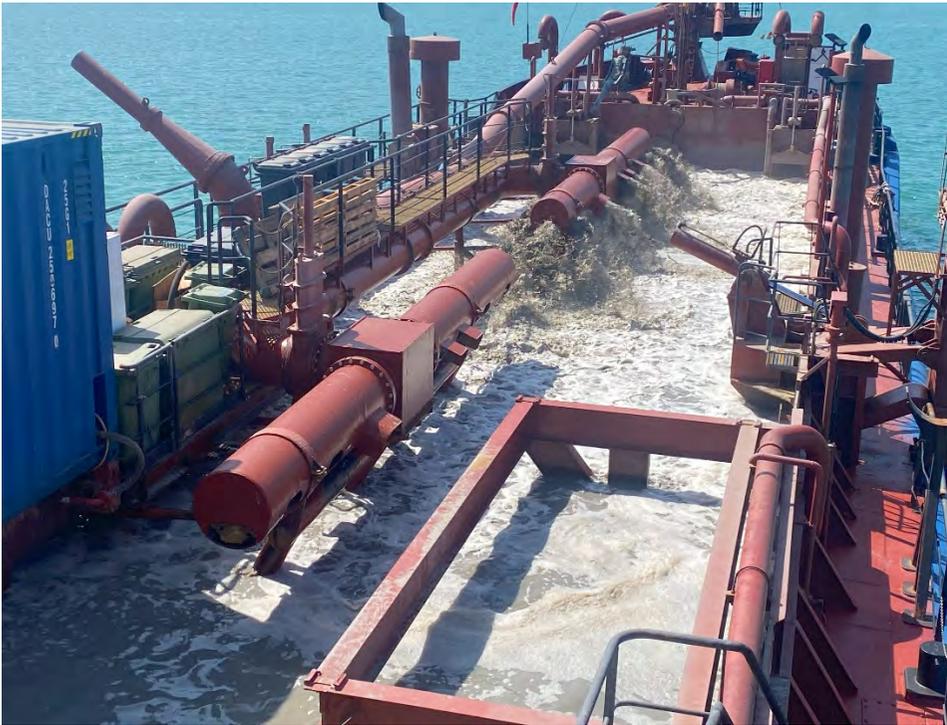
Figura 01 - Seguimiento y control arqueológico del dragado para la Fase II de la ampliación de la NTC, a bordo de la Viking R. Inspección de la canta durante el dragado. La primera tubería de desagüe se encuentra atascada por fragmentos de roca en su interior

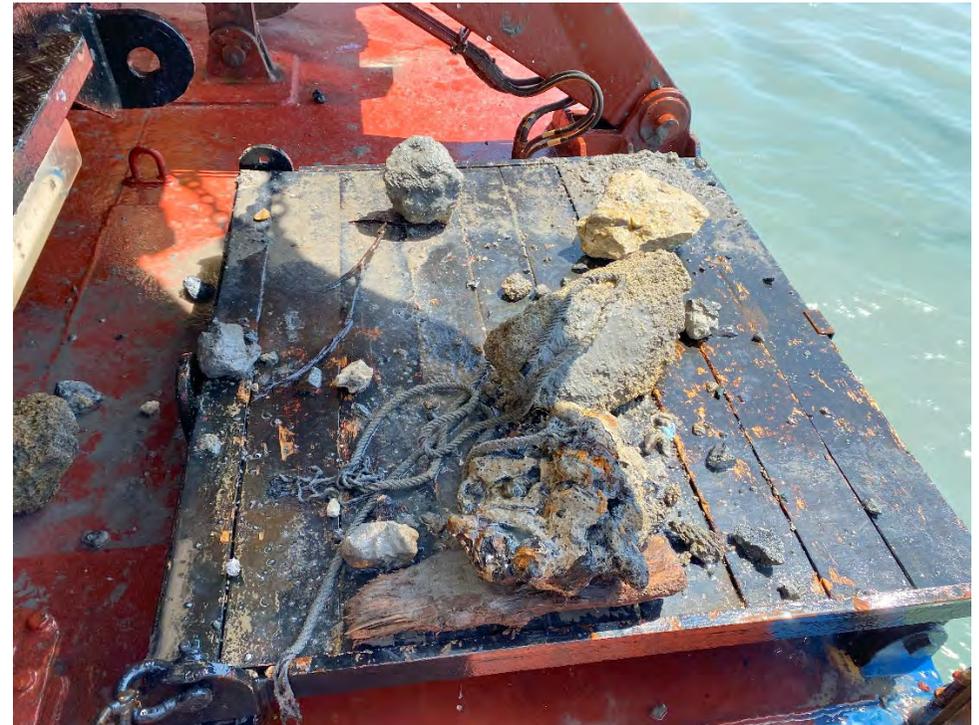
Figura 02 - Seguimiento y control arqueológico del dragado para la Fase II de la ampliación de la NTC, a bordo de la Viking R. Revisión de la limpieza de la cabeza de succión. Se puede observar el gran tamaño de las piedras que se atascan en el cabezal de succión.

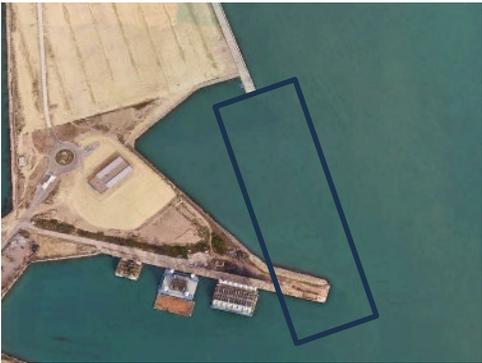
FECHA	01-08-2024
	N.º DE PARTE	1
PARTE DIARIO DE TRABAJO – OBRA		
OBRA: <b>AAP DRAGADO Nueva Terminal de Contenedores, Fase 2.</b>		
FASE DE OBRA: Supervisión Trabajos de Geofísica		
HORARIO: 7:30-9:30		
PERSONAL: 1 técnico arqueólogo.		
OBSERVACIONES: Supervisión a bordo del Popeye durante los trabajos diarios de batimetría línea de cajones.

El resultado <b>negativo</b> en cuanto a posibles yacimientos-Pecios.

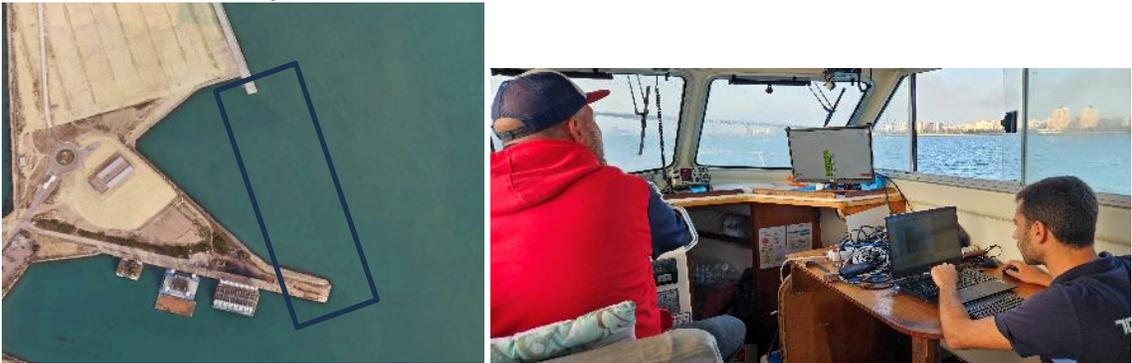
FECHA	06-08-2024
	N.º DE PARTE	2
PARTE DIARIO DE TRABAJO – OBRA		
OBRA: <b>AAP DRAGADO Nueva Terminal de Contenedores, Fase 2.</b>		
<u>FASE DE OBRA:</u> Supervisión Trabajos de Geofísica		
HORARIO: 7:30-10:30		
PERSONAL: 1 técnico arqueólogo.		
OBSERVACIONES: Supervisión a bordo del Popeye durante los trabajos diarios de batimetría línea de cajones.

El resultado <b>negativo</b> en cuanto a posibles yacimientos-Pecios.
