**ACTIVIDAD ARQUEOLOGICA PREVENTIVA  
CONTROL MOVIMIENTO DE TIERRA  
DRAGADOS NUEVA TERMINAL DE  
CONTENEDORES FASE 2, CÁDIZ**

**INFOME MENSUAL AGOSTO 2024**

**ACTIVIDAD ARQUEOLOGICA PREVENTIVA CONTROL MOVIMIENTO DE TIERRA  
 DRAGADOS NUEVA TERMINAL DE CONTENEDORES FASE 2, CÁDIZ.**

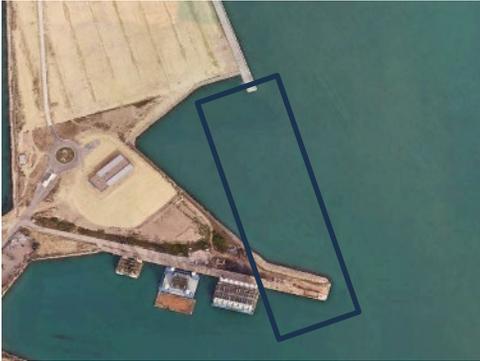
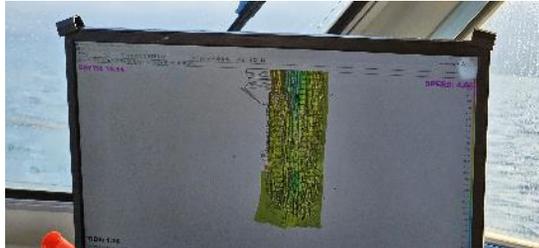
FECHA	08-08-2024
	N.º DE PARTE	3
PARTE DIARIO DE TRABAJO – OBRA		
OBRA: <b>AAP DRAGADO Nueva Terminal de Contenedores, Fase 2.</b>		
FASE DE OBRA: Supervisión Trabajos de Geofísica		
HORARIO: 7:30-9:30		
PERSONAL: 1 técnico arqueólogo.		
OBSERVACIONES: Supervisión a bordo del Popeye durante los trabajos diarios de batimetría línea de cajones.

El resultado <b>negativo</b> en cuanto a posibles yacimientos-Pecios.

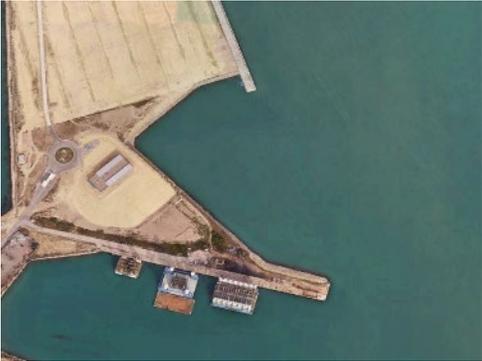
FECHA	12-08-2024
	N.º DE PARTE	4
PARTE DIARIO DE TRABAJO – OBRA		
OBRA: <b>AAP DRAGADO Nueva Terminal de Contenedores, Fase 2.</b>		
FASE DE OBRA: Supervisión Trabajos de Geofísica		
HORARIO: 7:30-11:00		
PERSONAL: 1 técnico arqueólogo.		
OBSERVACIONES: Supervisión a bordo del Popeye durante los trabajos diarios de batimetría línea de cajones.

El resultado <b>negativo</b> en cuanto a posibles yacimientos-Pecios.

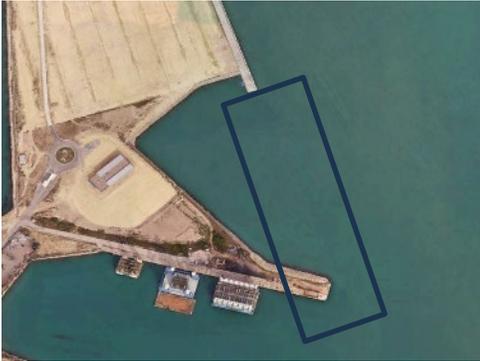
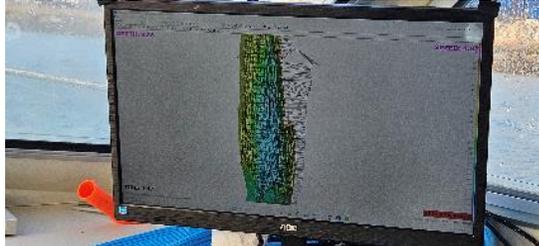
FECHA	15-08-2024
	N.º DE PARTE	5
PARTE DIARIO DE TRABAJO – OBRA		
OBRA: <b>AAP DRAGADO Nueva Terminal de Contenedores, Fase 2.</b>		
FASE DE OBRA: Supervisión Trabajos de Geofísica		
HORARIO: 7:30-9:00		
PERSONAL: 1 técnico arqueólogo.		
OBSERVACIONES: Supervisión a bordo del Popeye durante los trabajos diarios de batimetría línea de cajones.

El resultado <b>negativo</b> en cuanto a posibles yacimientos-Pecios.

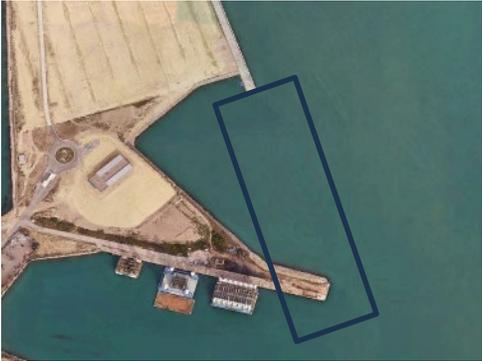
FECHA	20-08-2024
	N.º DE PARTE	6
PARTE DIARIO DE TRABAJO – OBRA		
OBRA: <b>AAP DRAGADO Nueva Terminal de Contenedores, Fase 2.</b>		
<u>FASE DE OBRA:</u> Supervisión Trabajos de Geofísica		
HORARIO: 7:30-10:00		
PERSONAL: 1 técnico arqueólogo.		
OBSERVACIONES: Supervisión a bordo del Popeye durante los trabajos diarios de batimetría línea de cajones.

El resultado <b>negativo</b> en cuanto a posibles yacimientos-Pecios.

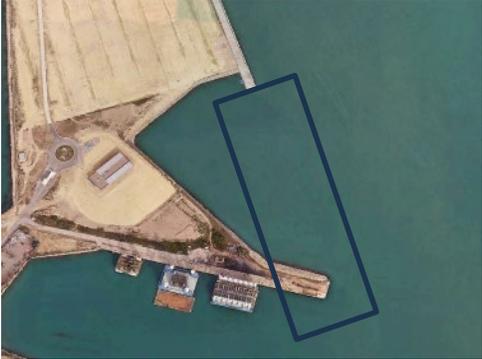
FECHA	23-08-2024
	N.º DE PARTE	7
PARTE DIARIO DE TRABAJO – OBRA		
OBRA: <b>AAP DRAGADO Nueva Terminal de Contenedores, Fase 2.</b>		
FASE DE OBRA: Supervisión Trabajos de Geofísica		
HORARIO: 7:30-9:30		
PERSONAL: 1 técnico arqueólogo.		
OBSERVACIONES: Supervisión a bordo del Popeye durante los trabajos diarios de batimetría línea de cajones.

El resultado <b>negativo</b> en cuanto a posibles yacimientos-Pecios.

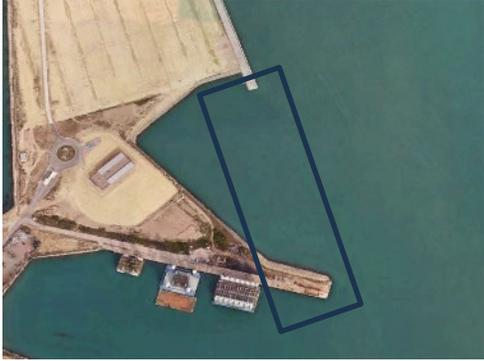
FECHA	28-08-2024
	N.º DE PARTE	8
PARTE DIARIO DE TRABAJO – OBRA		
OBRA: <b>AAP DRAGADO Nueva Terminal de Contenedores, Fase 2.</b>		
FASE DE OBRA: Supervisión Trabajos de Geofísica.		
HORARIO: 7:30-9:30		
PERSONAL: 1 técnico arqueólogo.		
OBSERVACIONES: Supervisión a bordo del Popeye durante los trabajos diarios de batimetría línea de cajones.

El resultado <b>negativo</b> en cuanto a posibles yacimientos-Pecios.
