**ACTIVIDAD ARQUEOLOGICA PREVENTIVA  
CONTROL MOVIMIENTO DE TIERRA  
DRAGADOS NUEVA TERMINAL DE  
CONTENEDORES FASE 2, CÁDIZ**

**INFOME MENSUAL JULIO 2024**

## **ACTIVIDAD ARQUEOLOGICA PREVENTIVA CONTROL MOVIMIENTO DE TIERRA DRAGADOS NUEVA TERMINAL DE CONTENEDORES FASE 2, CÁDIZ.**

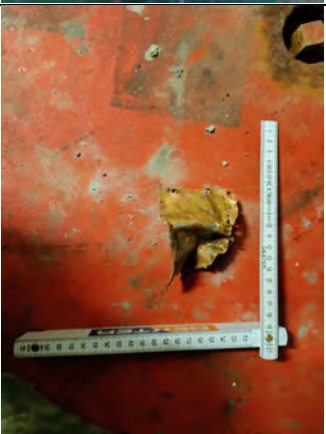
Costa Atlántica	20240708	36° 32.122N 006° 16.230W -14	Fragmento metálico con madera. Se registra pero no se recoge.

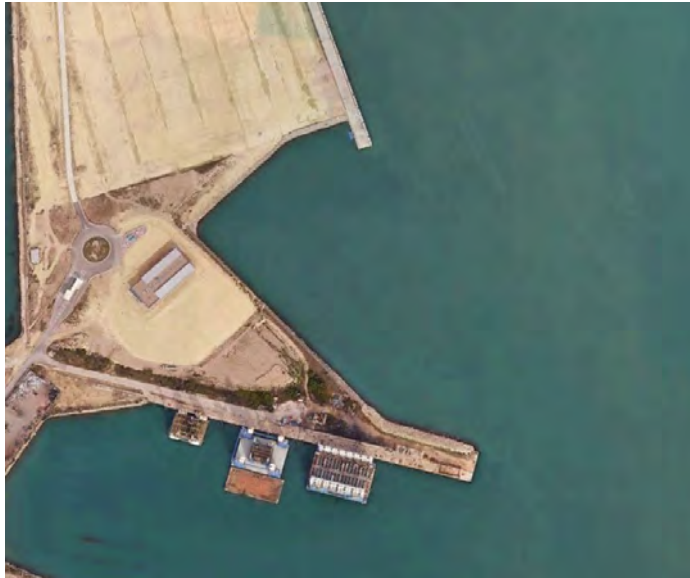
Continuación de los trabajos de dragado en la línea de cajones. Sedimentos compuestos por fangos, limos y piedra ostionera. En el cabezal de succión se encuentran restos de piedras y material antrópico contemporáneo (material de construcción, cabos). Hallazgo de una varenga durante la carga n°5.

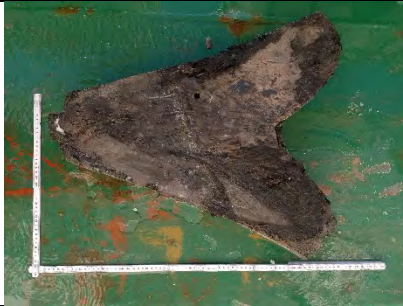
36°31.978 N 006°16.137 W Cota -13.4/-14 m	18:30	Varenga con presencia de pernos de sección cuadrada.

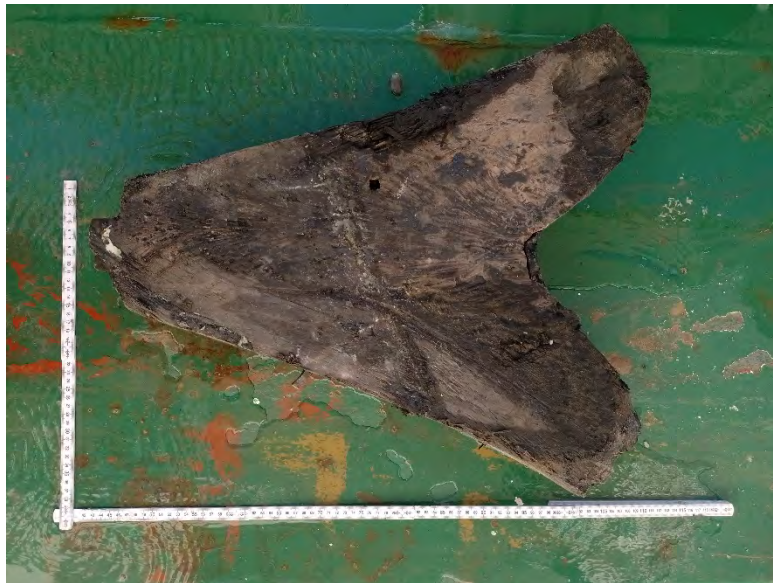
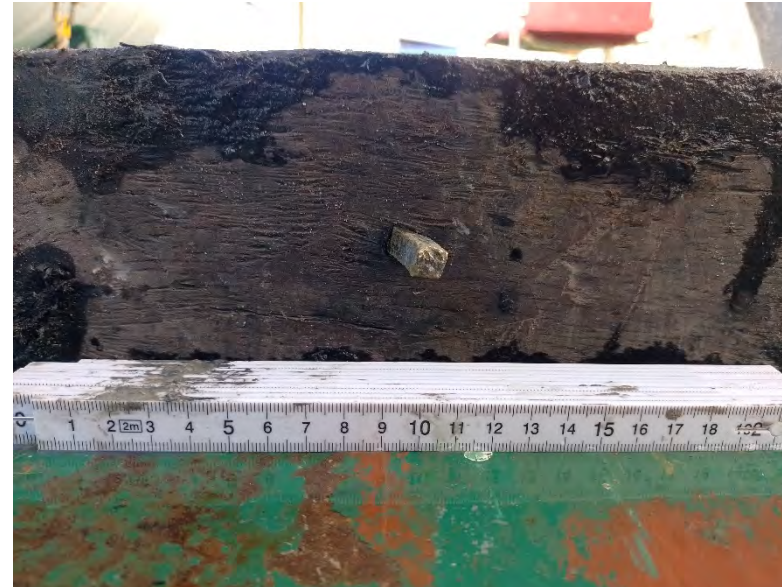
Figura 1. - Seguimiento y control arqueológico del dragado a bordo de la Costa Atlántica para la fase II de la ampliación de la NTC. Detalles de la varenga hallada en el cabezal de succión.

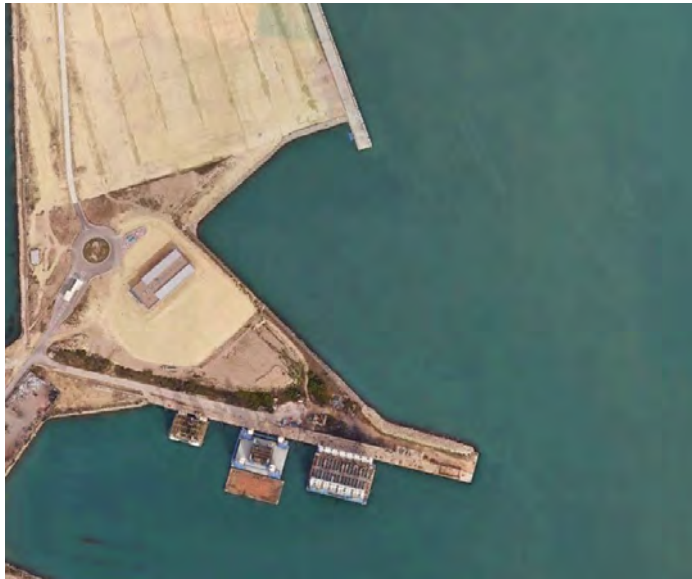
Continuación de los trabajos de dragado en la línea de cajones. Sedimentos compuestos por fangos, limos y piedra ostionera. En el cabezal de succión se encuentran restos de piedras y material antrópico contemporáneo (material de construcción, cabos, neumáticos).

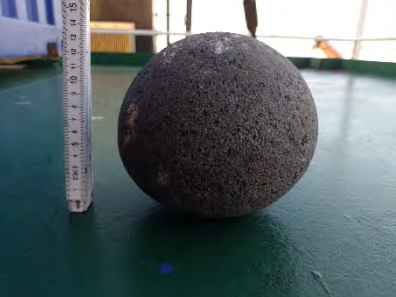
36°32.001 N 006°16.159 W Cota -13.4/-14	08:10	Bolaño de piedra

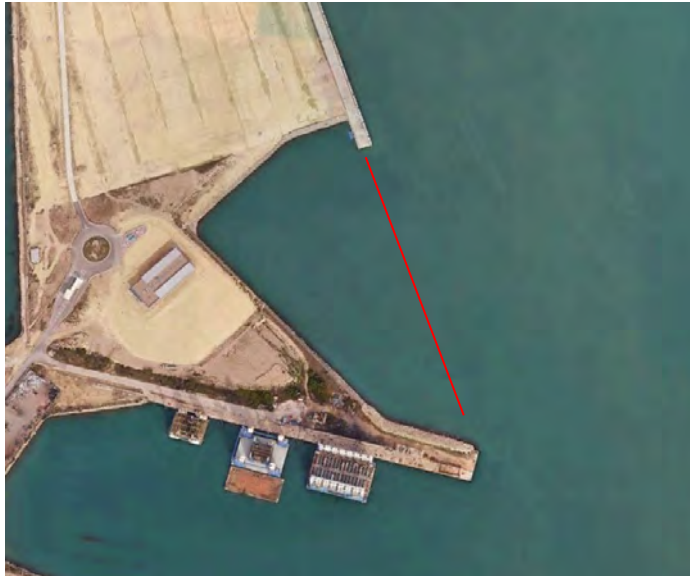
Continuación de los trabajos de dragado en la línea de cajones. Profundidad al inicio de 13 metros y al final de la calle de 14 metros. Sedimentos compuestos por fangos, limos y piedra ostionera.

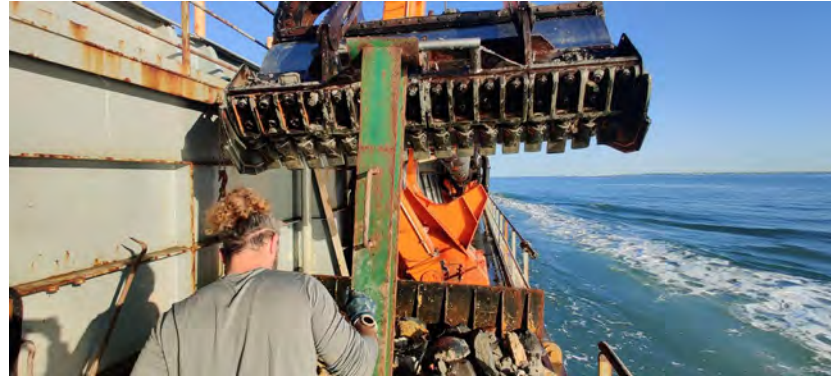
Figura 01 - Seguimiento y control arqueológico de la Fase II de la ampliación de la NTC.  
Revisión de la cabeza en la primera carga.

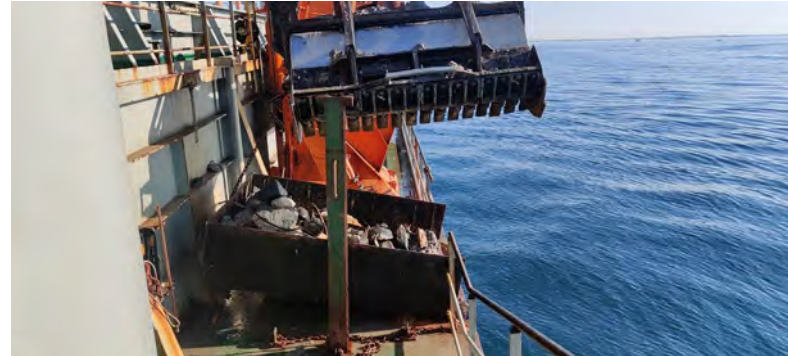
Figura 03 - Vertido de la cuba bajo el cabezal en la zona habilitada.

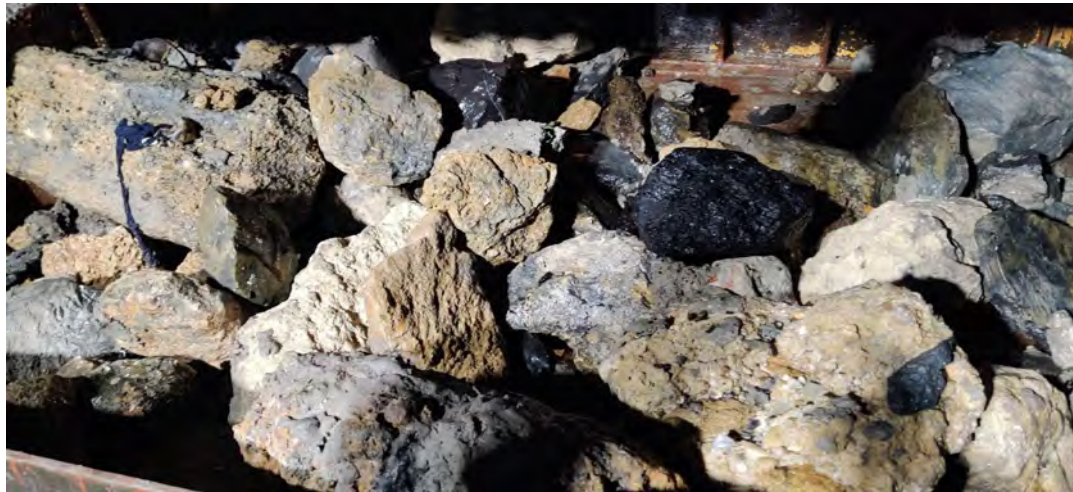
Figura 01 - Revisión de la cuba bajo la cabeza de succión en la tercera carga.

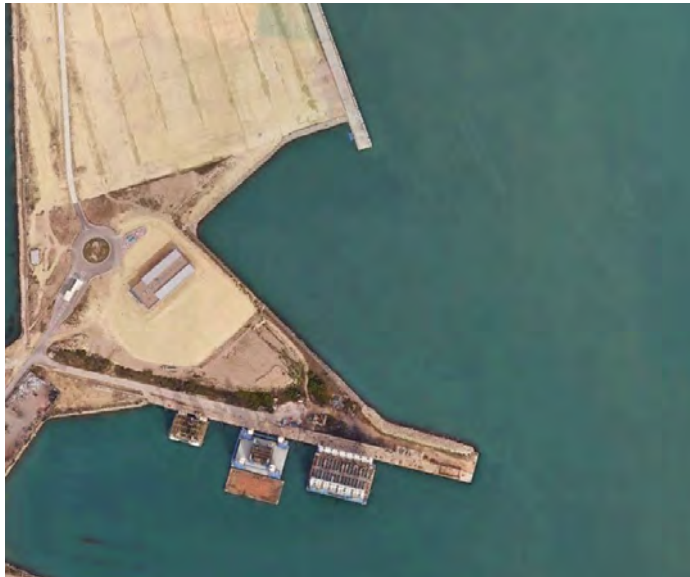
Continuación de los trabajos de dragado en la línea de cajones. Sedimentos compuestos por fangos, limos y piedra ostionera. En el cabezal de succión se encuentran restos de piedras y material antrópico contemporáneo (material de construcción, cabos, neumáticos).

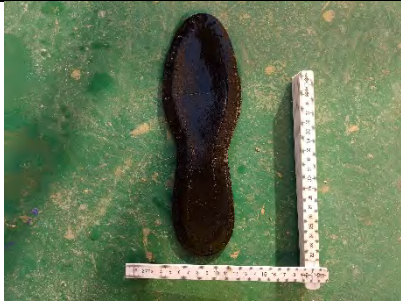
36°32.072 N 006°16.194 W Cota -14.5/-15 m	10:35	Suela de zapato

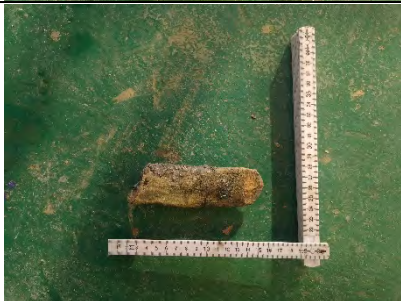
36°32.051 N 006°16.184 W Cota -14.7/-15 m	19:27	Fragmento de asa? Presenta colonización de briozoos.

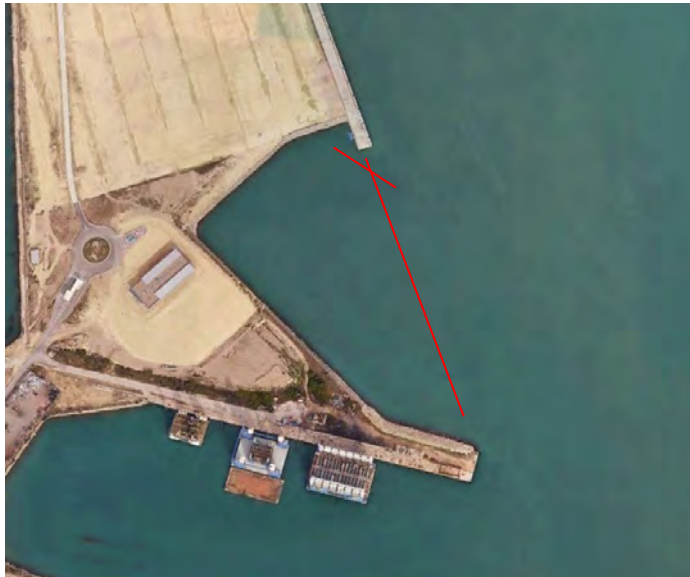
Continuación de los trabajos de dragado en la línea de cajones. Profundidad al inicio de 15 metros, en el medio de 10 metros (losa de rocas) y al final de la calle de 14 metros. Sedimentos compuestos por fangos, limos y piedra ostionera.

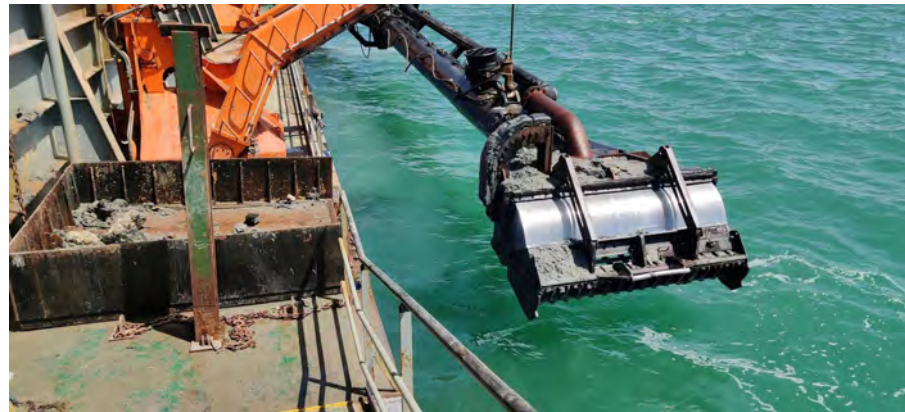
Figura 03 - Seguimiento y control arqueológico de la Fase II de la ampliación de la NTC.  
Revisión de la cabeza en la segunda carga.

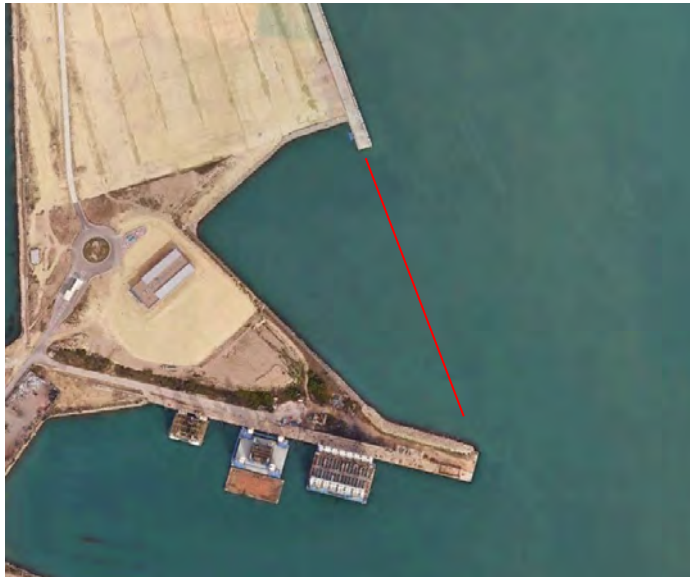
Continuación de los trabajos de dragado en la línea de cajones. Profundidad al inicio de 16 metros, a la mitad a 10 metros (losa de rocas) y al final de la calle de 17 metros. Sedimentos compuestos por fangos, limos y piedra ostionera. Continuación de las labores anteriores del turno anterior.

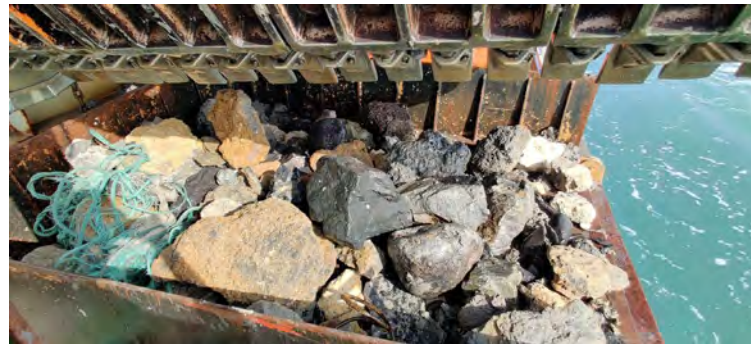
Figura 01 - Seguimiento y control arqueológico de la Fase II de la ampliación de la NTC.  
Revisión de la cabeza en la primera carga. Enrase de los cajones.

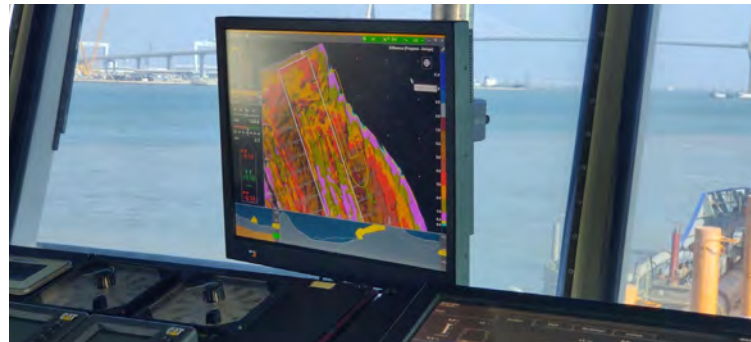
Figura 02 - Seguimiento y control arqueológico de la Fase II de la ampliación de la NTC.  
Imagen del monitor del piloto donde se ven las elevaciones y la altura del lecho marino.

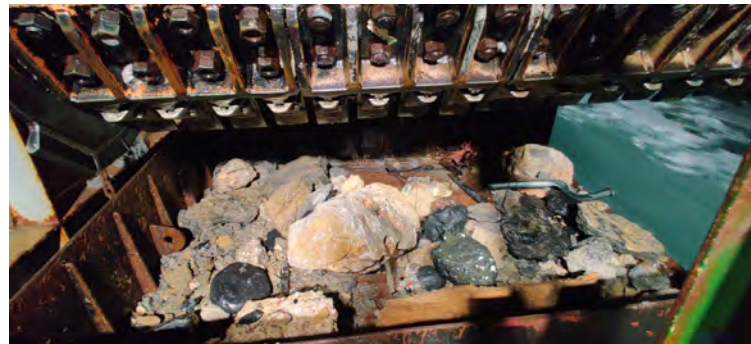
Figura 01 - Seguimiento y control arqueológico de la Fase II de la ampliación de la NTC.  
Revisión de la cabeza en la segunda carga.

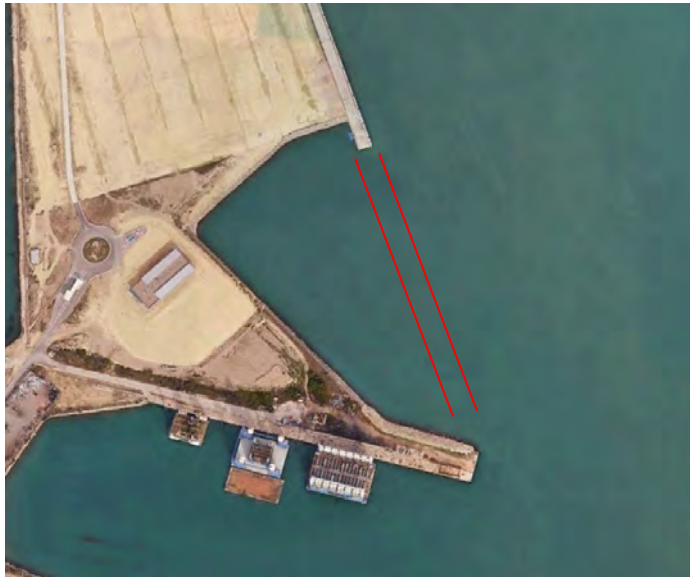
Ampliación de la zona de dragado a lo ancho continuando los trabajos en la línea de cajones. Profundidad al inicio de 11 metros y al final de la calle de 12 metros. Sedimentos compuestos por fangos, limos y piedra ostionera.

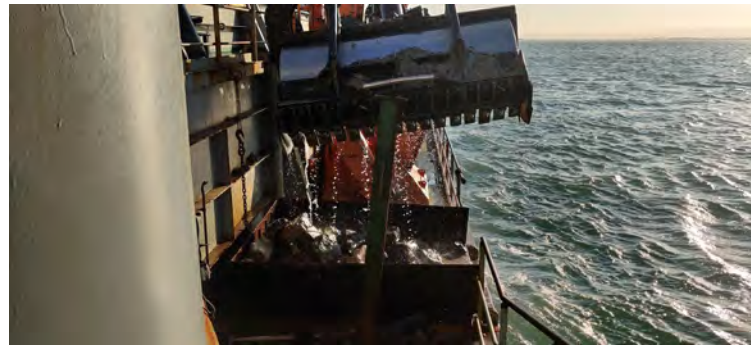
Figura 01 - Seguimiento y control arqueológico de la Fase II de la ampliación de la NTC.  
Revisión de la cabeza en la primera carga.

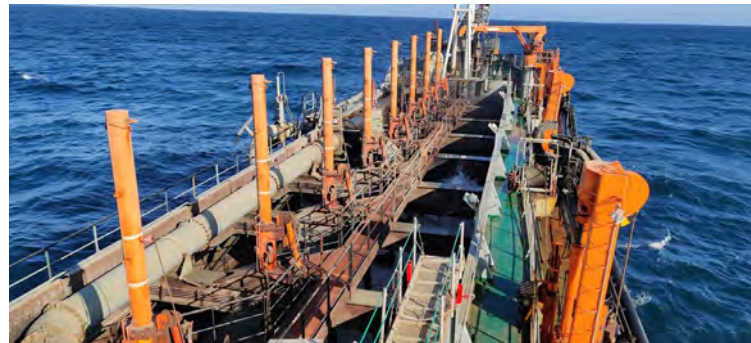
Figura 02 - Seguimiento y control arqueológico de la Fase II de la ampliación de la NTC.  
Revisión del vertido de materiales en la zona habilitada.

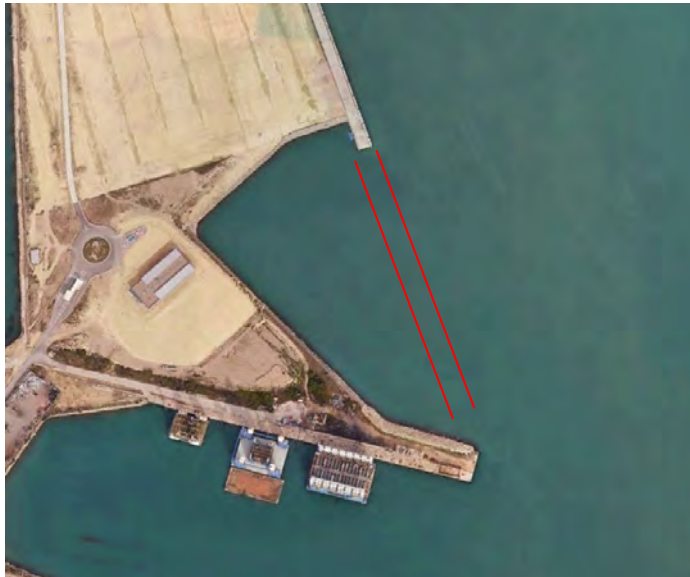
Ampliación de la zona de dragado a lo ancho continuando los trabajos en la línea de cajones. Profundidad al inicio de 11 metros y al final de la calle de 12 metros. Sedimentos compuestos por fangos, limos y piedra ostionera.

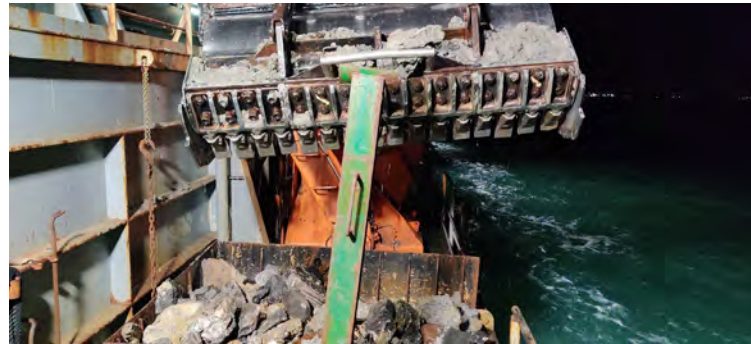
Figura 01 - Seguimiento y control arqueológico de la Fase II de la ampliación de la NTC.  
Revisión de la cabeza en la segunda carga.

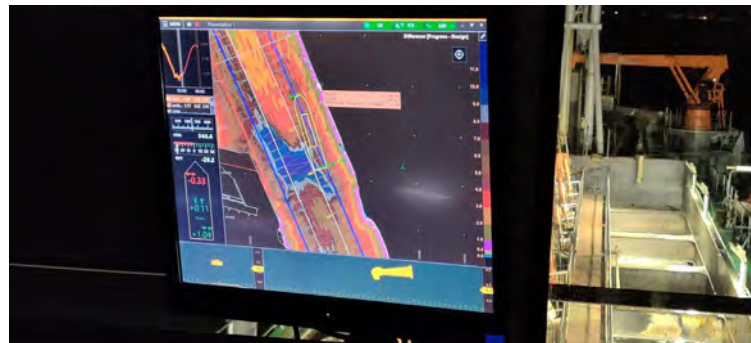
Figura 02 - Seguimiento y control arqueológico de la Fase II de la ampliación de la NTC.  
Revisión de las pantallas del puente donde se aprecia la zona de dragado y las elevaciones.

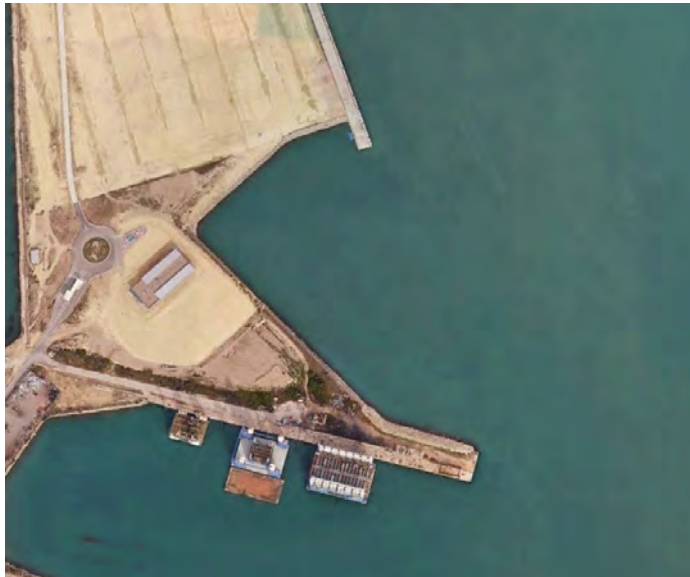
Ampliación de la zona de dragado a lo ancho continuando los trabajos en la línea de cajones. Profundidad al inicio de 12 metros y al final de la calle, 7 metros . Sedimento compuesto por fangos, limos y piedra de diversa índole.

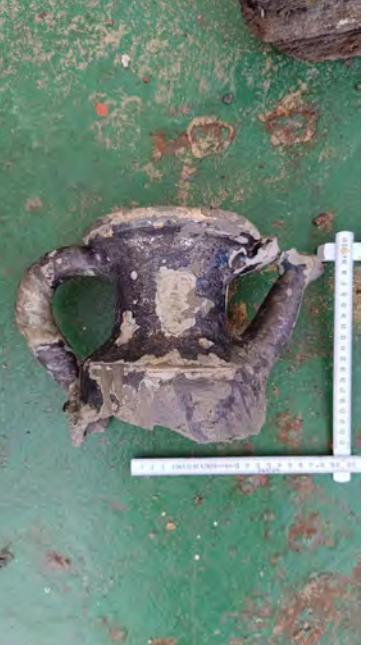
36° 32.068N 006° 16.203 W -11	08: 07	Parte superior y parte del cuerpo de vasija con esmalte.

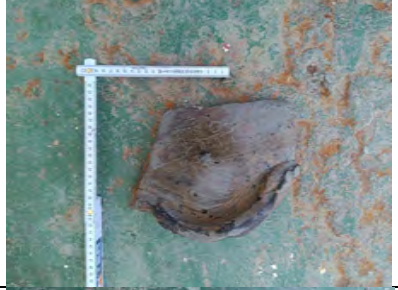
<p>36° 32.068N 006° 16.203 W -9.1/-13</p>	<p>13:30</p>	<p>Base de cerámica .</p>

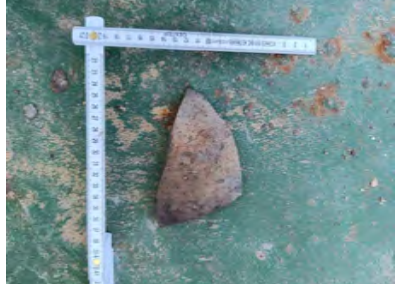
<p>36° 32.068N 006° 16.203 W -9.1/-13</p>	<p>13:30</p>	<p>Galdo de cerámica sin forma, con pintura vidriada.</p>

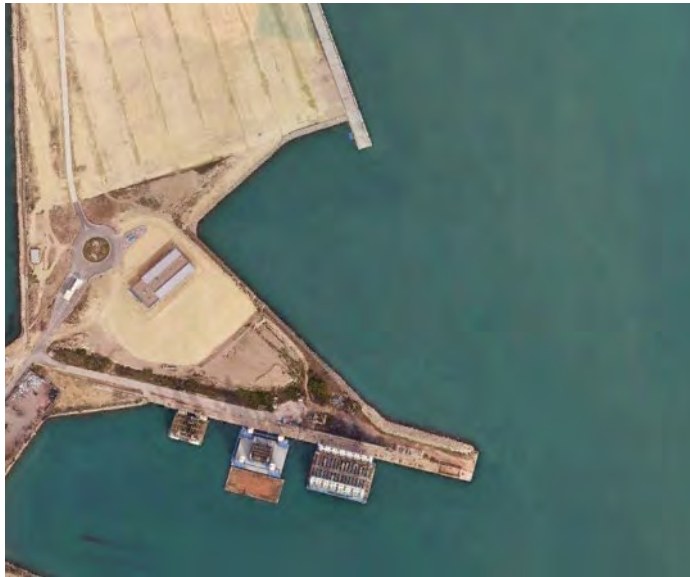
Ampliación de la zona de dragado a lo ancho continuando los trabajos en la línea de cajones. Profundidad al inicio de 12 metros y al final de la calle, 7 metros. Sedimento compuesto por fango, limos y piedra de diversa índole.

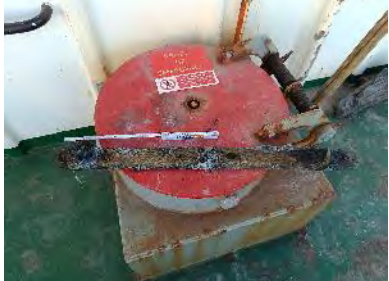
<p>36° 32.122N                      006° 16.230W                      -14</p>	<p>19:50</p>	<p>Fragmento metálico con madera. Se registra pero no se recoge.</p>

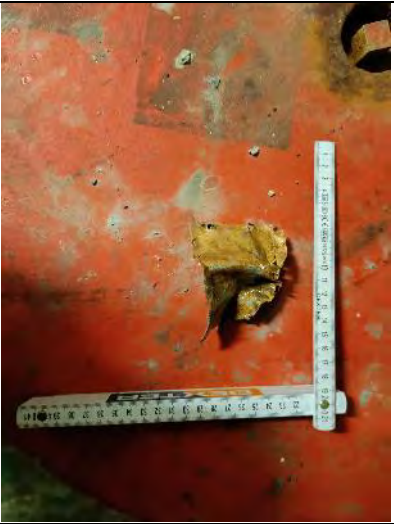
36° 32.122N 006° 16.230W -11/-12	01:05	Elemento metálico, probablemente de cobre.

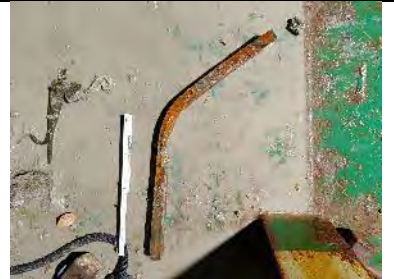
36° 32.122N 006° 16.230W -11/-12	01:05	Elemento metálico. Se registra pero no se recoge

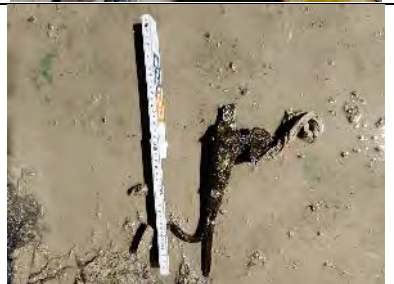
36° 32.122N 006° 16.230W -11/-12	01:05	Elemento metálico. Se registra pero no se recoge

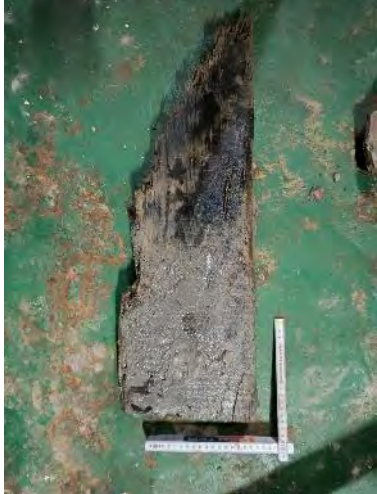
36° 32.122N 006° 16.230W -11/-12	01:05	Estructura de madera . Se registra pero no se recoge.

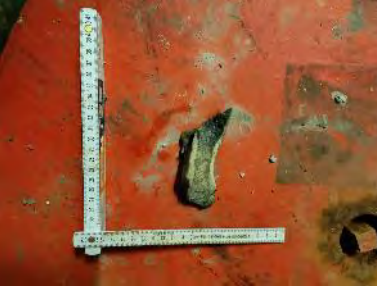
36° 32.122N 006° 16.230W -11/-12	01:05	Fragmento de cerámica, borde.

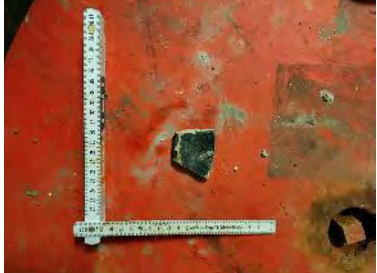
36° 32.122N 006° 16.230W -11/-12	01:05	Fragmento cerámico, Borde de plato.

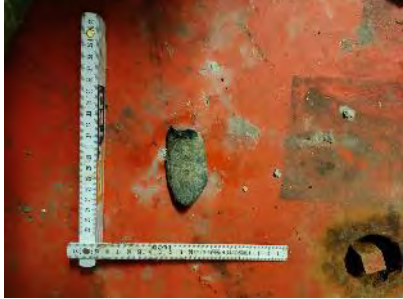
36° 32.122N 006° 16.230W -11/-12	01:05	Galbo de cerámica sin forma. Se registra pero no se recoge.

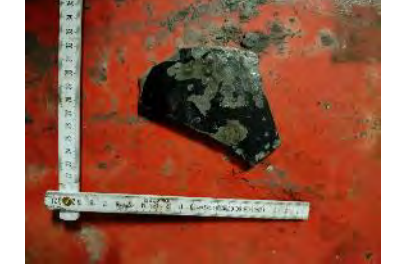
36° 32.122N 006° 16.230W -11/-12	01:51	Fragmento cerámico, base de plato.

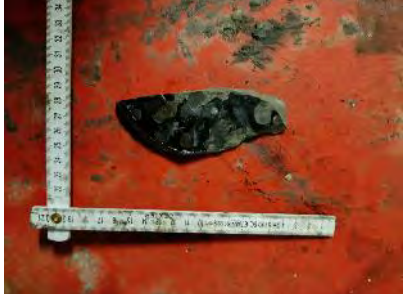
36° 32.122N 006° 16.230W -11/-12	01:51	Fragmento cerámico, base de plato.

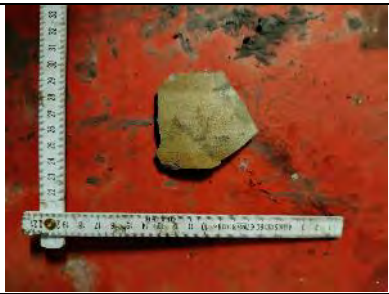
36° 32.122N 006° 16.230W -11/-12	01:51 36° 32.122N 006° 16.230W -11/-12	Galbo de cerámica sin forma. Se registra pero no se recoge.

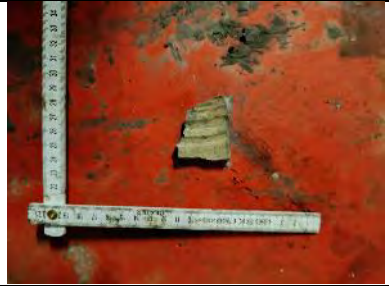
36° 32.122N 006° 16.230W -11/-12	01:51	Galbo de cerámica sin forma. Se registra pero no se recoge.

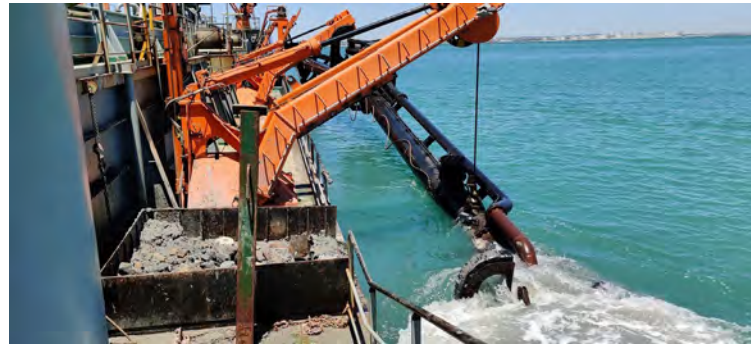
Figura 01 - Seguimiento y control arqueológico de la Fase II de la ampliación de la NTC.  
Revisión de la cabeza en la segunda carga.

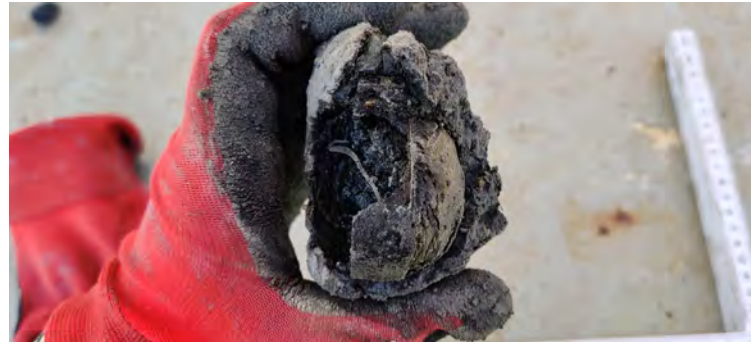
Figura 01 - Seguimiento y control arqueológico de la Fase II de la ampliación de la NTC.  
Detalle de Concreción con recipiente de metal esférico donde dentro hay material orgánico..

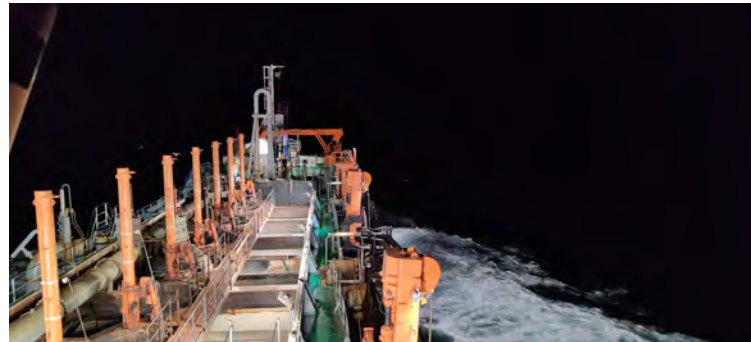
Figura 01 - Seguimiento y control arqueológico de la Fase II de la ampliación de la NTC.  
Revisión de la descarga.

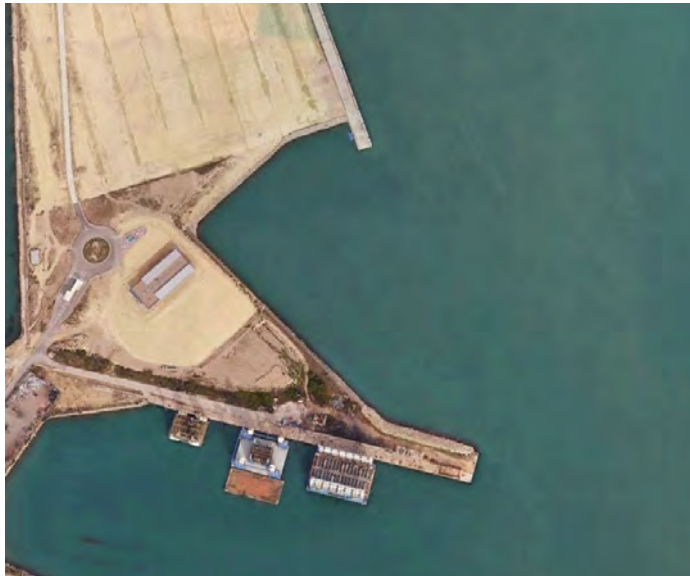
Ampliación de la zona de dragado a lo ancho continuando los trabajos en la línea de cajones. Profundidad al inicio de 12 metros y al final de la calle, 7 metros. Sedimento compuesto por fango, limos y piedras de diversa índole.

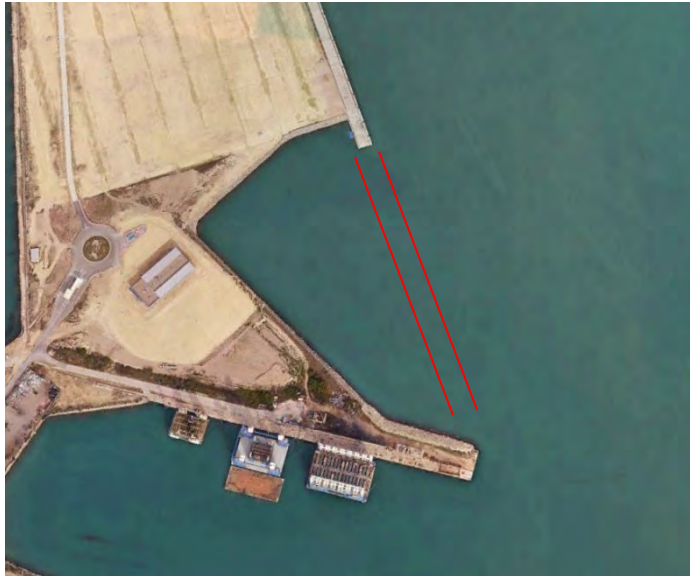
Ampliación de la zona de dragado a lo ancho continuando los trabajos en la línea de cajones. Profundidad al inicio de 12 metros y al final de la calle de 16 metros. Sedimentos compuestos por fangos, limos y piedra ostionera.

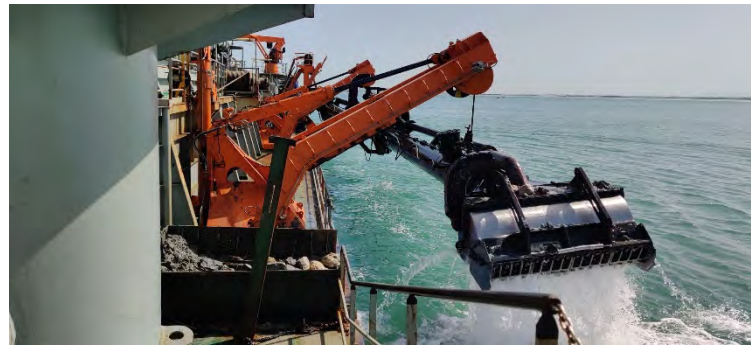
Figura 01 - Seguimiento y control arqueológico de la Fase II de la ampliación de la NTC.  
Revisión de la cabeza en la primera carga.

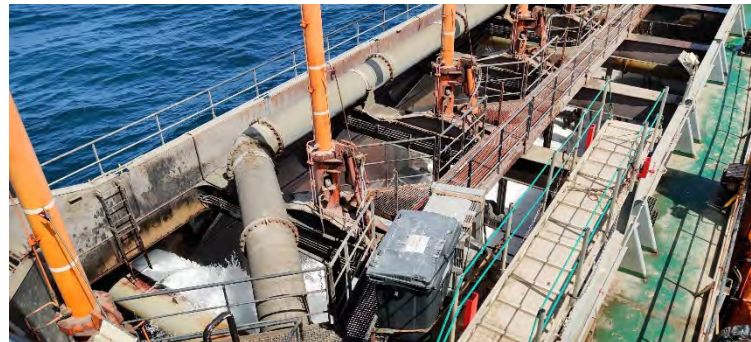
Figura 02 - Seguimiento y control arqueológico de la Fase II de la ampliación de la NTC.  
Revisión de la descarga.

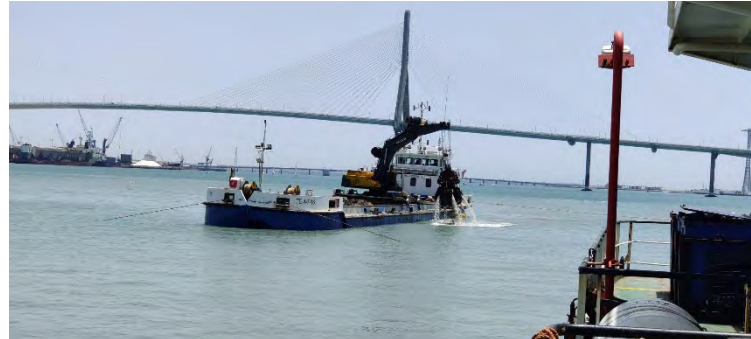
Figura 03 - Seguimiento y control arqueológico de la Fase II de la ampliación de la NTC.  
Omarsub trabajando para quitar las rocas del fondo.

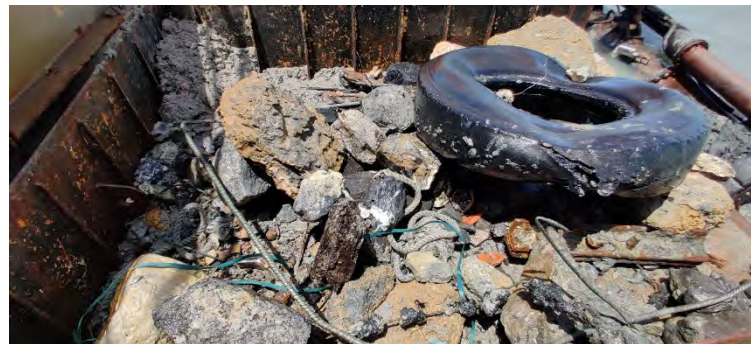
Figura 04 - Seguimiento y control arqueológico de la Fase II de la ampliación de la NTC.  
Detalle de la basura hallada en el cabezal.

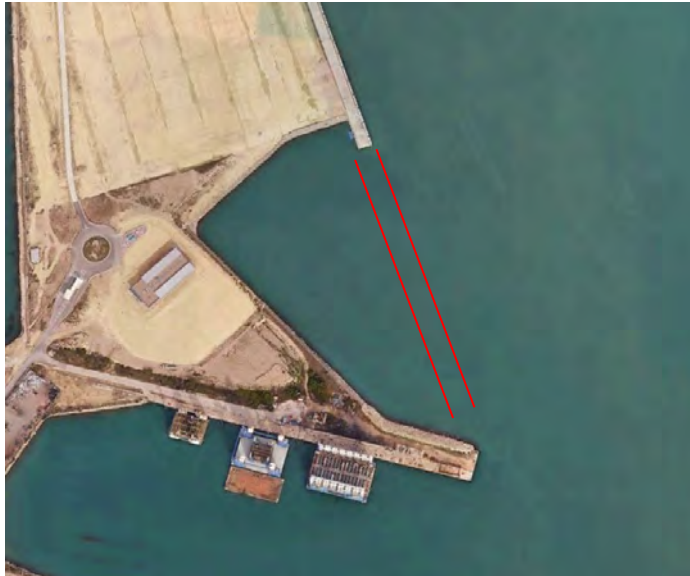
Ampliación de la zona de dragado a lo ancho continuando los trabajos en la línea de cajones. Profundidad al inicio de 12 metros y al final de la calle de 16 metros. Sedimentos compuestos por fangos, limos y piedra ostionera.

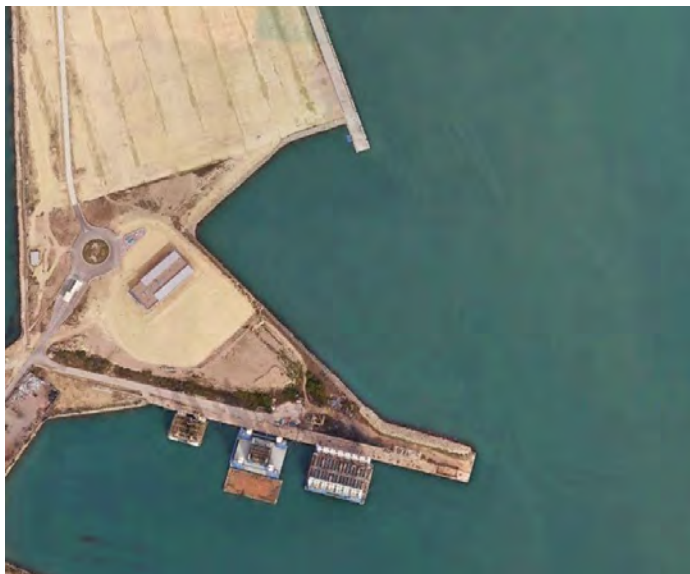
Dragado de la línea de cajones. Profundidad al inicio de esta, de 12 metros, y al final de la calle, 7 metros. Sedimento compuesto por fangos y limos grises

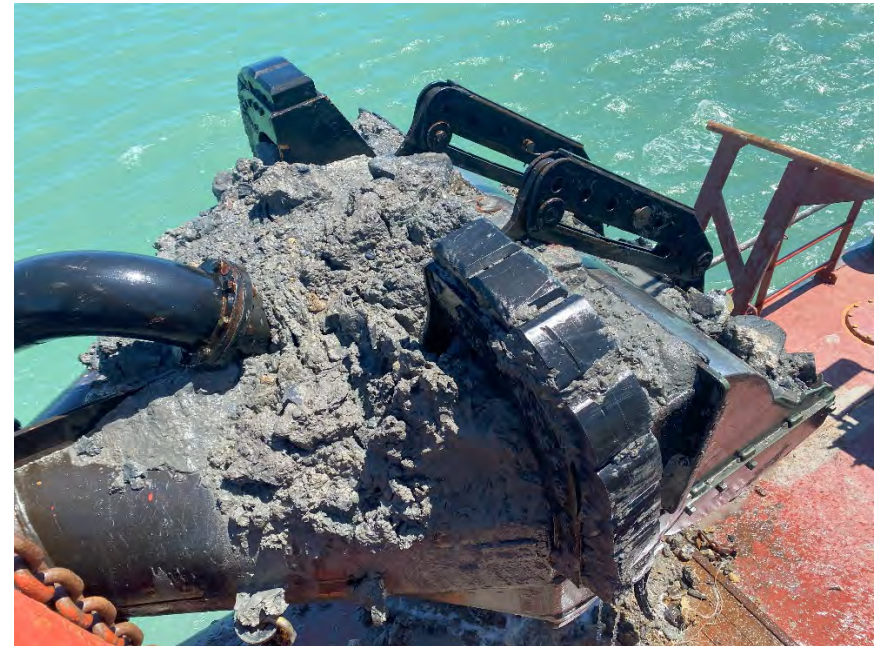
Figura 02 - Seguimiento y control arqueológico del dragado a bordo de la SIF R- Inspección de la cabeza de la draga una vez finaliza la carga. Se puede apreciar la consistencia arcillosa de los estratos entre -12/-14 metros.

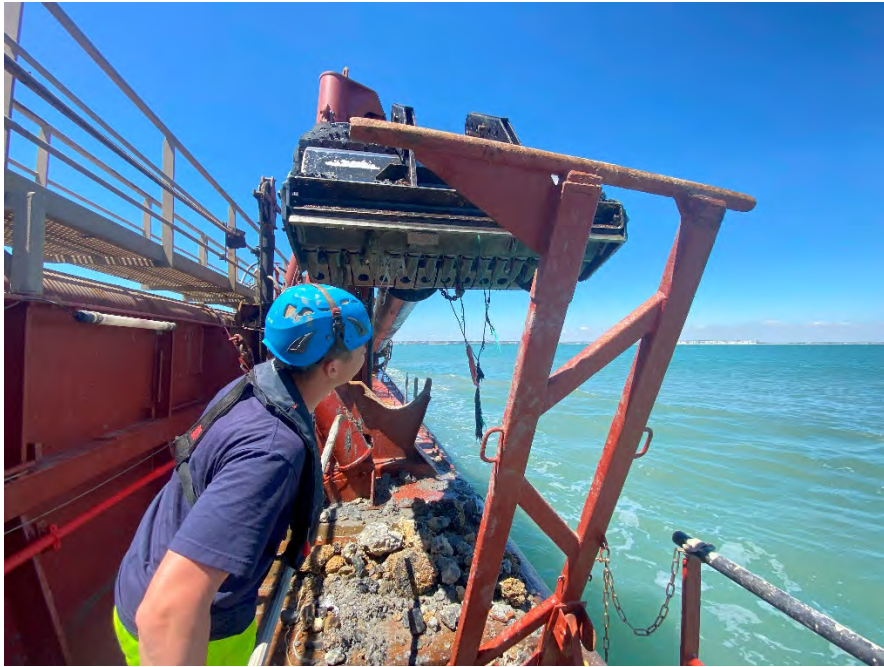
Figura 02 - Seguimiento y control arqueológico del dragado a bordo de la SIF R- Inspección de la cabeza de la draga una vez finaliza la carga. Remoción del material incrustado en el interior de la cabeza de succión

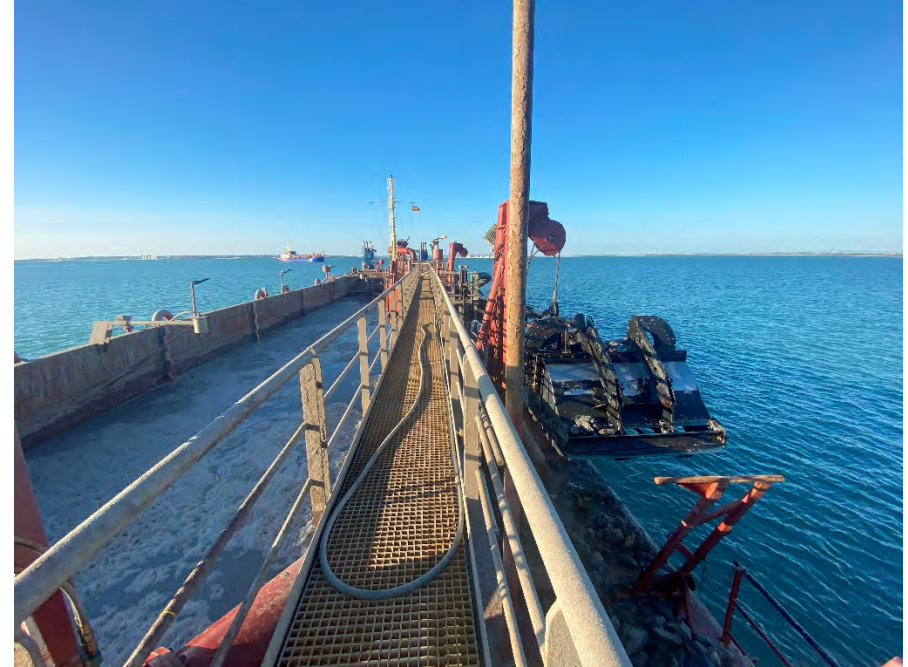
Figura 02 - Seguimiento y control arqueológico del dragado a bordo de la SIF R- Supervisión de la cántara una vez finalizada la carga y antes del vertido en busca de material en suspensión.

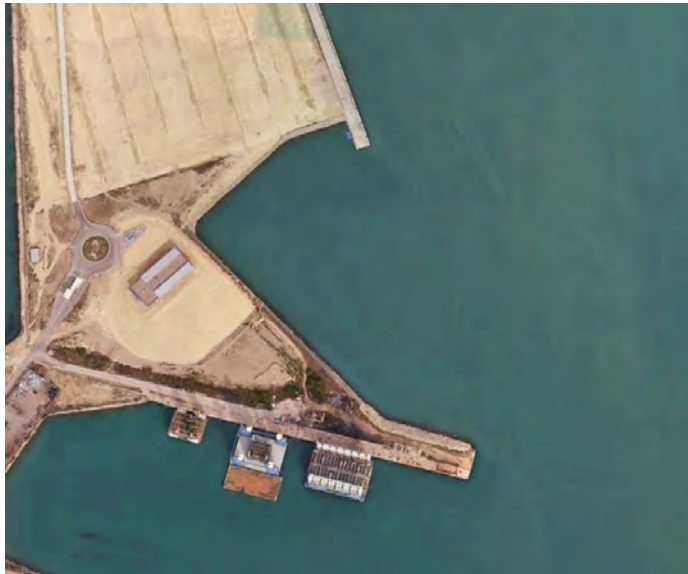
Dragado de la línea de cajones. Profundidad al inicio de esta, de 12 metros, y al final de la calle, 7 metros. Sedimento compuesto por fangos y limos grises

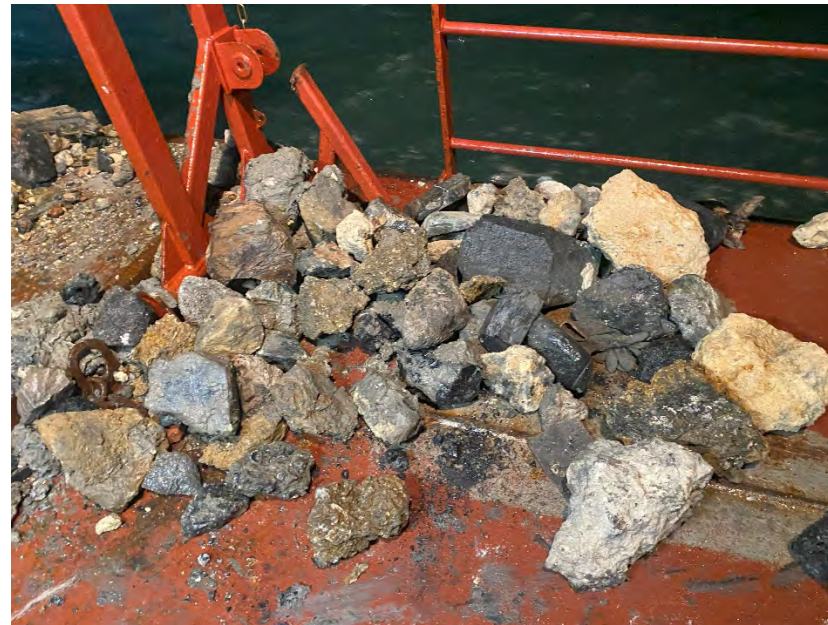
Figura 01 - Seguimiento y control arqueológico del dragado a bordo de la SIF R- Gran cantidad de piedras atascadas en la cabeza de la draga durante la tercera carga de la noche.

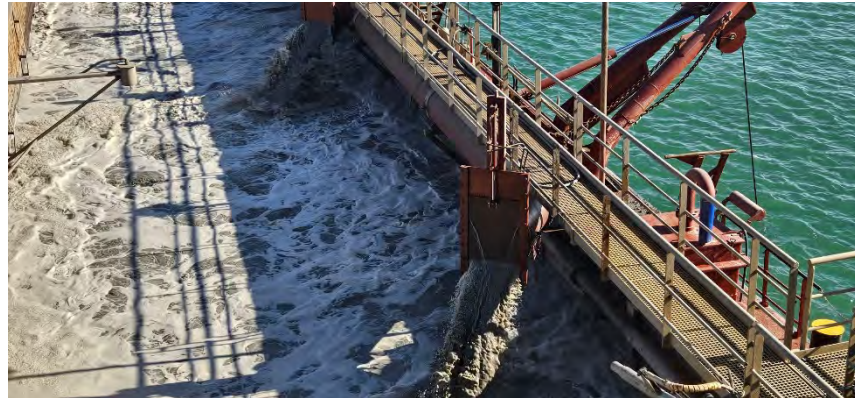
Figura 01- Seguimiento y control arqueológico del dragado para la Fase II de la ampliación de la NTC, a bordo de la SIF R. Supervisión de la 1ª carga del turno, área de dragado, tipo de sedimento,.. Detalle.

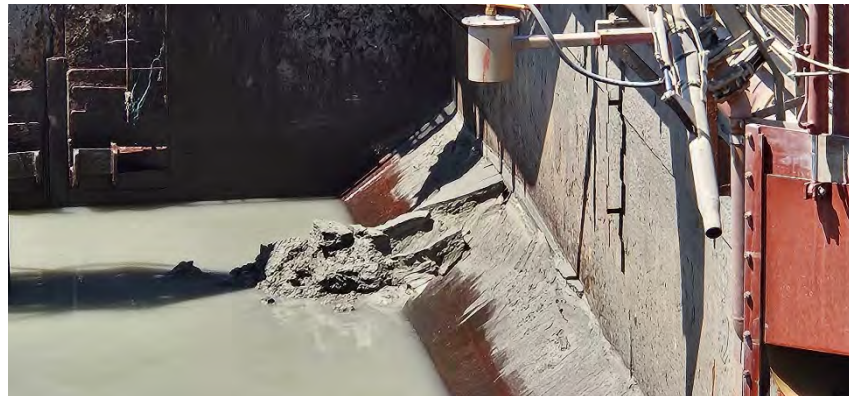
Figura 02- Seguimiento y control arqueológico del dragado para la Fase II de la ampliación de la NTC, a bordo de la SIF R. Supervisión de la 1ª descarga del turno, área de vertido, detalle del tipo de sedimento (limo arenoso).

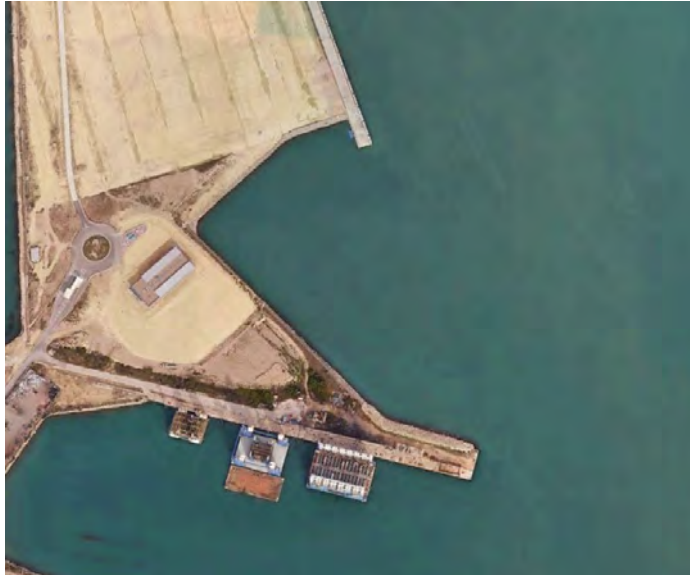
Dragado de la línea de cajones. Profundidad al inicio de esta, de 12 metros, y al final de la calle, 7 metros. Sedimento compuesto por fangos y limos grises

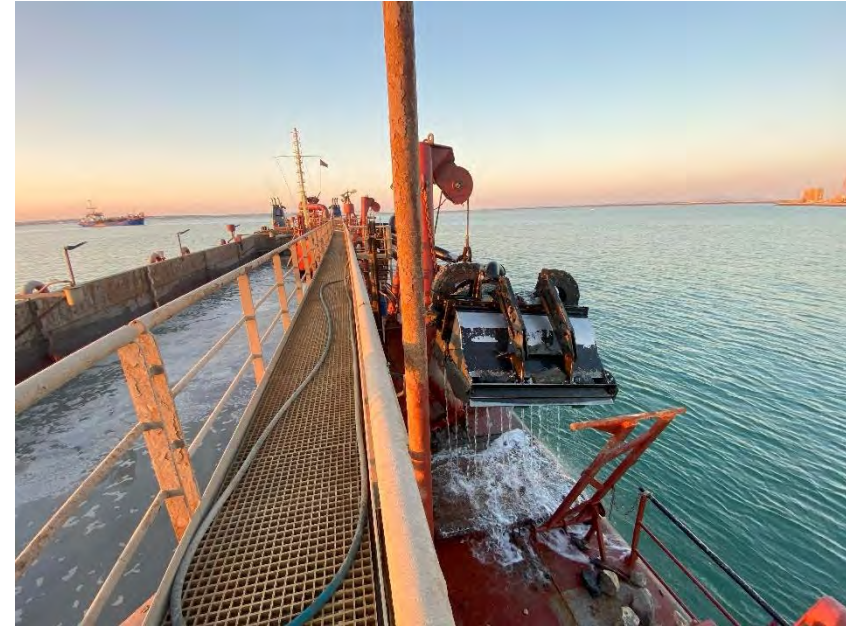
Figura 02 - Seguimiento y control arqueológico del dragado a bordo de la SIF R- Supervisión de la cántara y la cabeza de succión una vez finalizada la carga y antes del vertido en busca de material en suspensión. Al fondo la COSTA ATLÁNTICA.

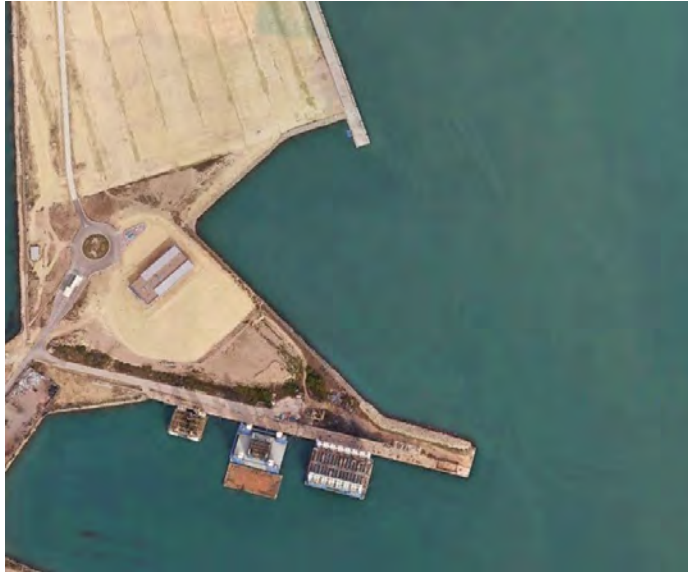
Dragado de la línea de cajones. Profundidad al inicio de esta, de 12 metros, y al final de la calle, 7 metros. Sedimento compuesto por fangos y limos grises

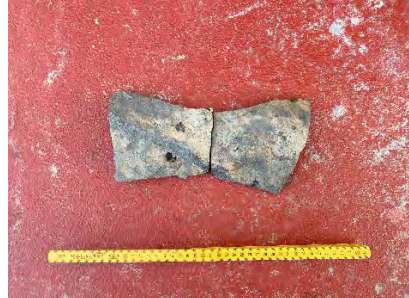
32°32.199N 006°16.207W -13	19:55	Dos fragmentos cerámicos que forman la misma pieza, rotura reciente al caer en la abertura de la cabeza de succión

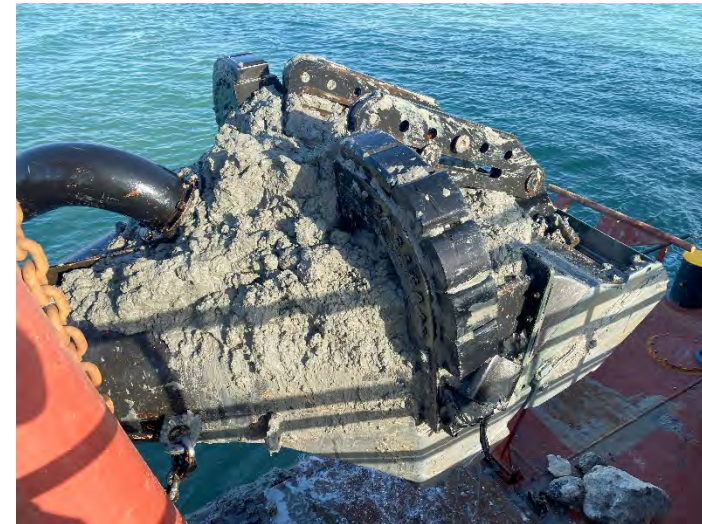
Figura 02 - Seguimiento y control arqueológico del dragado a bordo de la SIF R- Inspección de la cabeza de succión de la draga. Se acumula gran cantidad de fango en la parte superior.

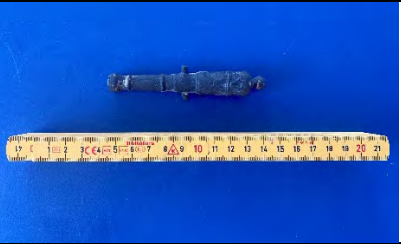
32°32.199N 006°16.207W -12m	07:30	Cañón de hierro. (¿Juguete?)
