**ACTIVIDAD ARQUEOLOGICA PREVENTIVA  
CONTROL MOVIMIENTO DE TIERRA  
DRAGADOS NUEVA TERMINAL DE  
CONTENEDORES FASE 2, CÁDIZ**

**INFOME MENSUAL JULIO 2024**

## **ACTIVIDAD ARQUEOLOGICA PREVENTIVA CONTROL MOVIMIENTO DE TIERRA DRAGADOS NUEVA TERMINAL DE CONTENEDORES FASE 2, CÁDIZ.**

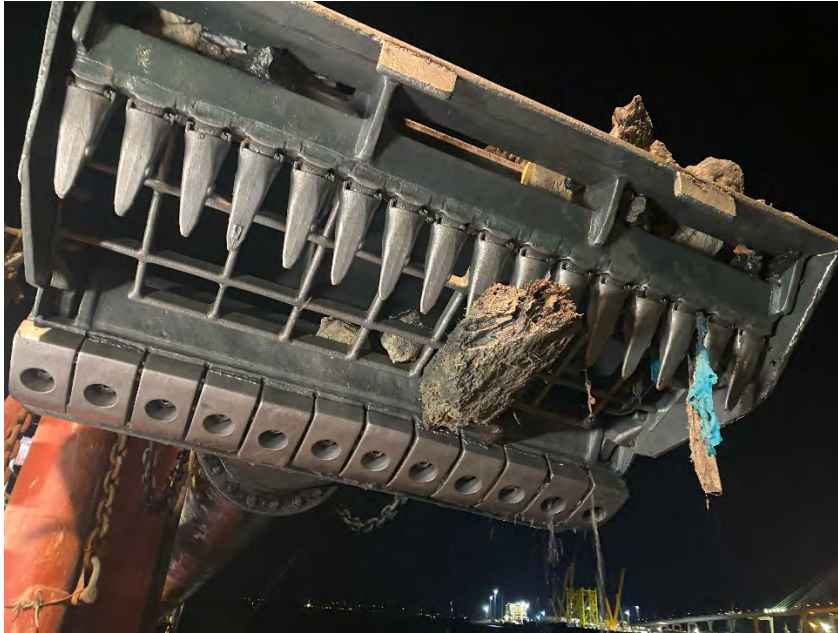
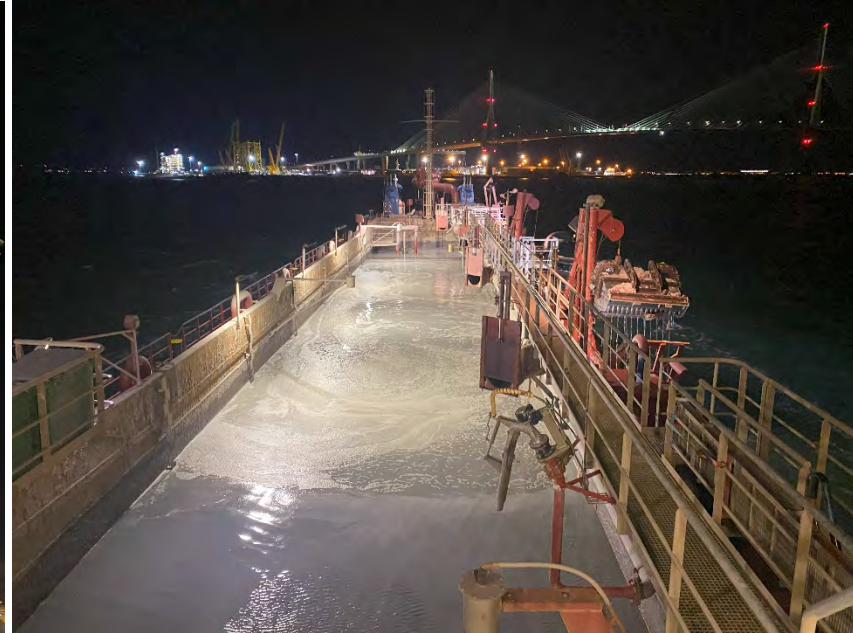
Figura 01 - Seguimiento y control arqueológico del dragado a bordo de la SIF R- Inspección de la cabeza de succión en mitad de la carga de la madrugada por atasco. Se extrae un fragmento de gran tamaño de un tronco con corteza. Se fotografía y ante la falta de marcas de trabajo se desecha al vertido.

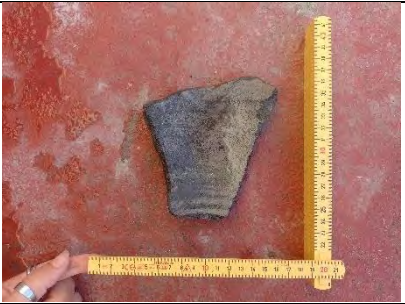
36°32.115 N 006°16.178 W Cota -12 m	11:53	Fragmento de pared de cerámica

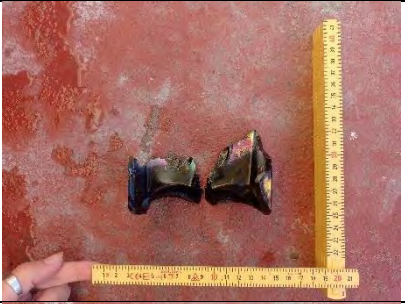
36°32.115 N 006°16.178 W Cota -12 m	11:53	Base de botella de vidrio. Fractura actual en diagonal producto del cabezal de succión.

<b>SIF R</b>	20240705	36°32.115 N 006°16.178 W Cota -12 m	Base de botella de vidrio. Fractura en diagonal reciente por parte del cabezal de succión.

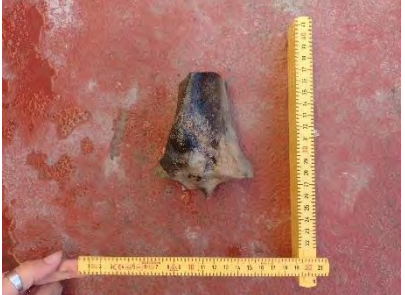
36°32.115 N 006°16.178 W Cota -12 m	11:53	Fragmento óseo; extremo proximal de la tibia.

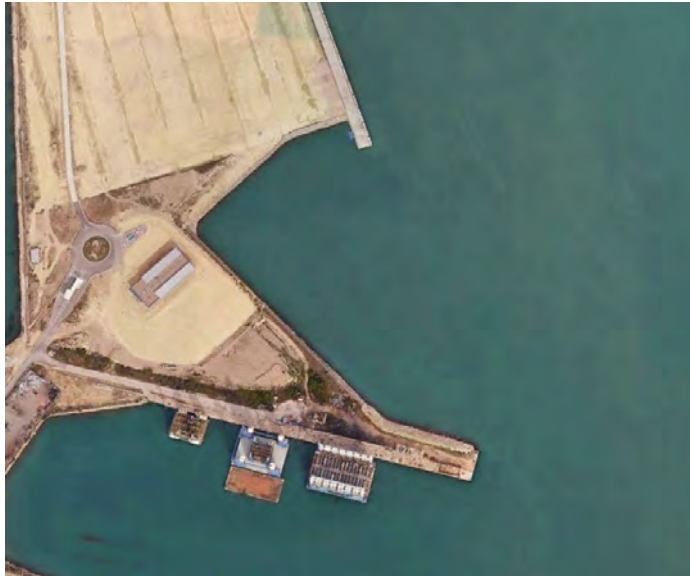
Continuación de los trabajos de dragado en la línea de cajones. Sedimentos compuestos por fangos, limos y piedras pequeñas a medianas. En el cabezal de succión se encuentran restos de piedras y material antrópico contemporáneo.

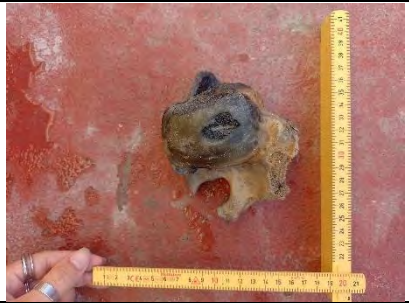
36°32.060 N 006°16.200 W	20:00 hs, durante desatasco de cabezal	Fragmento de hueso de bóvido

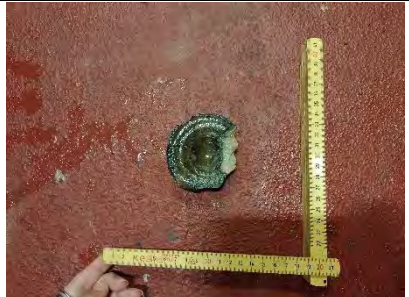
36°32.060 N 006°16.200 W	06:30	Fragmento de base de cuenco cerámico

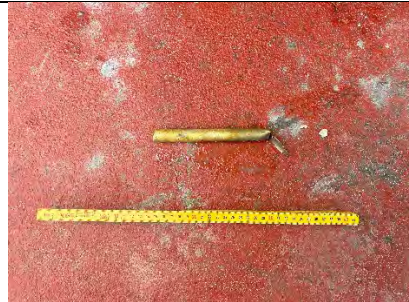
36°53.351N 006°26.910W -9m	10:45	Tubo de latón dorado

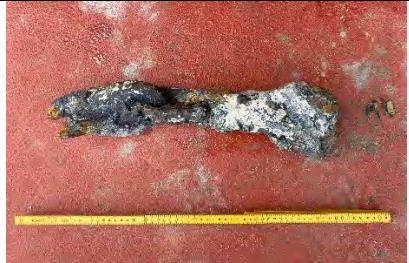
36°53.351N 006°26.910W -9m	10:45	Fragemento de cadena

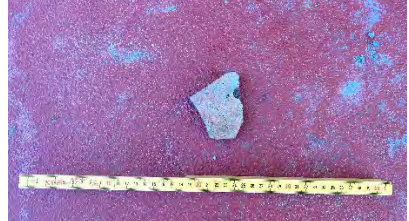
32°52.102N 006°16.219W -14.7/-11.2	20:00	Fragmento de galbo anfórico

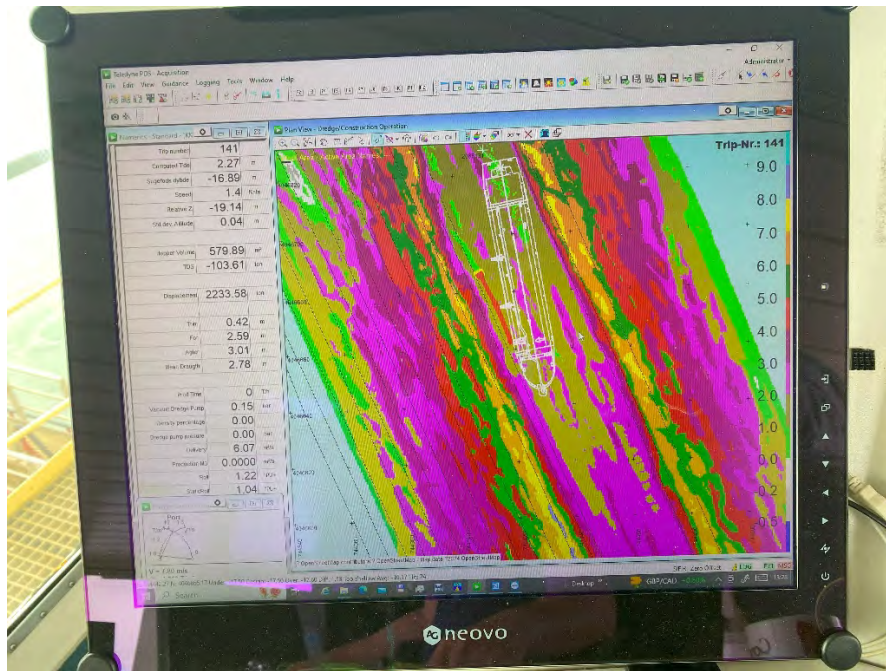
Figura 01 - Seguimiento y control arqueológico del dragado a bordo de la SIF R- Supervisión de la batimetría de la sonda ecoacustica multihaz incorporada en el casco de la SIF R en busca de posibles anomalías.

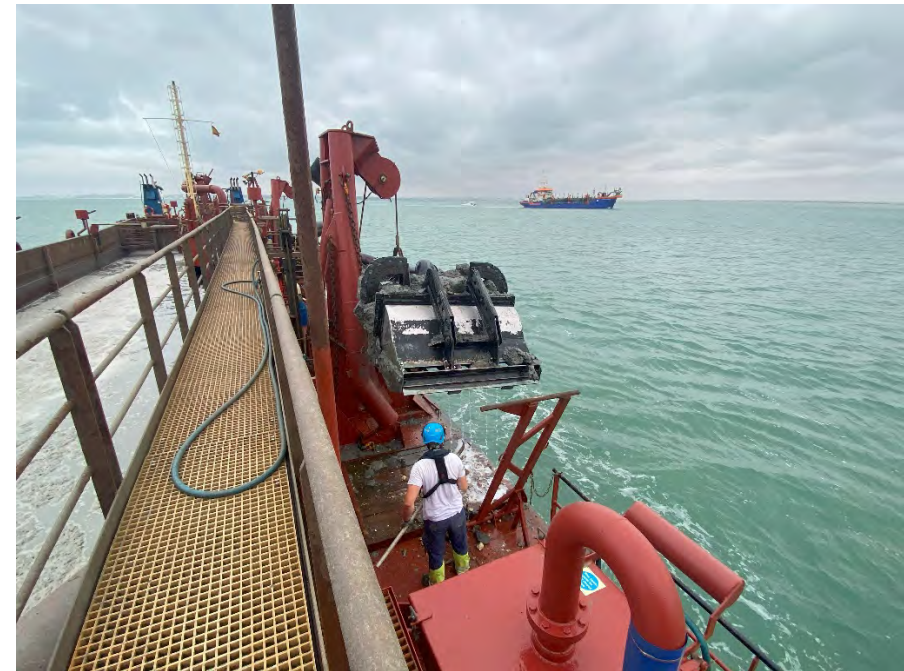
Figura 02 - Seguimiento y control arqueológico del dragado a bordo de la SIF R- Inspección de la cabeza de succión de la draga. Al fondo, la COSTA ATLÁNTICA.

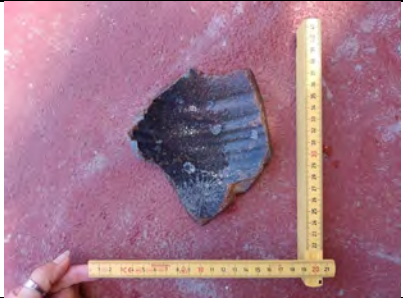
36°32.105 N 006°16.152 W Cota -12/-12.5	10:42	Fragmento de pared de cerámica. Sin decoración. Se registra pero no se recoge.

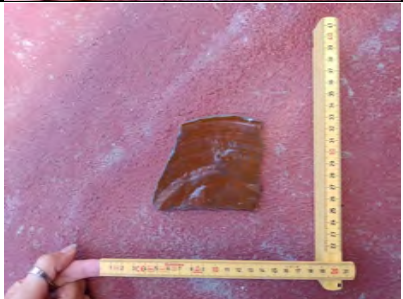
36°31.418 N 006°16.189 W Cota -12	15:07	Fragmento de borde de plato cerámico, presenta vidriado en anverso.

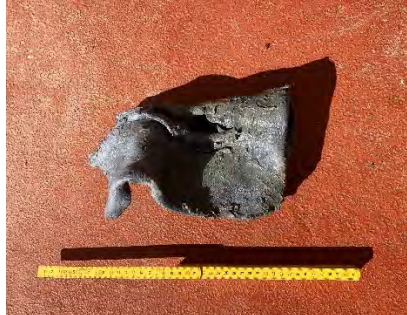
<p>36°53.463N 006°27.022W -13/-11</p>	<p>10:20</p>	<p>Fragmento de forro de plomo. Orificio de clavazón cuadrada.</p>

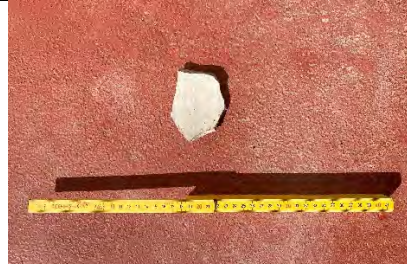
<p>36°53.463N 006°27.022W -13/-11</p>	<p>10:20</p>	<p>Fragmento de galbo cerámico</p>
 	<p>36°51.847N 006°40.113W -10/-14</p>	<p>19:25</p>	<p>Fragmento de galbo cerámico</p>

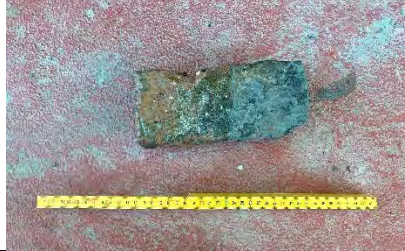
36°51.847N 006°40.113W -10/-14	19:25	Ladrillo

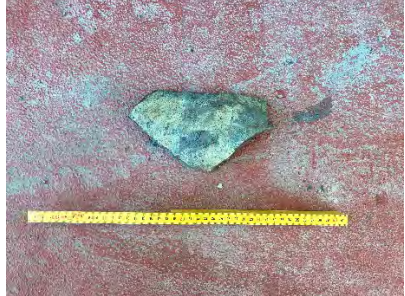
36°51.847N 006°40.113W -10/-14	19:25	Fragmento de galbo cerámico

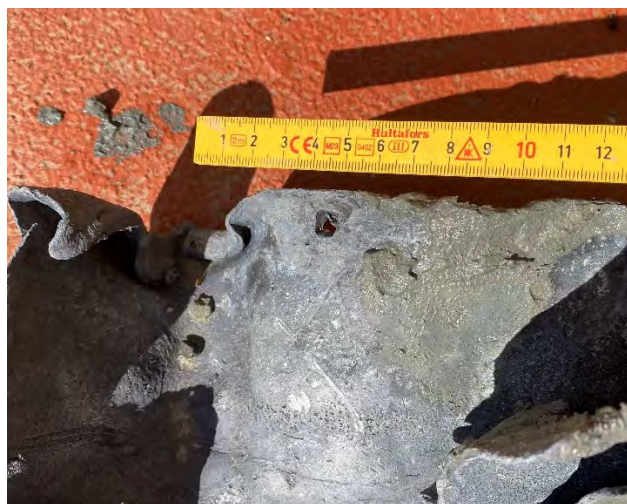
Figura 02 - Seguimiento y control arqueológico del dragado a bordo de la SIF R- Foto detalle de la sección cuadrada de clavazón que aparece en el fragmento de forro de plomo que se recoge tras la primera carga

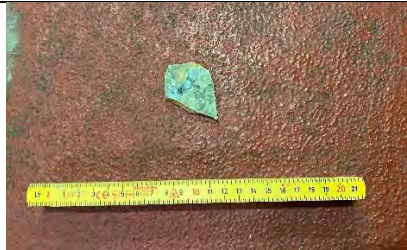
35°50.785N 6°41.134W -12/-11.8m	03:45	Fragmento de galbo cerámico

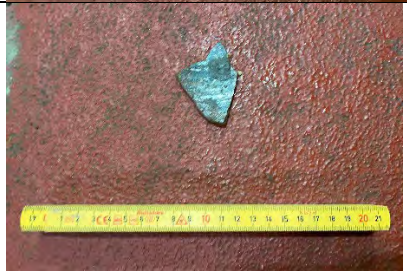
35°50.785N 6°41.134W -12/-11.8m	03:45	Fragmento de galbo cerámico

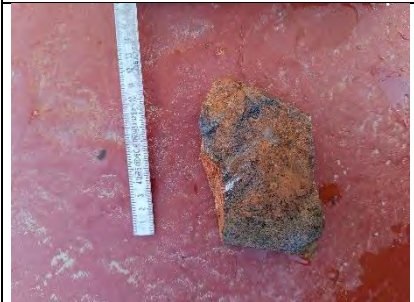
36° 32.170 N 006° 16.196 W -15.4/-16	09:52	Galbo de cerámica. Se fotografía, pero no se recoge.

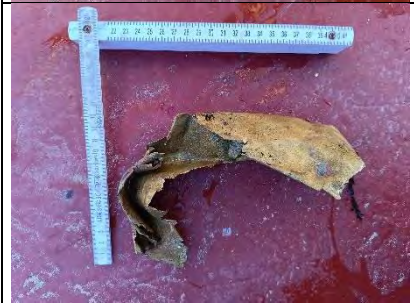
36° 32.170 N 006° 16.196 W -15.4/-16	09:52	Elemento metálico.

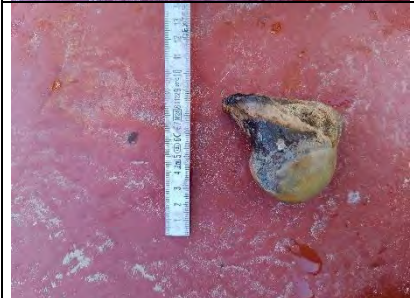
36° 32.170 N 006° 16.196 W -15.4/-16	09:52	Hueso. Se fotografía, pero no se recoge.

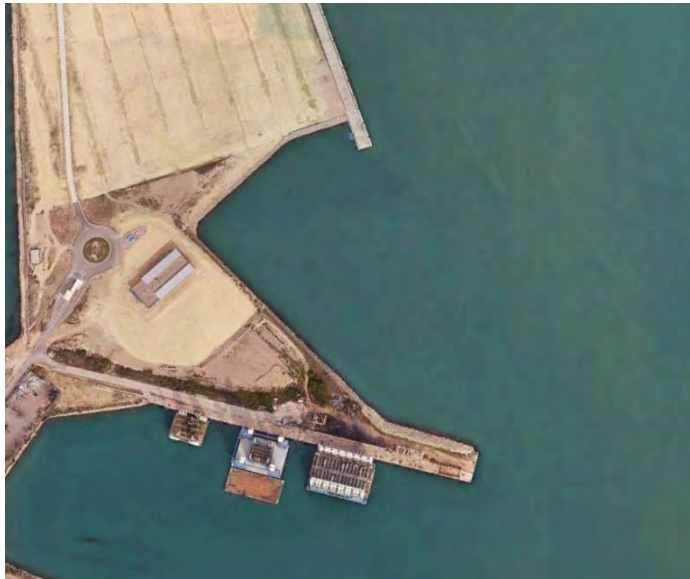
Ampliación de la zona de dragado a lo ancho continuando los trabajos en la línea de cajones. Profundidad al inicio de 12 metros y al final de la calle, 7 metros. Sedimento compuesto por fango, limos y piedras de diversa índole.

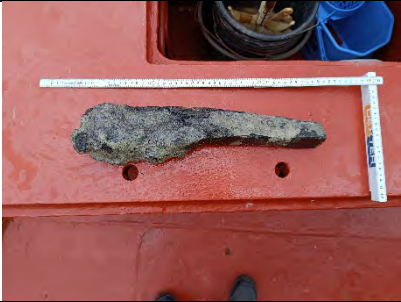
36° 32.1055 N 006° 16. 188 5W -14.8/-17.5	14:15	Elemento metálico.

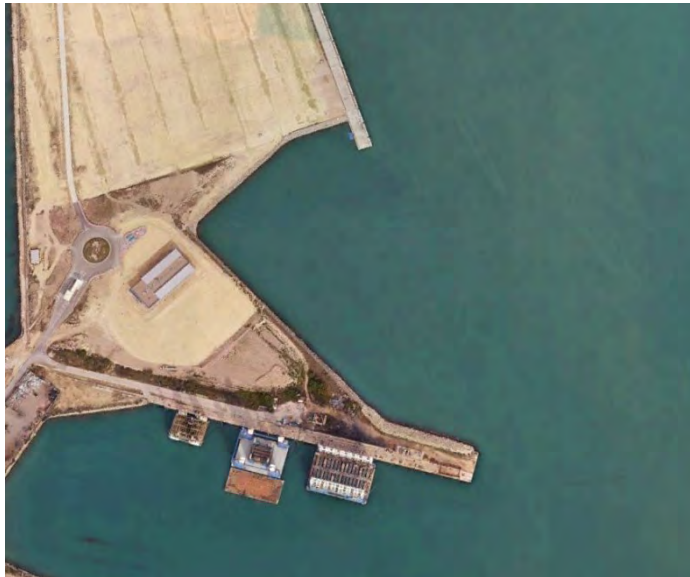
Ampliación de la zona de dragado a lo ancho continuando los trabajos en la línea de cajones. Profundidad al inicio de 12 metros y al final de la calle, 7 metros. Sedimento compuesto por fango, limos y piedras de diversa índole.

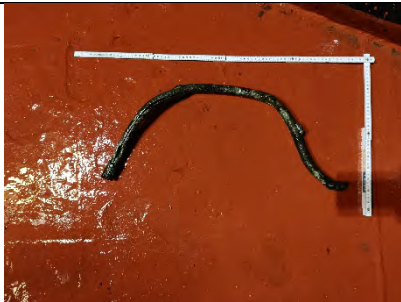
36° 3.0799 N 006° 16.1880 W -16.6/ -17.5	23:54	Elemento metálico. Se fotografía, pero no se recoge.

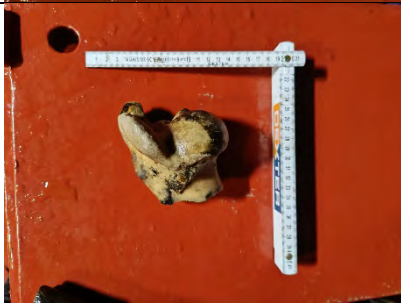
36° 3.0799 N 006° 16.1880 W -16.6/ -17.5	23:54	Hueso. Se fotografía, pero no se recoge.

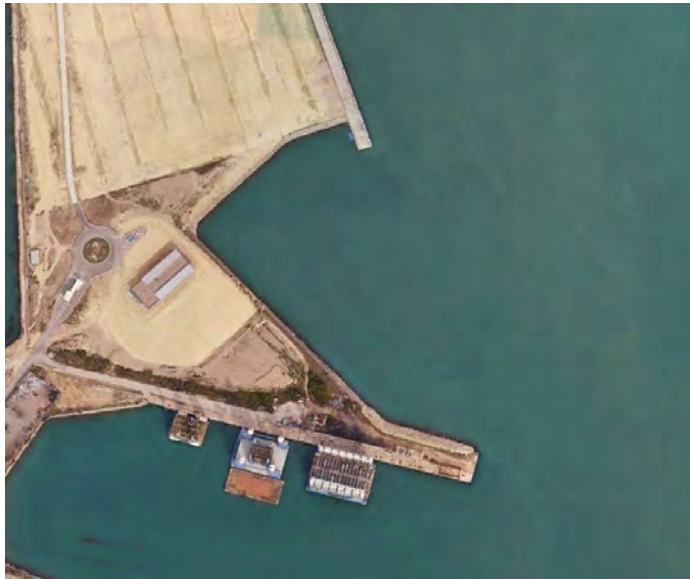
Continuación de los trabajos de dragado en la línea de cajones. Sedimentos compuestos por fangos, limos y piedras de diversa tipología y tamaño (medianas a pequeñas). En el cabezal de succión se encuentran restos de piedras.

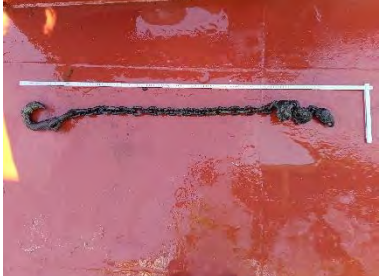
36° 32. 041 N 006° 16. 168 W -16.91/-17.2	17:15	Elemento metálico. Cadena. Se fotografía pero no se recoge.

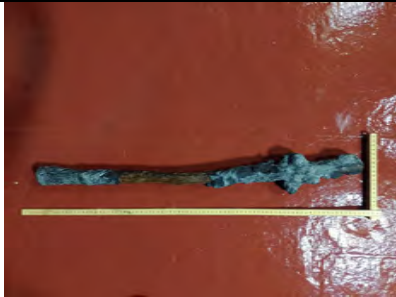
36°32.043 N 006°16.178 W Cota -17	17:24	Perno metálico de aproximadamente 80 cm de longitud, con presencia de concreciones. Se registra, pero no se guarda.

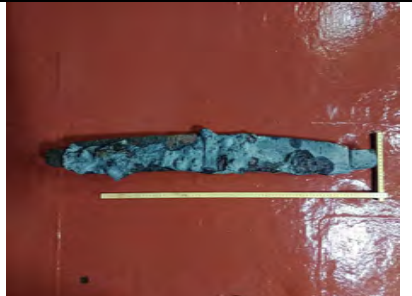
36°32.115 N 006°16.195 W -16.3	02:54	Pieza de metal de aproximadamente 1 metro de longitud. Presenta concreciones. Se registra pero no se recoge.

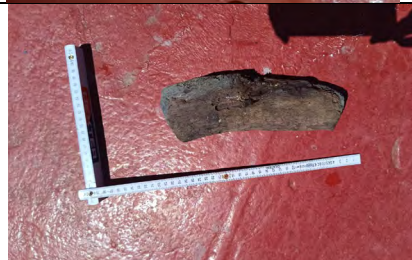
36°32.039 N 006°16.176 W -17	07:44	Fragmento de madera con presencia de cabilla de madera de sección redonda. Se registra pero no se recoge.

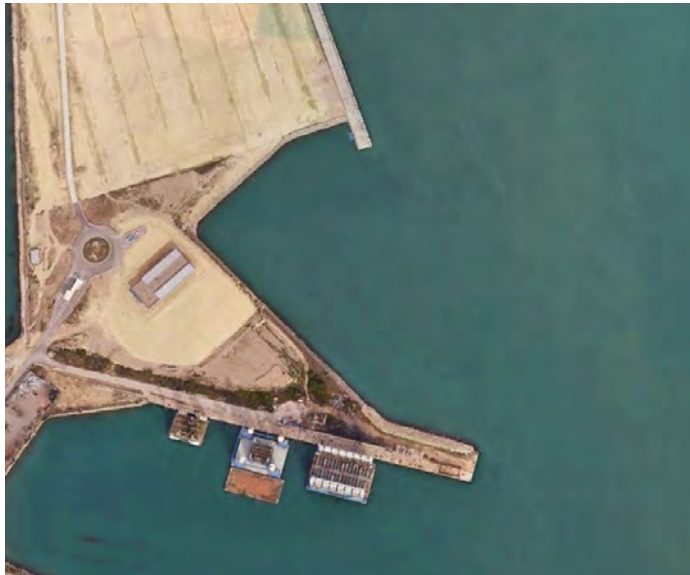
Ampliación de la zona de dragado a lo ancho continuando los trabajos en la línea de cajones. Profundidad al inicio de 12 metros y al final de la calle, 7 metros. Sedimento compuesto por fango, limos y piedras de diversa índole.
