**ACTIVIDAD ARQUEOLOGICA PREVENTIVA
CONTROL MOVIMIENTO DE TIERRA
DRAGADOS NUEVA TERMINAL DE
CONTENEDORES FASE 2, CÁDIZ**

**INFOME MENSUAL
OCTUBRE 2024**

ACTIVIDAD ARQUEOLOGICA PREVENTIVA CONTROL MOVIMIENTO DE TIERRA DRAGADOS NUEVA TERMINAL DE CONTENEDORES FASE 2, CÁDIZ.

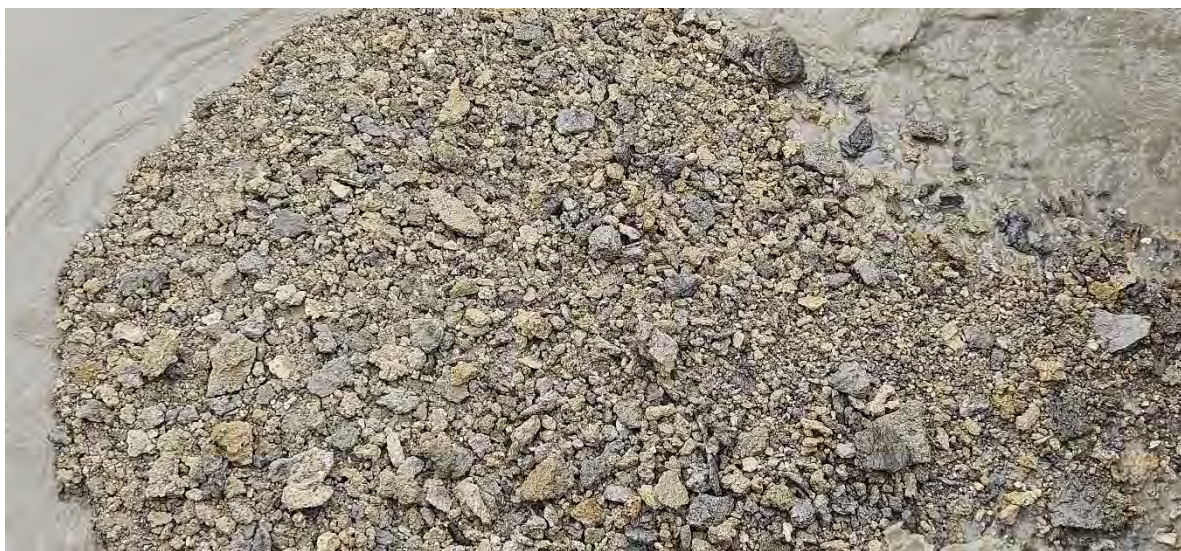
Figura 4. Material dragado junto a los cajones.

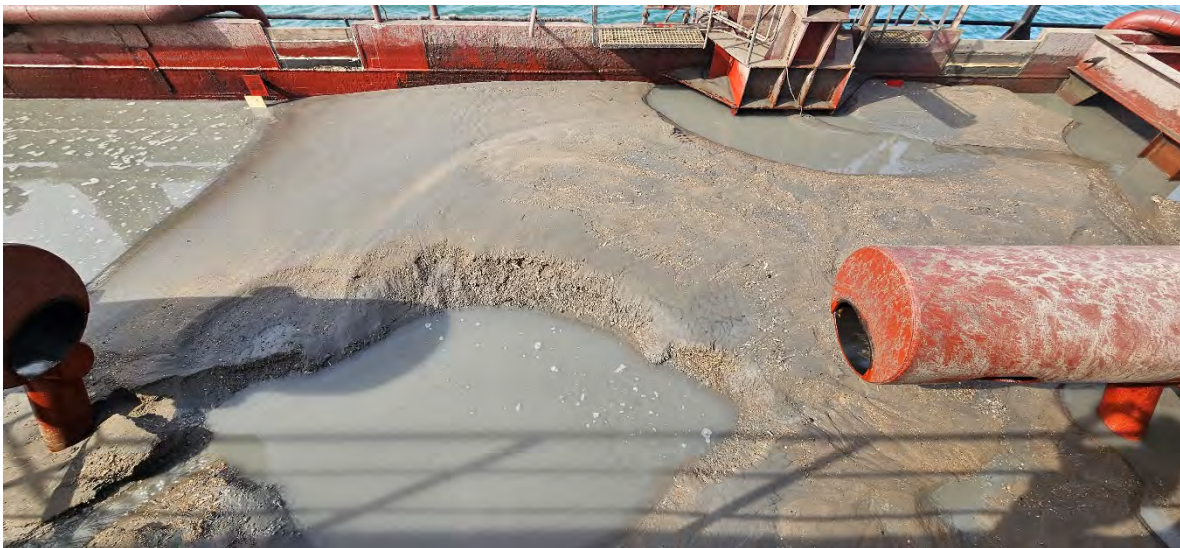
Figura 6. Material dragado en la bocana usado para rellenar cajones e interior recinto.

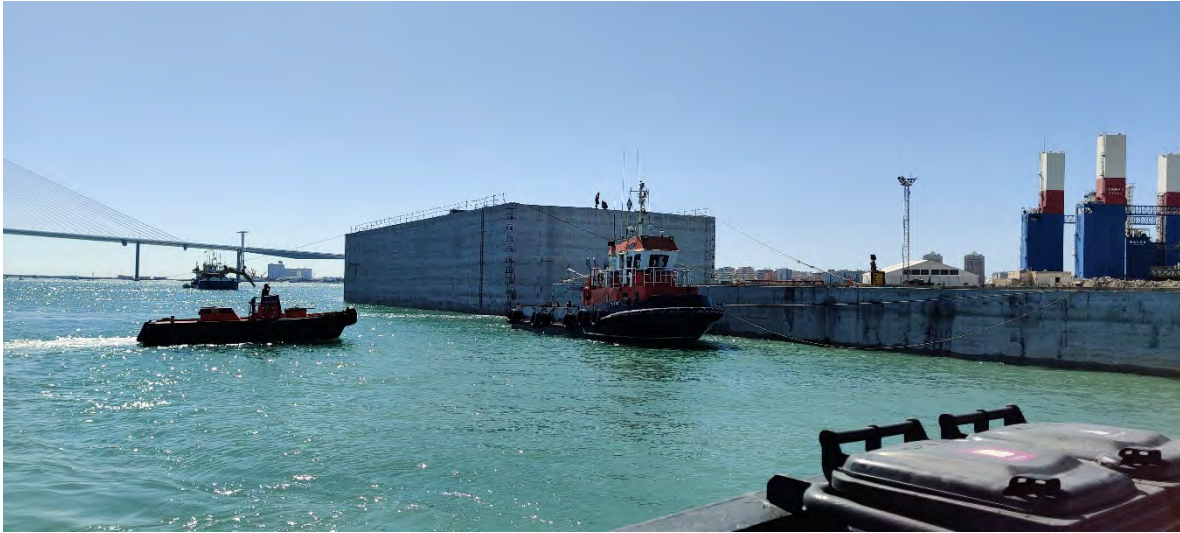
Figura 7. Colocación de un cajón.

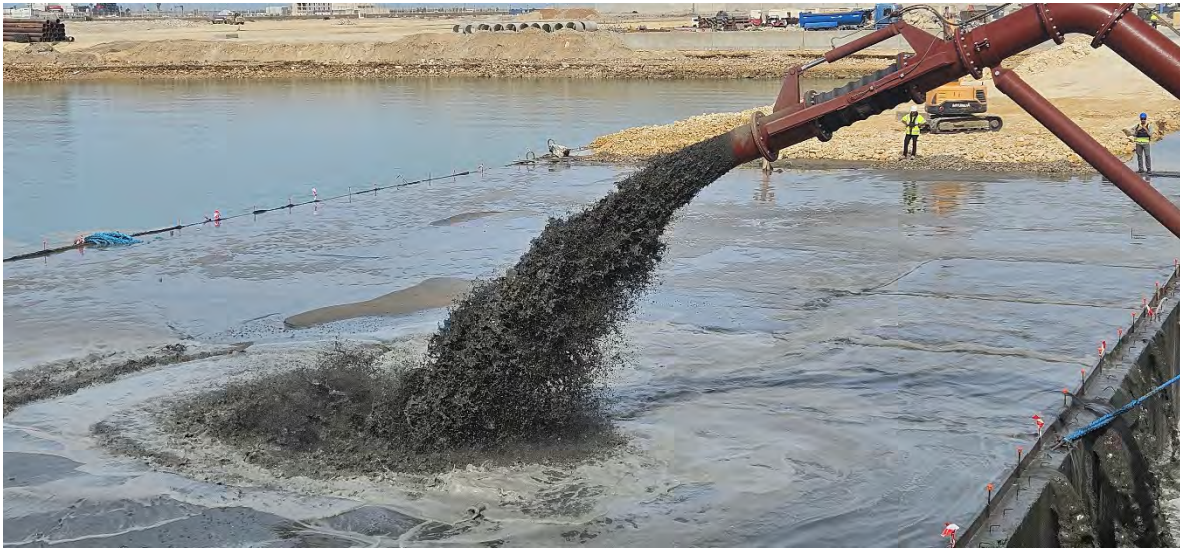
Figura 8. Relleno de cajones

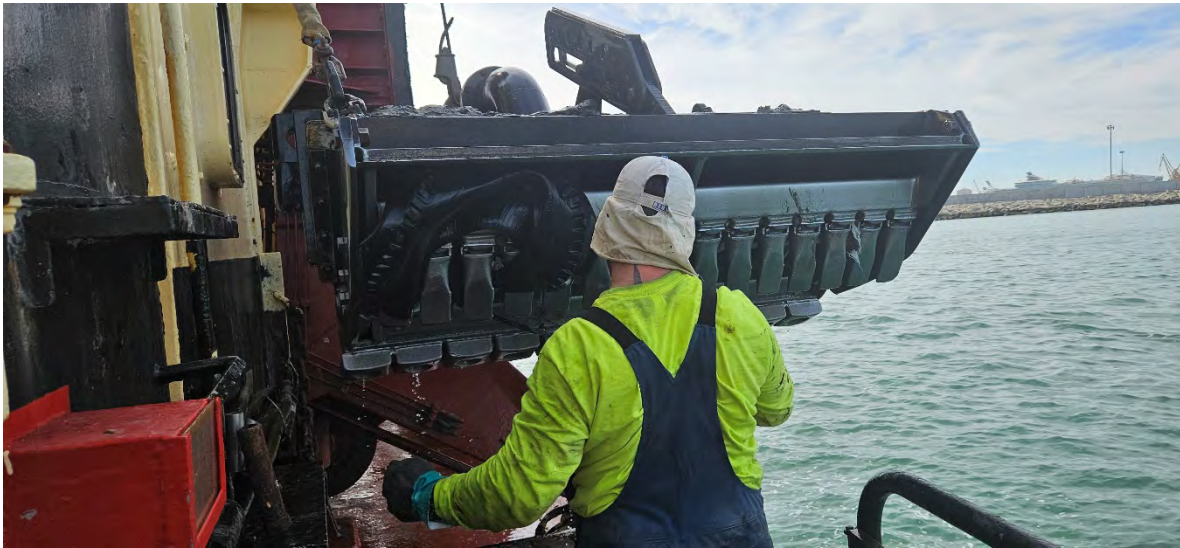
Figura 9. Labores de limpieza, cabezal de la draga.

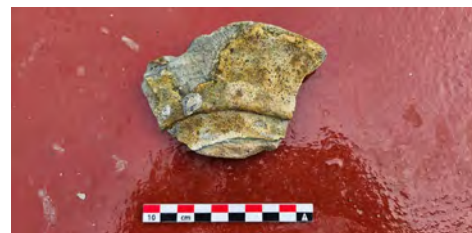
Figura 10 Escandallo, y borde ánfora romana

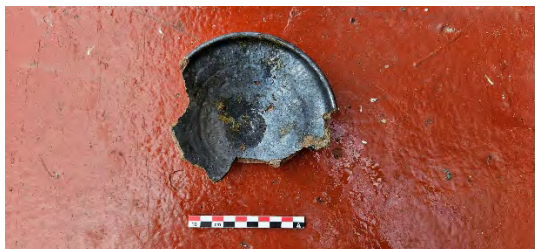
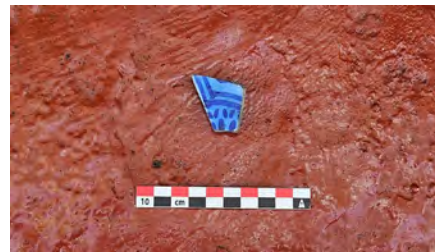
Figura 11. Escudilla y frag. de plato blue and blue.

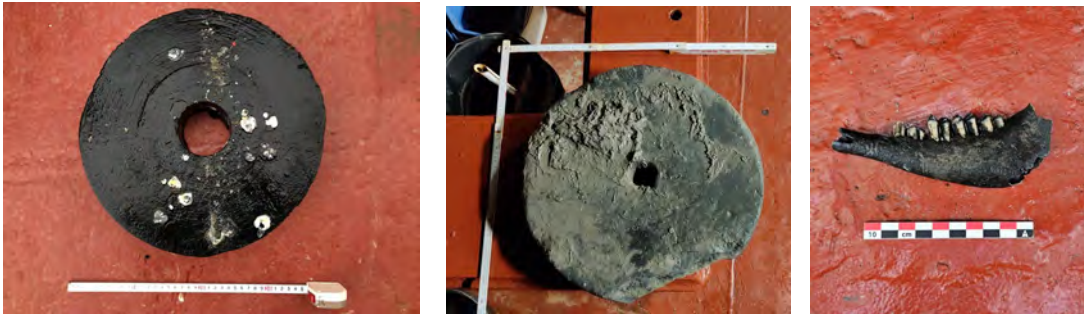
Figura 13. Roldanas y mandíbula ovicaprido.

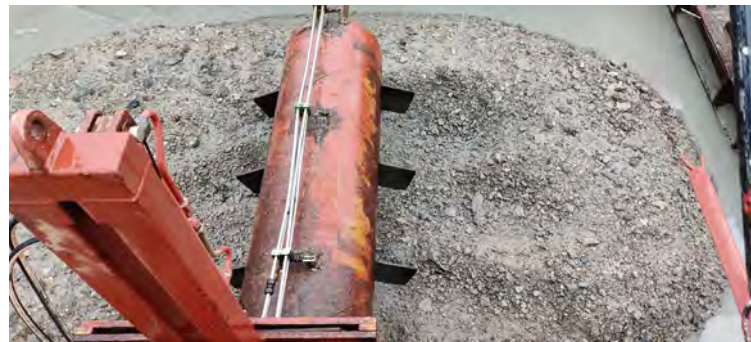
Figura 02 - Seguimiento y control arqueológico del dragado a bordo de la Viking R para la fase II de la ampliación de la NTC.
Detalle de la playa formada en la cántara.

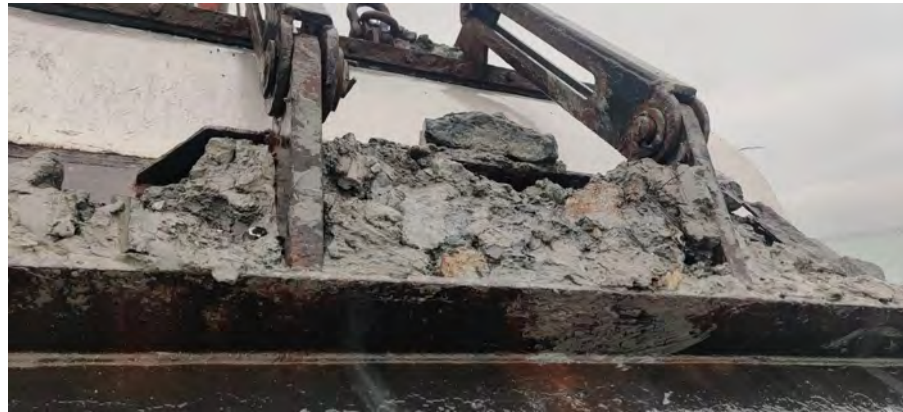
Figura 03 - Seguimiento y control arqueológico del dragado a bordo de la Viking R para la fase II de la ampliación de la NTC.
Detalle del sedimento arcilloso pegado al cabezal.

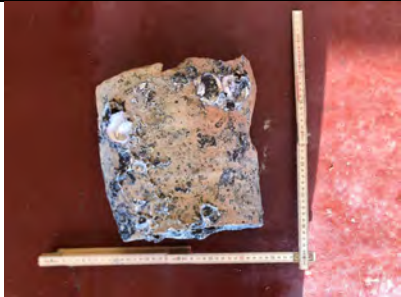
36°32.097 N 006°16.128 W -15.7/-11.6	13:17 - 16:00	Recipiente cerámico vidriado en el interior. Posiblemente perteneciente al siglo XVII. Localizado en la 2º carga del turno de día.

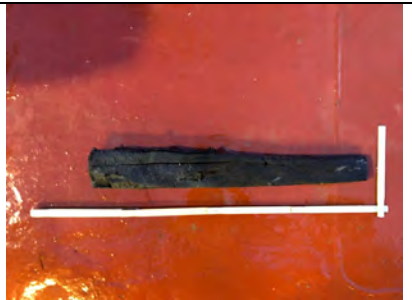
36°32.085 N 006°16.125 W -15.7/-13.5	05:07 - 08:00	<p>Restos de madera. Se presenta en forma rectangular y, aparentemente, no presenta marcas de haber sido trabajada con herramientas de carpintería. En el extremo más grueso, se presenta el orificio provocado por la introducción intencionada de un clavo. Localizado en la 2ª carga del turno de noche.</p>

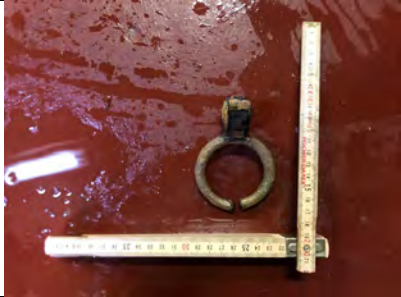
36°31.642 N 006°16.136 W -15.9/-15.4	16:14 - 18:55	Arandela con soporte, posiblemente de hierro. Localizada en la 2ª carga del turno de día.

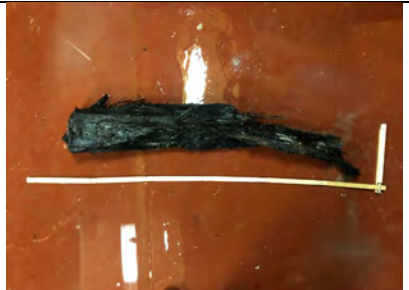
36°12.137 N 006°16.132 W -12.4/-9.3	21:15 - 23:50	Restos de madera. Se presenta en forma rectangular y, aparentemente, no presenta marcas de haber sido trabajada con herramientas de carpintería. Localizado en la 1ª carga del turno de noche.

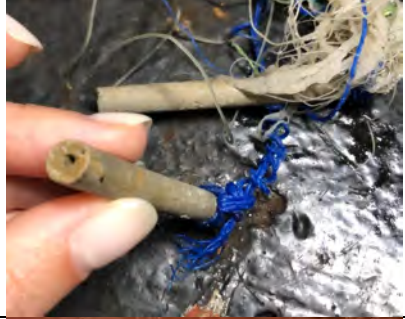
<p>36°12.137 N 006°16.132 W</p> <p>-12.4/-9.3</p>	<p>21:15 - 23:50</p>	<p>Posibles fragmentos de pipa de caolín. Localizado en la 1ª carga del turno de noche.</p>

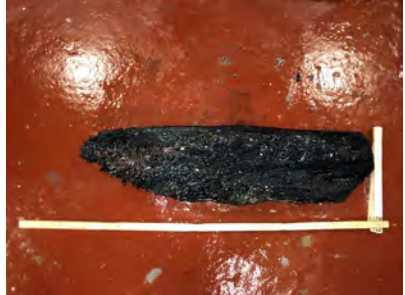
<p>36°31.915 N 006°16.003 W</p> <p>-9.3/-10.0</p>	<p>02:24 - 05:16</p>	<p>Restos de madera. Se presenta en forma rectangular y, aparentemente, no presenta marcas de haber sido trabajada con herramientas de carpintería. Localizado durante la 2ª carga del turno.</p>

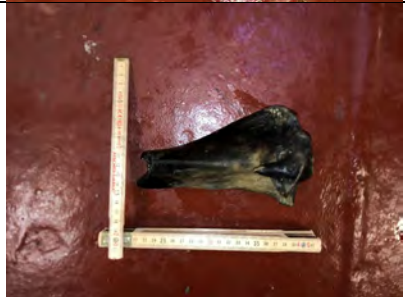
<p>36°31.915 N 006°16.003 W</p> <p>-9.3/-10.0</p>	<p>02:24 - 05:16</p>	<p>Resto óseo animal. Localizado durante la 2ª carga del turno.</p>

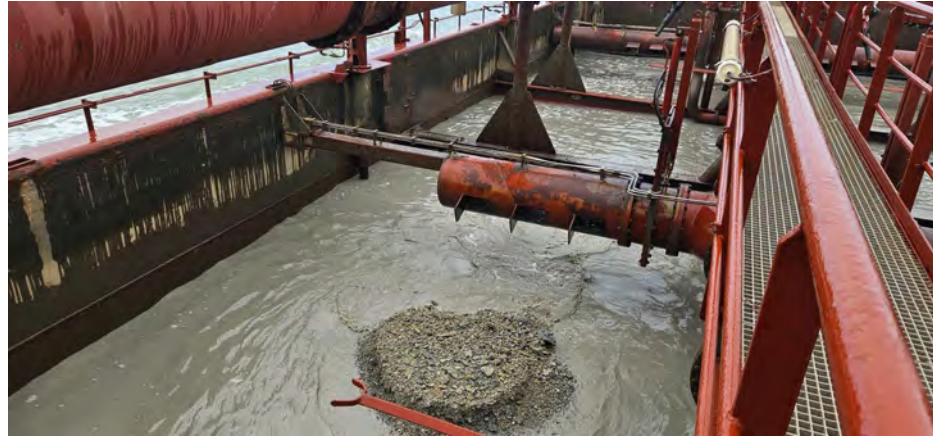
Figura 03 - Seguimiento y control arqueológico del dragado para la Fase II de la ampliación de la NTC, a bordo de la Idun R. Supervisión de la cántara tras la 1ª carga completada en el turno. Detalle del sedimento extraído. La cantidad de agua mantenida a bordo, imposibilita la revisión completa del material extraído. Resultado negativo.

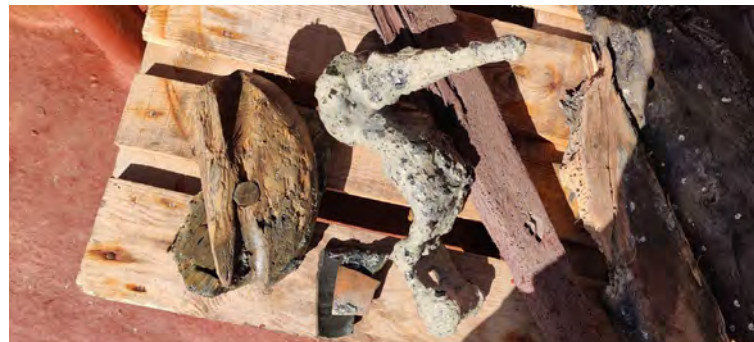
Figura 02 - Seguimiento y control arqueológico del dragado a bordo de la Viking R para la fase II de la ampliación de la NTC.

Materiales encontrados en la primera carga.

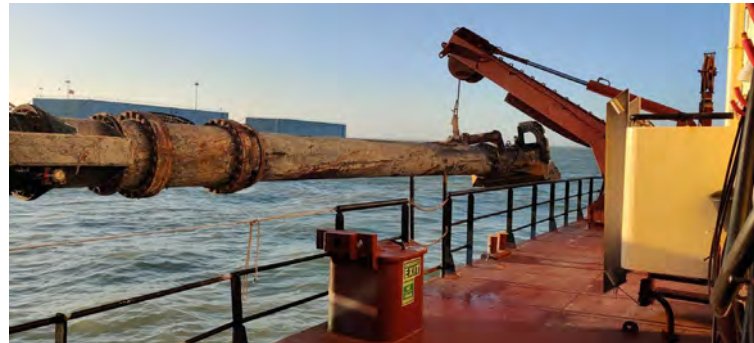
Figura 04 - Seguimiento y control arqueológico del dragado a bordo de la Viking R para la fase II de la ampliación de la NTC.
Reparación del tubo de succión.

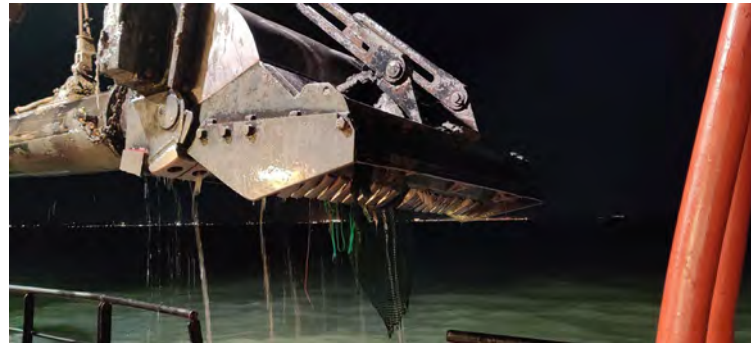
Figura 03 - Seguimiento y control arqueológico del dragado a bordo de la Viking R para la fase II de la ampliación de la NTC.
Revisión del cabezal lleno de redes y material de desecho.

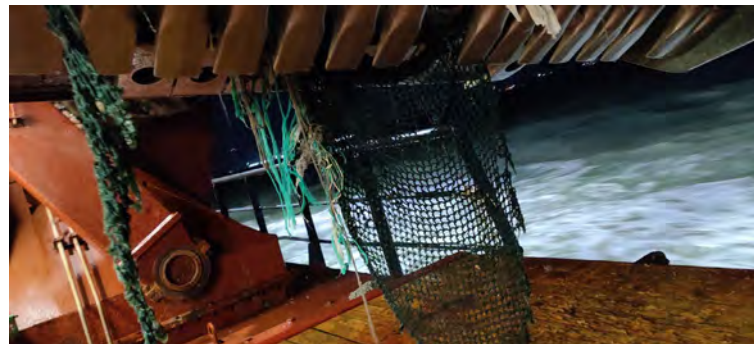
Figura 02 - Seguimiento y control arqueológico del dragado a bordo de la IDUN R para la fase II de la ampliación de la NTC.
Revisión del cabezal de succión lleno de material de desecho.

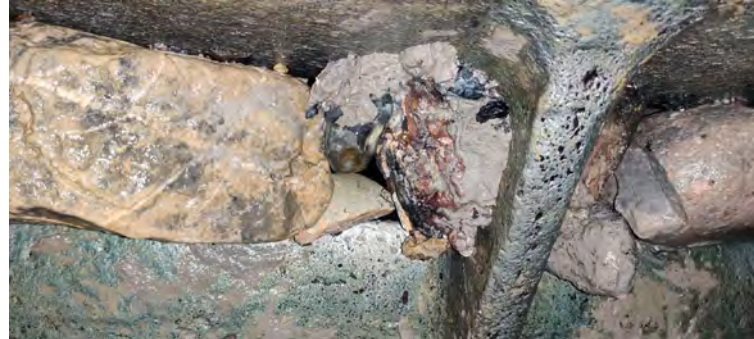
Figura 03 - Seguimiento y control arqueológico del dragado a bordo de la IDUN R para la fase II de la ampliación de la NTC.
Detalle de cerámica encontrada entre los dientes del cabezal.

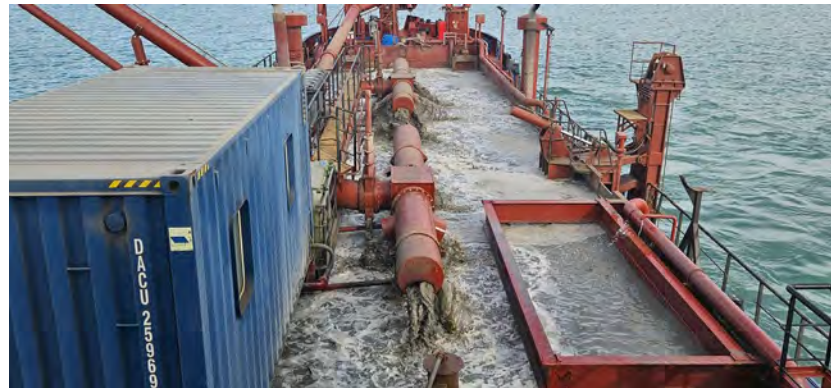
Figura 01 - Seguimiento y control arqueológico de la Fase II de la ampliación de la NTC, a bordo de la Viking R. Supervisión de las labores de dragado, trazado, tipo de sedimento,..., durante la 2ª carga del turno.

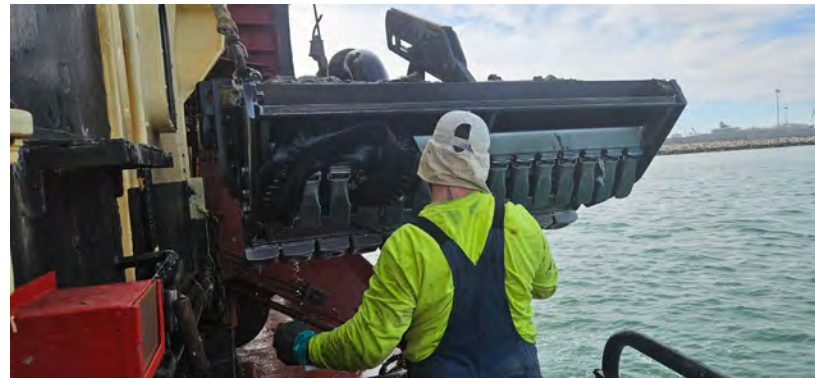
Figura 02 - Seguimiento y control arqueológico del dragado para la Fase II de la ampliación de la NTC, a bordo de la Viking R. Revisión de la limpieza de la cabeza de succión al finalizar la 2ª carga del turno. Material de desecho. Resultado negativo.

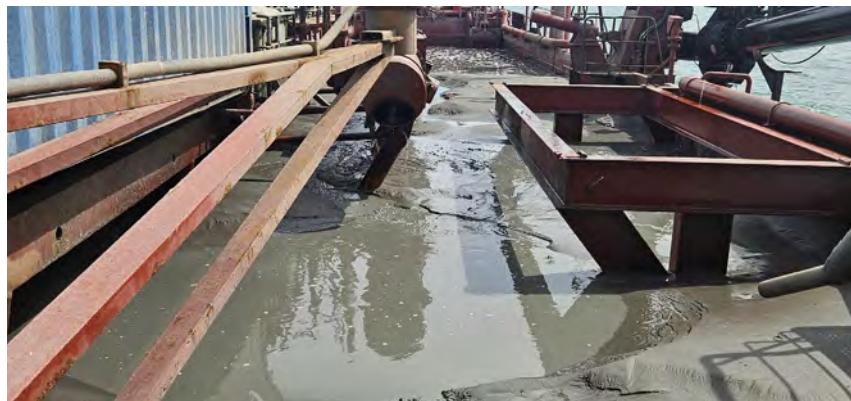
Figura 03 - Seguimiento y control arqueológico del dragado para la Fase II de la ampliación de la NTC, a bordo de la Viking R. Supervisión de la cántara tras la 3ª carga del turno. Detalle del tipo de sedimento extraído. Resultado negativo.

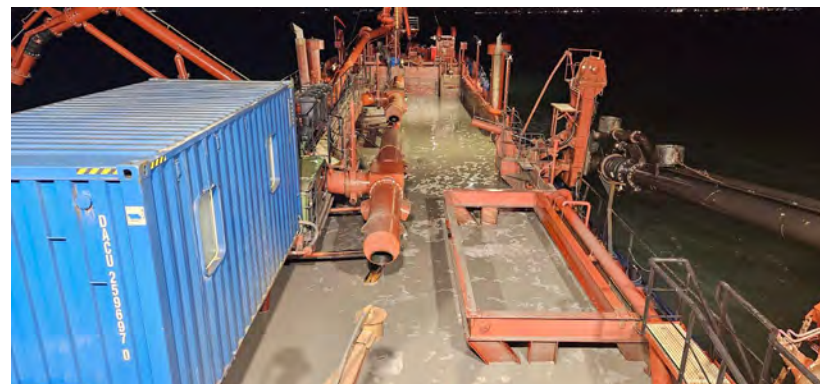
Figura 02 - Seguimiento y control arqueológico del dragado para la Fase II de la ampliación de la NTC, a bordo de la Viking R.
Supervisión de la cántara tras la 1ª carga del turno. La cantidad de agua a bordo, imposibilita la revisión y/o recuperación del posible material arqueológico. Resultado negativo.

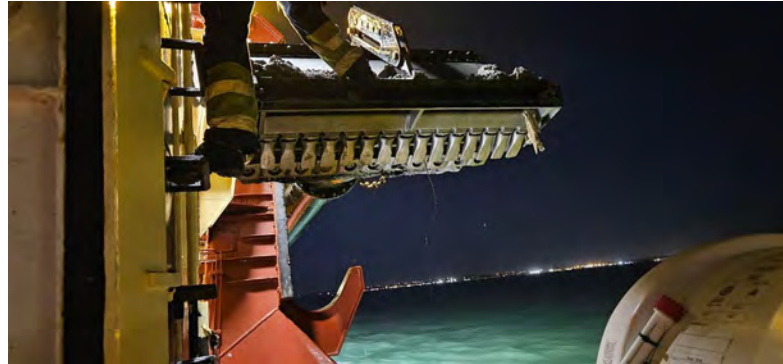
Figura 03 - Seguimiento y control arqueológico del dragado para la Fase II de la ampliación de la NTC, a bordo de la Viking R. Revisión de la limpieza de la cabeza de succión al finalizar la 1ª carga del turno. Material de desecho. Resultado negativo.

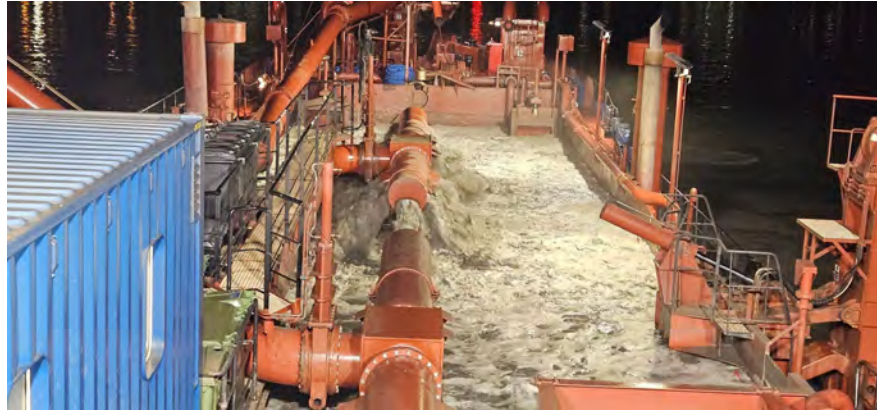
Figura 05 - Seguimiento y control arqueológico de la Fase II de la ampliación de la NTC, a bordo de la Viking R. Supervisión de las labores de dragado, trazado, tipo de sedimento,..., durante la 2ª carga del turno.

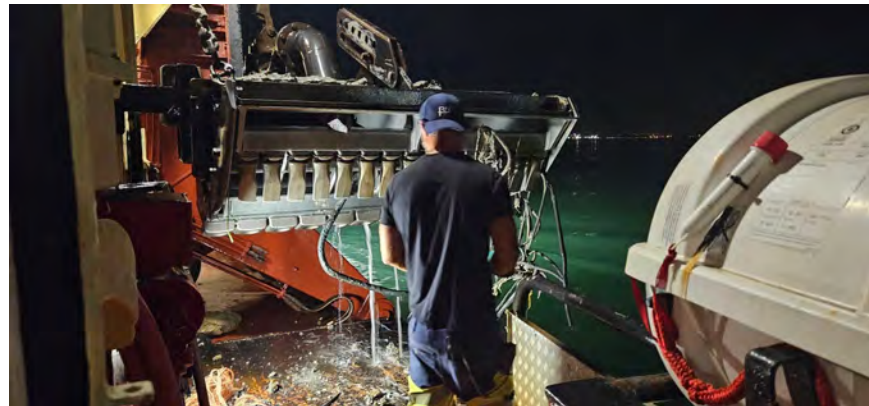
Figura 06 - Seguimiento y control arqueológico del dragado para la Fase II de la ampliación de la NTC, a bordo de la Viking R. Revisión de la limpieza de la cabeza de succión al finalizar la 2ª carga del turno. Material de desecho. Resultado negativo.

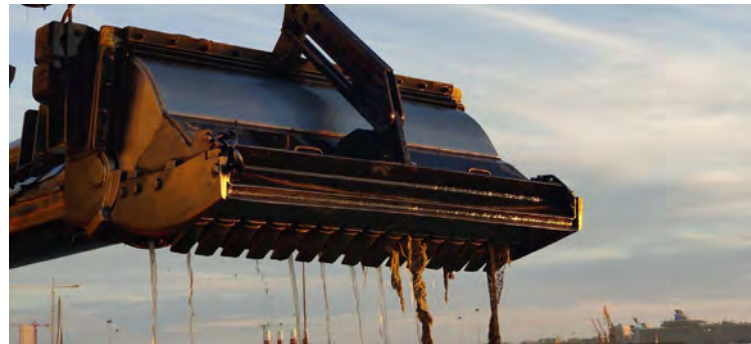
Figura 01 - Seguimiento y control arqueológico del dragado a bordo de la Viking R para la fase II de la ampliación de la NTC.
Detalle del cabezal con material de desecho en la primera carga.

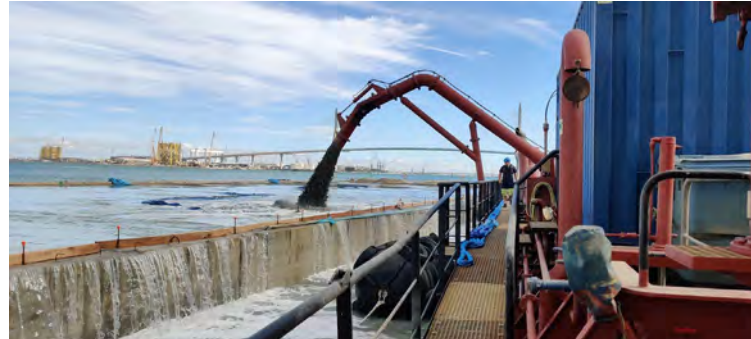
Figura 02 - Seguimiento y control arqueológico del dragado a bordo de la Viking R para la fase II de la ampliación de la NTC.
Vertido en el cajón 3 por la cara interior.

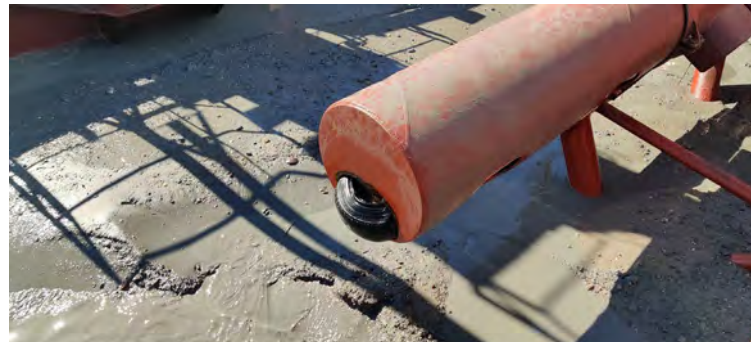
Figura 03 - Seguimiento y control arqueológico del dragado a bordo de la Viking R para la fase II de la ampliación de la NTC.
Detalle del material de desecho atascando el difusor que conecta con la cántara.

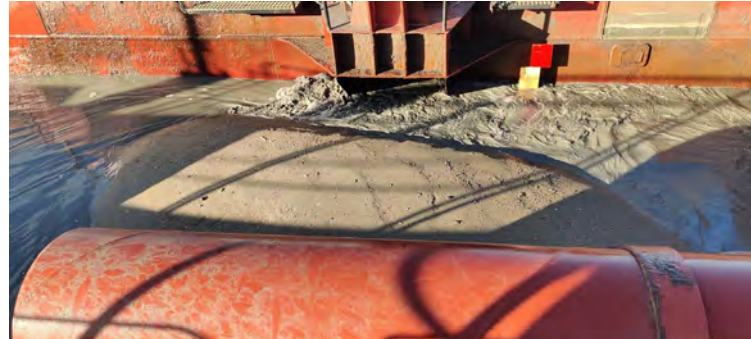
Figura 04 - Seguimiento y control arqueológico del dragado a bordo de la Viking R para la fase II de la ampliación de la NTC.
Playa formada en la cántara tras la carga en la bocana del puerto.

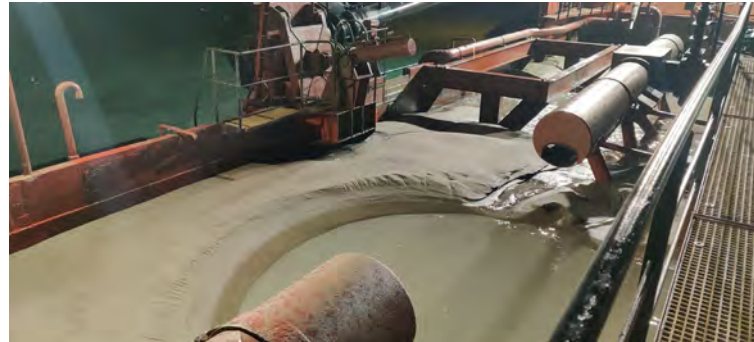
Figura 01 - Seguimiento y control arqueológico del dragado a bordo de la Viking R para la fase II de la ampliación de la NTC. Playa formada en la cántara tras la carga en la bocana del puerto (material de arena fina).

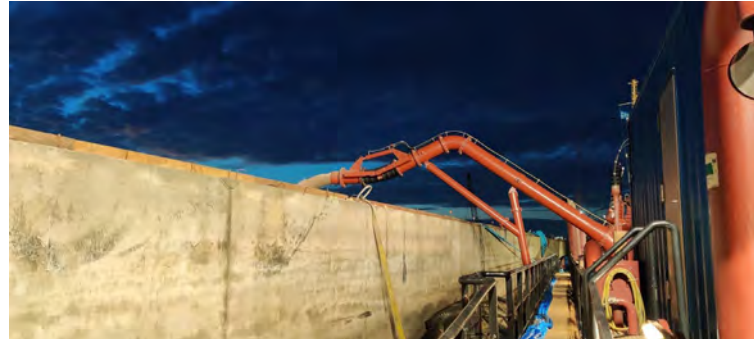
Figura 03 - Seguimiento y control arqueológico del dragado a bordo de la Viking R para la fase II de la ampliación de la NTC.
Vertido en la línea de cajones para su relleno.

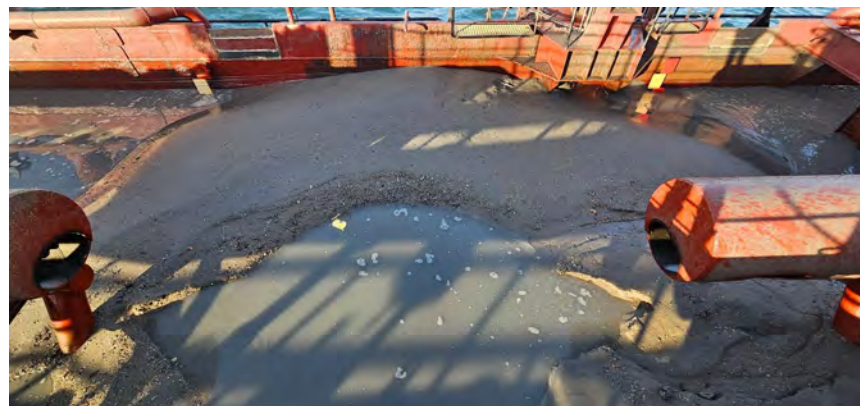
Figura 02 - Seguimiento y control arqueológico del dragado para la Fase II de la ampliación de la NTC, a bordo de la Viking R. Supervisión de la cántara tras la 1ª carga del turno. Detalle del tipo de sedimento extraído. Resultado negativo.

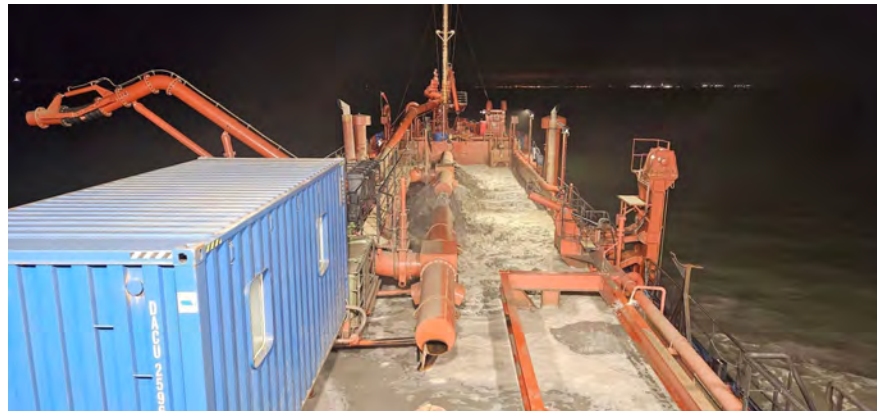
Figura 01 - Seguimiento y control arqueológico de la Fase II de la ampliación de la NTC, a bordo de la Viking R. Supervisión de las labores de dragado, trazado, tipo de sedimento,..., durante la 1ª carga del turno.

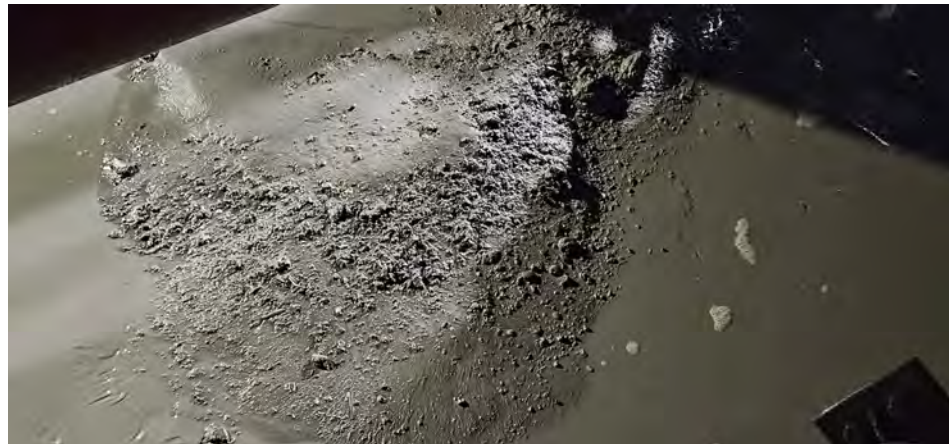
Figura 02 - Seguimiento y control arqueológico del dragado para la Fase II de la ampliación de la NTC, a bordo de la Viking R. Supervisión de la cántara tras la 1ª carga del turno. Detalle del tipo de sedimento extraído. Resultado negativo.

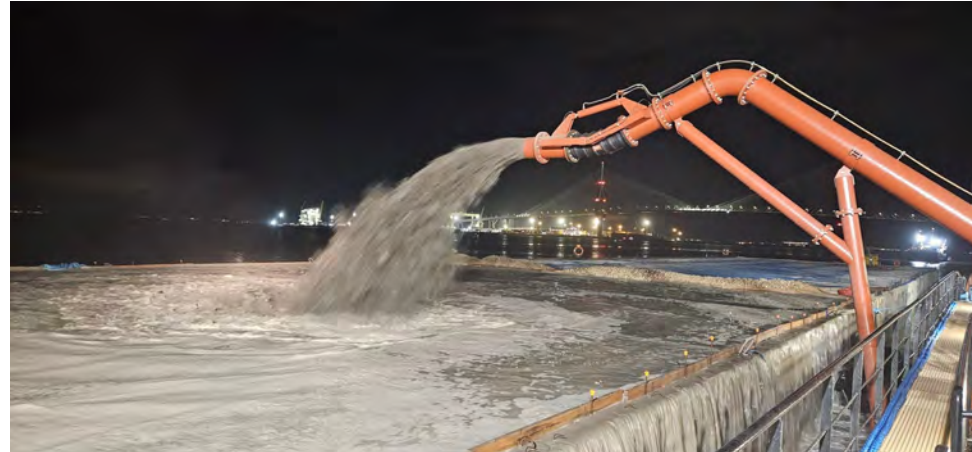
Figura 03 - Seguimiento y control arqueológico del dragado para la Fase II de la ampliación de la NTC, a bordo de la Viking R. Supervisión de la 4ª descarga del turno. Relleno del cajón 03 por su cara interna.

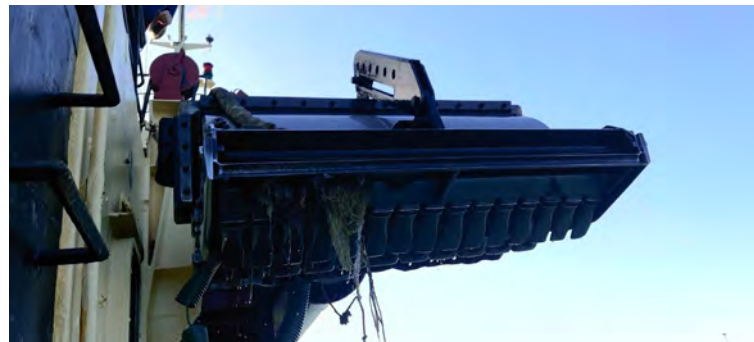
Figura 01 - Seguimiento y control arqueológico del dragado a bordo de la Viking R para la fase II de la ampliación de la NTC. Cabezal en la primera carga con resultado positivo tras analizarlo.

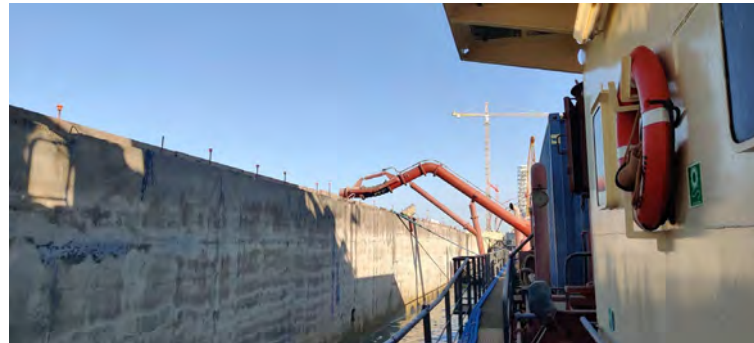
Figura 02 - Seguimiento y control arqueológico del dragado a bordo de la Viking R para la fase II de la ampliación de la NTC.
Descarga en el cajón 3.

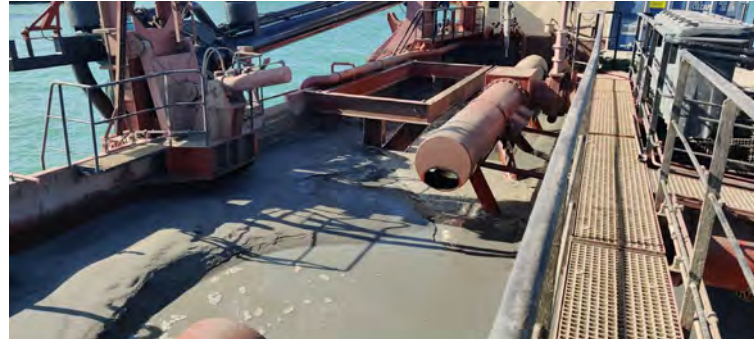
Figura 04 - Seguimiento y control arqueológico del dragado a bordo de la Viking R para la fase II de la ampliación de la NTC.
Detalle del material dragado en la bocana.

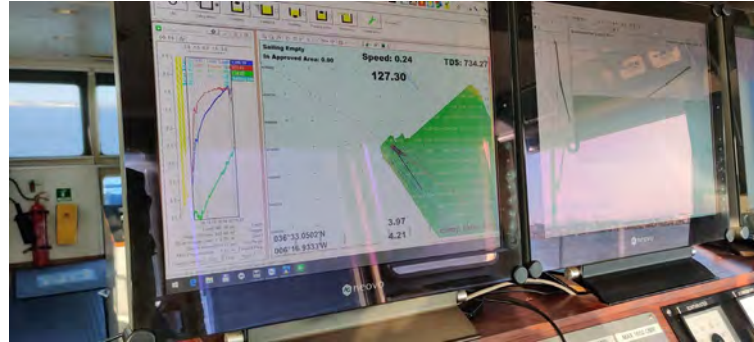
Figura 06 - Seguimiento y control arqueológico del dragado a bordo de la Viking R para la fase II de la ampliación de la NTC.
Área de dragado de la bocana del puerto.

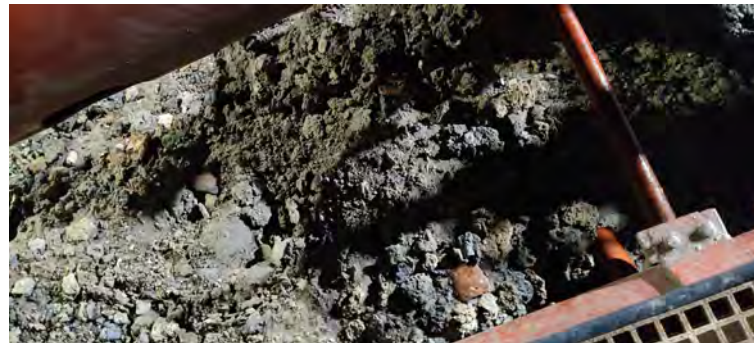
Figura 01 - Seguimiento y control arqueológico del dragado a bordo de la Viking R para la fase II de la ampliación de la NTC.
Detalle del tipo de material dragado en la futura fase 2 de la nueva terminal de contenedores.

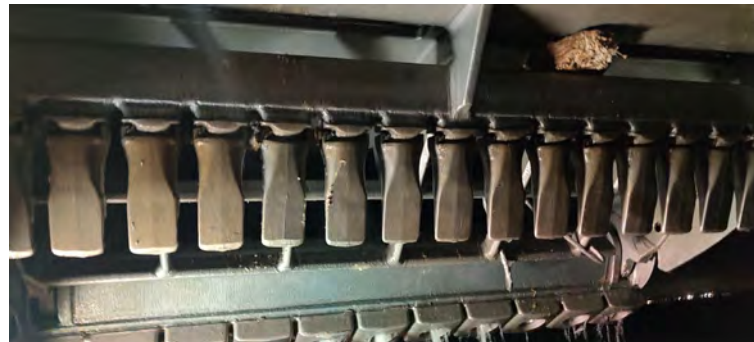
Figura 2 - Seguimiento y control arqueológico del dragado a bordo de la Viking R para la fase II de la ampliación de la NTC.
Detalle del cabezal tras su limpieza.

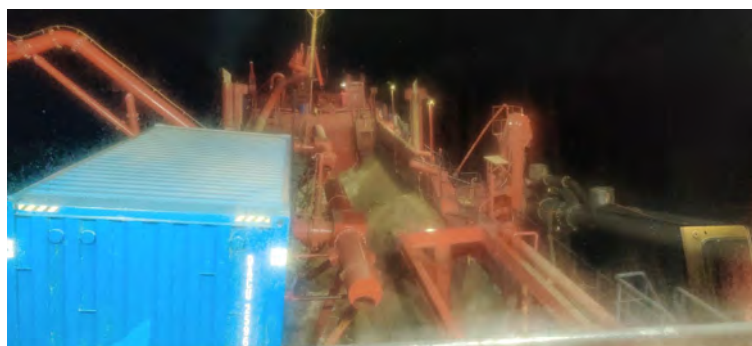
Figura 03 - Seguimiento y control arqueológico del dragado a bordo de la Viking R para la fase II de la ampliación de la NTC.
Descarga en la zona de vertido habilitada.

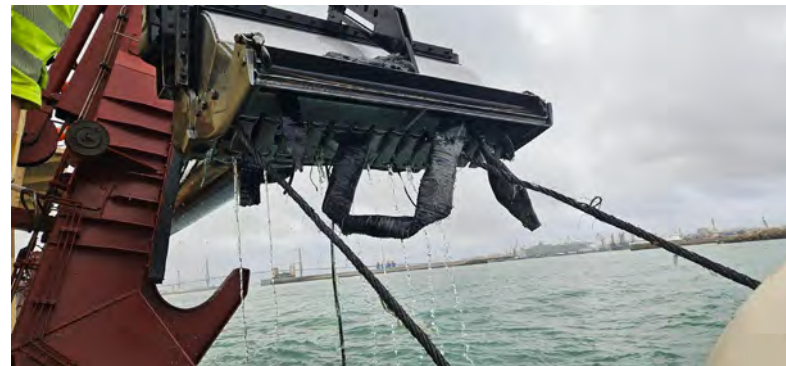
Figura 02- Seguimiento y control arqueológico del dragado para la Fase II de la ampliación de la NTC, a bordo de la Viking R. Revisión de la limpieza de la cabeza de succión al finalizar la 1ª carga del turno. Material de desecho. Resultado negativo.

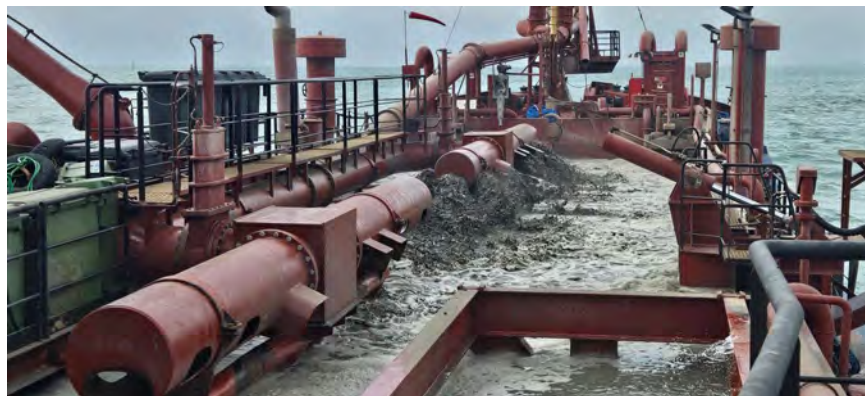
Figura 03 - Seguimiento y control arqueológico de la Fase II de la ampliación de la NTC, a bordo de la Viking R. Supervisión de las labores de dragado, trazado, tipo de sedimento,..., durante la 3ª carga del turno.

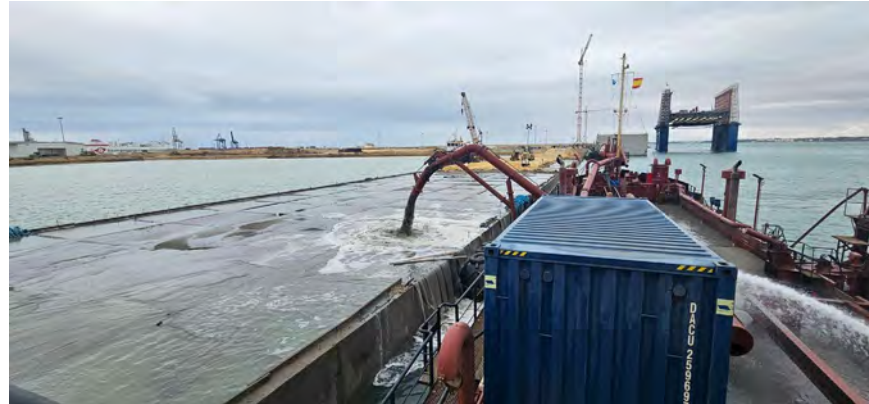
Figura 05 - Seguimiento y control arqueológico del dragado para la Fase II de la ampliación de la NTC, a bordo de la Viking R. Supervisión de la 3ª descarga del turno. Relleno del cajón 03 por su cara externa.

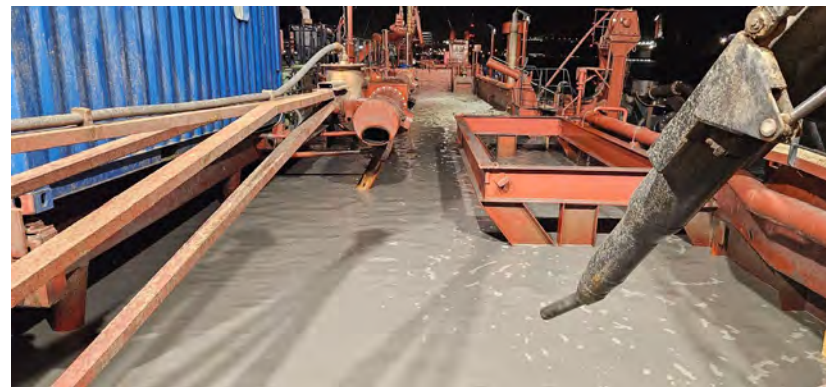
Figura 02 - Seguimiento y control arqueológico del dragado para la Fase II de la ampliación de la NTC, a bordo de la Viking R. Supervisión de la cántara tras la 1ª carga del turno. La cantidad de agua mantenida a bordo imposibilita la revisión del material extraído. Resultado negativo.

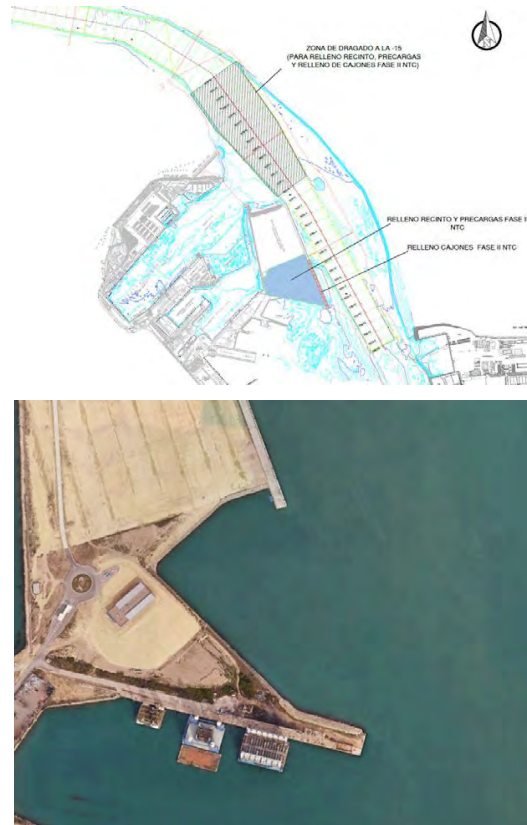
Dragado de profundización de la **canal de acceso al Puerto de la Bahía de Cádiz. Zona frente a la bocana del puerto**. Profundidad media al inicio entre -11 y -14 metros. Se proyecta la extracción de un volumen total de dragado de 1.144.500 m³, a lo largo de un área de más de 1,5 km aproximadamente hasta una cota (profundidad) de -15 metros. El sedimento está compuesto principalmente por arenas y, en menor medida, fangos. Procedimiento realizado entre las 07:31 - 11:27 y 16:43 - 19:38.

Dragado de la futura zona de atraque de la NTC. Profundidad al inicio de la misma, entre 10 y 12 metros. Sedimento compuesto por fangos, margas y limos arenosos con cascajos y piedras de diferente tipología y tamaño. Procedimiento realizado entre las 12:44 - 14:37

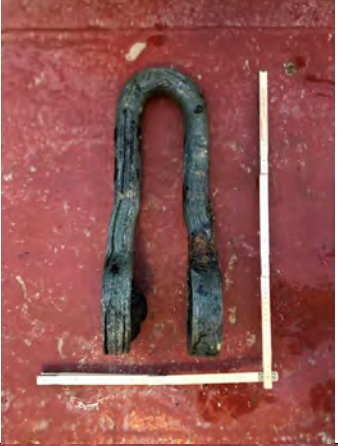
<p>36°31.99015 N 006°16.0104 W</p> <p>-10.7 / -9.5</p>	<p>16:43 - 19:38</p>	<p>Grillete. Localizado en la 3º carga del turno de día.</p>

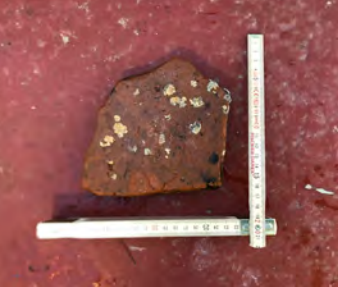
<p>36°31.99015 N 006°16.0104 W</p> <p>-10.7 / -9.5</p>	<p>16:43 - 19:38</p>	<p>Fragmento de material de construcción. Presenta mortero adherido en el reverso. Localizado en la 3º carga del turno de día.</p>

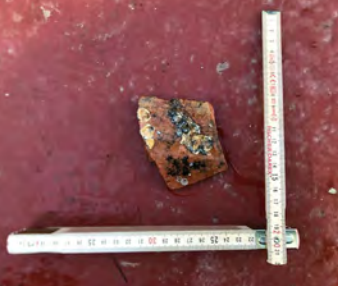
<p>36°31.99015 N 006°16.0104 W</p> <p>-10.7 / -9.5</p>	<p>16:43 - 19:38</p>	<p>Galbo de ánfora. Localizado en la 3º carga del turno de día.</p>

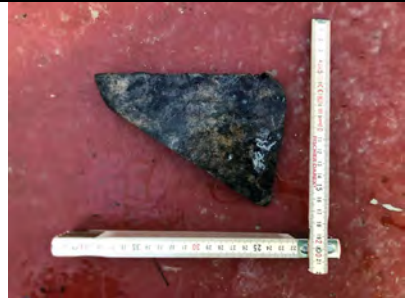
Galbo de cerámica. Localizado en la 3º carga del turno de día.

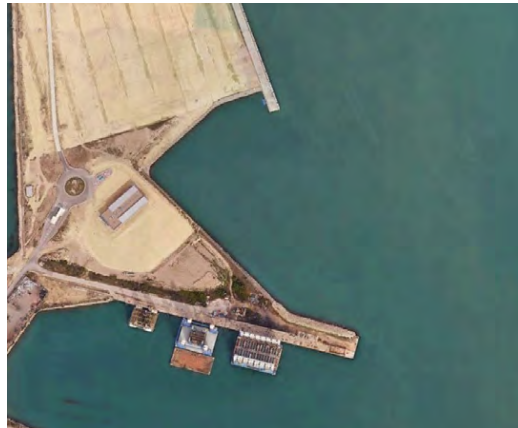
Dragado de la futura zona de atraque de la NTC. Profundidad al inicio de la misma, entre 10 y 12 metros. Sedimento compuesto por fangos, margas y limos arenosos con cascajos y piedras de diferente tipología y tamaño. Procedimiento realizado entre las 20:56 - 07:03 h.

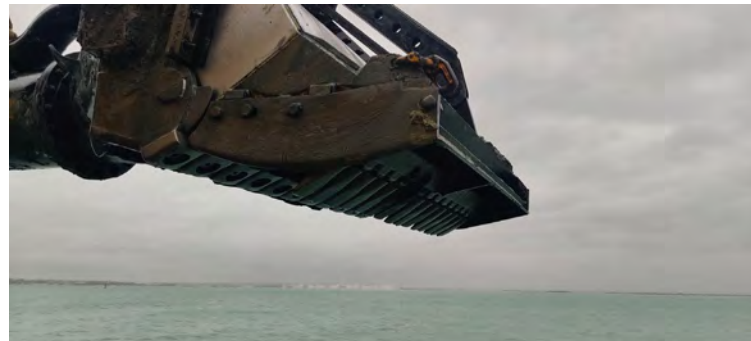
Figura 02 - Seguimiento y control arqueológico del dragado a bordo de la Viking R para la fase II de la ampliación de la NTC.
Revisión del cabezal en la primera carga con resultado positivo.

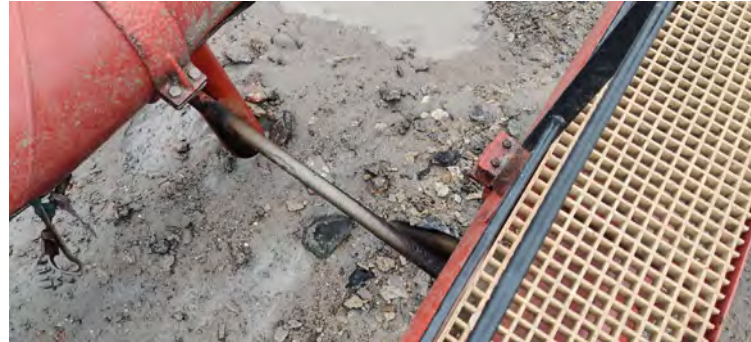
Figura 03 - Seguimiento y control arqueológico del dragado a bordo de la Viking R para la fase II de la ampliación de la NTC. Detalle de la cántara lleno de sedimentos donde se observan restos de cerámica.

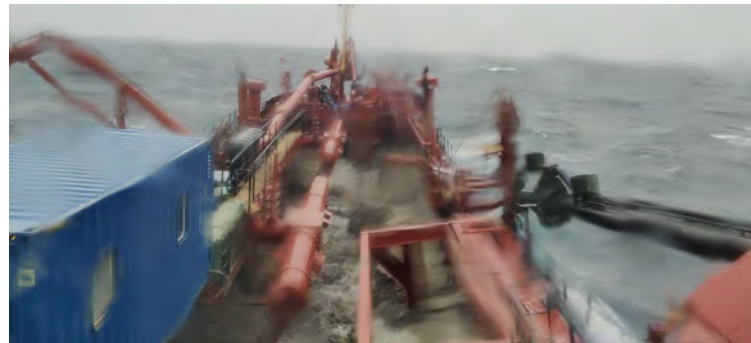
Figura 04 - Seguimiento y control arqueológico del dragado a bordo de la Viking R para la fase II de la ampliación de la NTC. Vertido en la zona habilitada.

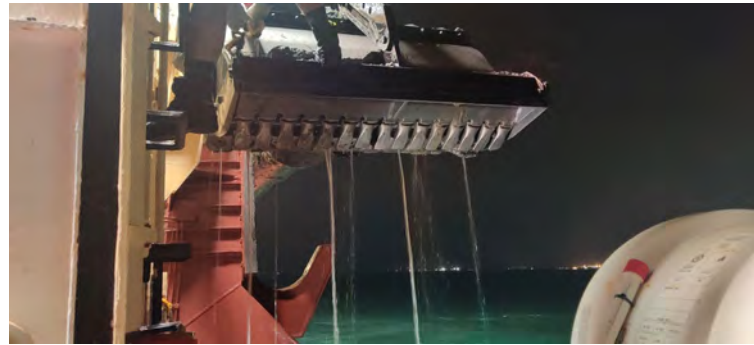
Figura 01 - Seguimiento y control arqueológico del dragado a bordo de la Viking R para la fase II de la ampliación de la NTC.
Revisión del cabezal con resultado negativo.

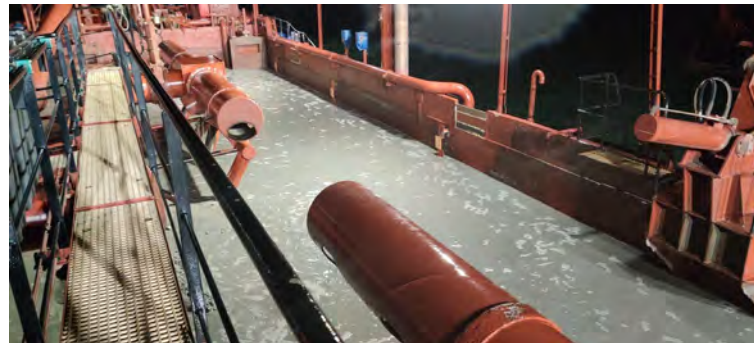
Figura 02 - Seguimiento y control arqueológico del dragado a bordo de la Viking R para la fase II de la ampliación de la NTC.
Revisión de la cántara llena de agua dificultando la inspección.

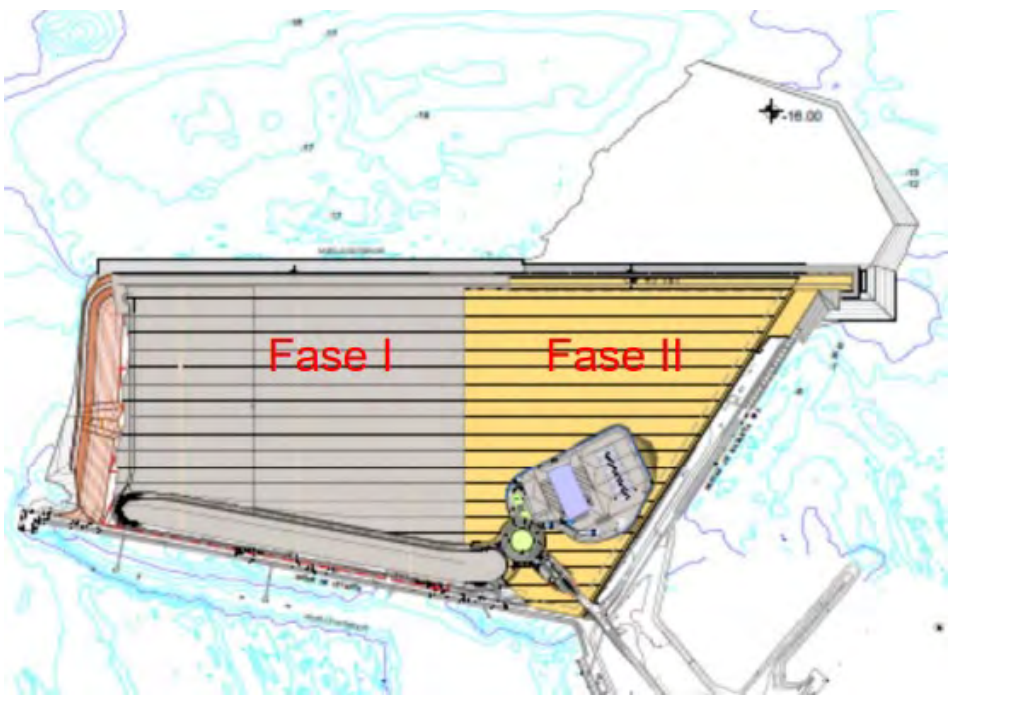
<p>Dragado de profundización de la canal de acceso al Puerto de la Bahía de Cádiz. Área de reviro y frente de cajones de la NTC y sus transiciones. Se proyecta la extracción de un volumen total de dragado de 557.500 m³, a lo largo de 1 km aproximadamente y un ancho de más de 300 metros desde el muelle hasta una cota (profundidad) de -16 metros. El sedimento está compuesto por fangos, margas y limos arenosos con cascajos y piedras de diferente tipología y tamaño.</p>

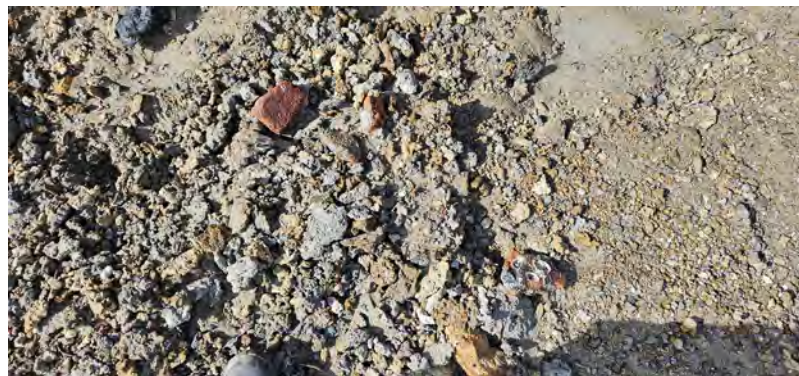
Figura 02 - Seguimiento y control arqueológico del dragado para la Fase II de la ampliación de la NTC, a bordo de la Viking R. Supervisión de la cántara tras la 1ª carga del turno. Detalle del tipo de sedimento extraído. Resultado positivo.

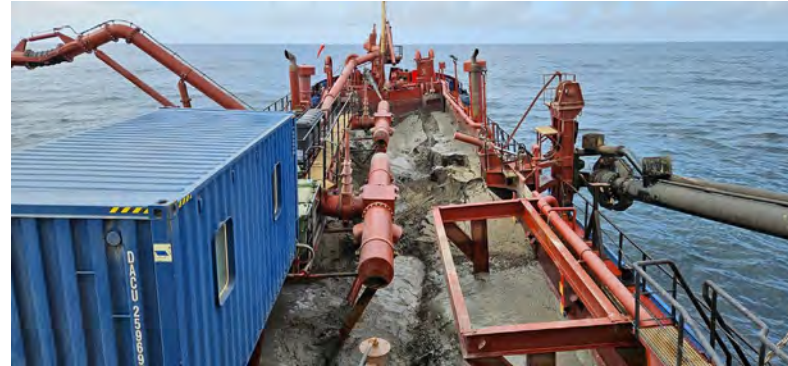
Figura 03 - Seguimiento y control arqueológico de la Fase II de la ampliación de la NTC, a bordo de la Viking R. Supervisión de la 1ª descarga realizada en el turno, posicionamiento de la draga, tipo de sedimento,..
