**ACTIVIDAD ARQUEOLOGICA PREVENTIVA
CONTROL MOVIMIENTO DE TIERRA
DRAGADOS NUEVA TERMINAL DE
CONTENEDORES FASE 2, CÁDIZ**

**INFOME MENSUAL
OCTUBRE 2024**

ACTIVIDAD ARQUEOLOGICA PREVENTIVA CONTROL MOVIMIENTO DE TIERRA DRAGADOS NUEVA TERMINAL DE CONTENEDORES FASE 2, CÁDIZ.

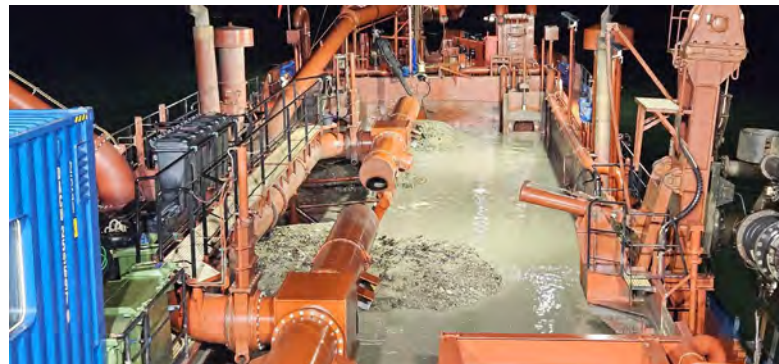
Figura 02 - Seguimiento y control arqueológico del dragado para la Fase II de la ampliación de la NTC, a bordo de la Viking R. Supervisión de la cántara tras la 1ª carga del turno. La cantidad de agua mantenida a bordo imposibilita la revisión total del material extraído. Resultado negativo.

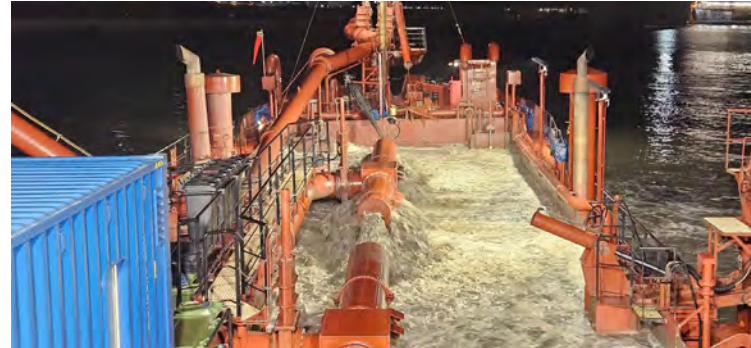
Figura 03 - Seguimiento y control arqueológico de la Fase II de la ampliación de la NTC, a bordo de la Viking R. Supervisión de las labores de dragado durante la 2ª carga completada en el turno, posicionamiento de la draga, tipo de sedimento,..

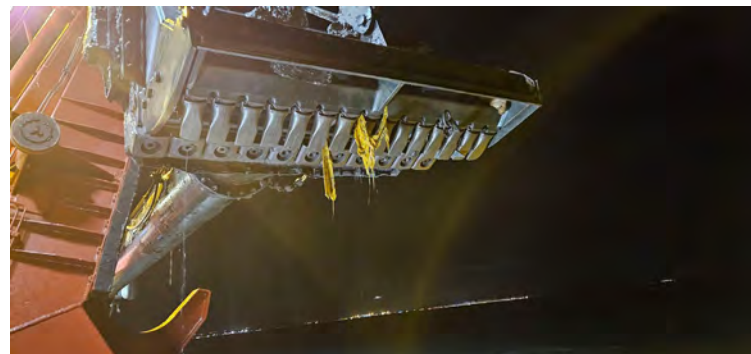
Figura 04- Seguimiento y control arqueológico del dragado para la Fase II de la ampliación de la NTC, a bordo de la Viking R. Revisión de la limpieza de la cabeza de succión tras la 2ª carga del turno. Material de desecho. Resultado negativo.

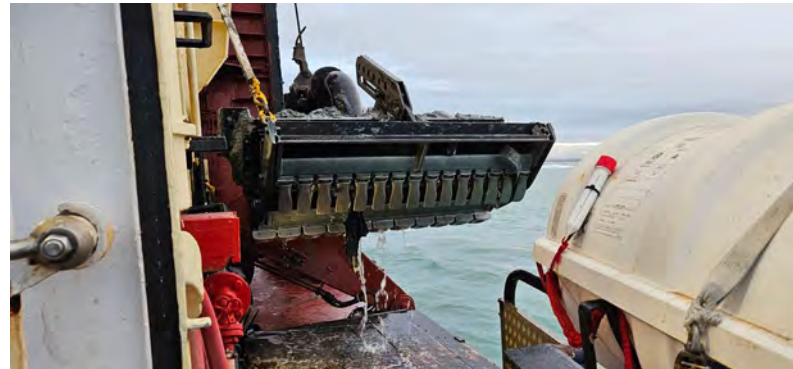
Figura 01 - Seguimiento y control arqueológico del dragado para la Fase II de la ampliación de la NTC, a bordo de la Viking R. Revisión de la limpieza de la cabeza de succión tras la 1ª carga completada en el turno. Material de desecho. Resultado negativo.

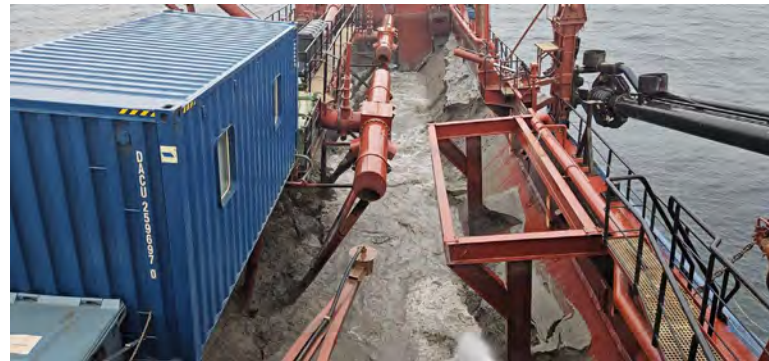
Figura 02 - Seguimiento y control arqueológico de la Fase II de la ampliación de la NTC, a bordo de la Viking R. Supervisión de la 1ª descarga realizada en el turno, posicionamiento de la draga, tipo de sedimento,..

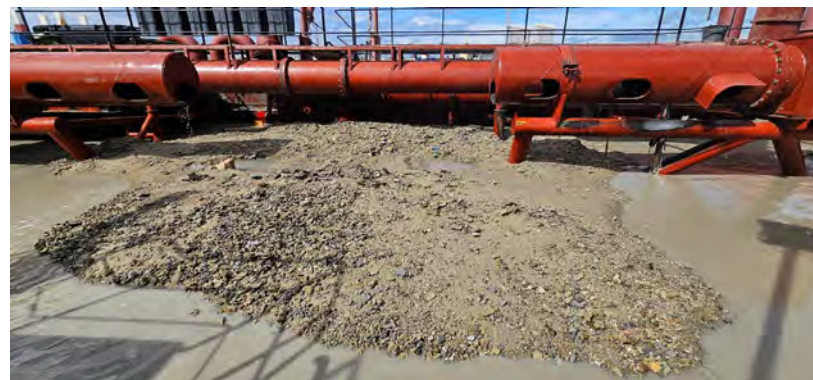
Figura 04 - Seguimiento y control arqueológico del dragado para la Fase II de la ampliación de la NTC, a bordo de la Viking R. Supervisión de la cántara tras la 2ª carga del turno. Detalle del material extraído. Resultado negativo.

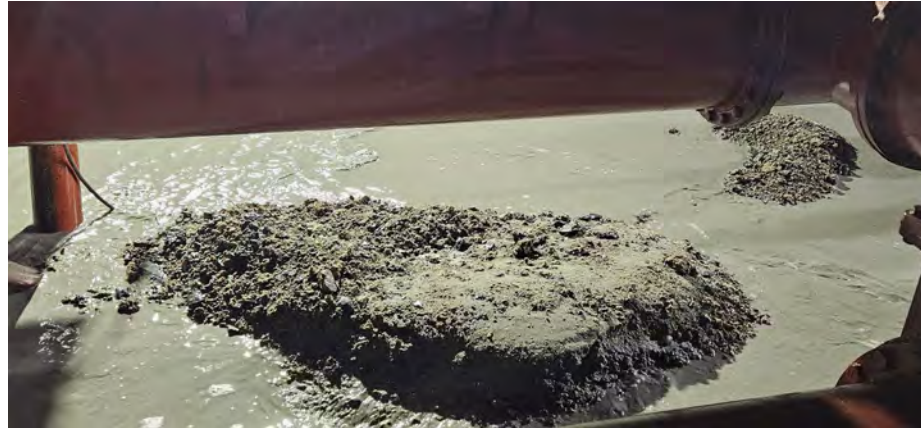
Figura 03 - Seguimiento y control arqueológico del dragado para la Fase II de la ampliación de la NTC, a bordo de la Viking R. Supervisión de la cántara tras la 2ª carga del turno. La cantidad de agua mantenida a bordo imposibilita la revisión total del material extraído. Resultado negativo.

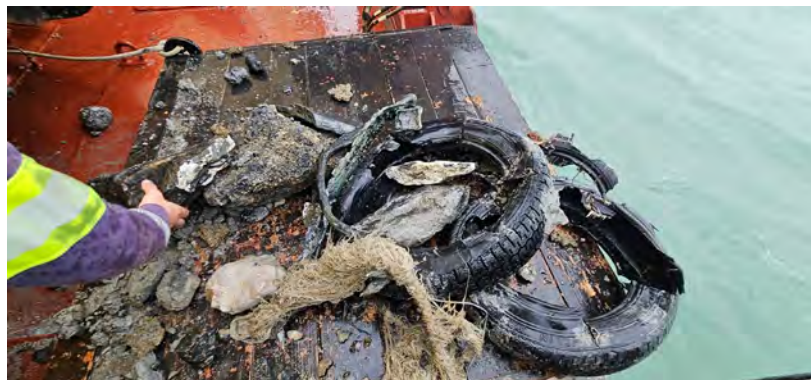
Figura 01 - Seguimiento y control arqueológico del dragado para la Fase II de la ampliación de la NTC, a bordo de la Viking R. Revisión de la limpieza de la cabeza de succión tras completar la 1ª carga del turno. Material de desecho. Resultado negativo.

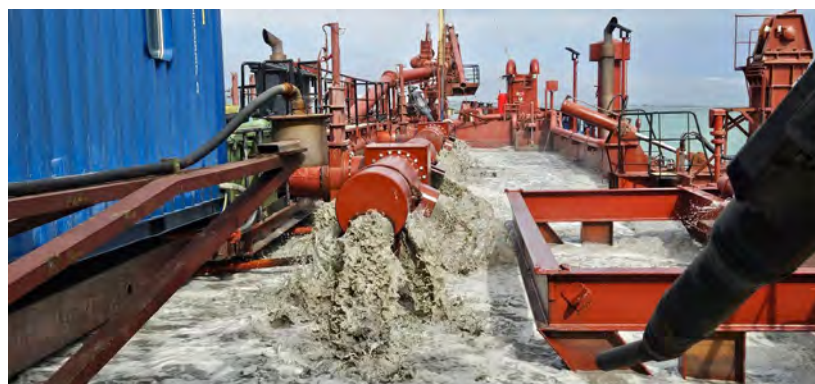
Figura 02 - Seguimiento y control arqueológico de la Fase II de la ampliación de la NTC, a bordo de la Viking R. Supervisión de las labores de dragado durante la 2ª carga completada en el turno, posicionamiento de la draga, tipo de sedimento,..

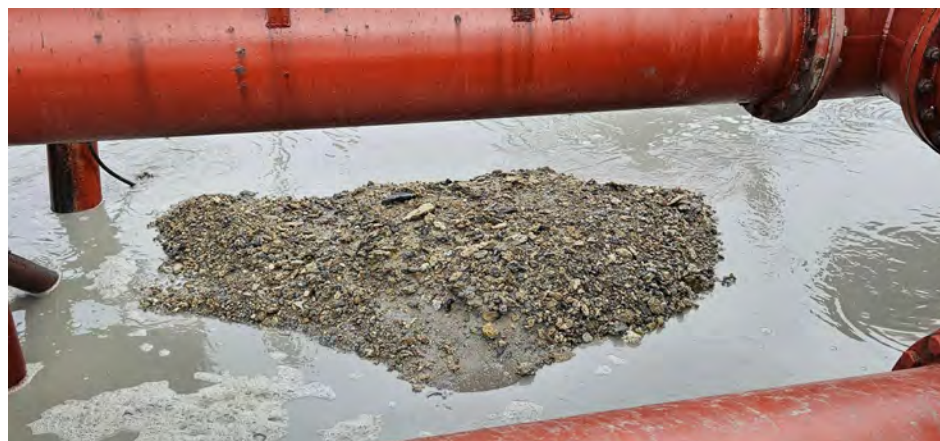
Figura 03 - Seguimiento y control arqueológico del dragado para la Fase II de la ampliación de la NTC, a bordo de la Viking R. Supervisión de la cántara tras la 2ª carga del turno. Detalle del sedimento extraído. La cantidad de agua mantenida a bordo imposibilita la revisión total del material extraído. Resultado negativo.

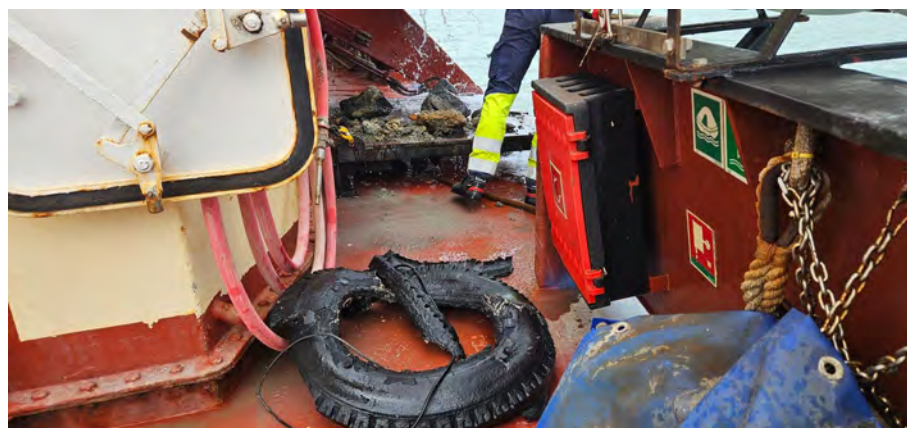
Figura 04 - Seguimiento y control arqueológico del dragado para la Fase II de la ampliación de la NTC, a bordo de la Viking R. Revisión de la limpieza de la cabeza de succión tras la 2ª carga completada en el turno. Material de desecho. Resultado negativo.

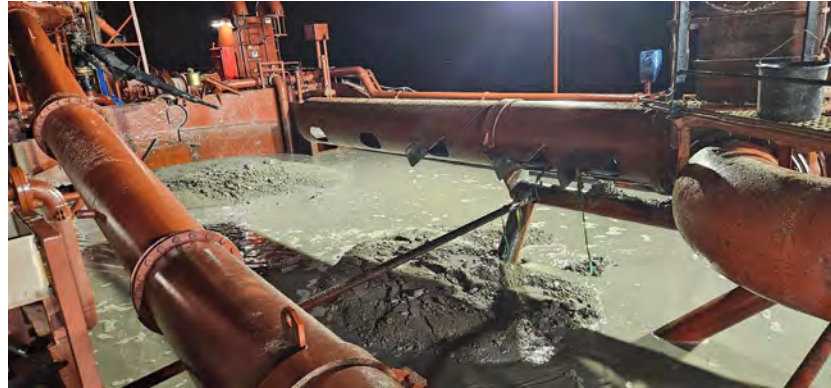
Figura 01 - Seguimiento y control arqueológico del dragado para la Fase II de la ampliación de la NTC, a bordo de la Viking R. Supervisión de la cántara tras la 1ª carga completada. Detalle del sedimento extraído. Resultado negativo.

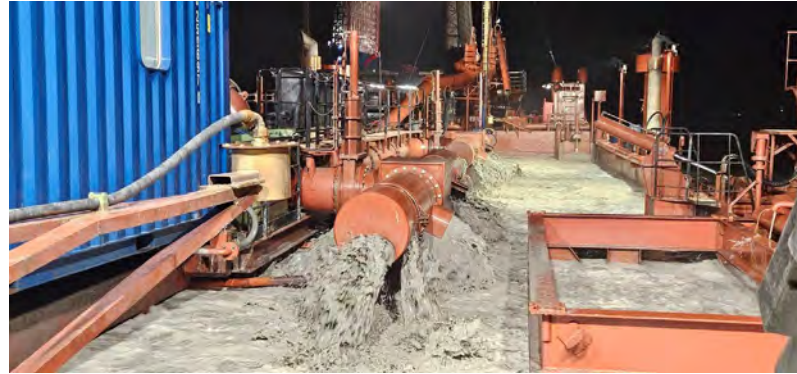
Figura 05 - Seguimiento y control arqueológico de la Fase II de la ampliación de la NTC, a bordo de la Viking R
Supervisión de las labores de dragado durante la 3ª carga completada en el turno, posicionamiento de la draga, tipo de sedimento,..

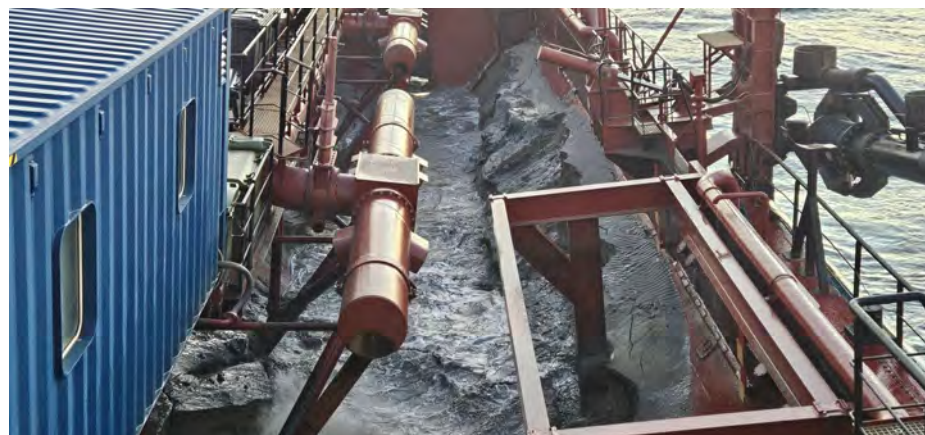
Figura 06 - Seguimiento y control arqueológico de la Fase II de la ampliación de la NTC, a bordo de la Viking R
Supervisión de la 3ª descarga realizada en el turno, posicionamiento de la draga, tipo de sedimento,..

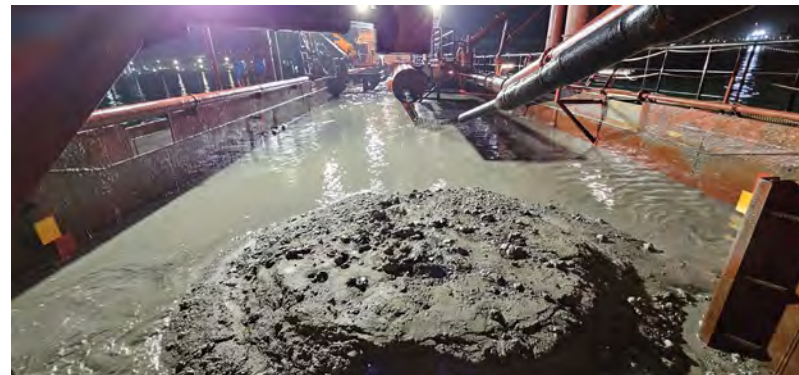
Figura 02 - Seguimiento y control arqueológico del dragado para la Fase II de la ampliación de la NTC, a bordo de la Viking R. Supervisión de la cántara tras la 1ª carga completada. Detalle del sedimento extraído. Resultado negativo.

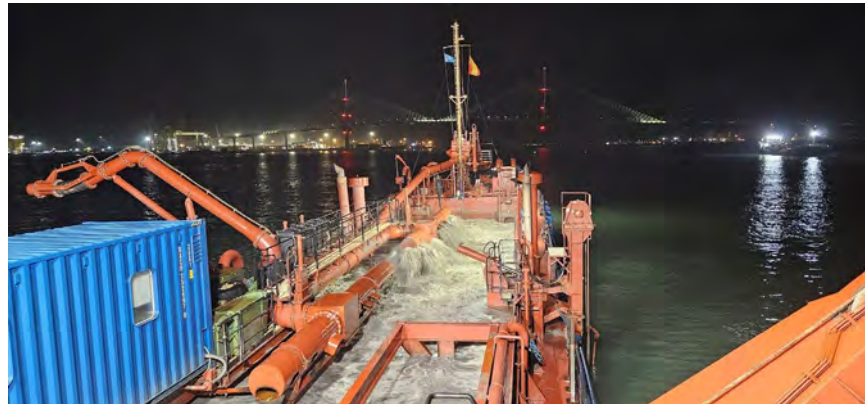
Figura 03 - Seguimiento y control arqueológico de la Fase II de la ampliación de la NTC, a bordo de la Viking R. Supervisión de las labores de dragado durante la 2ª carga completada en el turno, posicionamiento de la draga, tipo de sedimento,..

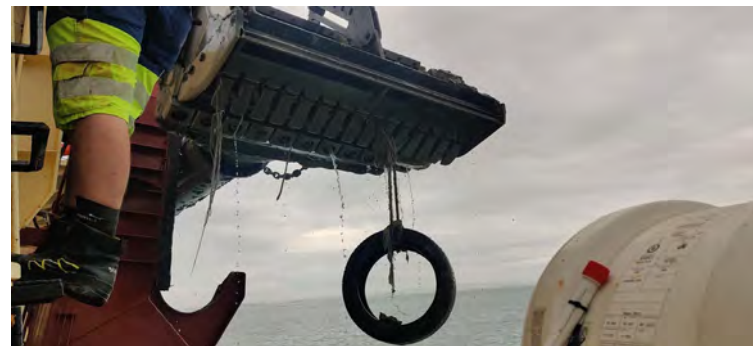
Figura 02 - Seguimiento y control arqueológico del dragado a bordo de la Viking R para la fase II de la ampliación de la NTC.
Inspección del cabezal con resultado negativo.

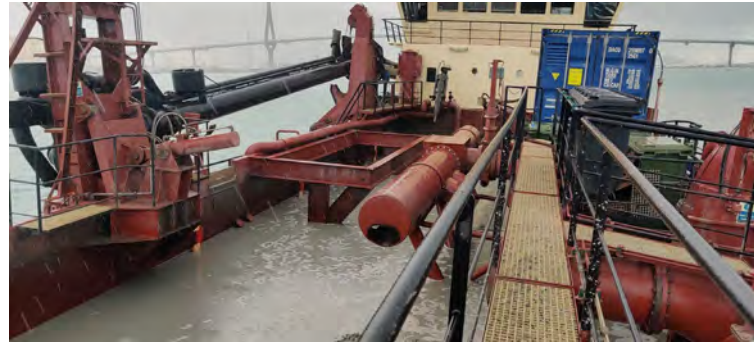
Figura 03 - Seguimiento y control arqueológico del dragado a bordo de la Viking R para la fase II de la ampliación de la NTC.
Detalle de la cántara llena de agua imposibilitando su inspección.

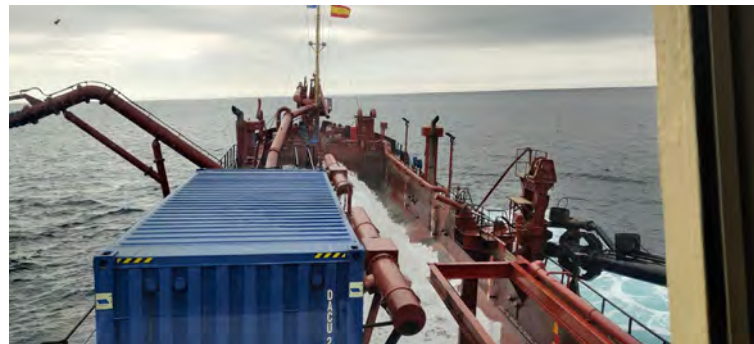
Figura 04 - Seguimiento y control arqueológico del dragado a bordo de la Viking R para la fase II de la ampliación de la NTC.
Vertido en zona habilitada.

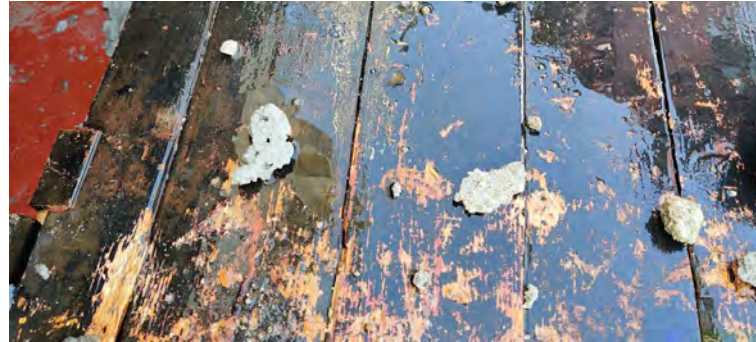
Figura 05 - Seguimiento y control arqueológico del dragado a bordo de la Viking R para la fase II de la ampliación de la NTC.
Detalle de hormigón encontrado tras la carga en el cabezal.

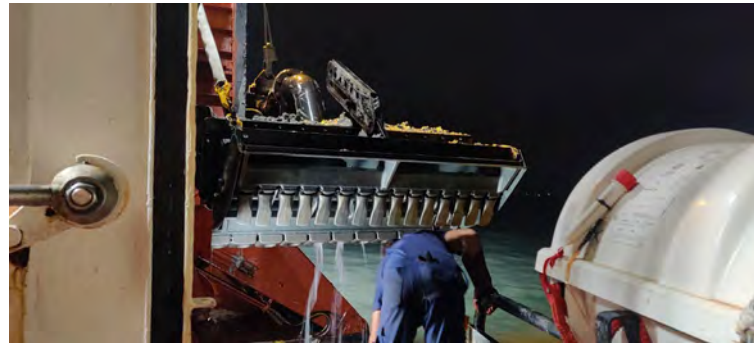
Figura 03 - Seguimiento y control arqueológico del dragado a bordo de la Viking R para la fase II de la ampliación de la NTC.
Detalle del cabezal siendo limpiado de sedimentos por el mariner de la Viking.

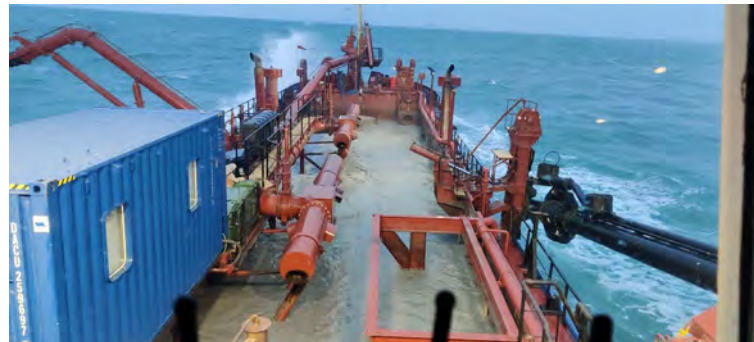
Figura 04 - Seguimiento y control arqueológico del dragado a bordo de la Viking R para la fase II de la ampliación de la NTC.
Vertido en zona habilitada.

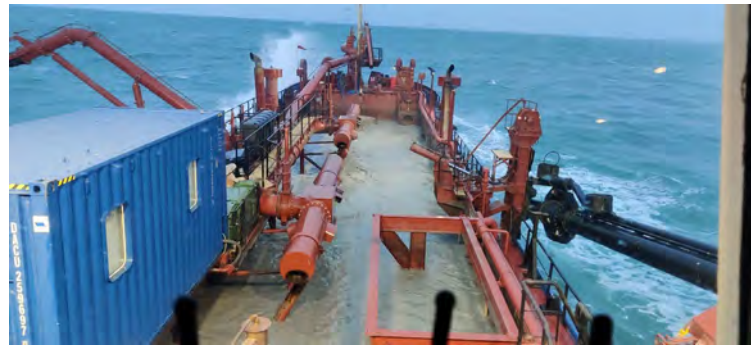
Figura 01 - Seguimiento y control arqueológico del dragado a bordo de la Viking R para la fase II de la ampliación de la NTC.
Descarga en zona de vertido habilitada.

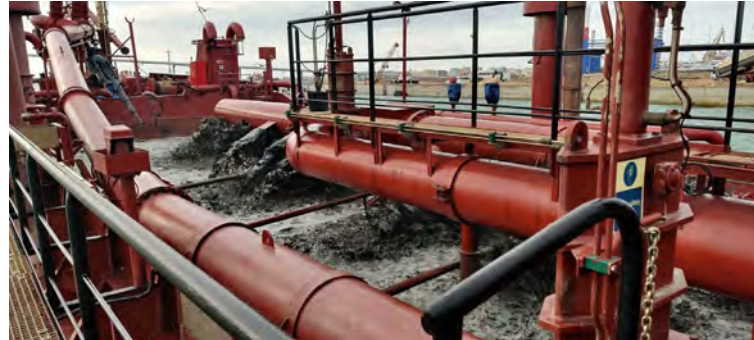
Figura 02 - Seguimiento y control arqueológico del dragado a bordo de la Viking R para la fase II de la ampliación de la NTC. Detalle del material de color oscuro que está siendo dragado delante de los cajones.

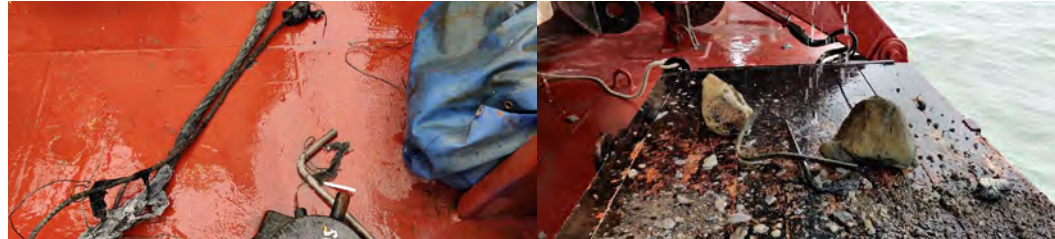
Figura 04 - Seguimiento y control arqueológico del dragado a bordo de la Viking R para la fase II de la ampliación de la NTC.
Detalle de los materiales encontrados en el cabezal con resultado negativo.

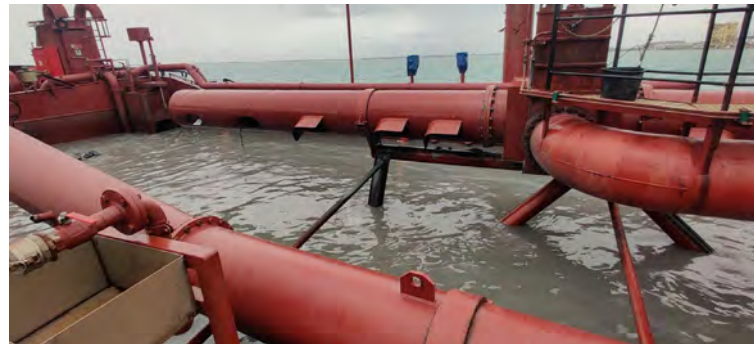
Figura 05 - Seguimiento y control arqueológico del dragado a bordo de la Viking R para la fase II de la ampliación de la NTC.
Cántara inundada en todas las cargas imposibilitando la inspección visual.

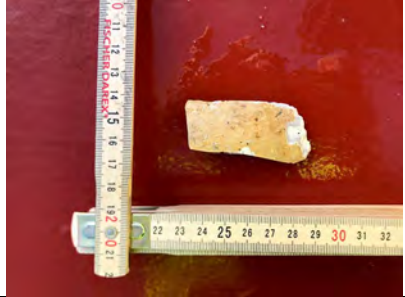
<p>36°31.980 N 006°16.007 W -14.6/-15.8</p>	<p>07:15 - 08:55</p>	<p>Galbo cerámico perteneciente a un caneco Presenta una pasta de tonalidad blanquecina. Localizado en la 3ª carga del turno.</p>

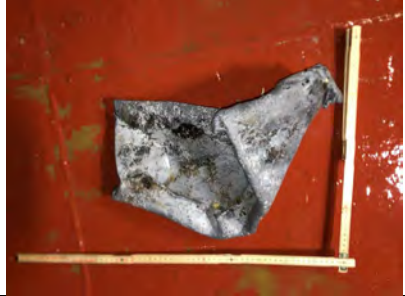
<p>36°32.059 N 006°15.985 W -15.9/-11.7</p>	<p>19:47 - 22:36</p>	<p>Forro de plomo. Localizado en la 3ª carga del turno.</p>

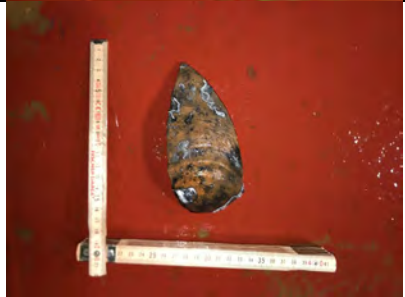
<p>36°32.059 N 006°15.985 W -15.9/-11.7</p>	<p>19:47 - 22:36</p>	<p>Fragmento de fondo cerámico. Presenta una pasta de tonalidad rojiza. Localizado en la 3ª carga del turno.</p>

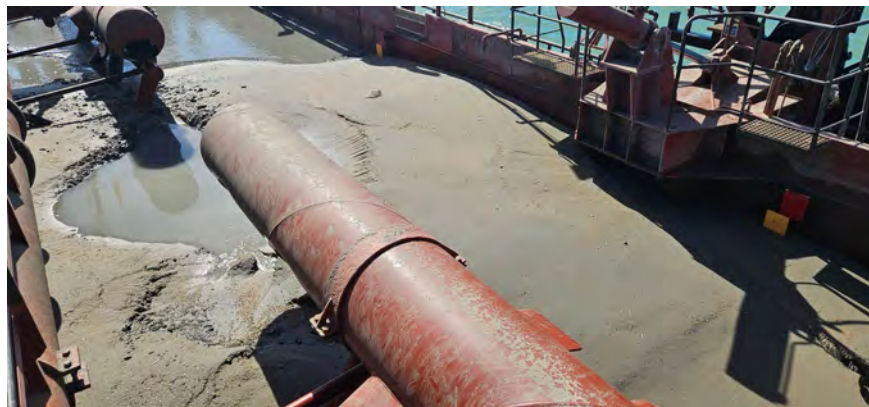
Figura 03 - Seguimiento y control arqueológico del dragado para la Fase II de la ampliación de la NTC, a bordo de la Viking R. Supervisión de la cántara tras la 2ª carga completada. Detalle del sedimento extraído. Resultado positivo.

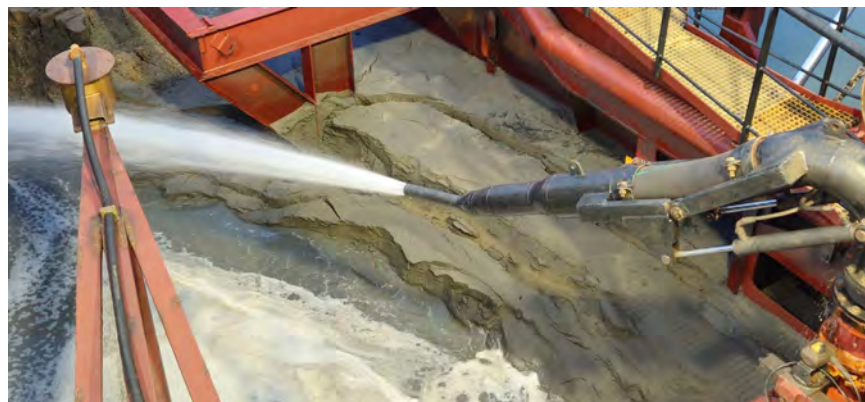
Figura 04 - Seguimiento y control arqueológico de la Fase II de la ampliación de la NTC, a bordo de la Viking R. Supervisión de la 4ª descarga realizada en el turno con lanza para rellenar el cajón 04.

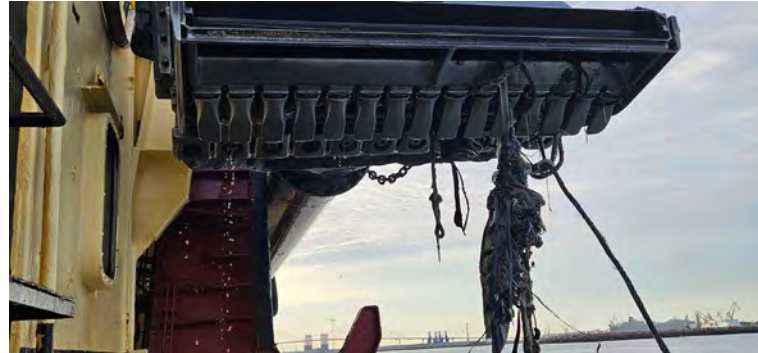
Figura 01 - Seguimiento y control arqueológico del dragado para la Fase II de la ampliación de la NTC, a bordo de la Viking R. Revisión de la limpieza de la cabeza de succión tras la 1ª carga completada en el turno. Material de desecho. Resultado negativo.

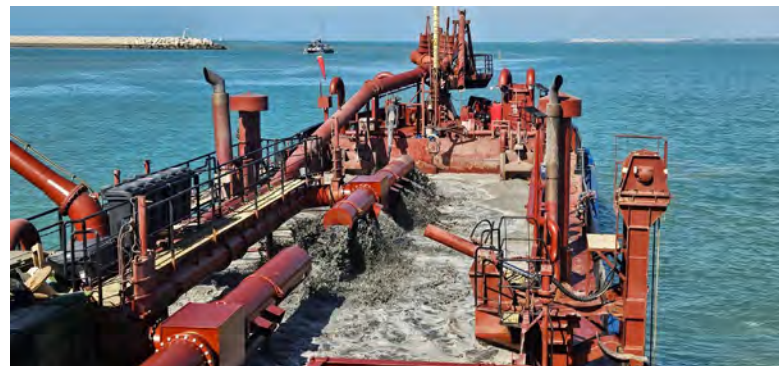
Figura 02 - Seguimiento y control arqueológico de la Fase II de la ampliación de la NTC, a bordo de la Viking R. Supervisión de las labores de dragado, trazado, tipo de sedimento, posición de la draga en la zona de la bocana del puerto de Cádiz durante la 1ª carga iniciada en el turno.

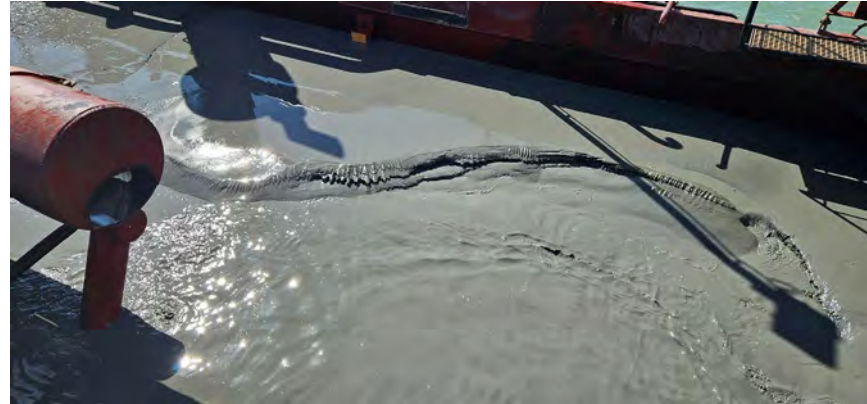
Figura 03 - Seguimiento y control arqueológico del dragado para la Fase II de la ampliación de la NTC, a bordo de la Viking R. Supervisión de la cántara tras la 1ª carga completada. Detalle del sedimento extraído (limos arenosos). Resultado negativo.

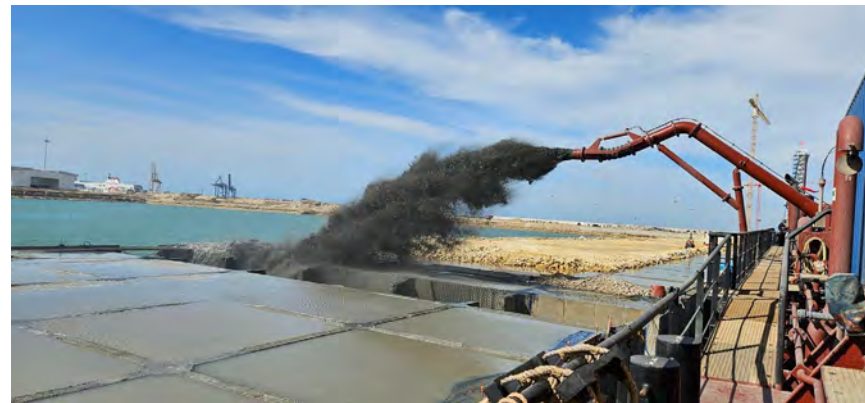
Figura 04 - Seguimiento y control arqueológico de la Fase II de la ampliación de la NTC, a bordo de la Viking R. Supervisión de la 2ª descarga realizada en el turno con lanza para rellenar el cajón 04.

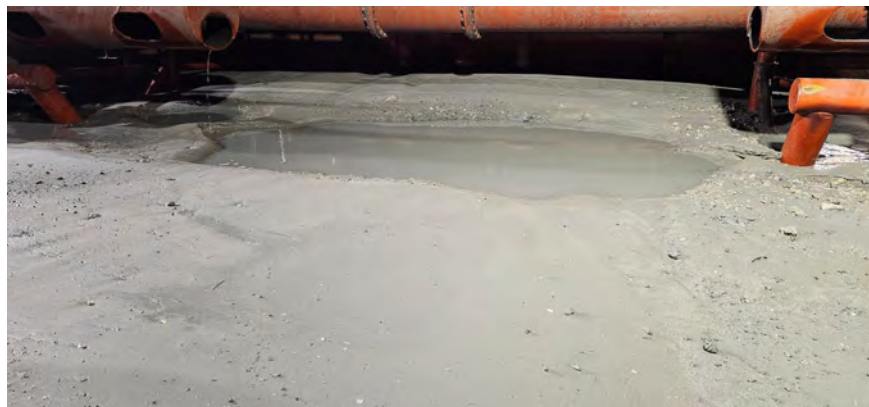
Figura 03 - Seguimiento y control arqueológico del dragado para la Fase II de la ampliación de la NTC, a bordo de la Viking R. Supervisión de la cántara tras la 2ª carga completada. Detalle del sedimento extraído. Resultado negativo.

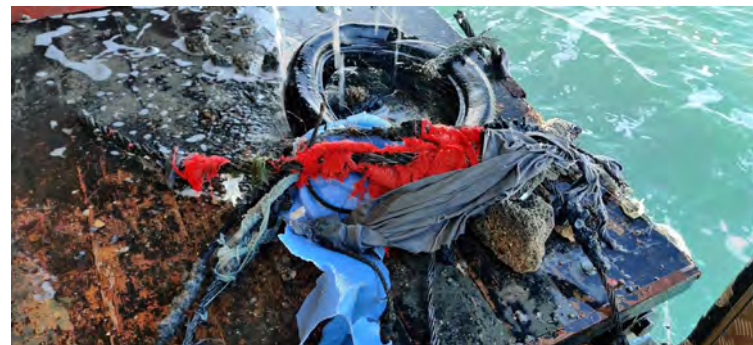
Figura 02 - Seguimiento y control arqueológico del dragado a bordo de la Viking R para la fase II de la ampliación de la NTC. Detalle de restos de desechos encontrados.

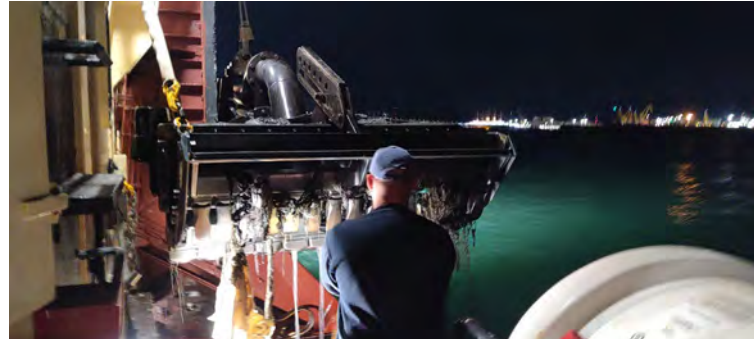
Figura 02 - Seguimiento y control arqueológico del dragado a bordo de la Viking R para la fase II de la ampliación de la NTC.
Revisión del cabezal lleno de material de desecho.

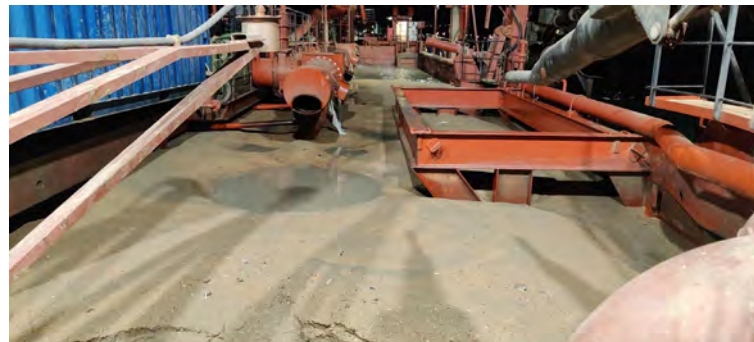
Figura 03 - Seguimiento y control arqueológico del dragado a bordo de la Viking R para la fase II de la ampliación de la NTC.
Detalle de la cántara llena de arena con resultado negativo.

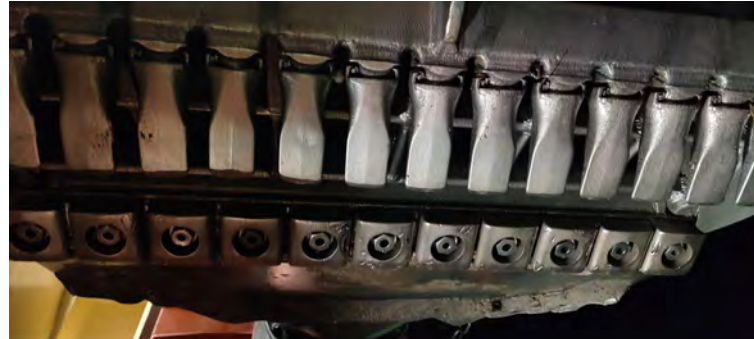
Figura 04 - Seguimiento y control arqueológico del dragado a bordo de la Viking R para la fase II de la ampliación de la NTC.
Revisión del cabezal con resultado negativo.

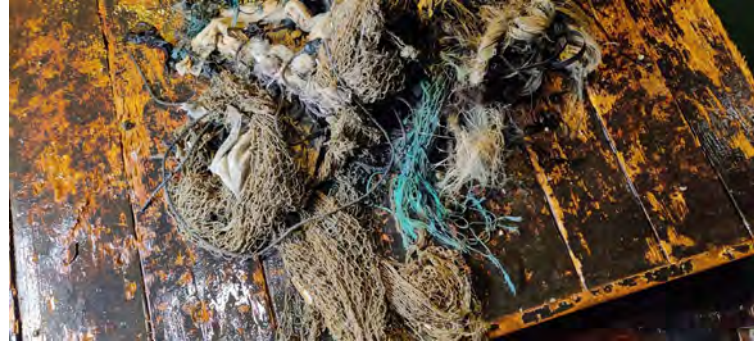
Figura 06 - Seguimiento y control arqueológico del dragado a bordo de la Viking R para la fase II de la ampliación de la NTC.
Detalle del material de desecho encontrado.

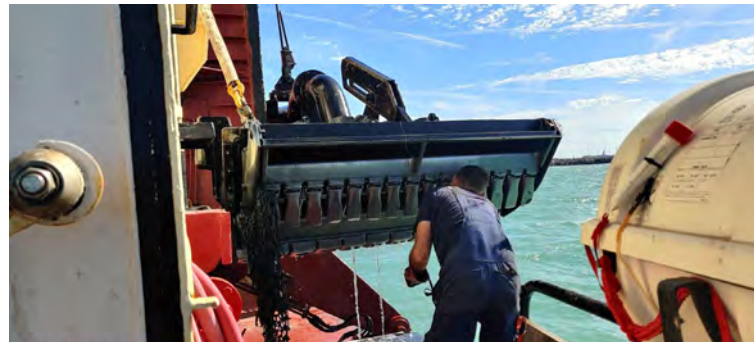
Figura 01 - Seguimiento y control arqueológico del dragado a bordo de la Viking R para la fase II de la ampliación de la NTC.

Cabezal de succión limpio tras la carga.

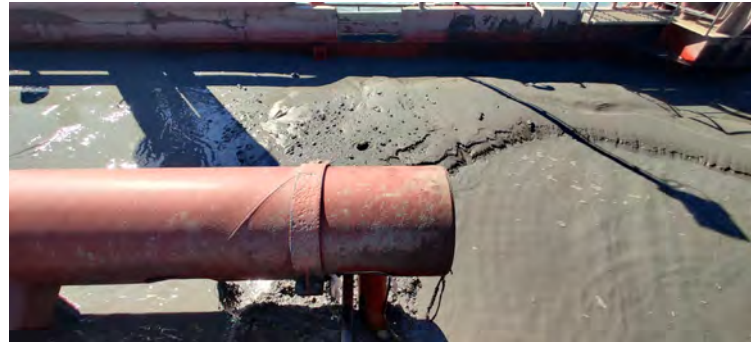
Figura 01 - Seguimiento y control arqueológico del dragado a bordo de la Viking R para la fase II de la ampliación de la NTC.
Playa formada tras la carga con resultado negativo.

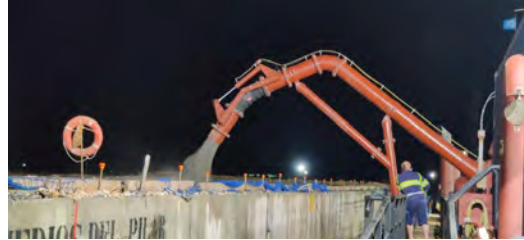
Figura 01 - Seguimiento y control arqueológico del dragado a bordo de la Viking R para la fase II de la ampliación de la NTC.
Descarga en cajón 4.

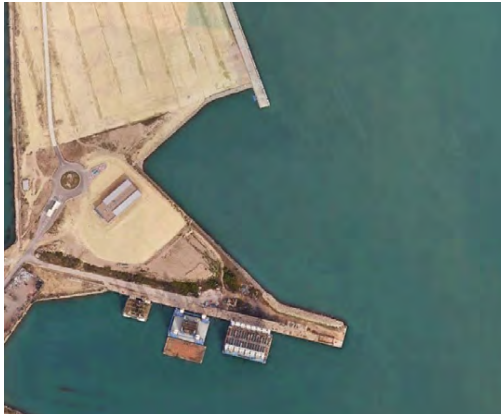
Imagen/Mapa

Dragado de la futura zona de atraque de la NTC. Profundidad al inicio de la misma, entre 10 y 12 metros. Sedimento compuesto por fangos, margas y limos arenosos con cascajos y piedras de diferente tipología y tamaño.

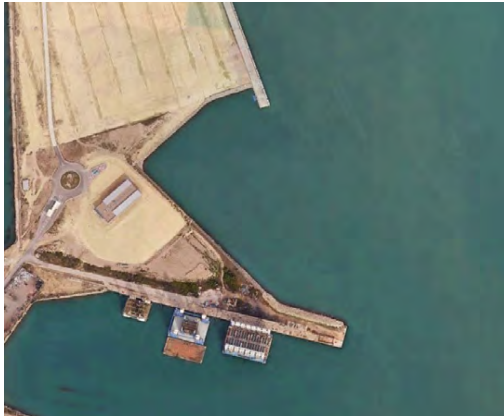
Imagen/Mapa

Dragado de la futura zona de atraque de la NTC. Profundidad al inicio de la misma, entre 10 y 12 metros. Sedimento compuesto por fangos, margas y limos arenosos con cascajos y piedras de diferente tipología y tamaño.

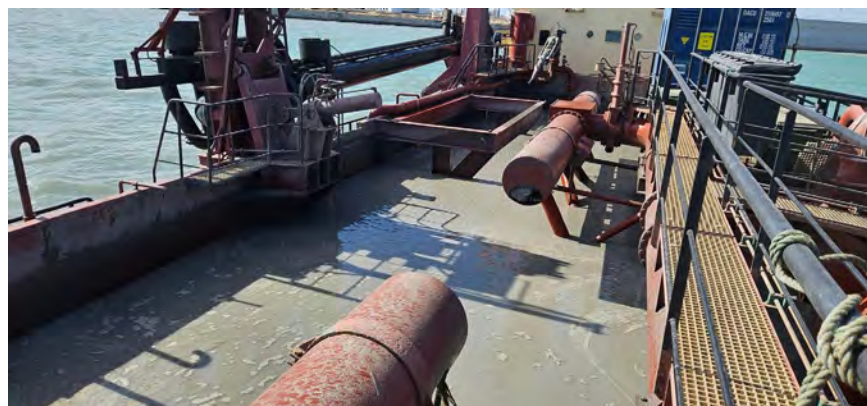
Figura 04 - Seguimiento y control arqueológico del dragado para la Fase II de la ampliación de la NTC, a bordo de la Viking R. Supervisión de la cántara tras la 1ª carga completada. La cantidad de agua mantenida a bordo imposibilita la revisión parcial y total del material extraído. Resultado negativo.

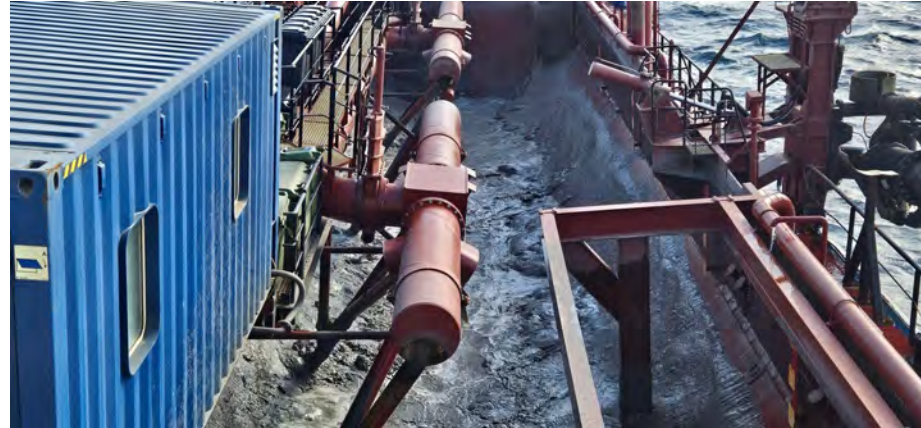
Figura 05 - Seguimiento y control arqueológico de la Fase II de la ampliación de la NTC, a bordo de la Viking R
Supervisión de la única descarga realizada en el turno, posicionamiento de la draga, tipo de sedimento,..

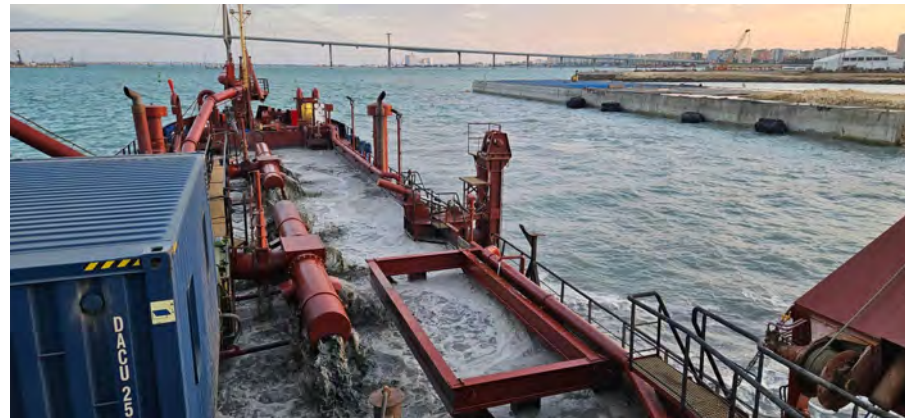
Figura 06 - Seguimiento y control arqueológico de la Fase II de la ampliación de la NTC, a bordo de la Viking R
Supervisión de las labores de dragado, trazado, tipo de sedimento, posición de la draga en la zona de reviro y frente de cajones de la NTC durante la 2ª carga iniciada en el turno.

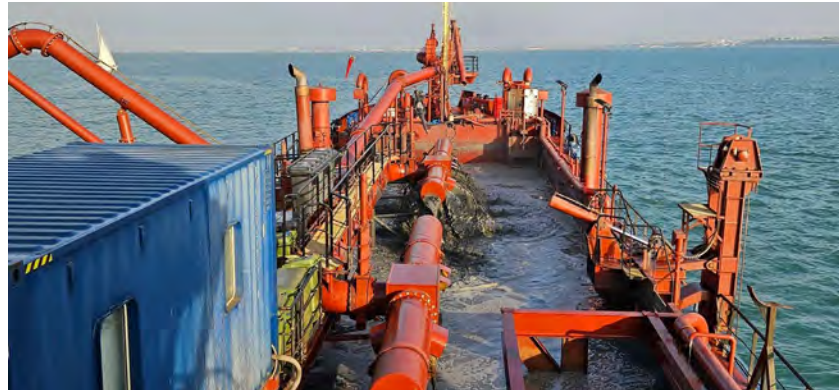
Figura 01 - Seguimiento y control arqueológico de la Fase II de la ampliación de la NTC, a bordo de la Viking R. Supervisión de las labores de dragado, trazado, tipo de sedimento, posición de la draga en la bocana del puerto de Cádiz durante la 1ª carga del turno.

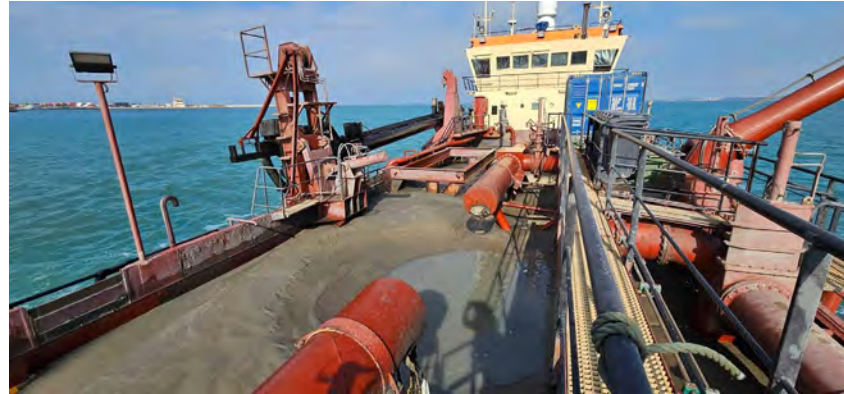
Figura 03 - Seguimiento y control arqueológico del dragado para la Fase II de la ampliación de la NTC, a bordo de la Viking R. Supervisión de la cántara tras la 1ª carga completada. Resultado negativo.

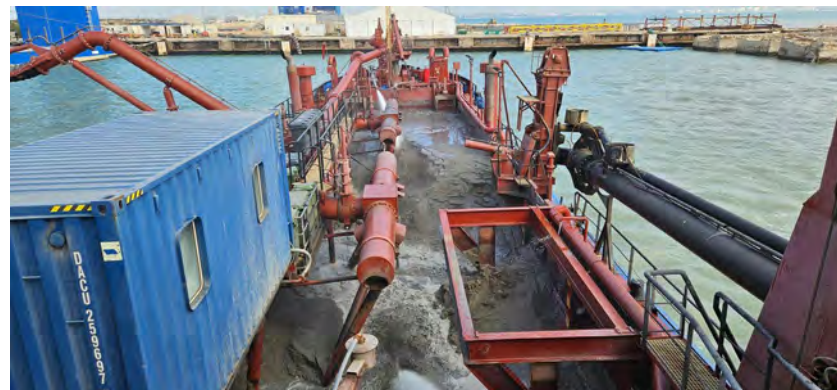
Figura 04 - Seguimiento y control arqueológico de la Fase II de la ampliación de la NTC, a bordo de la Viking R. Supervisión de la primera descarga realizada a través de tubería para el relleno de la dársena.

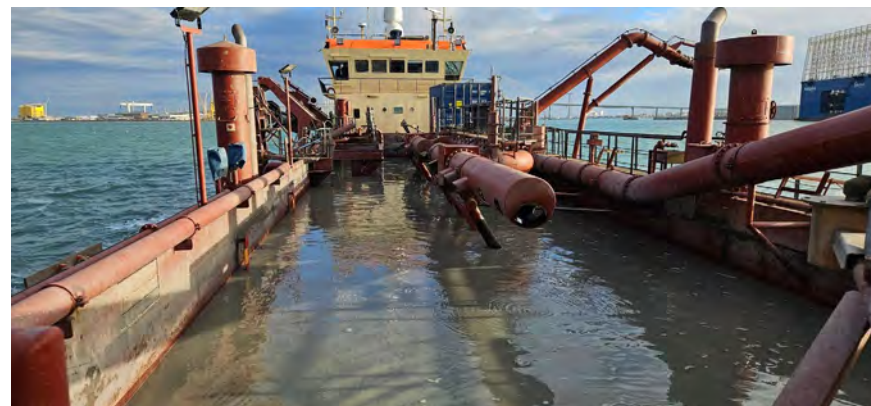
Figura 06 - Seguimiento y control arqueológico del dragado para la Fase II de la ampliación de la NTC, a bordo de la Viking R. Supervisión de la cántara tras la 2ª carga completada. La cantidad de agua mantenida a bordo imposibilita la revisión parcial y total del material extraído. Resultado negativo.

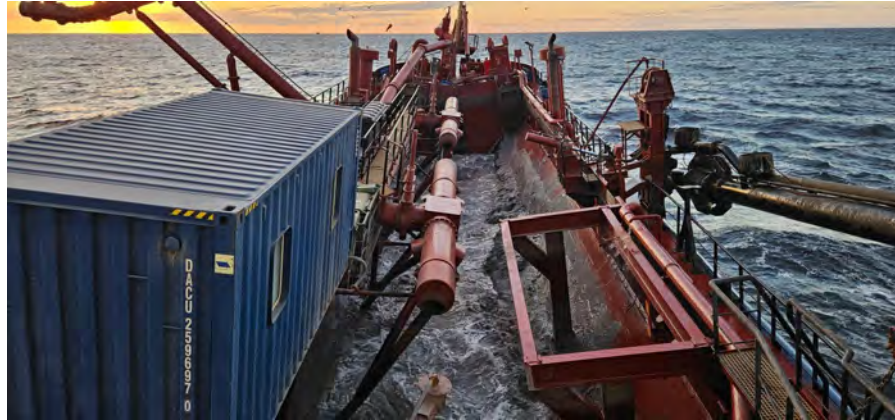
Figura 07 - Seguimiento y control arqueológico de la Fase II de la ampliación de la NTC, a bordo de la Viking R. Supervisión de la 2ª descarga realizada en el turno, tipo de sedimento, y posicionamiento de la draga en el área de vertido habilitada.

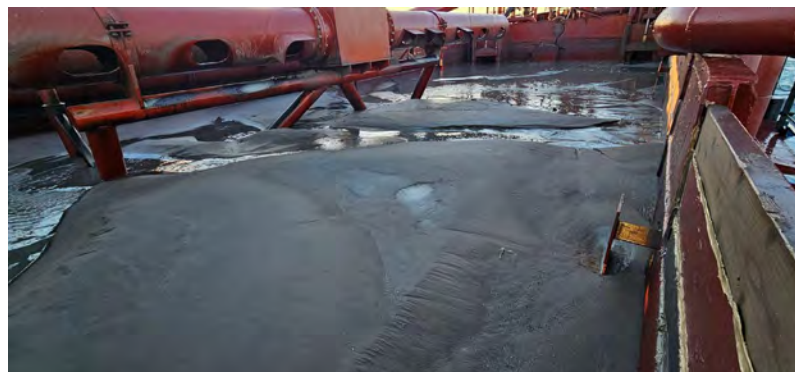
Figura 01 - Seguimiento y control arqueológico del dragado para la Fase II de la ampliación de la NTC, a bordo de la Viking R. Supervisión de la cántara tras la 1ª carga completada. Resultado negativo.

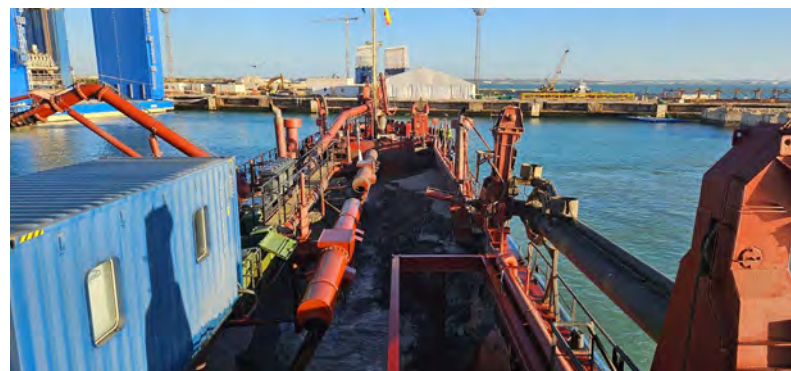
Figura 02 - Seguimiento y control arqueológico de la Fase II de la ampliación de la NTC, a bordo de la Viking R. Supervisión de la primera descarga realizada en el turno a través de tubería para el relleno de la dársena.

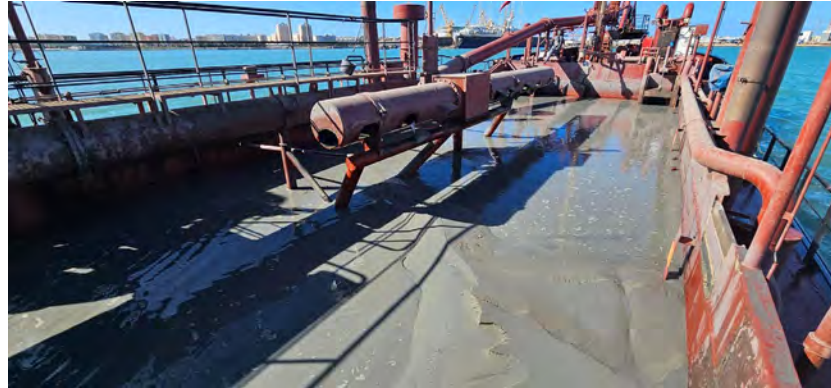
Figura 05 - Seguimiento y control arqueológico del dragado para la Fase II de la ampliación de la NTC, a bordo de la Viking R. Supervisión de la cántara tras la 2ª carga completada. Resultado negativo.

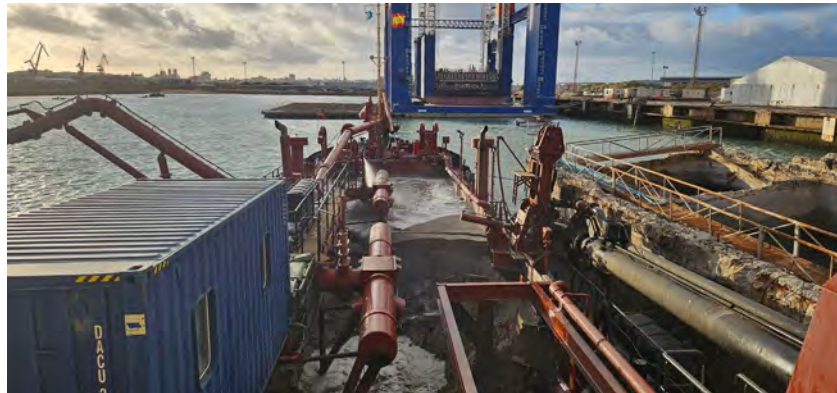
Figura 06 - Seguimiento y control arqueológico de la Fase II de la ampliación de la NTC, a bordo de la Viking R. Supervisión de la 3ª descarga realizada en el turno a través de tubería para el relleno de la dársena.

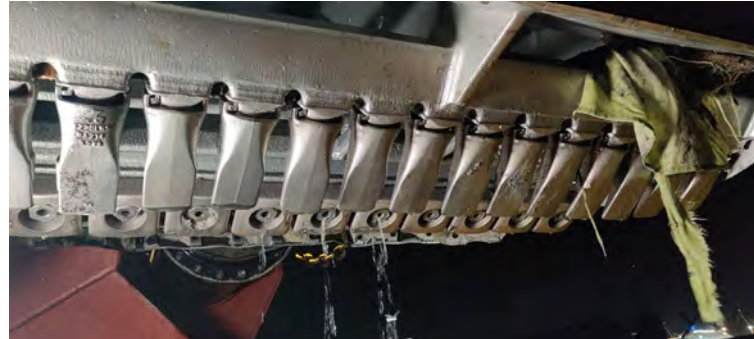
Figura 01 - Seguimiento y control arqueológico del dragado a bordo de la Viking R para la fase II de la ampliación de la NTC.
Detalle del cabezal con material de desecho.

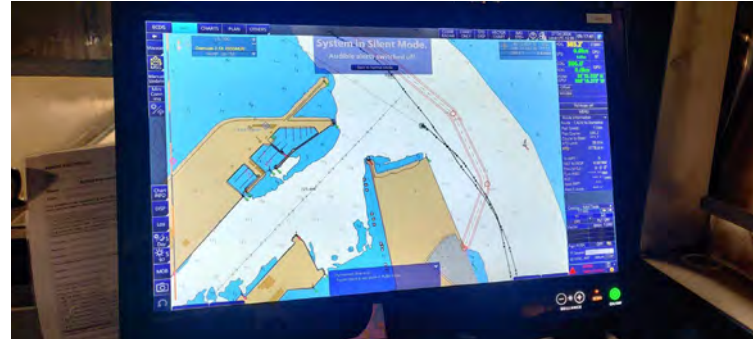
Figura 01 - Seguimiento y control arqueológico del dragado a bordo de la Viking R para la fase II de la ampliación de la NTC.
Planimetría de la zona de dragado.

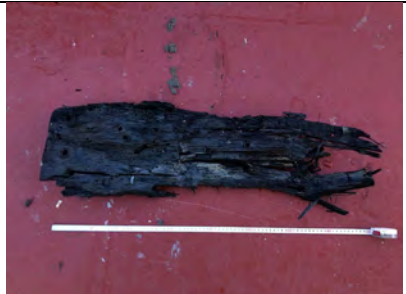
36°32.581 N 006°16.367 W -14.2/-14.2	14:30-16:07	Madera posiblemente perteneciente a un pecio, cuya superficie presenta diferentes huecos que indican la antigua presencia de clavo. Localizada en la 3ª carga del turno.

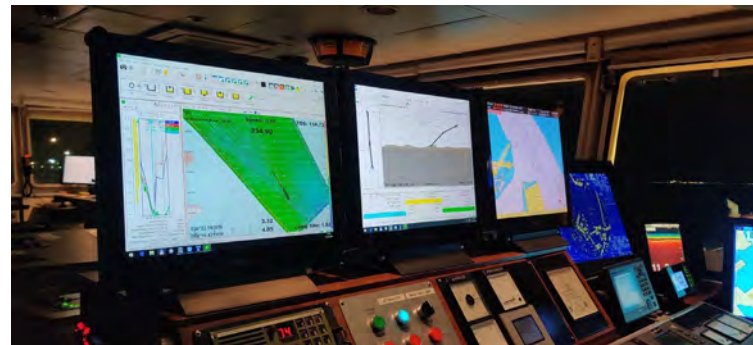
Figura 01 - Seguimiento y control arqueológico del dragado a bordo de la Viking R para la fase II de la ampliación de la NTC.
Detalle de la zona de trabajo con MDT, profundidad del cabezal y mapa de la zona.

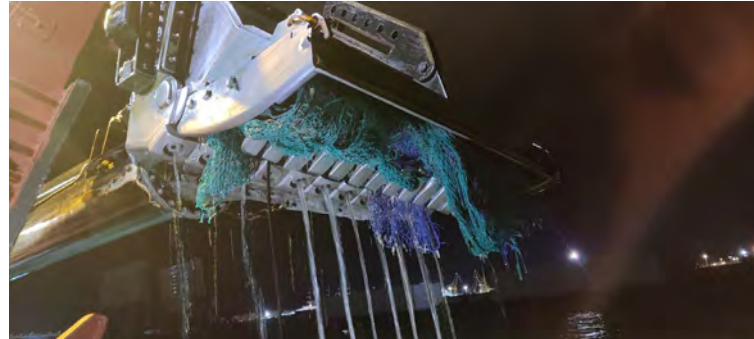
Figura 02 - Seguimiento y control arqueológico del dragado a bordo de la Viking R para la fase II de la ampliación de la NTC.
Detalles del cabezal lleno de redes de pesca.

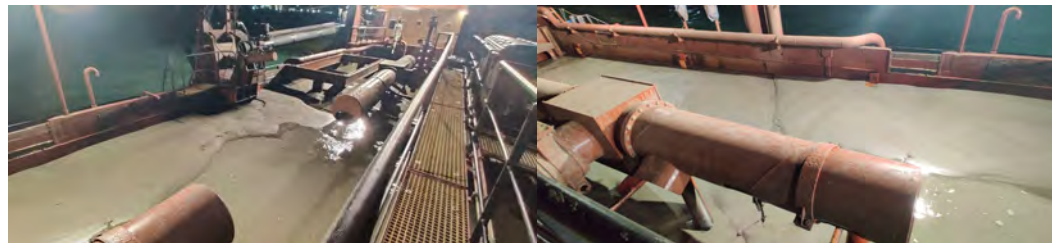
Figura 03 - Seguimiento y control arqueológico del dragado a bordo de la Viking R para la fase II de la ampliación de la NTC.
"Playa" Formada en la cántara tras la carga.

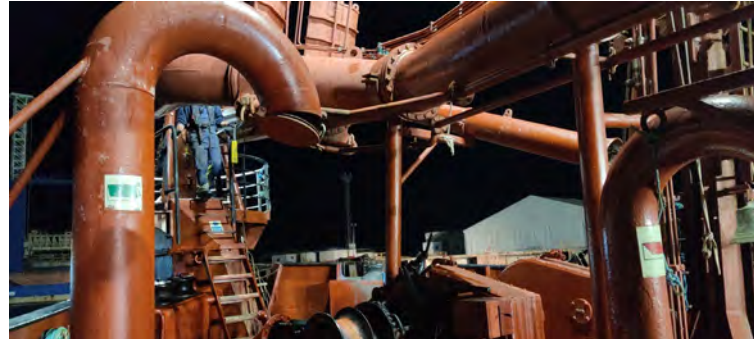
Figura 04 - Seguimiento y control arqueológico del dragado a bordo de la Viking R para la fase II de la ampliación de la NTC.
Detalle de maniobra de unión del tubo para relleno de la nueva terminal de contenedores Fase II.

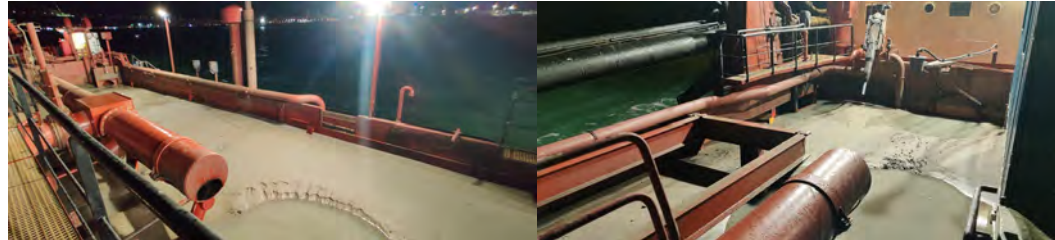
Figura 01 - Seguimiento y control arqueológico del dragado a bordo de la Viking R para la fase II de la ampliación de la NTC.
Playa formada tras la carga con resultado negativo.
