**ACTIVIDAD ARQUEOLOGICA PREVENTIVA
CONTROL MOVIMIENTO DE TIERRA
DRAGADOS NUEVA TERMINAL DE
CONTENEDORES FASE 2, CÁDIZ**

**INFOME MENSUAL
OCTUBRE 2024**

ACTIVIDAD ARQUEOLOGICA PREVENTIVA CONTROL MOVIMIENTO DE TIERRA DRAGADOS NUEVA TERMINAL DE CONTENEDORES FASE 2, CÁDIZ.

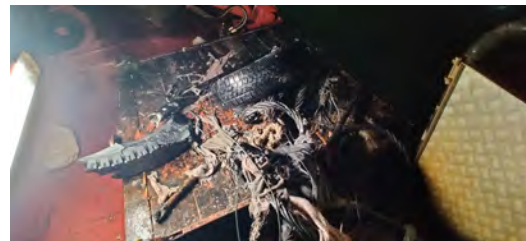
Figura 01 - Seguimiento y control arqueológico del dragado a bordo de la Viking R para la fase II de la ampliación de la NTC.
Material de desecho encontrado en el cabezal.

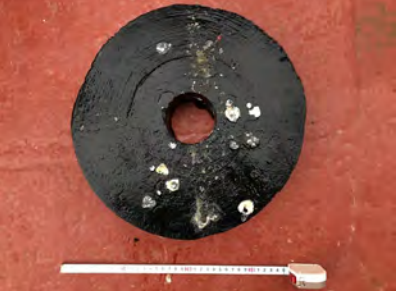
36°32.615 N 006°16.438 W -13.9/-13.9	14:00-15:29	Roldana de madera. Localizada en la 3ª carga del turno.

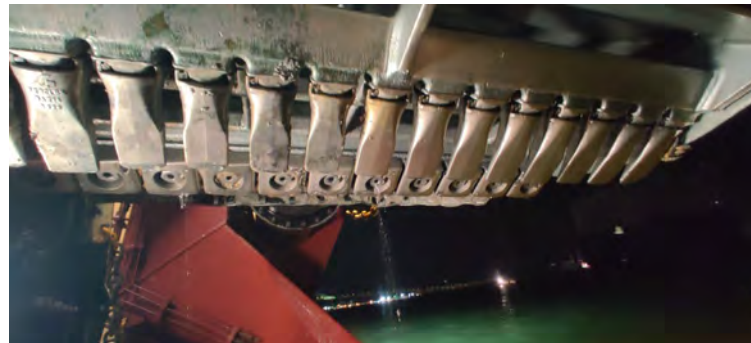
Figura 01 - Seguimiento y control arqueológico del dragado a bordo de la Viking R para la fase II de la ampliación de la NTC. Inspección del cabezal con resultado negativo.

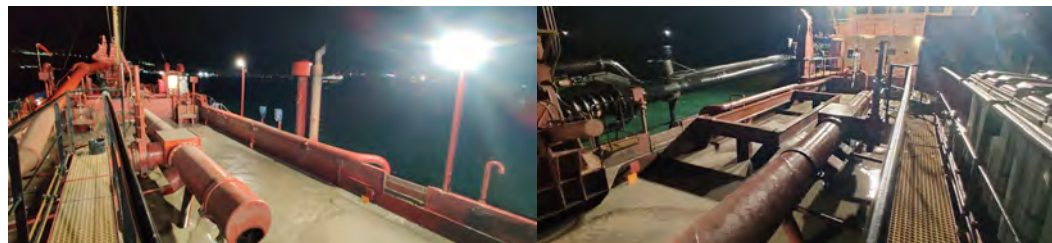
Figura 02 - Seguimiento y control arqueológico del dragado a bordo de la Viking R para la fase II de la ampliación de la NTC.
Playa con resultado negativo tras la carga.

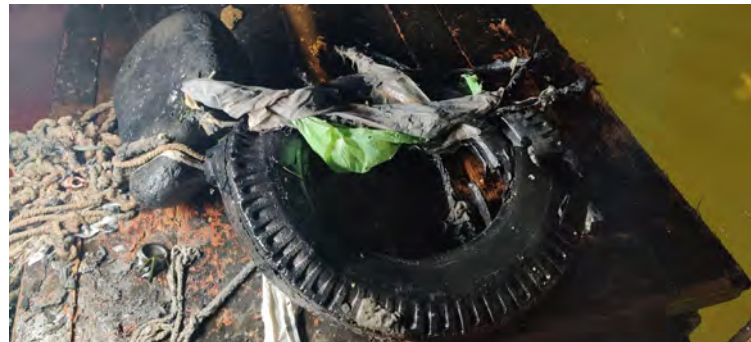
Figura 04 - Seguimiento y control arqueológico del dragado a bordo de la Viking R para la fase II de la ampliación de la NTC.
Restos de material de desechos encontrados en el cabezal.

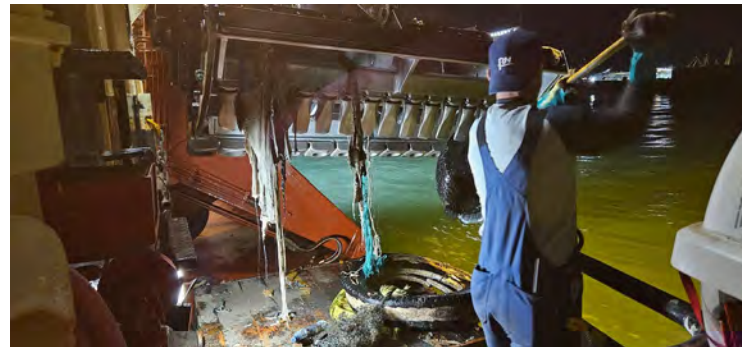
Figura 01 - Seguimiento y control arqueológico del dragado para la Fase II de la ampliación de la NTC, a bordo de la Viking R. Revisión de la limpieza de la cabeza de succión tras la 1ª carga completada en el turno. Material de desecho. Resultado negativo.

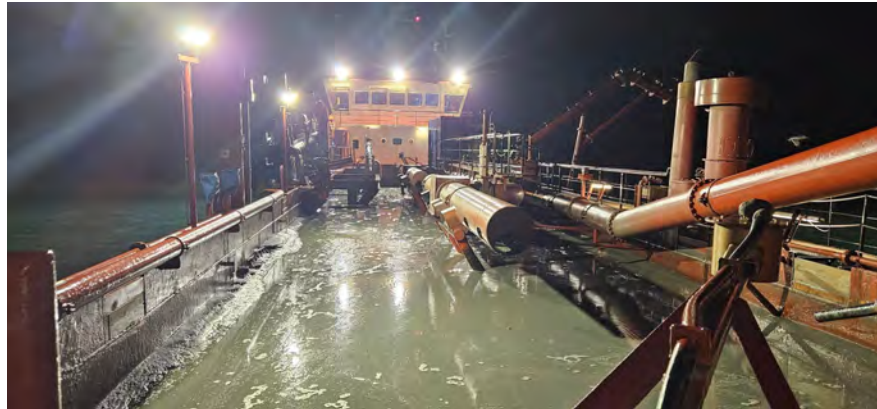
Figura 03 - Seguimiento y control arqueológico del dragado para la Fase II de la ampliación de la NTC, a bordo de la Viking R. Supervisión de la cántara tras la 2ª carga completada. La cantidad de agua mantenida a bordo, imposibilita la revisión del material extraído. Resultado negativo.

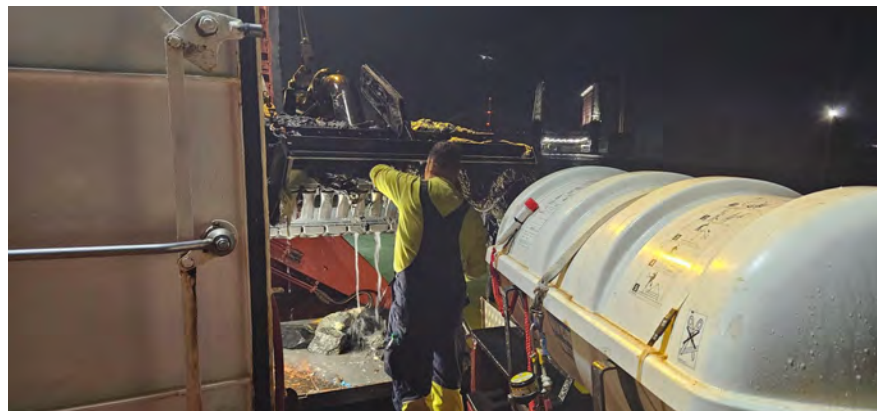
Figura 03 - Seguimiento y control arqueológico del dragado para la Fase II de la ampliación de la NTC, a bordo de la Viking R. Revisión de la limpieza de la cabeza de succión tras la 3ª carga completada en el turno. Material de desecho y piedras de gran tamaño. Resultado negativo.
