**ACTIVIDAD ARQUEOLOGICA PREVENTIVA  
CONTROL MOVIMIENTO DE TIERRA  
DRAGADOS NUEVA TERMINAL DE  
CONTENEDORES FASE 2, CÁDIZ**

**INFOME MENSUAL  
SEPTIEMBRE 2024**

## **ACTIVIDAD ARQUEOLOGICA PREVENTIVA CONTROL MOVIMIENTO DE TIERRA DRAGADOS NUEVA TERMINAL DE CONTENEDORES FASE 2, CÁDIZ.**

FICHA TÉCNICA	
TIPO DE INTERVENCIÓN	Control arqueológico de movimientos de tierra.
DENOMINACIÓN	Dragados NTC Fase 2
EXPEDIENTE/REFERENCIA	161/24
LOCALIZACIÓN	La superficie de estudio se encuentra en el interior de la Bahía de Cádiz junto a la NTC Fase 1, el muelle 5 de Navantia y la bocana del puerto.
ARQUEÓLOGO DIRECTOR	Ernesto J. Toboso Suarez
MOTIVO INTERVENCIÓN	Ampliación de la NTC FASE 2
PROMOTOR	Autoridad Portuaria Bahía de Cádiz
TRABAJOS ARQUEOLÓGICOS A REALIZAR	Supervisión de los trabajos de Dragado.
DURACIÓN ESTIMADA	8 meses

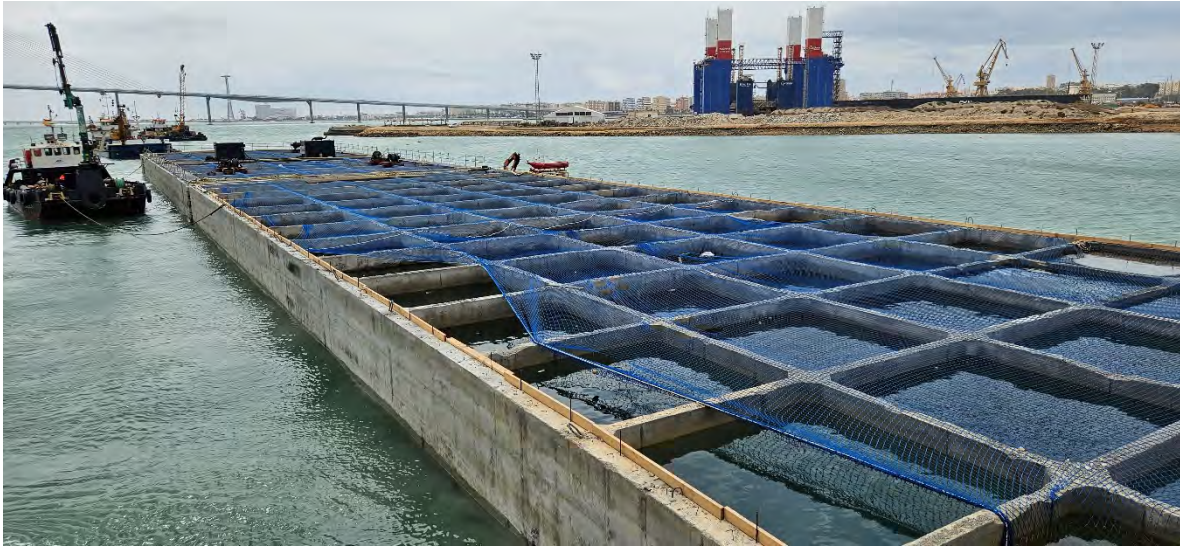
*Figura 5. Vista de cajones.*

El muelle proyectado está formado por 13 cajones de hormigón armado. La cota de dragado para eliminar los fangos y obtener una cimentación adecuada es la -17,50. Seguidamente, se ejecutará una banqueta de escollera de 25 a 50 kg hasta alcanzar la cota -16,00 m.

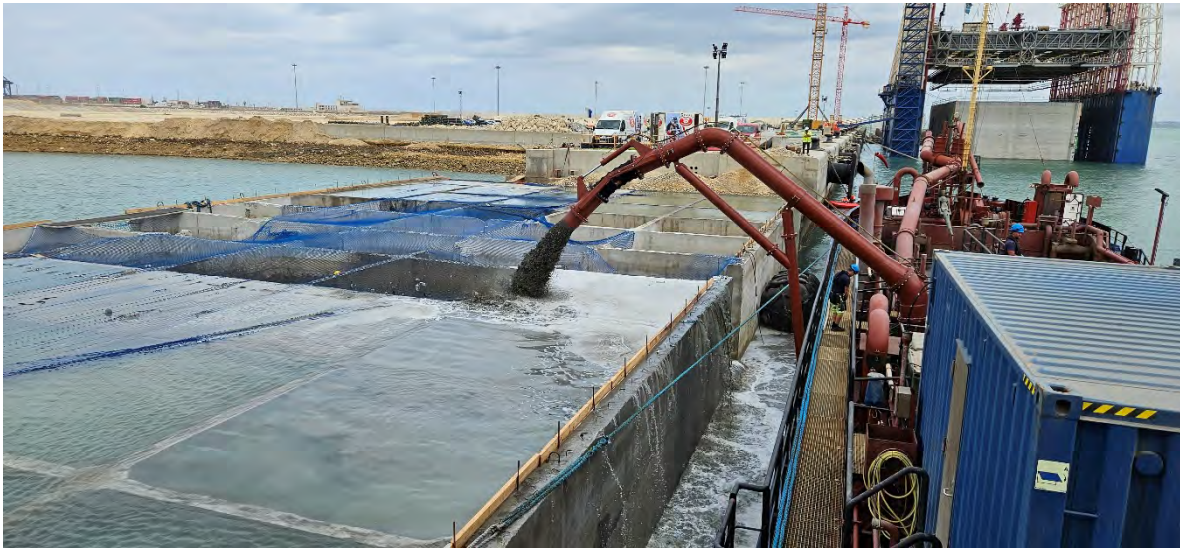
*Figura 6. Relleno de cajones*

Una vez fondeados los cajones, se rellenarán todas sus celdas con material granular y se trasdosarán con un pedraplén o todo uno. La superestructura que conforma el cantil del muelle será de hormigón armado.

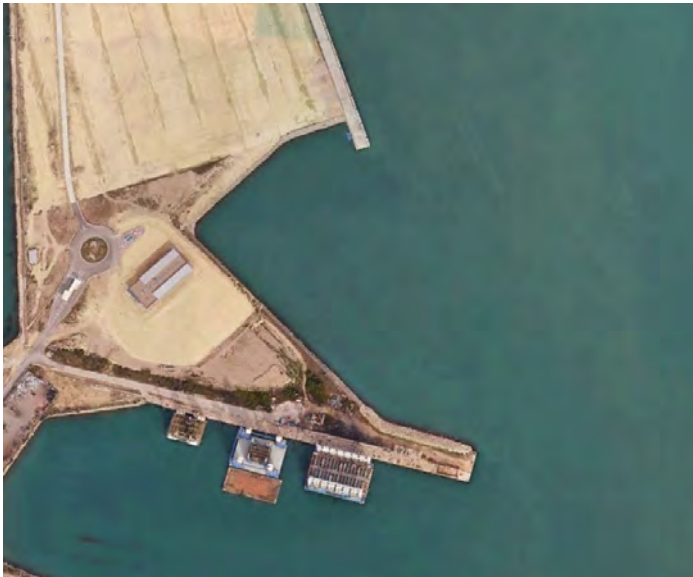
<p>Dragado de la línea de cajones. Profundidad al inicio de la misma, de 10 metros, Sedimento compuesto por fangos y limos grises. Resultado negativo</p>

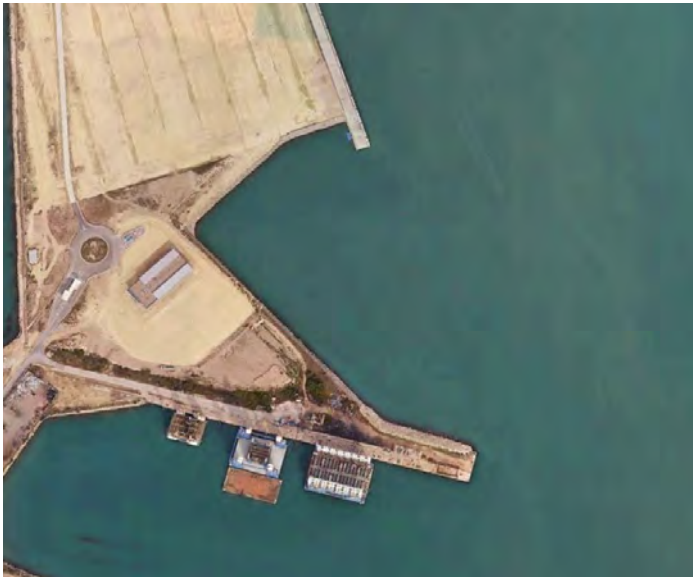
<p>Dragado de la línea de cajones. Profundidad al inicio de la misma, de 12 metros, y al final de la calle, 7 metros. Sedimento compuesto por fangos y limos grises.</p>

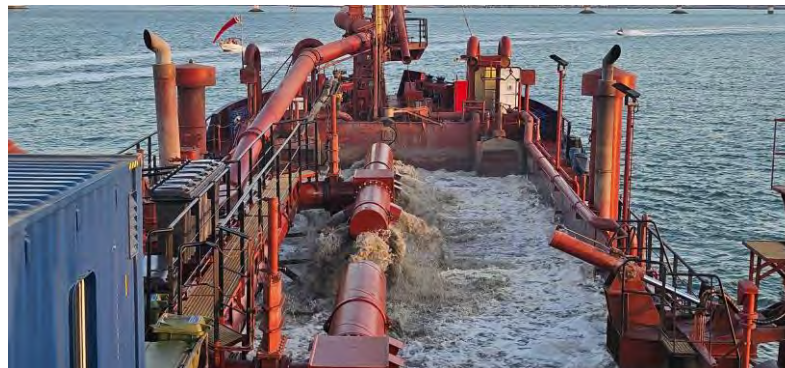
Figura 01 - Seguimiento y control arqueológico de la Fase II de la ampliación de la NTC, a bordo de la Viking R. Supervisión de las labores de dragado, trazado, tipo de sedimento,..

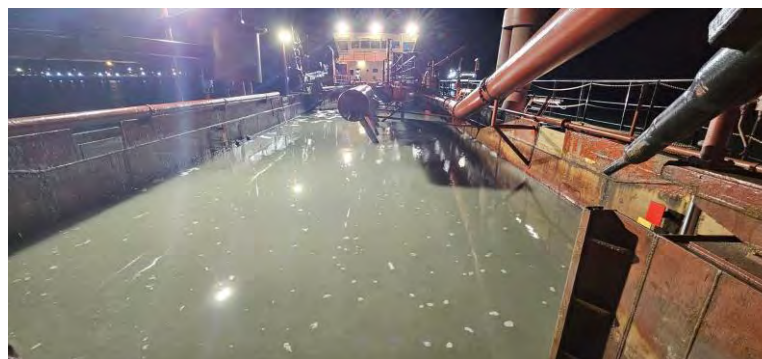
Figura 02 - Seguimiento y control arqueológico del dragado para la Fase II de la ampliación de la NTC, a bordo de la Viking R. 1ª carga del turno. No se puede supervisar la cántara debido a no estar llena del todo, y la cantidad de agua impide la revisión del material extraído.

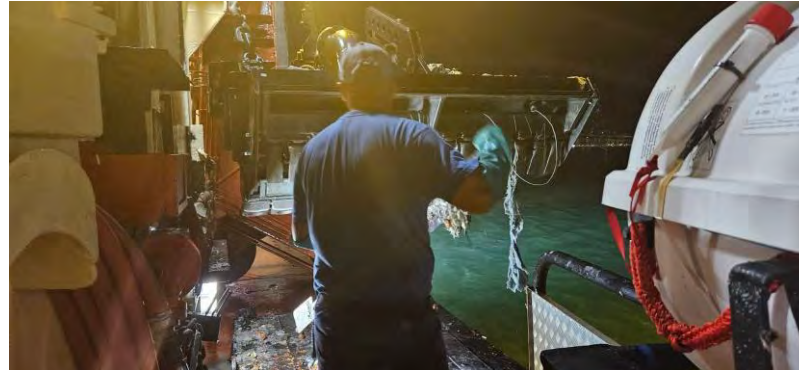
Figura 03 - Seguimiento y control arqueológico del dragado para la Fase II de la ampliación de la NTC, a bordo de la Viking R. Revisión de la limpieza de la cabeza de succión al finalizar la 2ª carga del turno. Material de desecho. Resultado negativo.

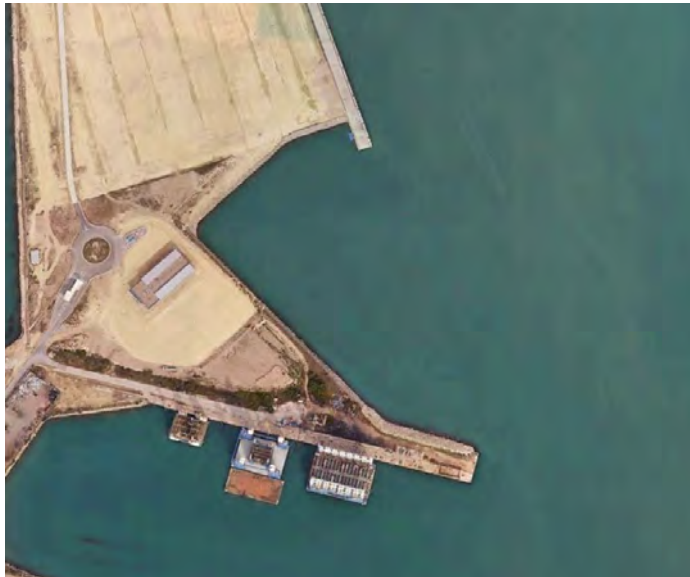
Dragado de la línea de cajones. Profundidad al inicio de la misma, de 12 metros, y al final de la calle, 7 metros. Sedimento compuesto por fangos y limos grises.

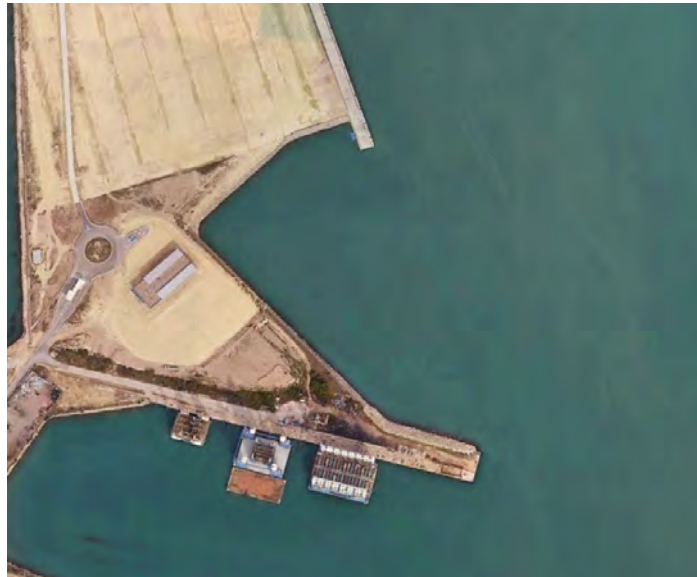
<p>Dragado de la línea de cajones. Profundidad al inicio de la misma, de 12 metros, y al final de la calle, 7 metros. Sedimento compuesto por fangos y limos grises.</p>

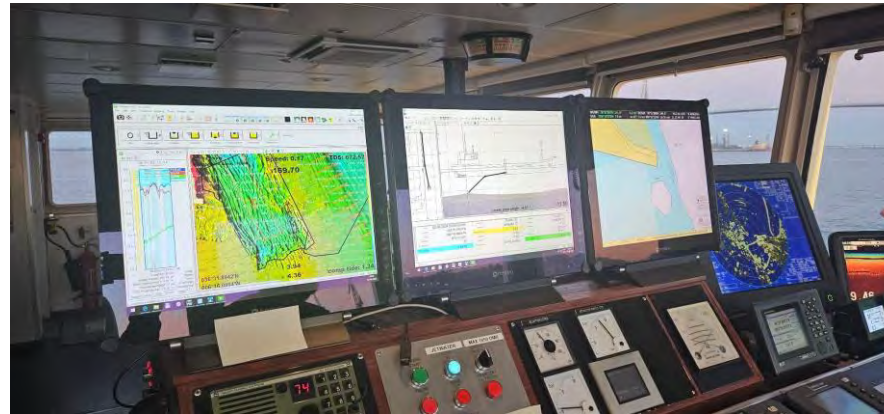
Figura 01 - Seguimiento y control arqueológico del dragado para la Fase II de la ampliación de la NTC, a bordo de la Viking R. Supervisión de la 1ª carga del turno, posicionamiento, profundidad, tipo de sedimento,...

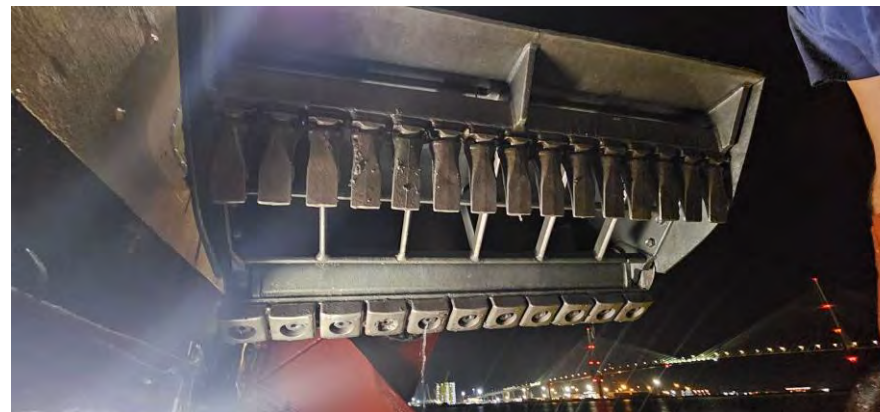
Figura 02 - Seguimiento y control arqueológico del dragado para la Fase II de la ampliación de la NTC, a bordo de la Viking R. Revisión de la limpieza de la cabeza de succión al finalizar la 1ª carga del turno. Resultado negativo.

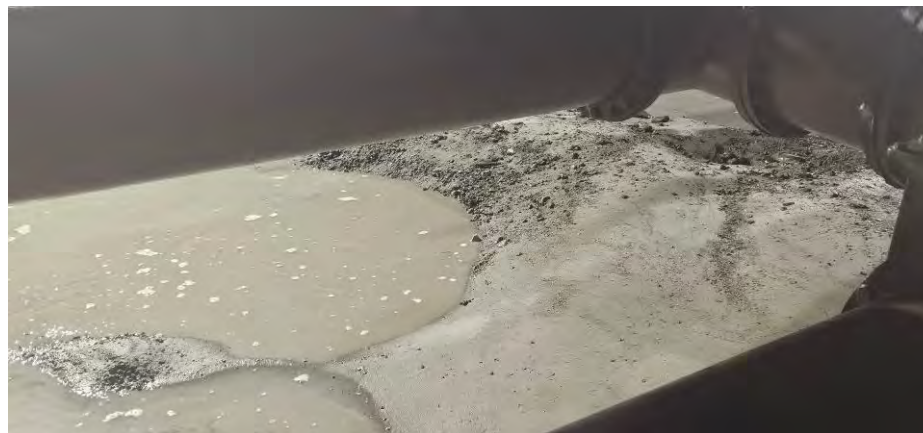
Figura 03 - Seguimiento y control arqueológico del dragado para la Fase II de la ampliación de la NTC, a bordo de la Viking R. 1ª carga del turno. Supervisar la cántara y del material extraído.

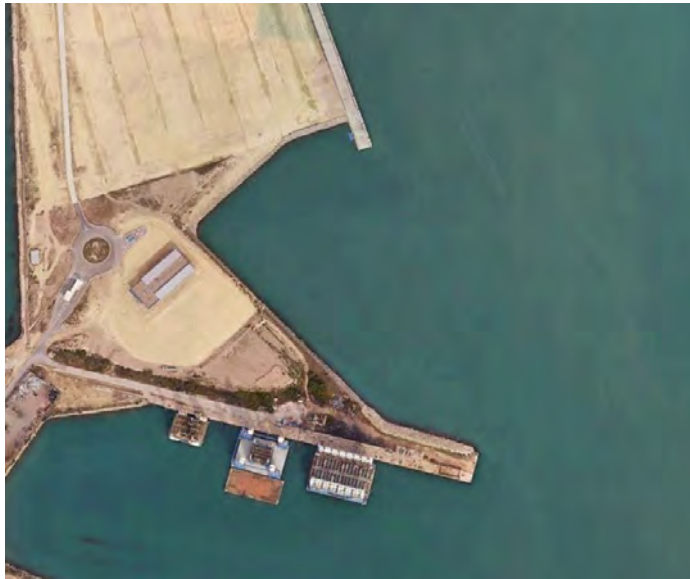
Dragado de la línea de cajones. Profundidad al inicio de la misma, de 12 metros, y al final de la calle, 7 metros. Sedimento compuesto por fangos y limos grises.

Detención del procedimiento de carga debido a un fallo producido en la bomba de succión.

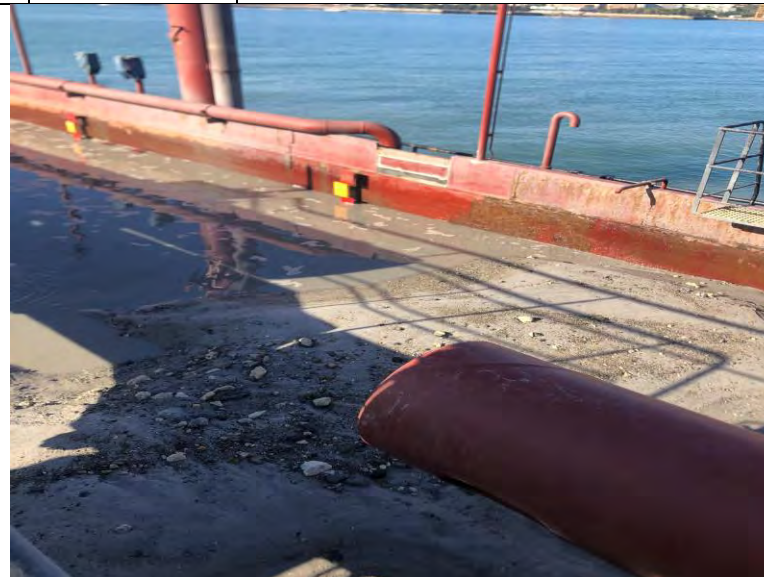
Figura 01- Seguimiento y control arqueológico del dragado para la Fase II de la ampliación de la NTC, a bordo de la Viking R. Supervisión de la cántara tras la 1ª carga del turno, detalle del tipo de sedimento (fangos, limos arenosos y piedras). Resultado negativo.

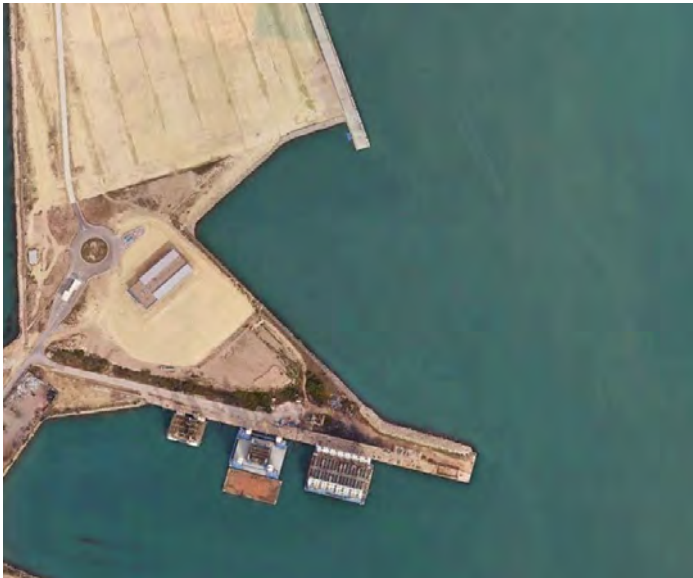
<p>Dragado de la línea de cajones. Profundidad al inicio de la misma, de 12 metros, y al final de la calle, 7 metros. Sedimento compuesto por fangos y limos grises.</p>

<p><b>Notas/motivos paralización:</b></p> <p>De 05:20 a 05:35 se paraliza por atasco de la cabeza de succión. Revisión de la limpieza de la misma. Material de desecho. Resultado negativo.</p>
---

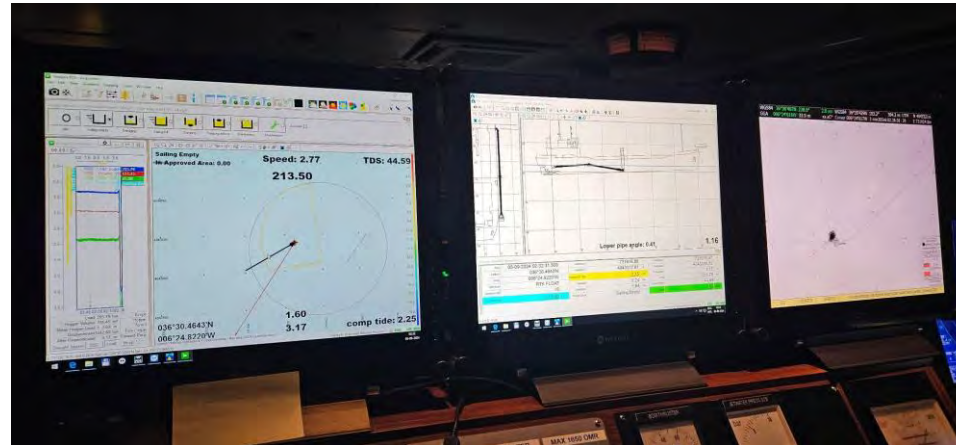
Figura 03 - Seguimiento y control arqueológico del dragado para la Fase II de la ampliación de la NTC, a bordo de la Viking R. Supervisión de la 2ª descarga del turno, área de vertido, detalle del tipo de sedimento.

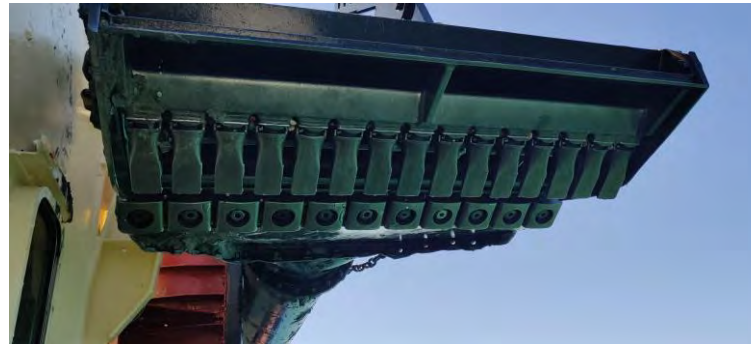
Figura 01 - Seguimiento y control arqueológico del dragado a bordo de la Viking R para la fase II de la ampliación de la NTC. Cabezal limpio en la primera carga.

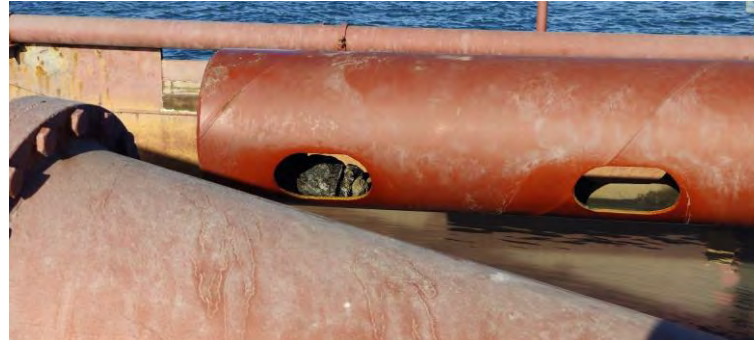
Figura 03 - Seguimiento y control arqueológico del dragado a bordo de la Viking R para la fase II de la ampliación de la NTC.  
Restos de rocas en el tubo de entrada.

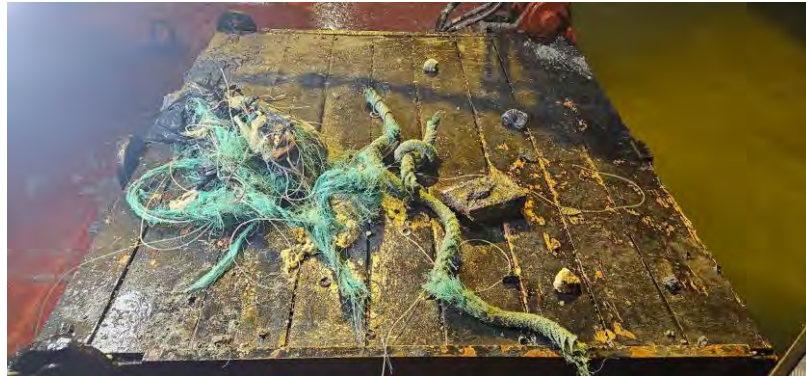
Figura 01- Seguimiento y control arqueológico del dragado para la Fase II de la ampliación de la NTC, a bordo de la Viking R. Revisión de la limpieza de la cabeza de succión al finalizar la 1ª carga del turno. Material de desecho. Resultado negativo.

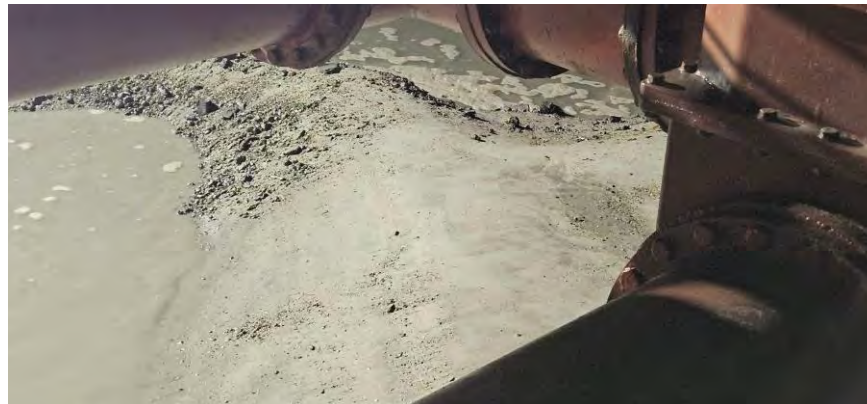
Figura 02 - Seguimiento y control arqueológico del dragado para la Fase II de la ampliación de la NTC, a bordo de la Viking R. Supervisión de la cántara tras la 1ª carga del turno, detalle del tipo de sedimento (fangos, limos arenosos y piedras). Resultado negativo.

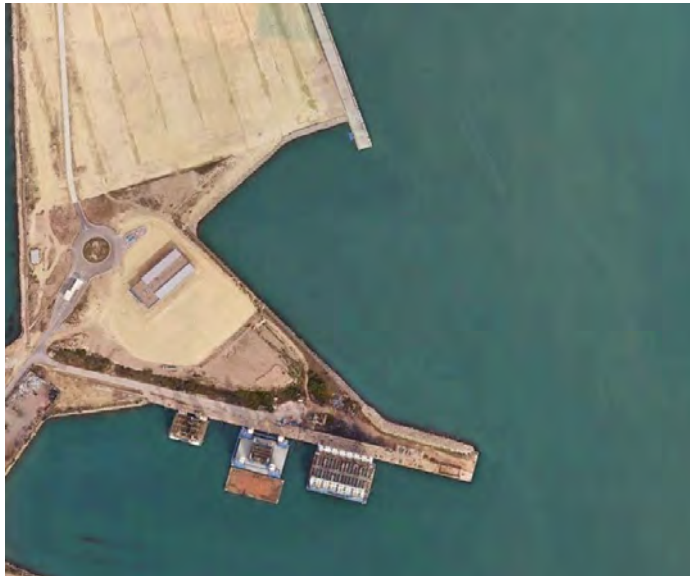
Dragado de la línea de cajones por la zona del muelle 5 de Navantia. Profundidad al inicio de 13 metros, y al final de la calle, 14 metros. Sedimento compuesto por fangos, limos grises.

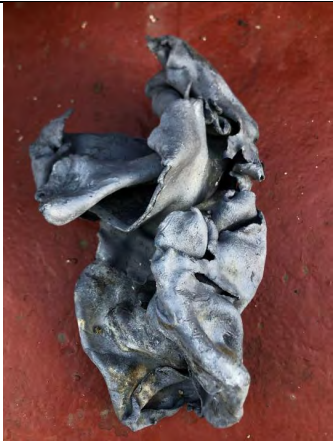
36°32.0562 N 006° 16.0878 W  -14.2/-10.4	02:42 05:42	Forro de plomo. Localizado en la 2ª carga del turno de noche.

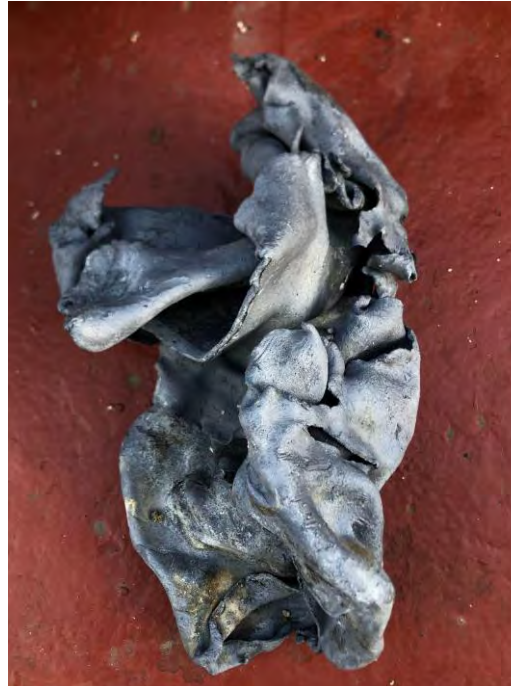
Figura 02- Seguimiento y control arqueológico del dragado para la Fase II de la ampliación de la NTC, a bordo de la Viking R. Aparición de forro de plomo al final de la segunda carga de la noche.

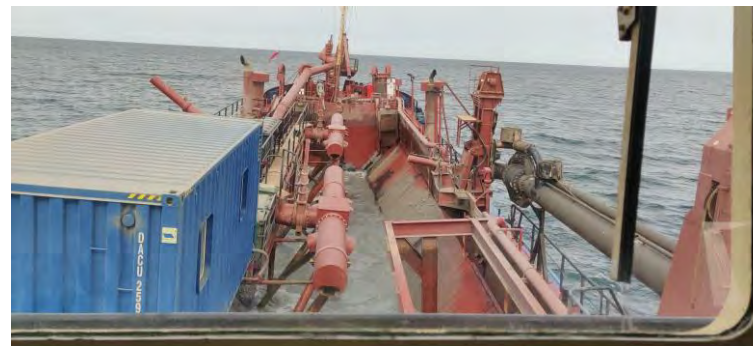
Figura 02 - Seguimiento y control arqueológico del dragado a bordo de la Viking R para la fase II de la ampliación de la NTC.  
Descarga en la zona habilitada.

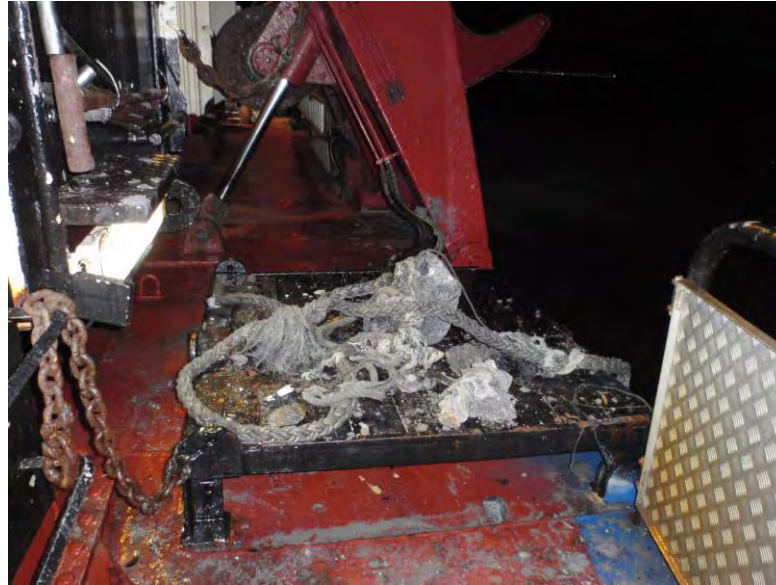
Figura 01- Seguimiento y control arqueológico del dragado para la Fase II de la ampliación de la NTC, a bordo de la Viking R. Supervisión de la cabeza de succión tras la 1ª carga del turno, detalle de cabos, redes y piedras. Resultado negativo.

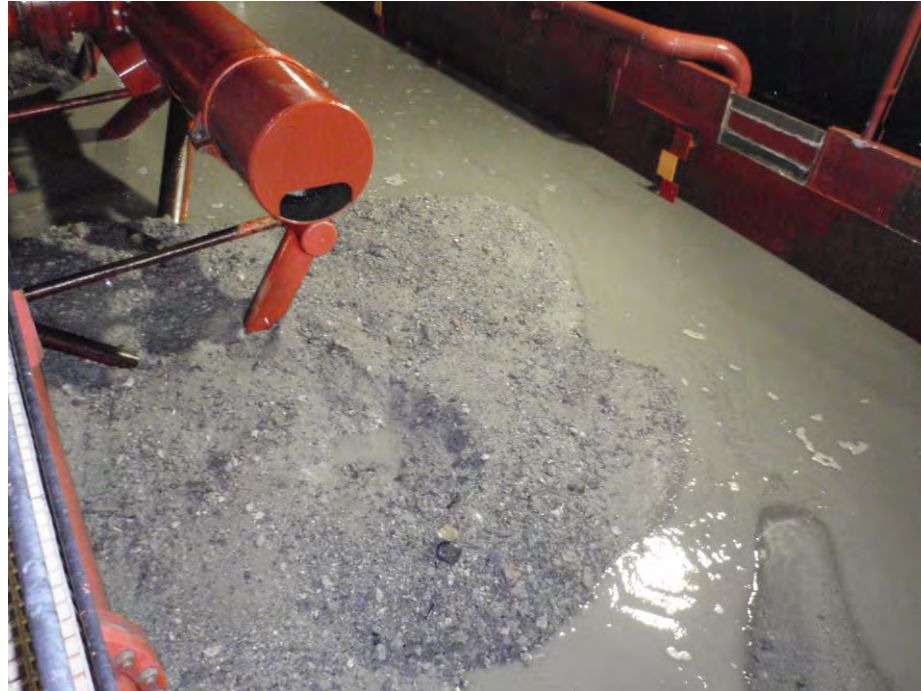
Figura 02- Seguimiento y control arqueológico del dragado para la Fase II de la ampliación de la NTC, a bordo de la Viking R. Supervisión de la cántara tras la 2ª carga del turno, detalle del tipo de sedimento (fangos, limos arenosos y piedras). Resultado negativo.

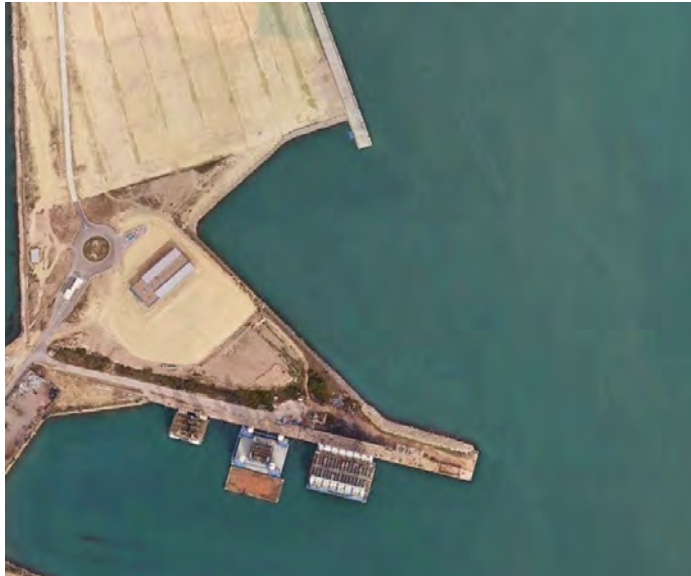
Dragado de la línea de cajones. Profundidad al inicio de la misma, de 12 metros, y al final de la calle, 7 metros. Sedimento compuesto por fangos y limos grises.

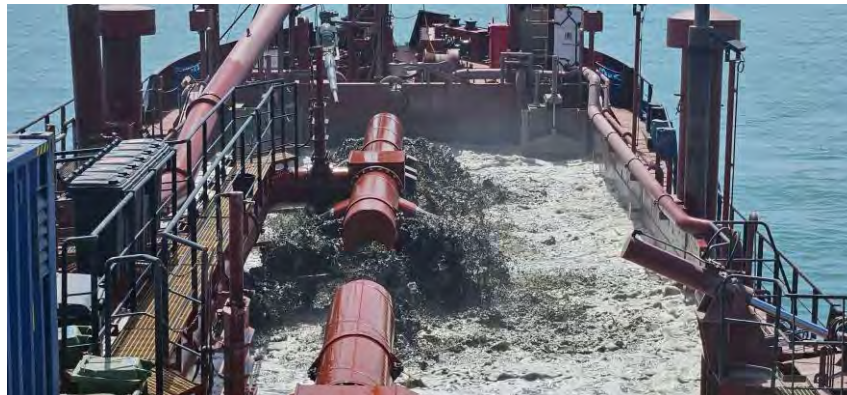
Figura 02 - Seguimiento y control arqueológico de la Fase II de la ampliación de la NTC, a bordo de la Viking R  
Supervisión de las labores de dragado, trazado, tipo de sedimento,.. Detalle material.

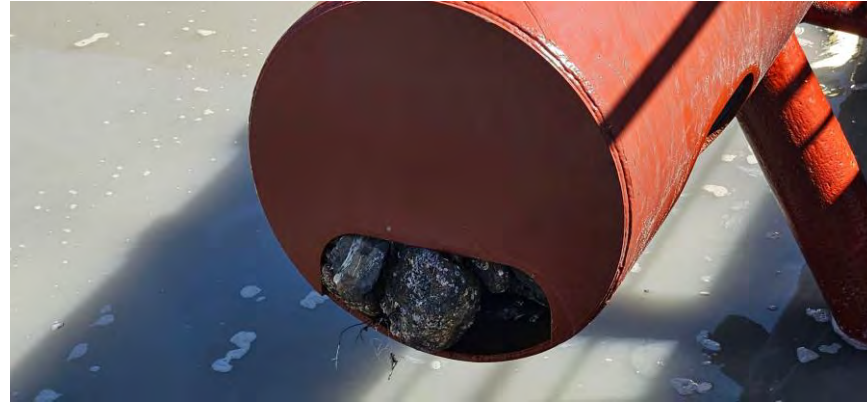
Figura 03 - Seguimiento y control arqueológico de la Fase II de la ampliación de la NTC, a bordo de la Viking R. Supervisión de las labores de dragado, trazado, tipo de sedimento,.. Detalle material. Tubería atascada por las piedras existentes.

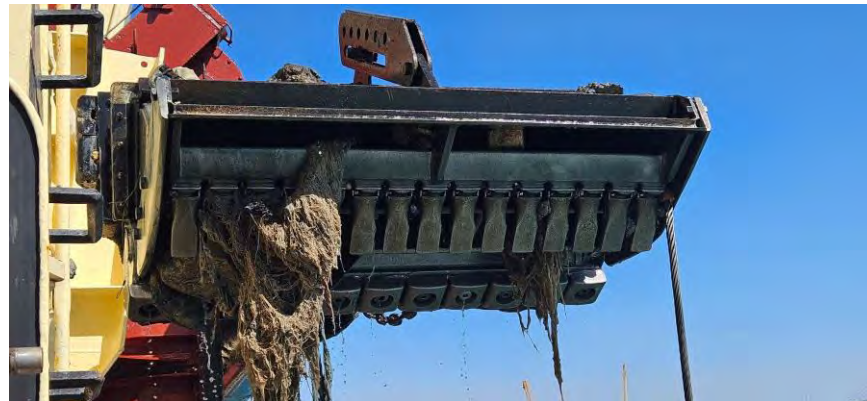
Figura 04- Seguimiento y control arqueológico del dragado para la Fase II de la ampliación de la NTC, a bordo de la Viking R. Revisión de la limpieza de la cabeza de succión al finalizar la 2ª carga del turno. Material de desecho. Resultado negativo.

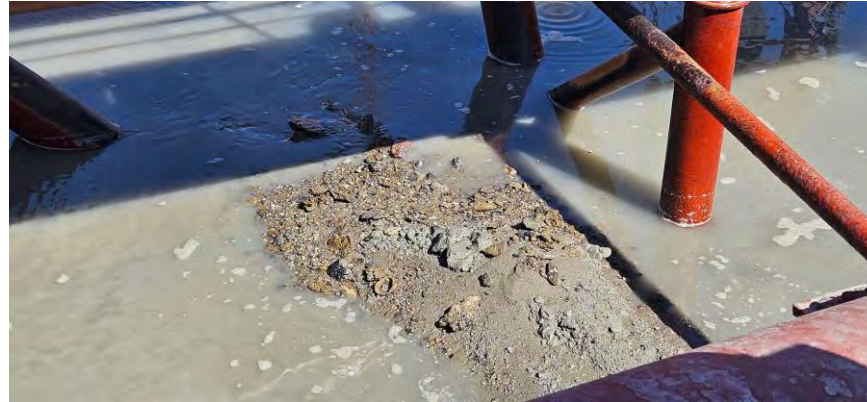
Figura 05 - Seguimiento y control arqueológico del dragado para la Fase II de la ampliación de la NTC, a bordo de la Viking R. Supervisión de la cántara tras la 2ª carga del turno, detalle del tipo de sedimento (fangos, limos arenosos y piedras). Resultado negativo.

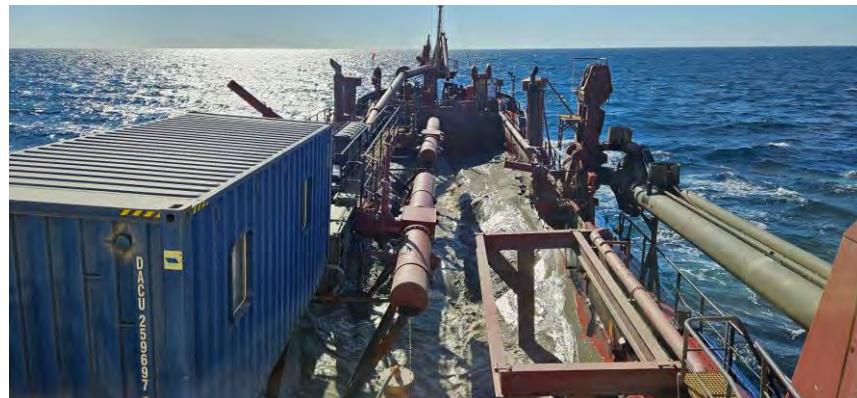
Figura 06 - Seguimiento y control arqueológico del dragado para la Fase II de la ampliación de la NTC, a bordo de la Viking R. Supervisión de la 2ª descarga del turno, área de vertido, detalle del tipo de sedimento.

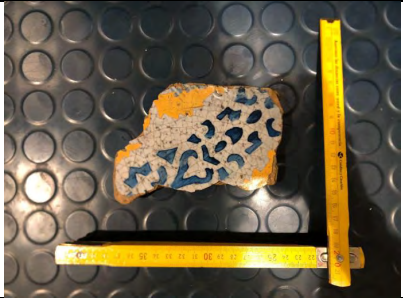
<p>36°32.0710 N 006°16.1016 W -13.6/-12.2</p>	<p>:59</p>	<p>Fragmento de cerámica vidriada con decoraciones geométricas en tonalidades azul y amarillo. Presenta una pasta gruesa en tonalidad ocre. El vidriado se encuentra en buen estado de conservación. El anverso presenta incrustaciones calcáreas adheridas.</p>

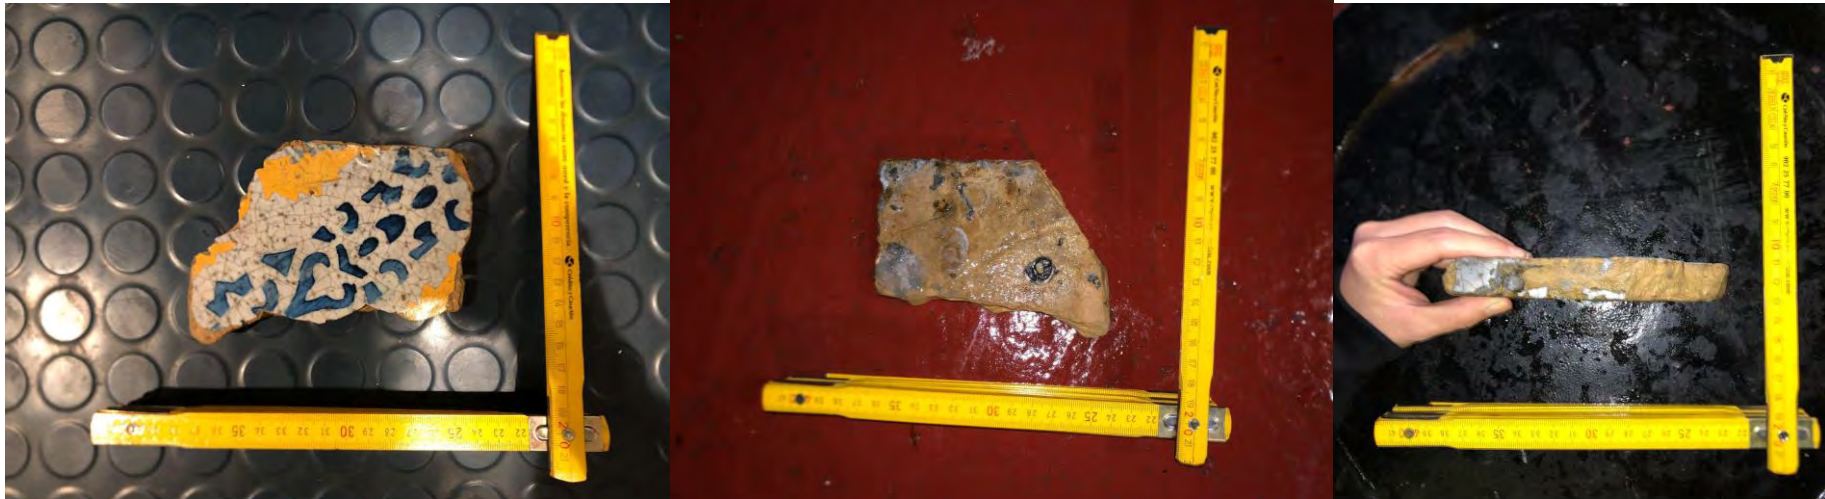
Figura 01- Seguimiento y control arqueológico del dragado para la Fase II de la ampliación de la NTC, a bordo de la Viking R. Fragmento de cerámica vidriada con decoraciones geométricas en tonalidades azul y amarillo. Presenta una pasta gruesa en tonalidad ocre. El vidriado se encuentra en buen estado de conservación. El anverso presenta incrustaciones calcáreas adheridas.

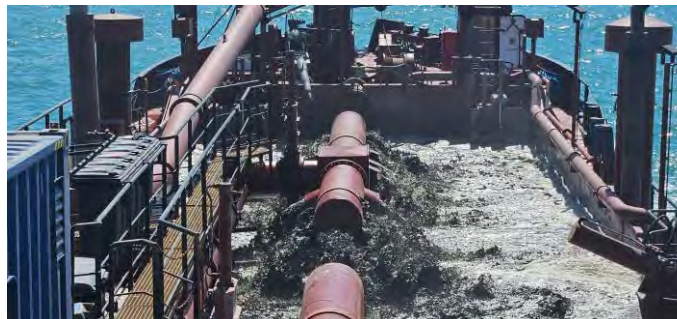
Figura 02 - Seguimiento y control arqueológico de la Fase II de la ampliación de la NTC, a bordo de la Viking R  
Supervisión de las labores de dragado, trazado, tipo de sedimento,.. Detalle material 2ª carga (bocana).

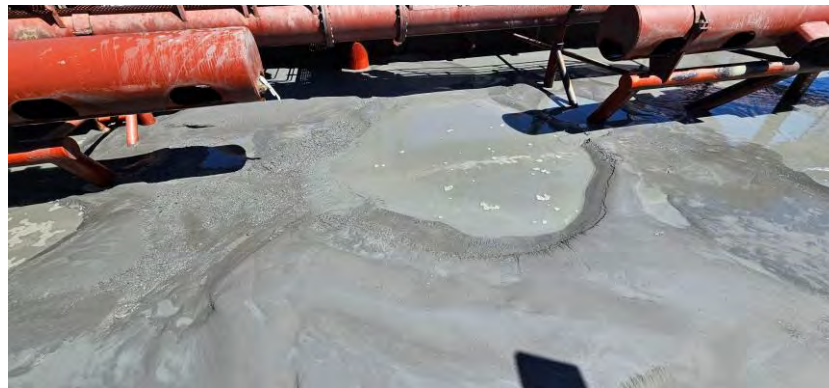
Figura 04 - Seguimiento y control arqueológico del dragado para la Fase II de la ampliación de la NTC, a bordo de la Viking R. Supervisión de la cántara tras la 2ª carga del turno, detalle del tipo de sedimento (fangos, limos arenosos y piedras). Resultado negativo.

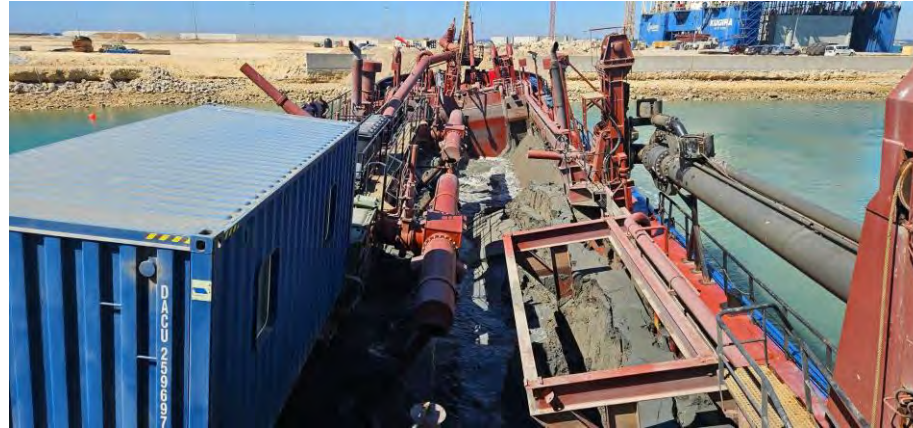
Figura 05 - Seguimiento y control arqueológico del dragado para la Fase II de la ampliación de la NTC, a bordo de la Viking R. Supervisión de la 2ª descarga del turno, dentro de la dársena, detalle del tipo de sedimento.

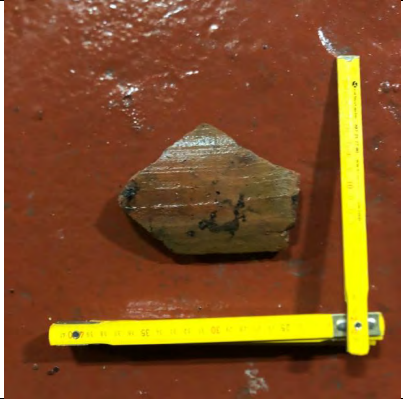
36°32.007 N 006°16'10.15 W -12.9/-13.1	04:21	Aparición de galbo cerámico de pasta rojiza en la cabeza de succión. Presenta manchas oscuras en el anverso y el reverso.

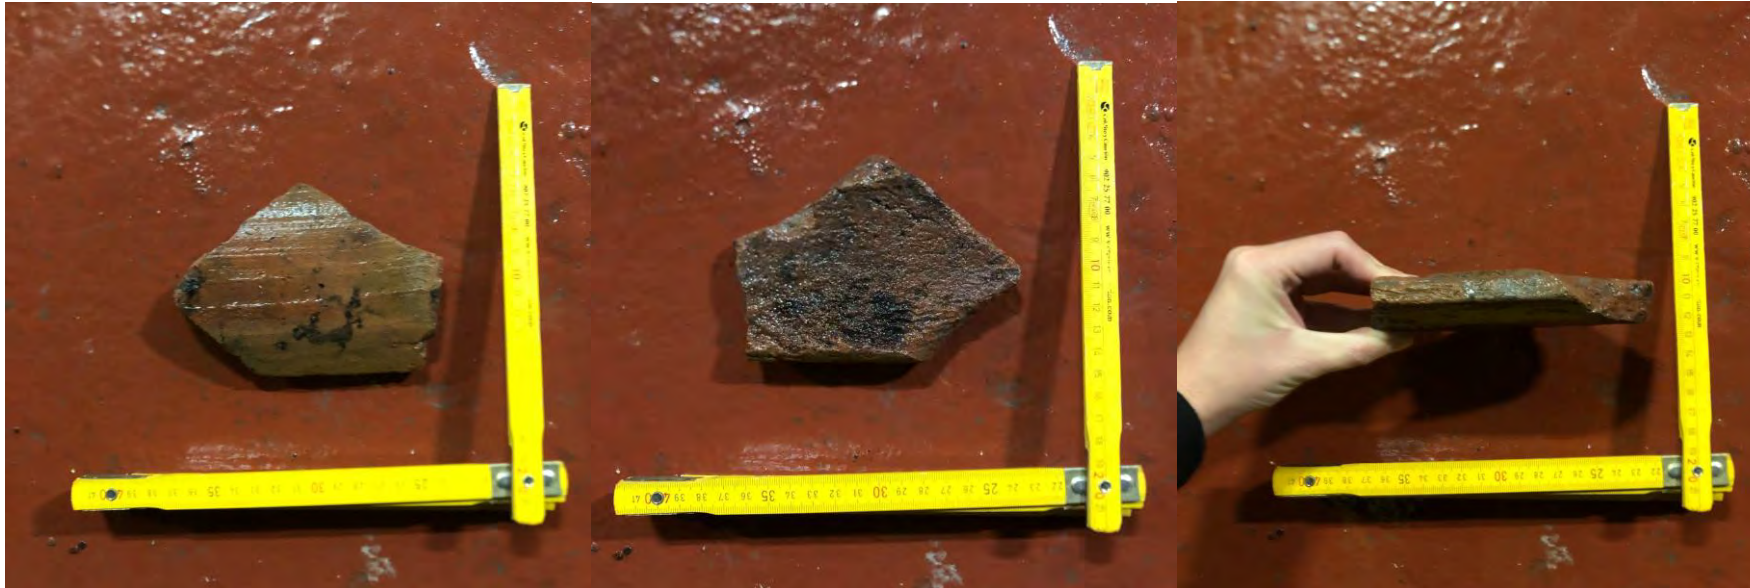
Figura 01- Seguimiento y control arqueológico del dragado para la Fase II de la ampliación de la NTC, a bordo de la Viking R. Aparición de galbo cerámico de pasta rojiza en la cabeza de succión. Presenta manchas oscuras en el anverso y el reverso.

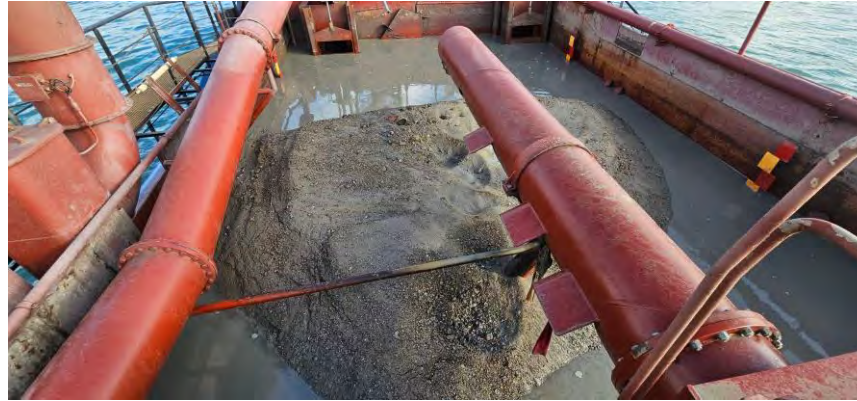
Figura 04 - Seguimiento y control arqueológico del dragado para la Fase II de la ampliación de la NTC, a bordo de la Viking R. Supervisión de la cántara tras la 1ª carga del turno, detalle del tipo de sedimento (fangos, limos arenosos y piedras). Resultado negativo.

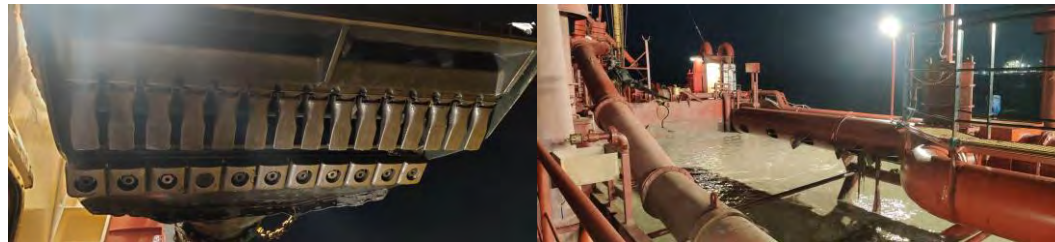
Figura 01 - Seguimiento y control arqueológico del dragado a bordo de la Viking R para la fase II de la ampliación de la NTC.  
Revisión del cabezal y la cántara en la primera carga.

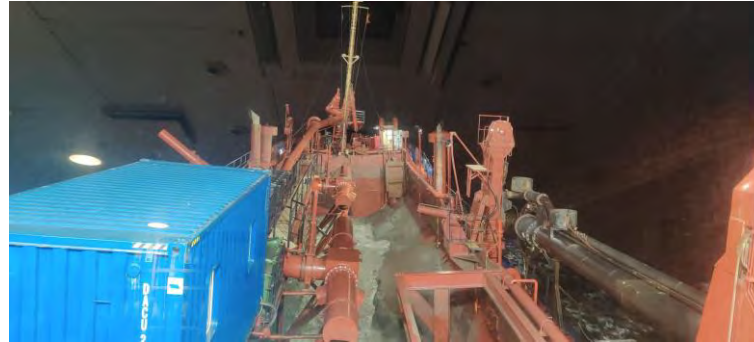
Figura 02 - Seguimiento y control arqueológico del dragado a bordo de la Viking R para la fase II de la ampliación de la NTC.  
Descarga del material de dragado.

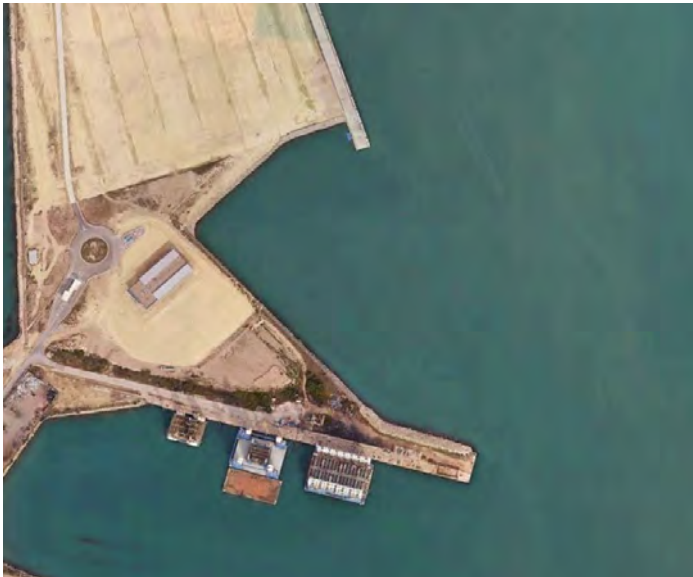
<p>Dragado de la línea de cajones. Profundidad al inicio de la misma, de 12 metros, y al final de la calle, 7 metros. Sedimento compuesto por fangos y limos grises.</p>

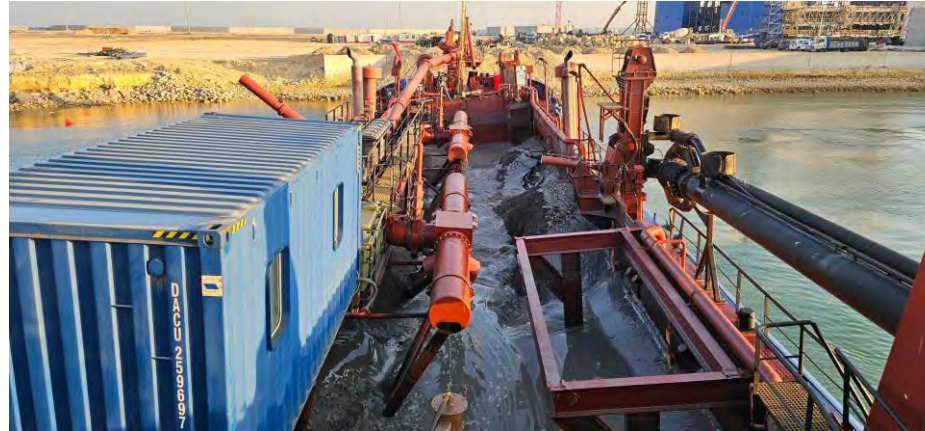
Figura 03 - Seguimiento y control arqueológico del dragado para la Fase II de la ampliación de la NTC, a bordo de la Viking R. Supervisión de la 1ª descarga del turno, dentro de la dársena, detalle del tipo de sedimento.

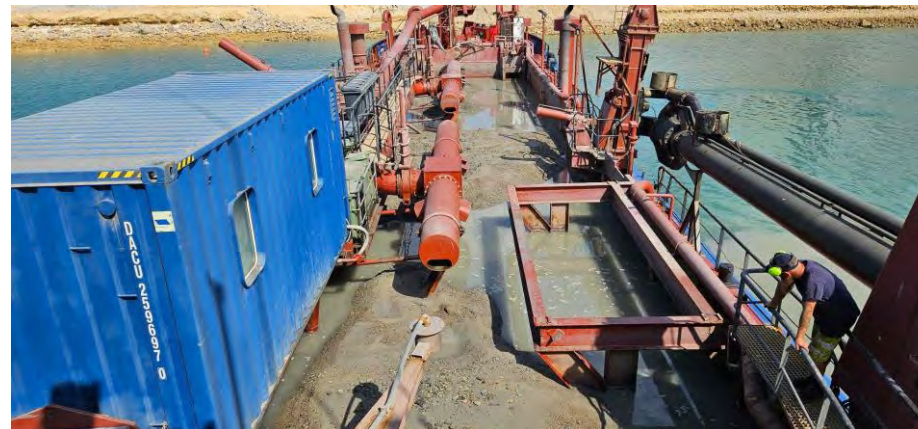
Figura 04 - Seguimiento y control arqueológico del dragado para la Fase II de la ampliación de la NTC, a bordo de la Viking R. Supervisión de la cántara tras la 2ª carga del turno, detalle del tipo de sedimento (fangos, limos arenosos y piedras). Resultado positivo.

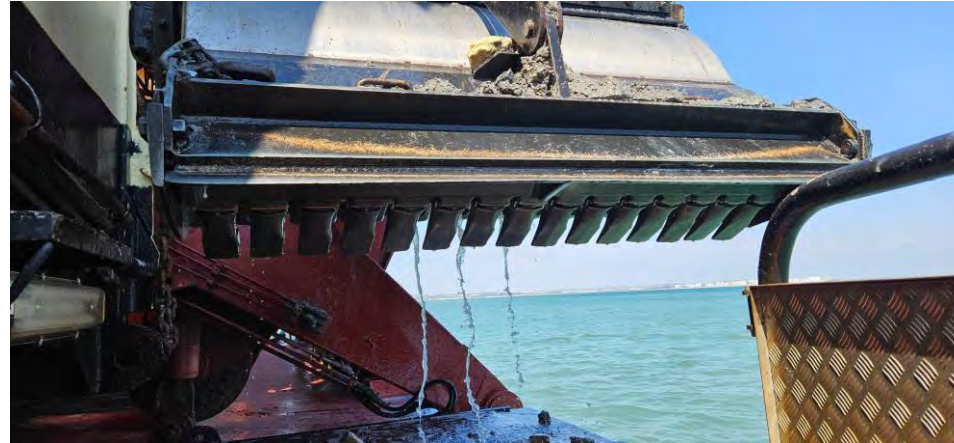
Figura 05- Seguimiento y control arqueológico del dragado para la Fase II de la ampliación de la NTC, a bordo de la Viking R. Revisión de la limpieza de la cabeza de succión al finalizar la 3ª carga del turno. Material de desecho. Resultado negativo.

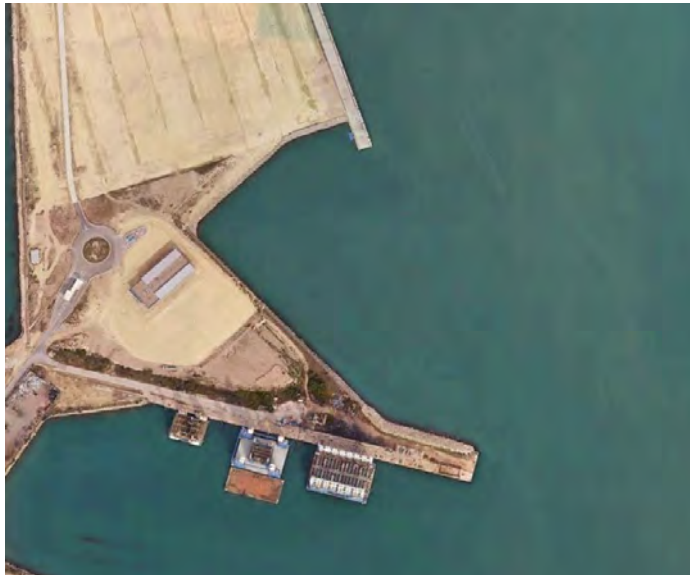
Dragado de la futura zona de atraque de la NTC. Profundidad al inicio de la misma, entre 10 y 12 metros. Sedimento compuesto por fangos, margas y limos arenosos con cascajos y piedras de diferente tipología y tamaño.

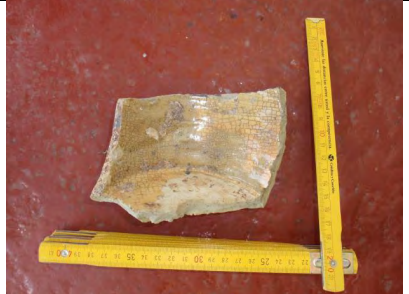
09:08	Aparición de fondo de fragmento de cerámica vidriada en la cara interna del recipiente en tonalidad amarilla. Presenta una pasta de tonalidad ocre. Localizado en la 1ª carga durante el día.

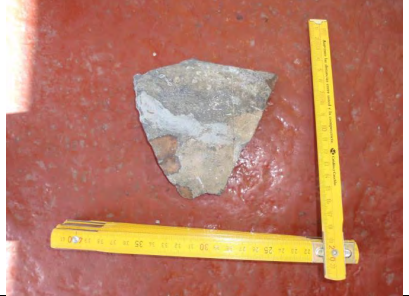
09:08	Aparición de galbo de cerámica. Presenta una marca en forma de cruz en la cara externa del fragmento del recipiente. Presenta una pasta de tonalidad ocre. Localizado en la 1ª carga durante el día.

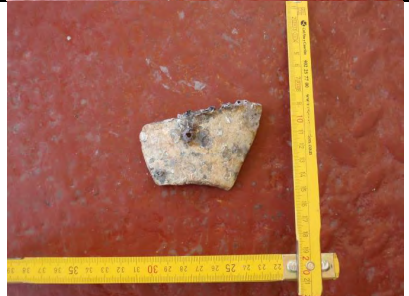
036°31.9447 N 006°16.0060 W -12.5/13,2 m	14:03	Aparición de galbo de ánfora. Presenta una pasta de tonalidad ocre. Localizado en la 2º carga durante el día.

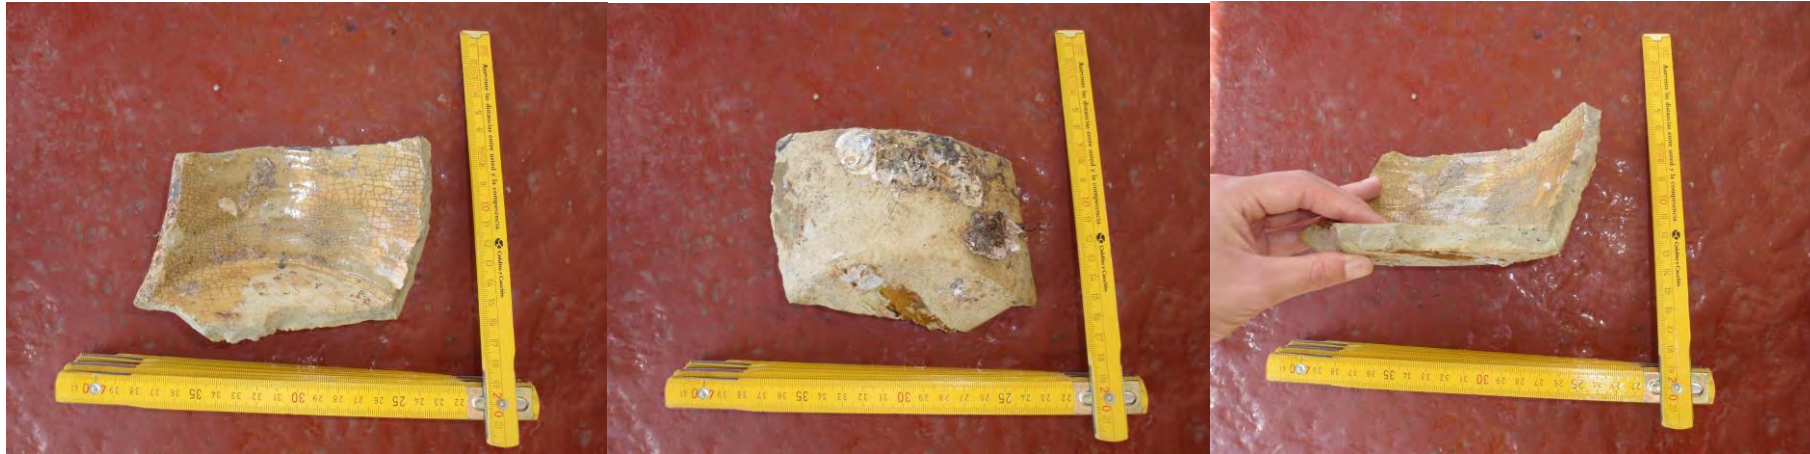
Figura 01, 02 Y 03- Seguimiento y control arqueológico del dragado para la Fase II de la ampliación de la NTC, a bordo de la Viking R. Aparición de fondo de fragmento de cerámica vidriada en la cara interna del recipiente en tonalidad amarilla. Presenta una pasta de tonalidad ocre. Localizado en la 1ª carga durante el día.
