**ACTIVIDAD ARQUEOLOGICA PREVENTIVA  
CONTROL MOVIMIENTO DE TIERRA  
DRAGADOS NUEVA TERMINAL DE  
CONTENEDORES FASE 2, CÁDIZ**

**INFOME MENSUAL  
SEPTIEMBRE 2024**

## **ACTIVIDAD ARQUEOLOGICA PREVENTIVA CONTROL MOVIMIENTO DE TIERRA DRAGADOS NUEVA TERMINAL DE CONTENEDORES FASE 2, CÁDIZ.**

FICHA TÉCNICA	
TIPO DE INTERVENCIÓN	Control arqueológico de movimientos de tierra.
DENOMINACIÓN	Dragados NTC Fase 2
EXPEDIENTE/REFERENCIA	161/24
LOCALIZACIÓN	La superficie de estudio se encuentra en el interior de la Bahía de Cádiz junto a la NTC Fase 1, el muelle 5 de Navantia y la bocana del puerto.
ARQUEÓLOGO DIRECTOR	Ernesto J. Toboso Suarez
MOTIVO INTERVENCIÓN	Ampliación de la NTC FASE 2
PROMOTOR	Autoridad Portuaria Bahía de Cádiz
TRABAJOS ARQUEOLÓGICOS A REALIZAR	Supervisión de los trabajos de Dragado.
DURACIÓN ESTIMADA	8 meses

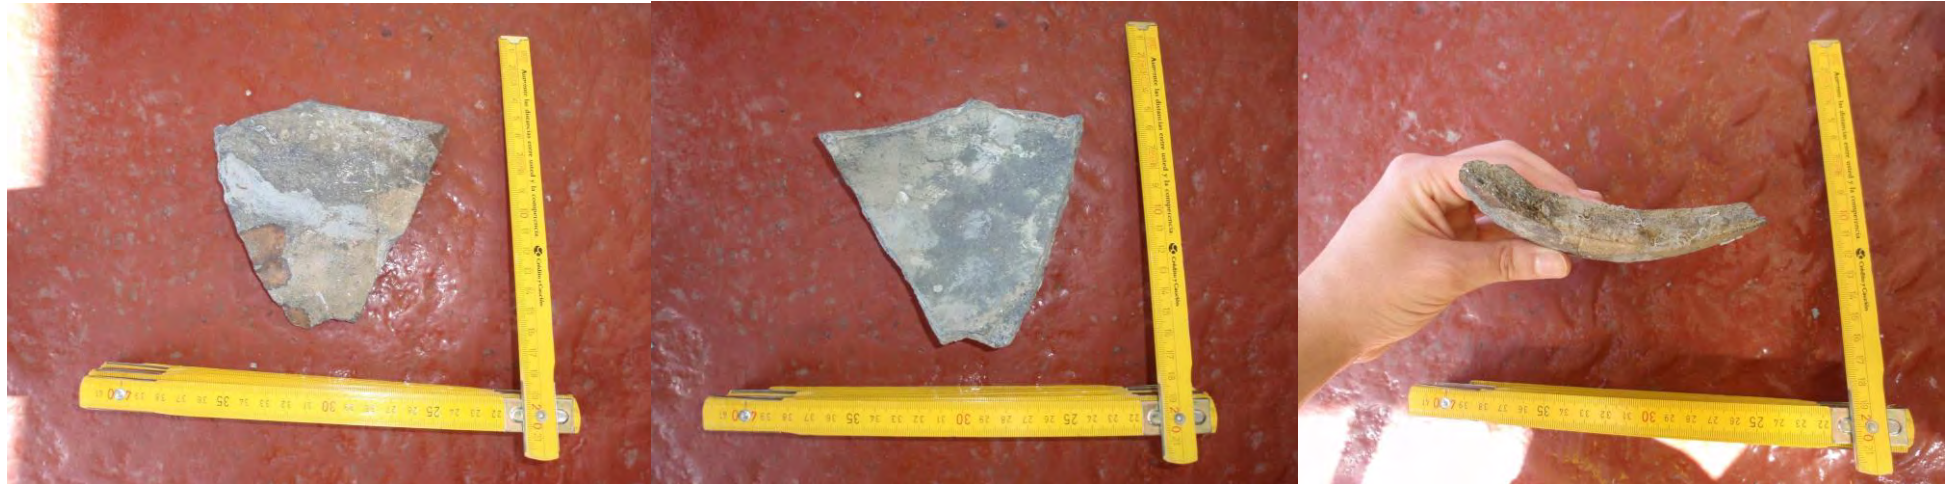
Figura 04, 05 Y 06- Seguimiento y control arqueológico del dragado para la Fase II de la ampliación de la NTC, a bordo de la Viking R. Aparición de galbo de cerámica. Presenta una marca en forma de cruz en la cara externa del fragmento del recipiente. Presenta una pasta de tonalidad ocre. Localizado en la 1ª carga durante el día.

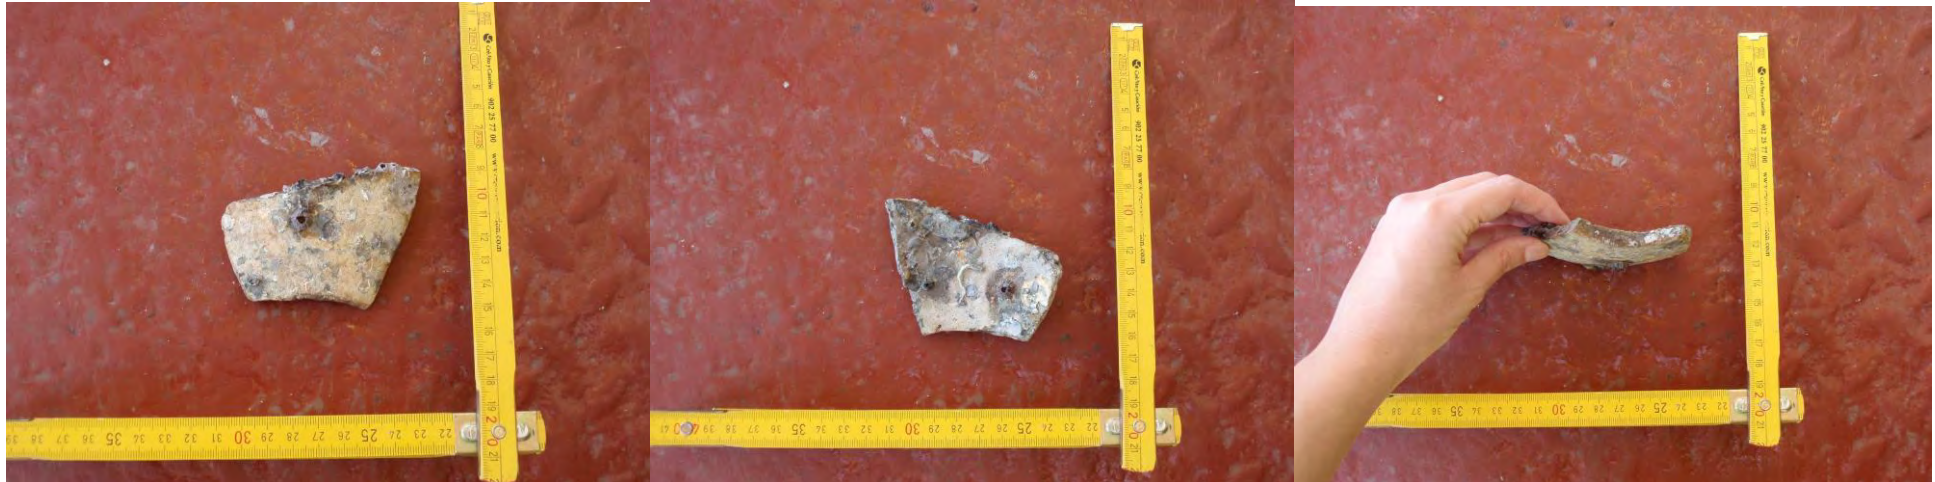
Figura 07, 08 Y 09- Seguimiento y control arqueológico del dragado para la Fase II de la ampliación de la NTC, a bordo de la Viking R. Aparición de galbo de ánfora. Presenta una pasta de tonalidad ocre. Localizado en la 2º carga durante el día.

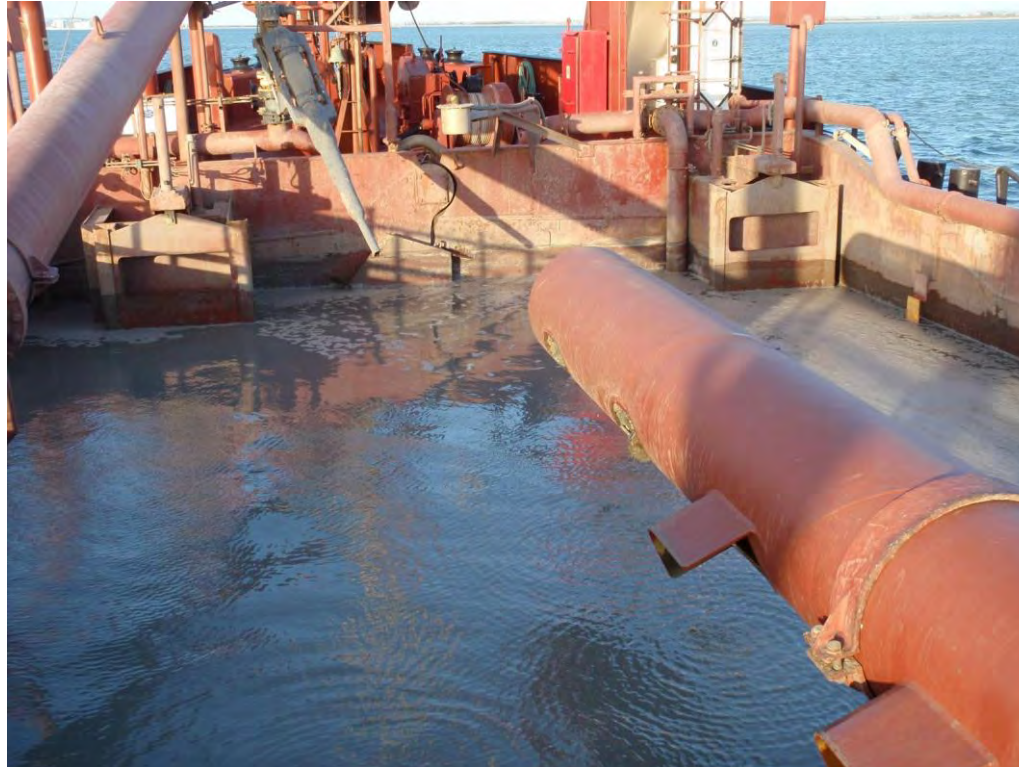
Figura 10 - Seguimiento y control arqueológico del dragado para la Fase II de la ampliación de la NTC, a bordo de la Viking R. Supervisión de la cántara tras la 3ª carga del turno, detalle del tipo de sedimento (fangos, limos arenosos y piedras). Resultado negativo.

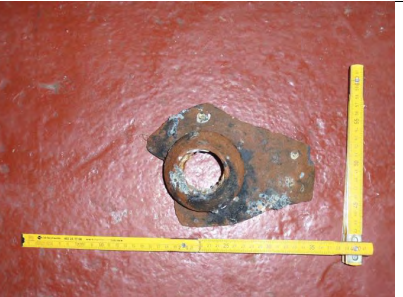
<p>36°32.0755 N 006°16.0557 W -15,6/-13,5</p>	<p>00:56 h.</p>	<p>Aparición de cuello de botijuela. Presenta una tonalidad rojiza de la pasta. Localizada en la 2ª carga de la noche.</p>

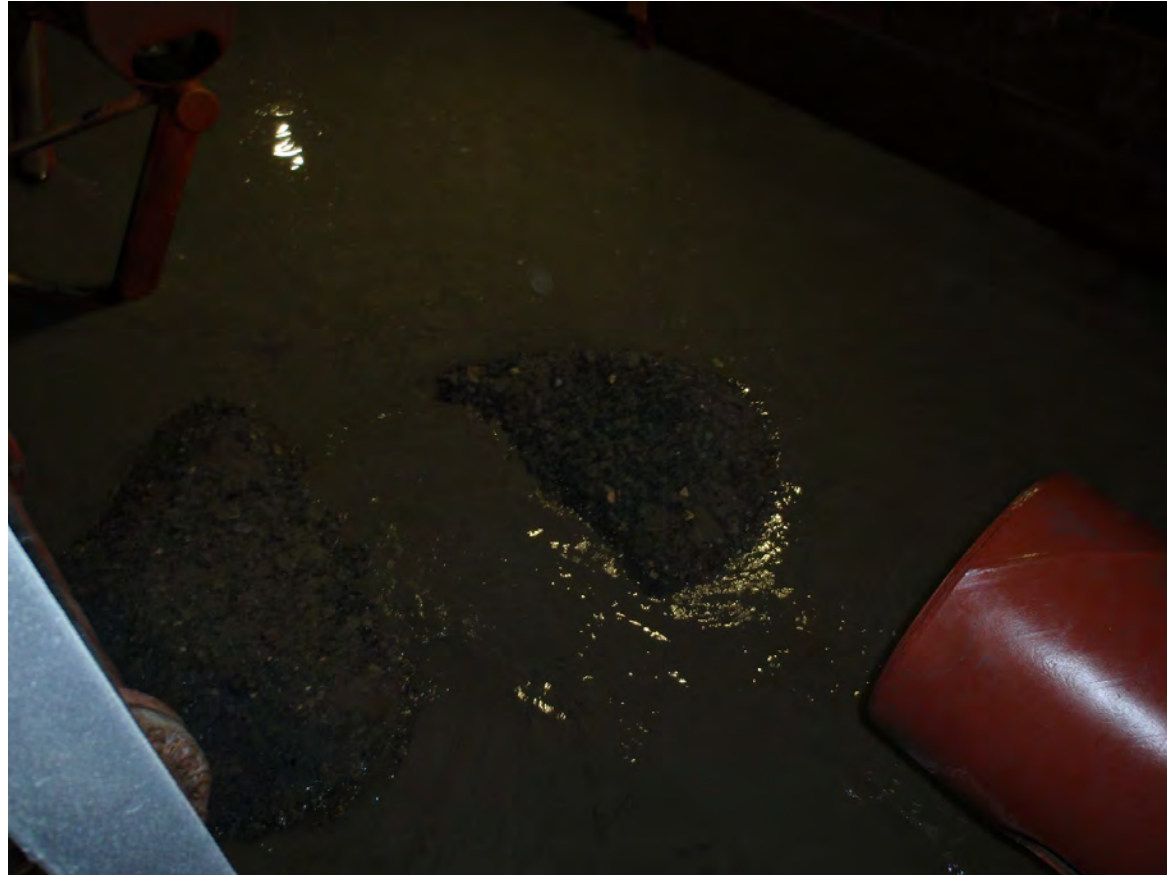
Figura 04 - Seguimiento y control arqueológico del dragado para la Fase II de la ampliación de la NTC, a bordo de la Viking R. Supervisión de la cántara tras la 2ª carga del turno, detalle del tipo de sedimento (fangos, limos arenosos y piedras). Resultado negativo.

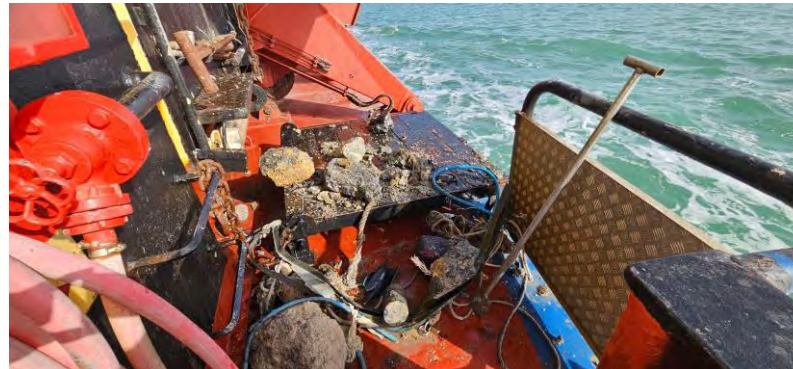
Figura 01- Seguimiento y control arqueológico del dragado para la Fase II de la ampliación de la NTC, a bordo de la Viking R. Revisión de la limpieza de la cabeza de succión al finalizar la 1ª carga del turno. Material de desecho. Resultado negativo.

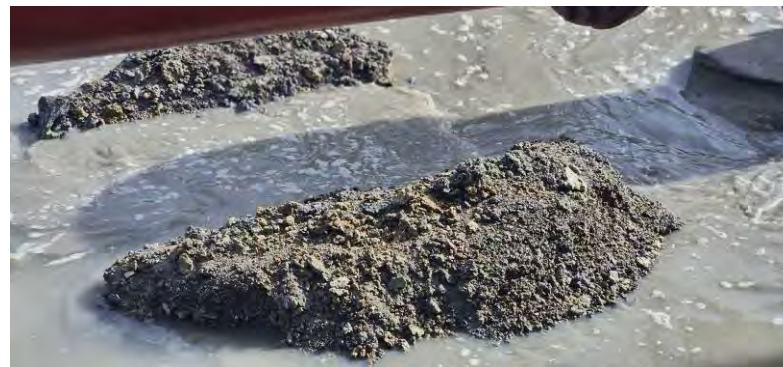
Figura 02 - Seguimiento y control arqueológico del dragado para la Fase II de la ampliación de la NTC, a bordo de la Viking R. Supervisión de la cántara tras la 1ª carga del turno, detalle del tipo de sedimento (fangos, limos arenosos y piedras). Resultado negativo.

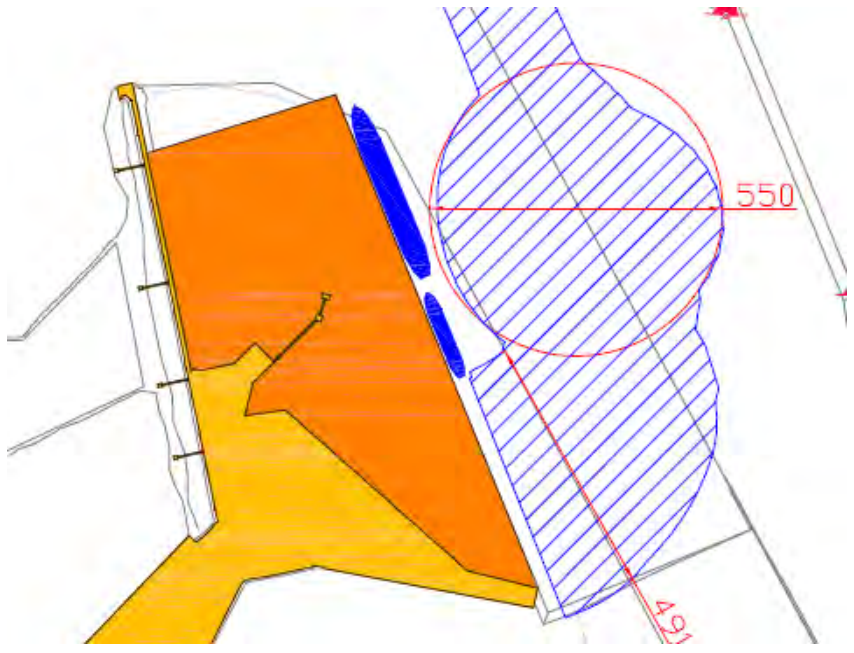
<p>Dragado de profundización de la <b>canal de acceso al Puerto de la Bahía de Cádiz. Área de reviro de la NTC y sus transiciones</b>. Se proyecta la extracción de un volumen total de dragado de 557.500 m<sup>3</sup>, a lo largo de 1 km aproximadamente y un ancho de más de 300 metros desde el muelle hasta una cota (profundidad) de -16 metros. El sedimento está compuesto por fangos, margas y limos arenosos con cascajos y piedras de diferente tipología y tamaño.</p>

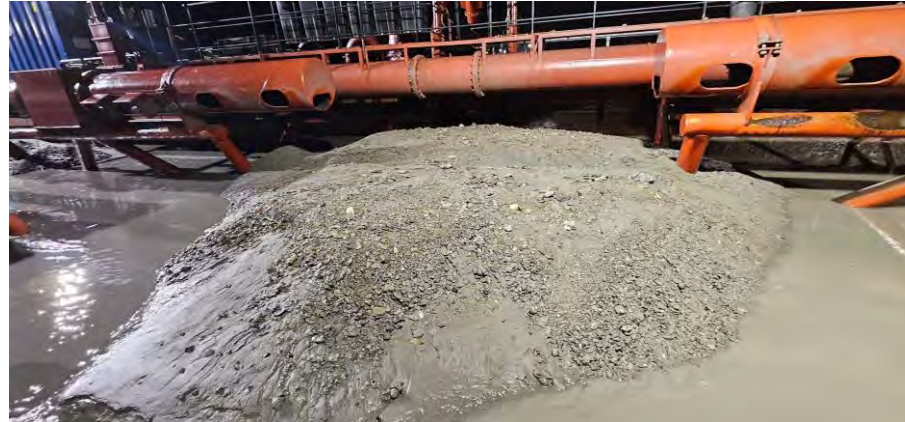
Figura 03 - Seguimiento y control arqueológico del dragado para la Fase II de la ampliación de la NTC, a bordo de la Viking R. Supervisión de la cántara tras la 2ª carga del turno, detalle del tipo de sedimento (fangos, limos arenosos y piedras). Resultado negativo.

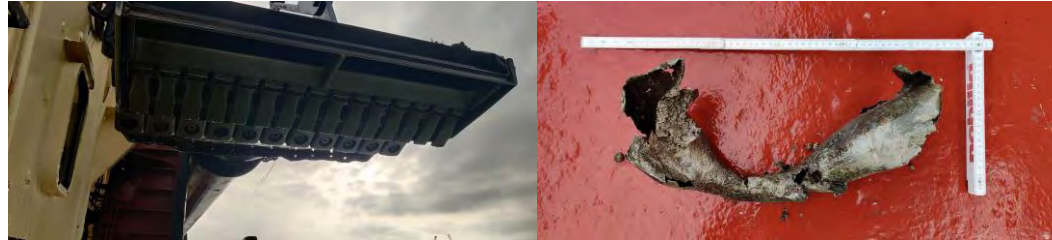
Figura 01 - Seguimiento y control arqueológico del dragado a bordo de la Viking R para la fase II de la ampliación de la NTC.  
Cabezal en la primera carga con material de hierro para desecho.

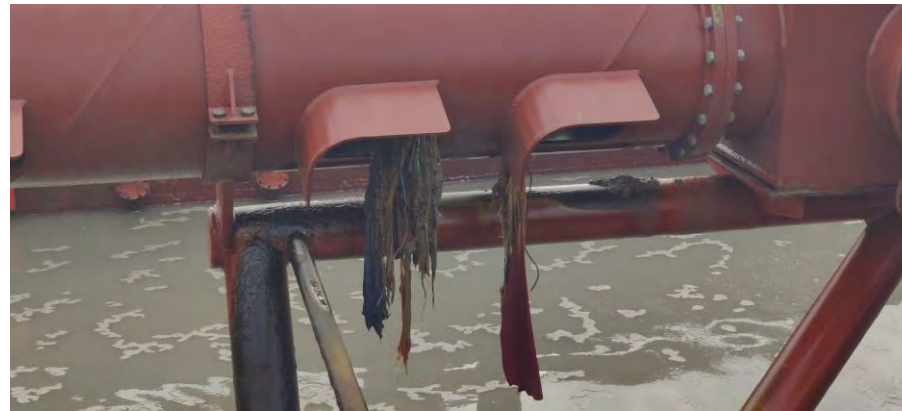
Figura 02 - Seguimiento y control arqueológico del dragado a bordo de la Viking R para la fase II de la ampliación de la NTC.  
Detalle de restos de redes en los difusores.

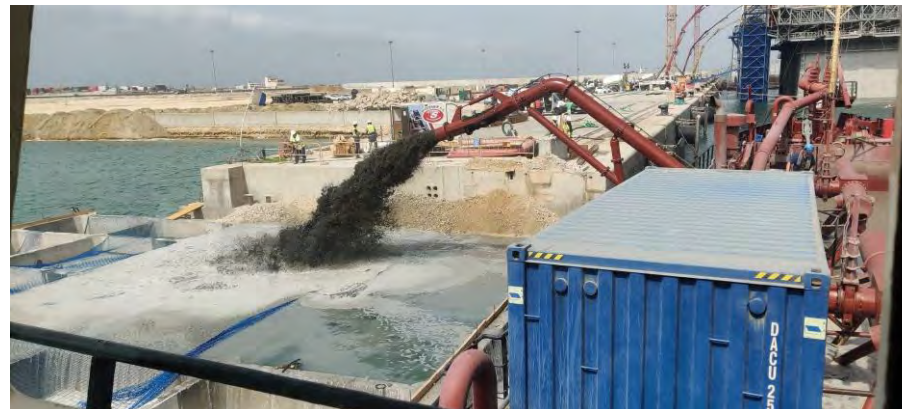
Figura 04 - Seguimiento y control arqueológico del dragado a bordo de la Viking R para la fase II de la ampliación de la NTC. Relleno de cajones con el material extraído de la bocana junto a la punta de San Felipe.

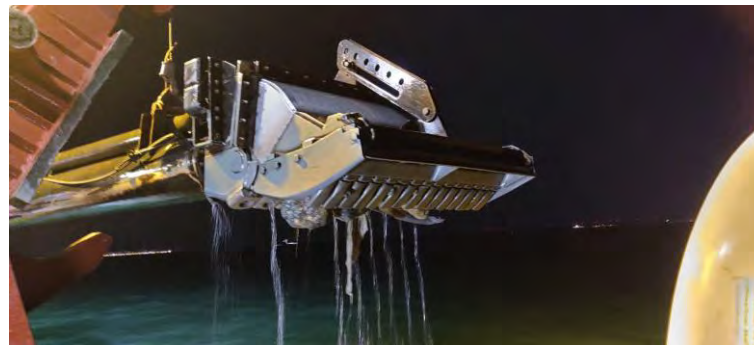
Figura 01 - Seguimiento y control arqueológico del dragado a bordo de la Viking R para la fase II de la ampliación de la NTC. Cbezal en la primera carga.

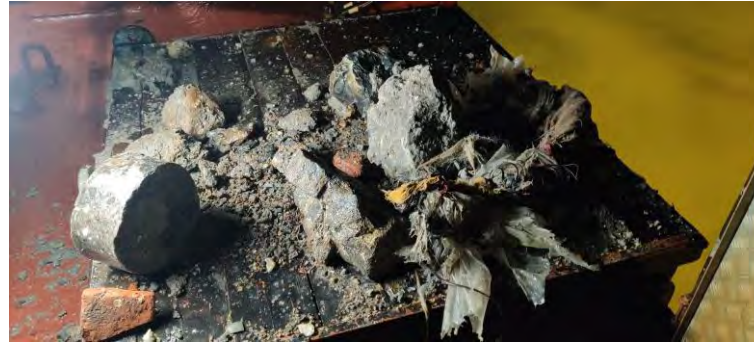
Figura 02 - Seguimiento y control arqueológico del dragado a bordo de la Viking R para la fase II de la ampliación de la NTC.  
Detalle del material de desecho y rocas.

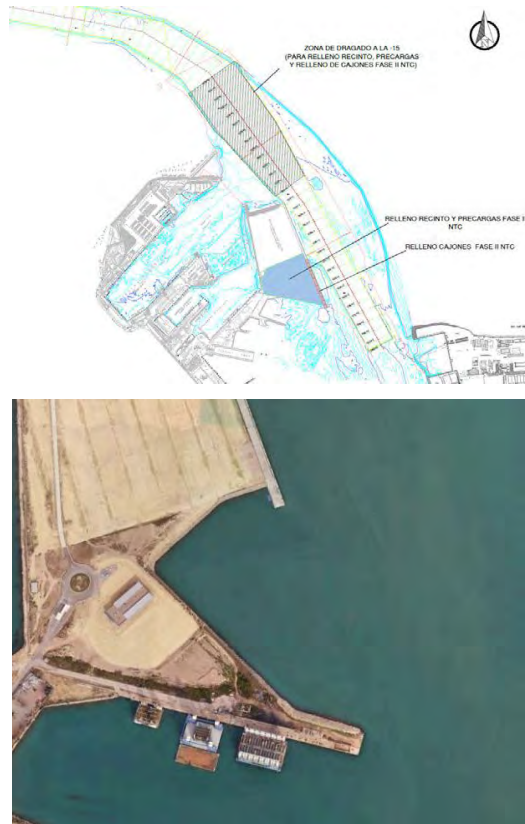
Dragado de profundización de la **canal de acceso al Puerto de la Bahía de Cádiz. Zona frente a la bocana del puerto**. Profundidad media al inicio entre -11 y -14 metros. Se proyecta la extracción de un volumen total de dragado de 1.144.500 m<sup>3</sup>, a lo largo de un área de más de 1,5 km aproximadamente hasta una cota (profundidad) de -15 metros. El sedimento está compuesto principalmente por arenas y, en menor medida, fangos. Procedimiento realizado entre las 07:51 - 14:45.

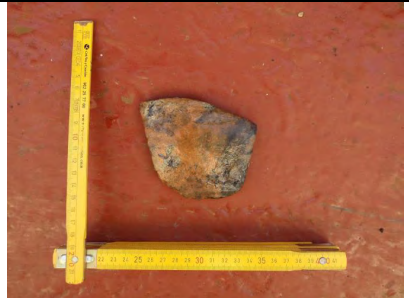
36°32.0183 N 006°16.0108 W  -15,2/-18,5	17:17	Aparición de galbo de ánfora. Presenta una tonalidad ocre de la pasta. Localizada en la 3ª carga del día.

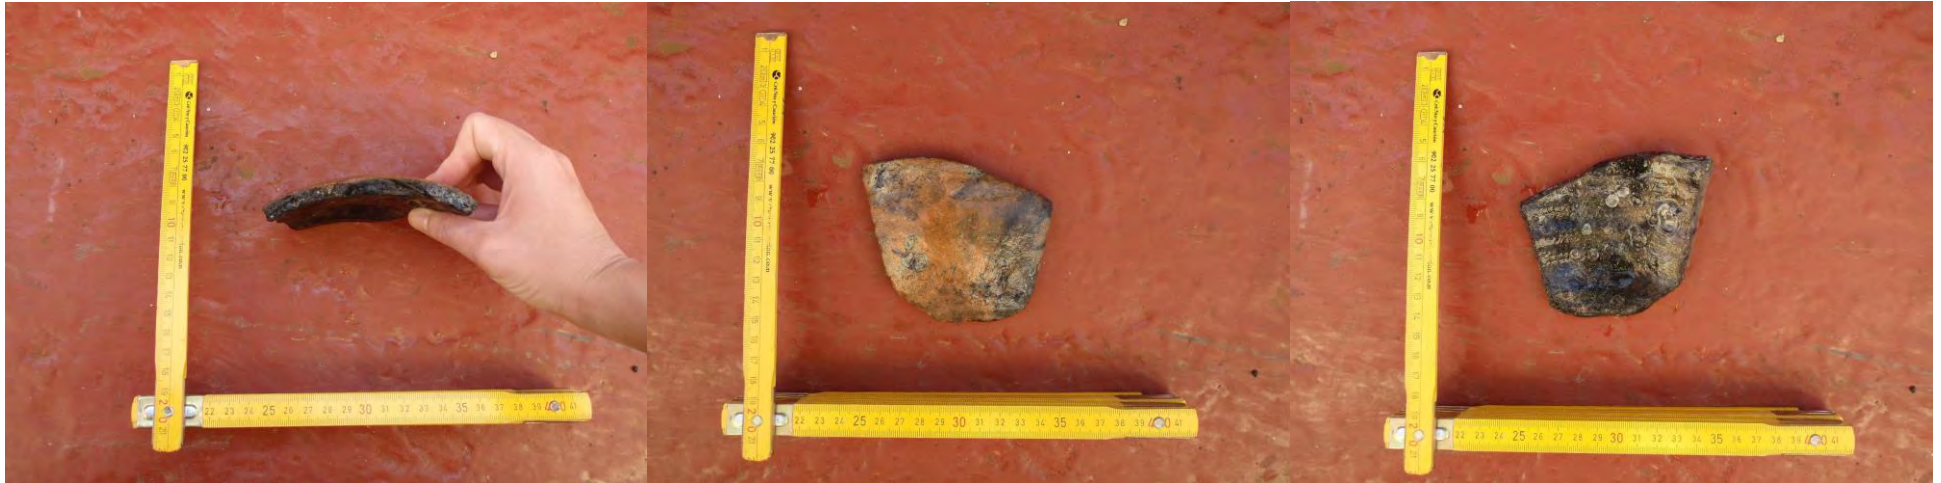
Figura 01, 02 Y 03- Seguimiento y control arqueológico del dragado para la Fase II de la ampliación de la NTC, a bordo de la Viking R. Aparición de galbo de ánfora. Presenta una tonalidad ocre de la pasta. Localizada en la 3ª carga del día.

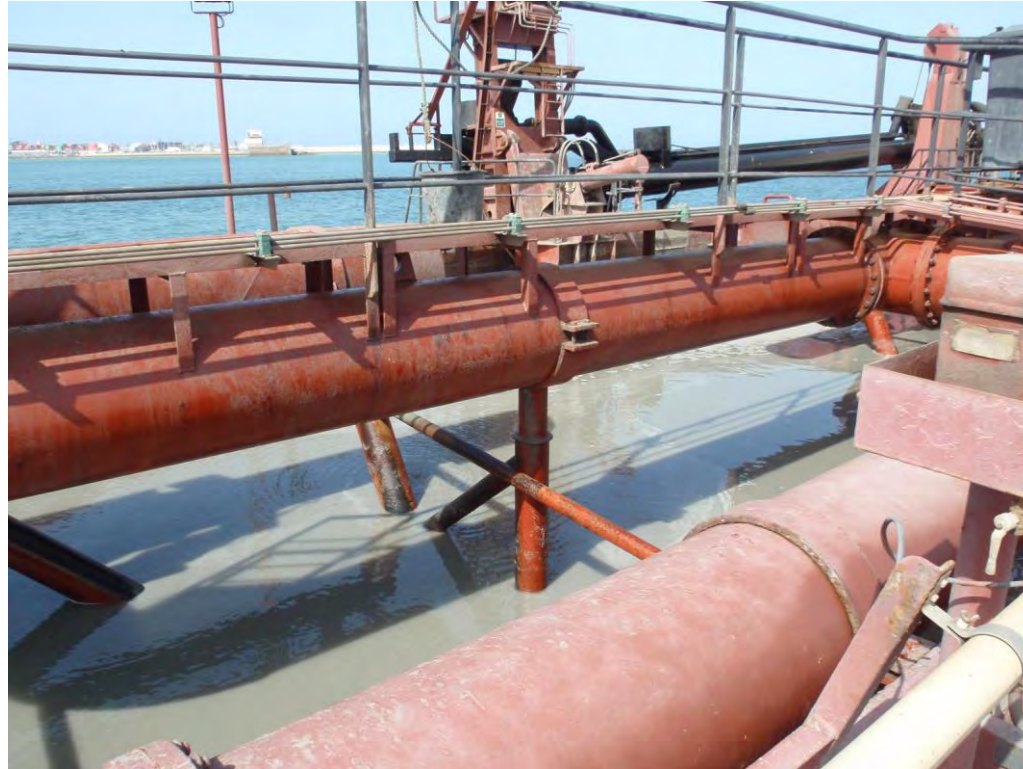
Figura 04 - Seguimiento y control arqueológico del dragado para la Fase II de la ampliación de la NTC, a bordo de la Viking R. Supervisión de la cántara tras la 2ª carga del turno, detalle del tipo de sedimento (fangos, limos arenosos y piedras). Resultado negativo.

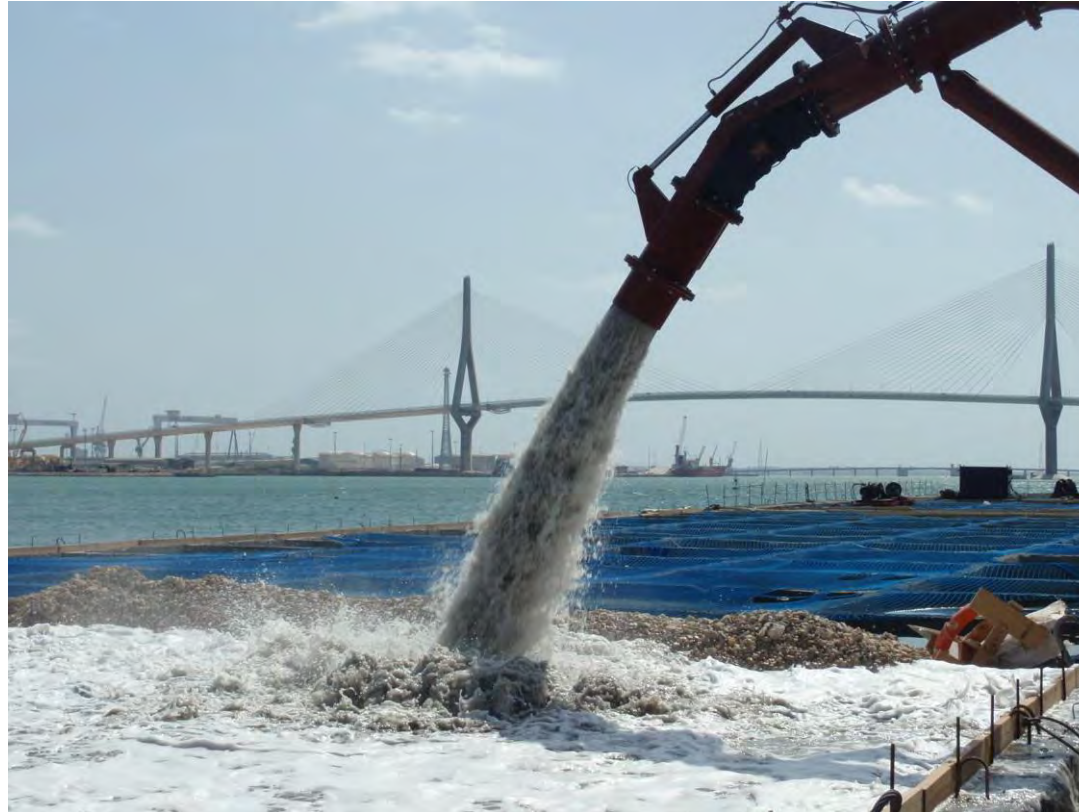
Figura 04 - Seguimiento y control arqueológico del dragado para la Fase II de la ampliación de la NTC, a bordo de la Viking R.  
Descarga con lanza para rellenar cajón 02 por la cara exterior.

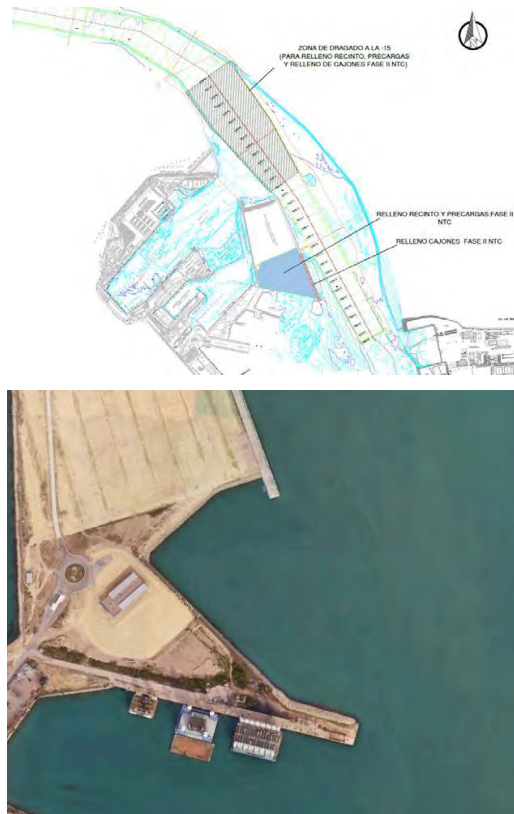
Dragado de profundización de la **canal de acceso al Puerto de la Bahía de Cádiz. Zona frente a la bocana del puerto**. Profundidad media al inicio entre -11 y -14 metros. Se proyecta la extracción de un volúmen total de dragado de 1.144.500 m<sup>3</sup>, a lo largo de un área de más de 1,5 km aproximadamente hasta una cota (profundidad) de -15 metros. El sedimento está compuesto principalmente por arenas y, en menor medida, fangos. Procedimiento realizado entre las 19:38 - 22:33.

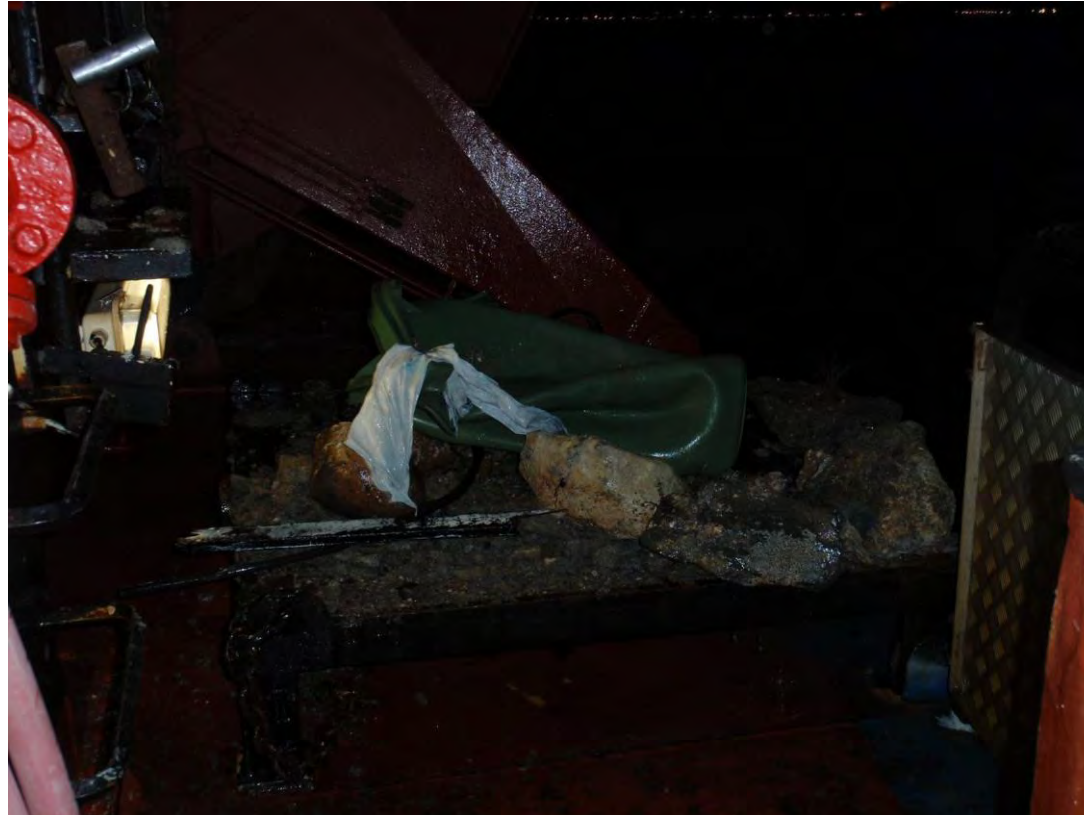
Figura 01 - Seguimiento y control arqueológico del dragado para la Fase II de la ampliación de la NTC, a bordo de la Viking R. Supervisión de la cabeza de succión tras la 1ª carga del turno, detalle de los desechos aparecidos (cubo de basura, plásticos, arenas y piedras). Resultado negativo.

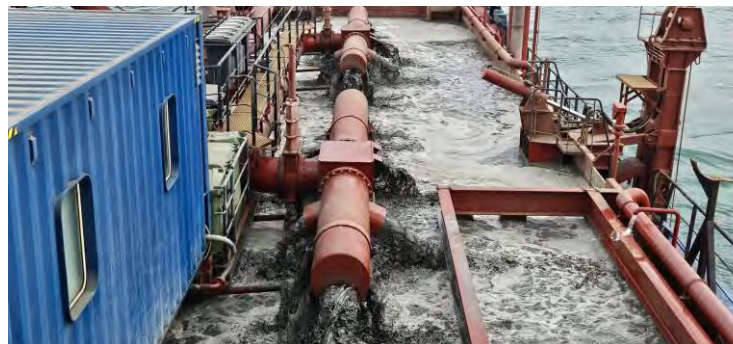
Figura 02 - Seguimiento y control arqueológico de la Fase II de la ampliación de la NTC, a bordo de la Viking R  
Supervisión de las labores de dragado, trazado, tipo de sedimento,.. Detalle material.

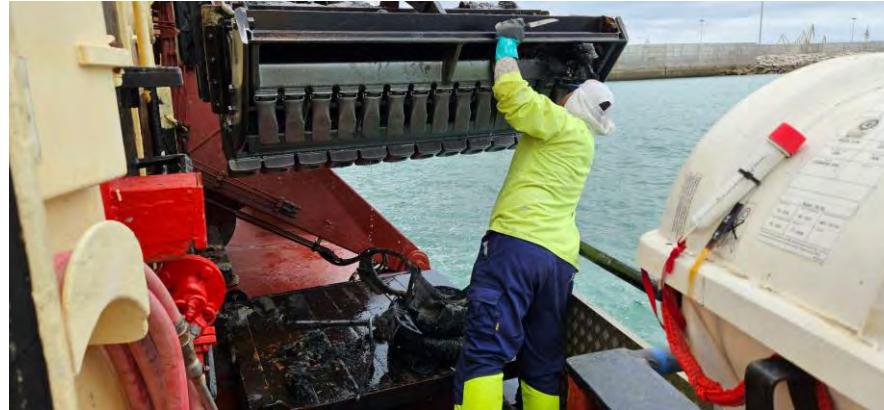
Figura 03- Seguimiento y control arqueológico del dragado para la Fase II de la ampliación de la NTC, a bordo de la Viking R. Revisión de la limpieza de la cabeza de succión al finalizar la 2ª carga del turno. Material de desecho. Resultado negativo.

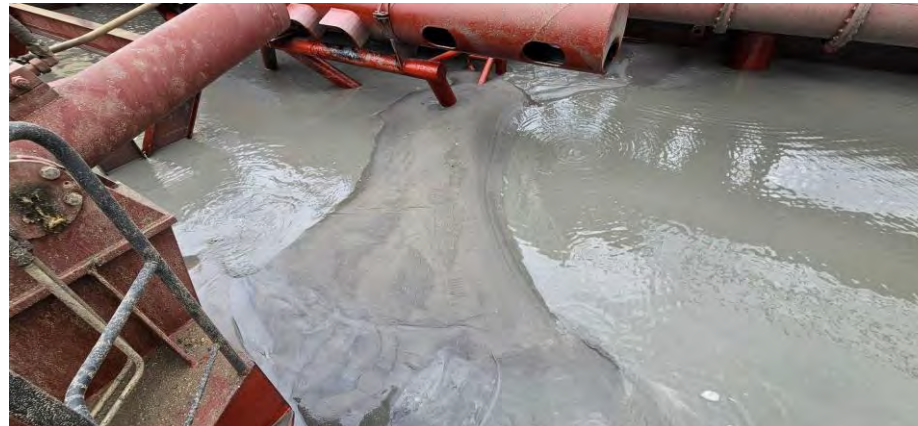
Figura 04 - Seguimiento y control arqueológico del dragado para la Fase II de la ampliación de la NTC, a bordo de la Viking R. Supervisión de la cántara tras la 2ª carga del turno, detalle del tipo de sedimento (arenas). Resultado negativo.

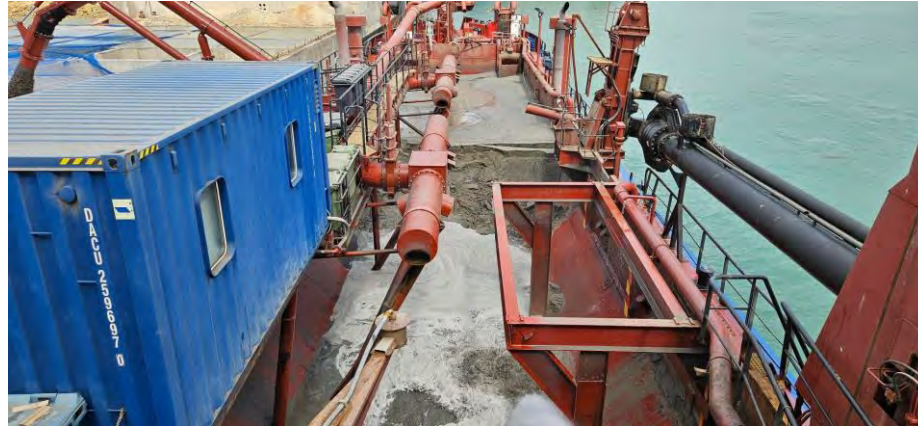
Figura 05 - Seguimiento y control arqueológico del dragado para la Fase II de la ampliación de la NTC, a bordo de la Viking R. Supervisión de la 2ª descarga del turno, área de vertido, detalle del tipo de sedimento...

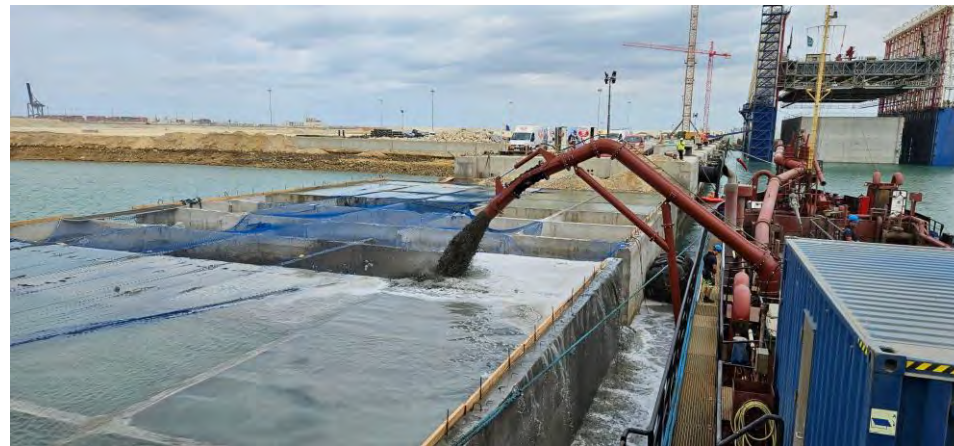
Figura 06 - Seguimiento y control arqueológico del dragado para la Fase II de la ampliación de la NTC, a bordo de la Viking R. Supervisión de la 2ª descarga del turno. Relleno del cajón 01 por su cara externa. área de vertido,

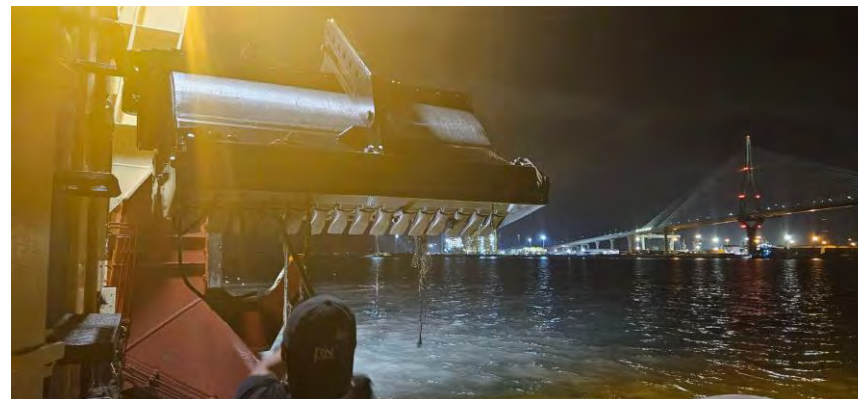
Figura 02- Seguimiento y control arqueológico del dragado para la Fase II de la ampliación de la NTC, a bordo de la Viking R.  
Revisión de la limpieza de la cabeza de succión al finalizar la 2ª carga del turno. Material de desecho. Resultado positivo.

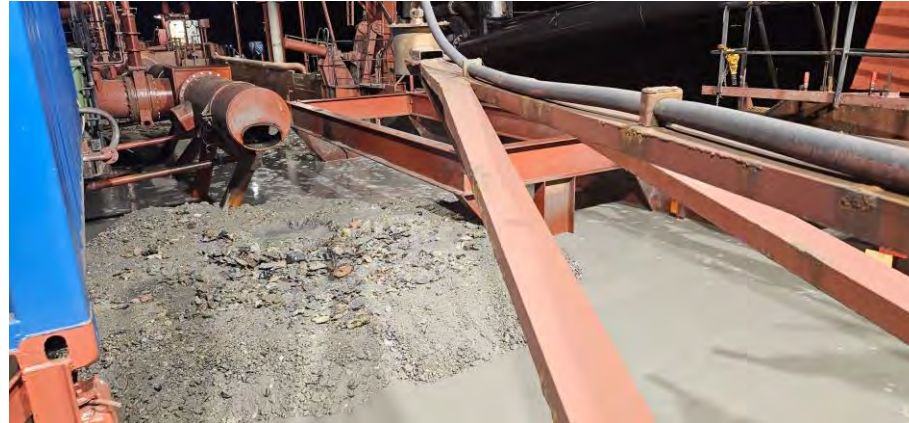
Figura 03 - Seguimiento y control arqueológico del dragado para la Fase II de la ampliación de la NTC, a bordo de la Viking R. Supervisión de la cántara tras la 2ª carga del turno, detalle del tipo de sedimento (fangos, limos arenosos y piedras). Resultado positivo.

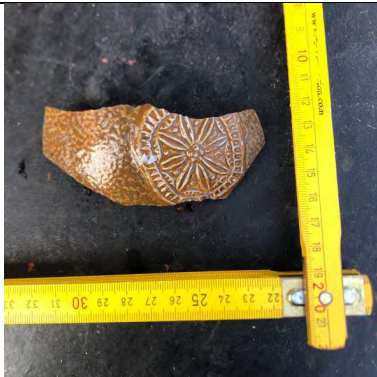
<p>36°32.9626 N 006°16.8686 W</p> <p>-8.9/-9.5 m</p>	<p>10:54</p>	<p>Fragmento de galbo de cerámica a la sal datado en la mitad del siglo XVII, producidas mediante la descomposición del carbonato de sodio (CINa) a través de una cocción a altas temperaturas, fijándose a las paredes y creando la superficie propia del recipiente. Presenta una tonalidad grisácea de la pasta. Aparece en la cabeza de succión. Localizada en la 1ª carga durante el turno de día.</p>

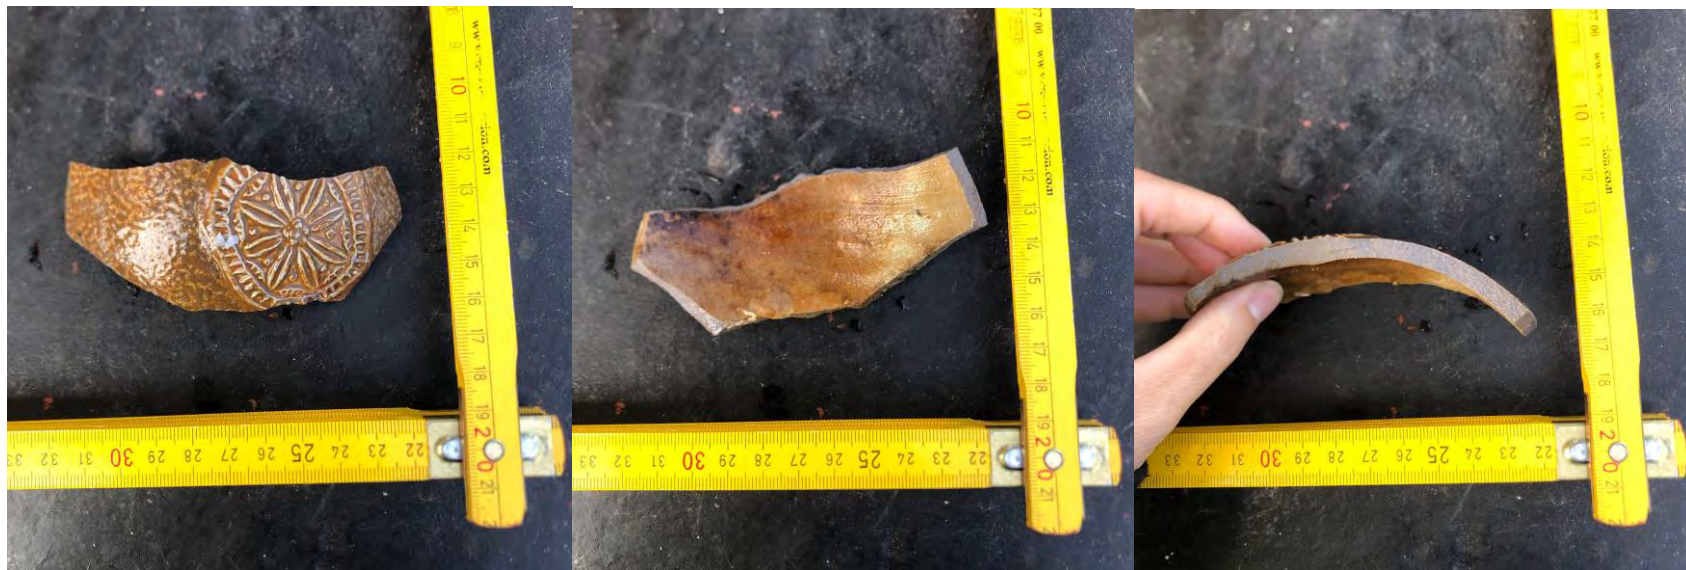
Figura 01, 02 Y 03- Seguimiento y control arqueológico del dragado para la Fase II de la ampliación de la NTC, a bordo de la Viking R.

Fragmento de galbo de cerámica a la sal datado en la mitad del siglo XVII, producidas mediante la descomposición del carbonato de sodio (CINa) a través de una cocción a altas temperaturas, fijándose a las paredes y creando la superficie propia del recipiente. Presenta una tonalidad grisácea de la pasta. Aparece en la cabeza de succión. Localizada en la 1ª carga durante el turno de día.

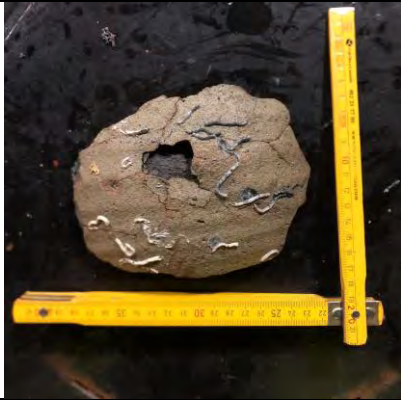
Fragmento de galbo anfórico. Presenta una tonalidad grisácea de la pasta. Localizada en la 1ª carga del turno de noche.

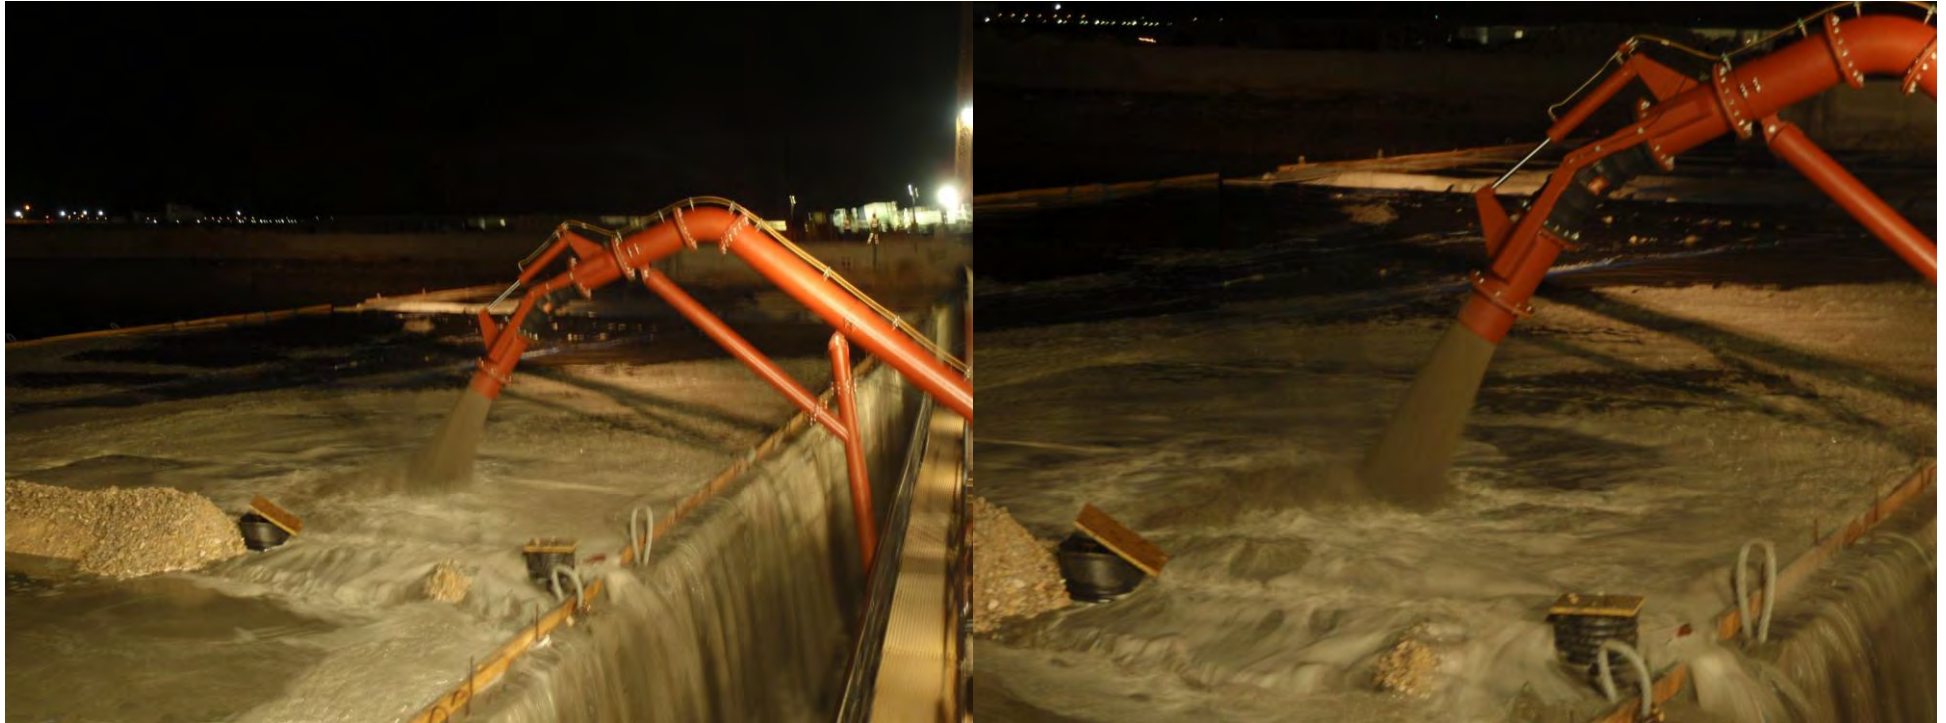
Figura 01 y 02 - Seguimiento y control arqueológico del dragado para la Fase II de la ampliación de la NTC, a bordo de la Viking R. Supervisión del vertido de arena mediante la lanza para el relleno de cajones.

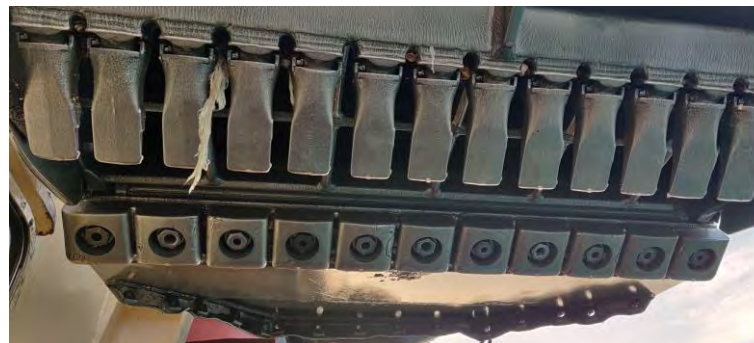
Figura 01 - Seguimiento y control arqueológico del dragado a bordo de la Viking R para la fase II de la ampliación de la NTC.  
Cabezal limpio en la primera carga.

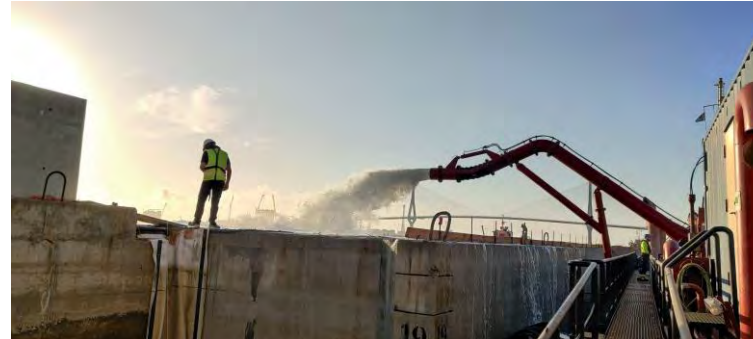
Figura 02 - Seguimiento y control arqueológico del dragado a bordo de la Viking R para la fase II de la ampliación de la NTC. Vertido en la cara interior de los cajones.

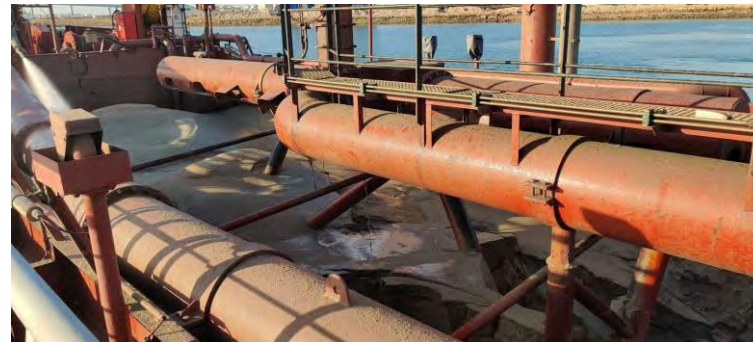
Figura 03 - Seguimiento y control arqueológico del dragado a bordo de la Viking R para la fase II de la ampliación de la NTC. Detalle del sedimento arenoso depositado en la cántara, este sedimento es originario del dragado en la bocana y sirve como relleno de los cajones.

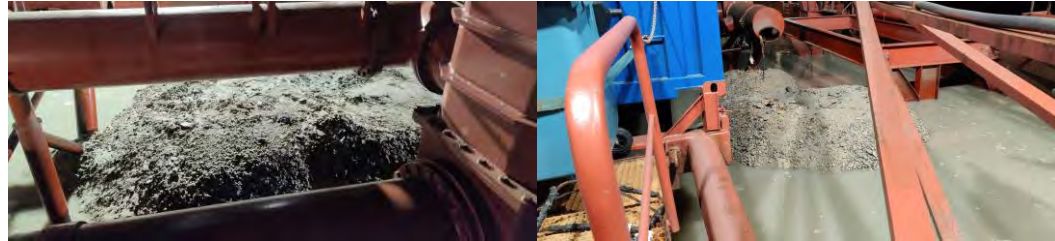
Figura 02 - Seguimiento y control arqueológico del dragado a bordo de la Viking R para la fase II de la ampliación de la NTC.  
Detalle de la cántara llena de sedimentos.

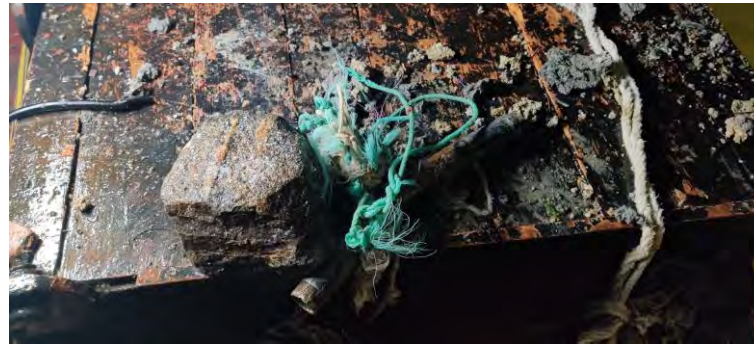
Figura 03 - Seguimiento y control arqueológico del dragado a bordo de la Viking R para la fase II de la ampliación de la NTC.  
Revisión del cabezal con materiales de desecho y rocas de gran tamaño.

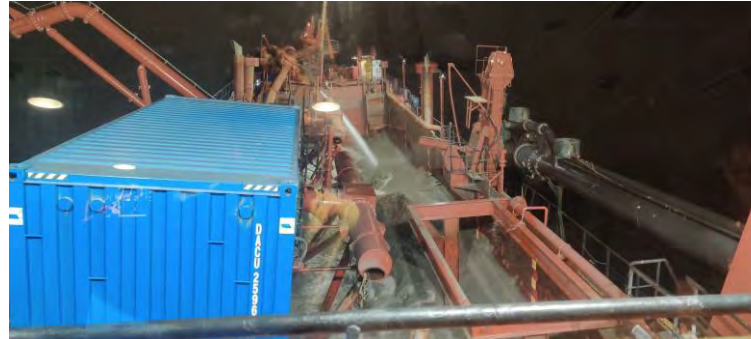
Figura 04 - Seguimiento y control arqueológico del dragado a bordo de la Viking R para la fase II de la ampliación de la NTC. Vertido en la zona habilitada.

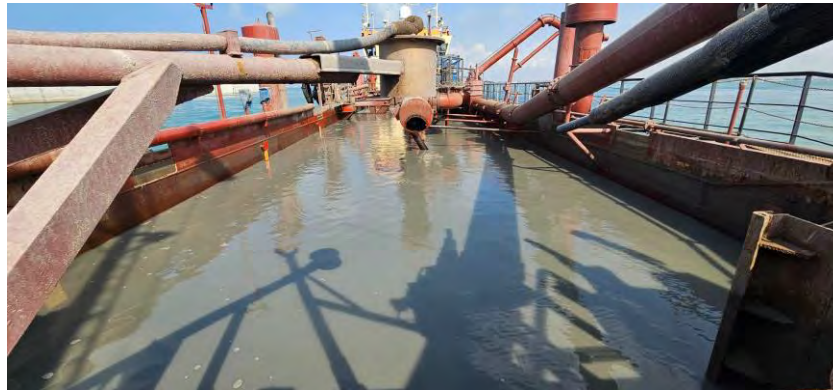
Figura 03 - Seguimiento y control arqueológico del dragado para la Fase II de la ampliación de la NTC, a bordo de la Viking R. Supervisión de la cántara tras la 2ª carga del turno. La cantidad de agua a bordo, imposibilita la revisión y/o recuperación del posible material arqueológico.

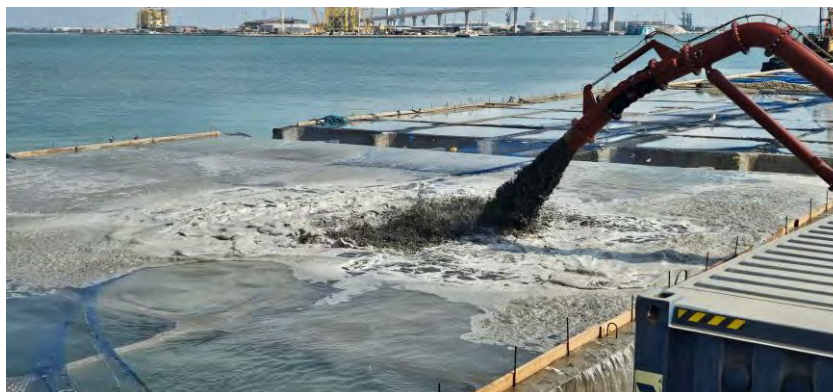
Figura 04 - Seguimiento y control arqueológico del dragado para la Fase II de la ampliación de la NTC, a bordo de la Viking R. Supervisión de la 3ª descarga del turno. Relleno del cajón 01 por su cara interna. área de vertido.

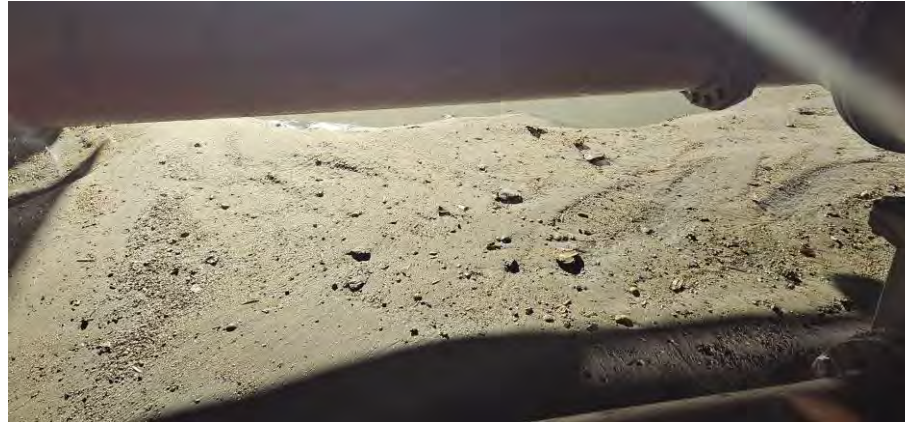
Figura 03 - Seguimiento y control arqueológico del dragado para la Fase II de la ampliación de la NTC, a bordo de la Viking R. Supervisión de la cántara tras la 1ª carga del turno. Resultado negativo.

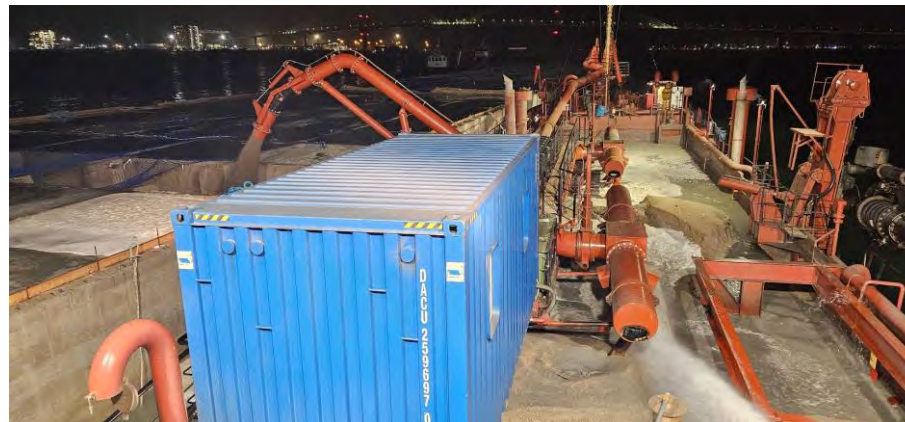
Figura 04 - Seguimiento y control arqueológico del dragado para la Fase II de la ampliación de la NTC, a bordo de la Viking R. Supervisión de la 1ª descarga del turno. Relleno del cajón 01 por su cara interna. área de vertido.

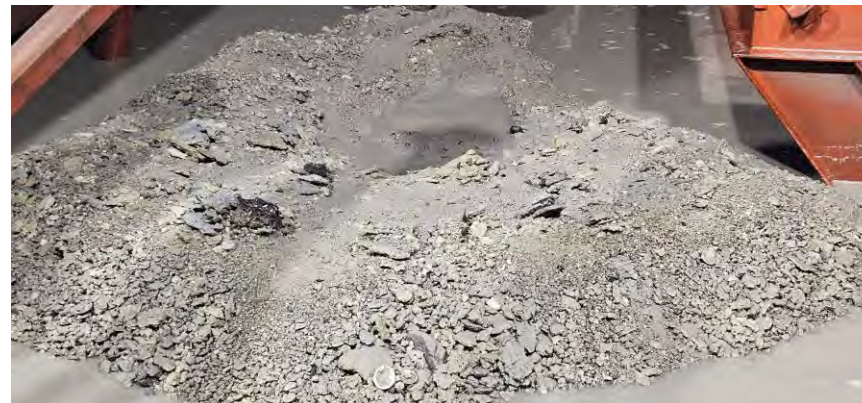
Figura 06 - Seguimiento y control arqueológico del dragado para la Fase II de la ampliación de la NTC, a bordo de la Viking R. Supervisión de la cántara tras la 3ª carga del turno. Detalle del tipo de sedimento extraído. Resultado negativo.
