**ACTIVIDAD ARQUEOLOGICA PREVENTIVA  
CONTROL MOVIMIENTO DE TIERRA  
DRAGADOS NUEVA TERMINAL DE  
CONTENEDORES FASE 2, CÁDIZ**

**INFOME MENSUAL  
SEPTIEMBRE 2024**

## **ACTIVIDAD ARQUEOLOGICA PREVENTIVA CONTROL MOVIMIENTO DE TIERRA DRAGADOS NUEVA TERMINAL DE CONTENEDORES FASE 2, CÁDIZ.**

FICHA TÉCNICA	
TIPO DE INTERVENCIÓN	Control arqueológico de movimientos de tierra.
DENOMINACIÓN	Dragados NTC Fase 2
EXPEDIENTE/REFERENCIA	161/24
LOCALIZACIÓN	La superficie de estudio se encuentra en el interior de la Bahía de Cádiz junto a la NTC Fase 1, el muelle 5 de Navantia y la bocana del puerto.
ARQUEÓLOGO DIRECTOR	Ernesto J. Toboso Suarez
MOTIVO INTERVENCIÓN	Ampliación de la NTC FASE 2
PROMOTOR	Autoridad Portuaria Bahía de Cádiz
TRABAJOS ARQUEOLÓGICOS A REALIZAR	Supervisión de los trabajos de Dragado.
DURACIÓN ESTIMADA	8 meses

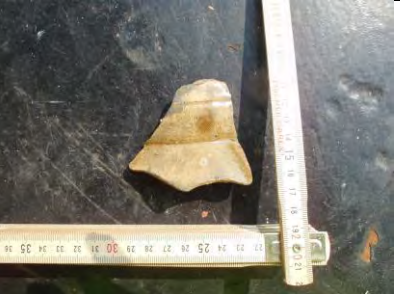
<p>36°32.7300 N 006°16.6800 W -18.6/-12.7</p>	<p>:16</p>	<p>Aparición de galbo vidriado en tonalidad verde oliva (probablemente perteneciente al s. XVII). Localizada en la 2ª carga de la zona de la bocana, ubicada en la cántara.</p>

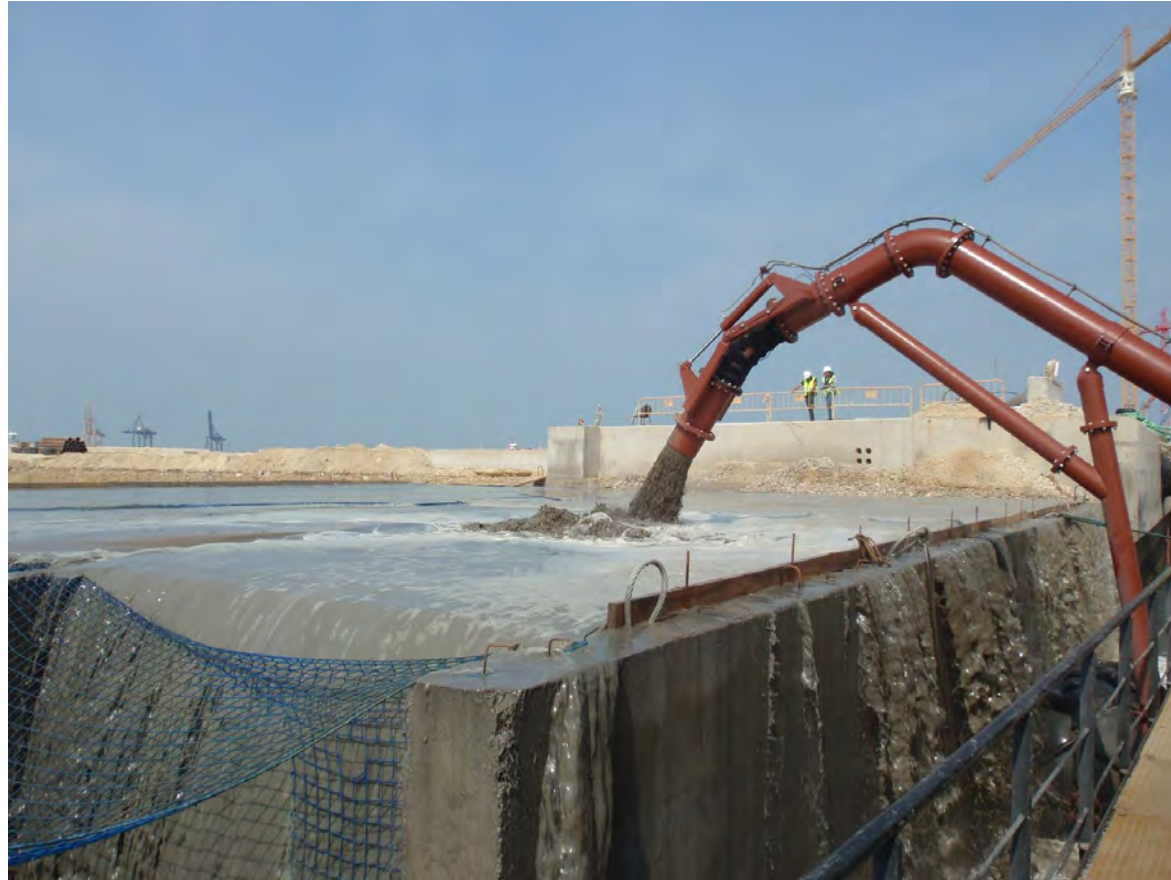
Figura 01 - Seguimiento y control arqueológico del dragado para la Fase II de la ampliación de la NTC, a bordo de la Viking R. Supervisión del vertido de arena mediante la lanza para el relleno de cajones.

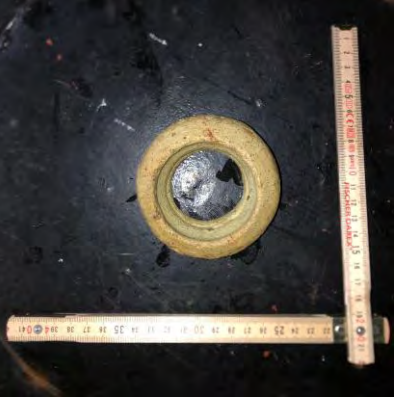
<p>36°32.7490 N 006°16.7499 W  -13.6/-10.6</p>	<p>:46</p>	<p>Borde de botijuela en tonalidad beige. Probablemente perteneciente al siglo XVI. Localizada en la cántara durante la 1ª carga durante la noche en la zona de la bocana.</p>

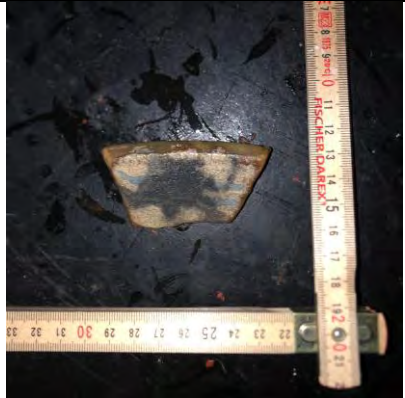
<p>36°32.7490 N          006°16.7499 W          -13.6/-10.6</p>	<p>:46</p>	<p>Borde de azul sobre blanco, probablemente de la tipología "Yayal Blue on White". Localizada en la cántara durante la 1ª carga durante la noche en la zona de la bocana.</p>

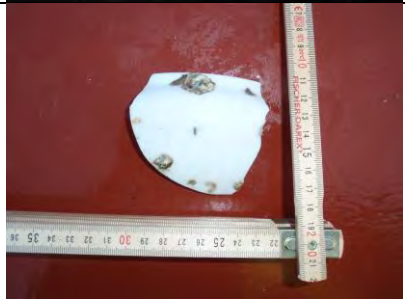
<p>36°30.5000 N          006°24.7500 W          -13.4/-12.3</p>	<p>:06</p>	<p>Borde de porcelana. Localizada en la cántara durante la 3ª carga durante la noche en la zona de la bocana.</p>

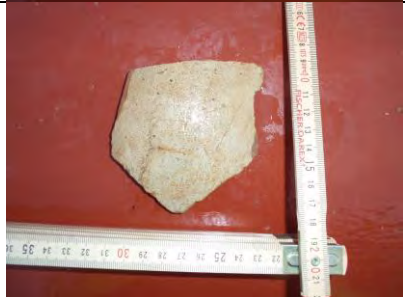
<p>36°30.5000 N          006°24.7500 W          -13.4/-12.3</p>	<p>:06</p>	<p>Galbo anfórico de pasta en tonalidad beige. Localizada en la cántara durante la 3ª carga durante la noche en la zona de la bocana.</p>

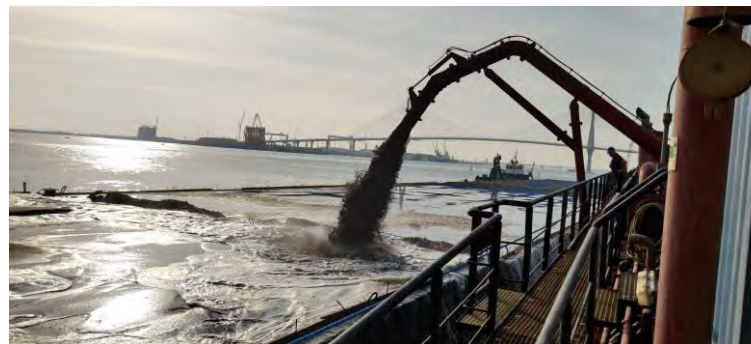
Figura 01 - Seguimiento y control arqueológico del dragado a bordo de la Viking R para la fase II de la ampliación de la NTC.  
Revisión de la descarga en el cajón 2.

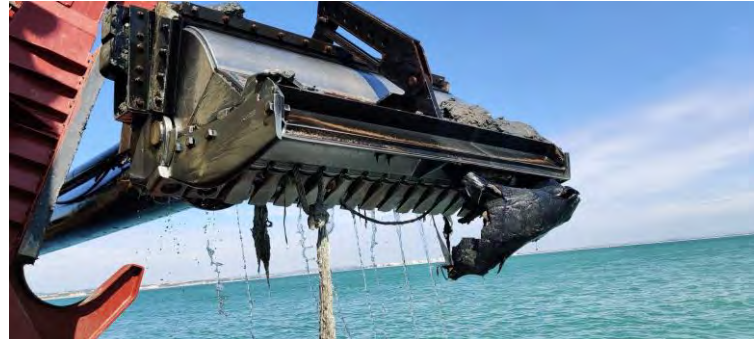
Figura 02 - Seguimiento y control arqueológico del dragado a bordo de la Viking R para la fase II de la ampliación de la NTC.  
Detalle del cabezal con material de desecho proveniente de la bocana.

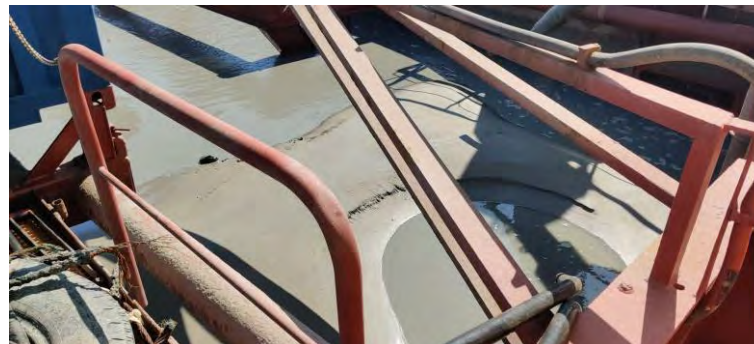
Figura 03 - Seguimiento y control arqueológico del dragado a bordo de la Viking R para la fase II de la ampliación de la NTC.  
Detalle de la playa formada en la cántara sin signos de material arqueológico.

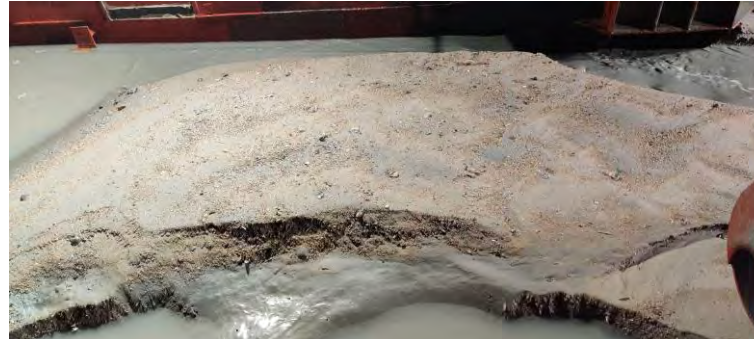
Figura 02 - Seguimiento y control arqueológico del dragado a bordo de la Viking R para la fase II de la ampliación de la NTC.  
Playa formada en la cántara con resultado negativo.

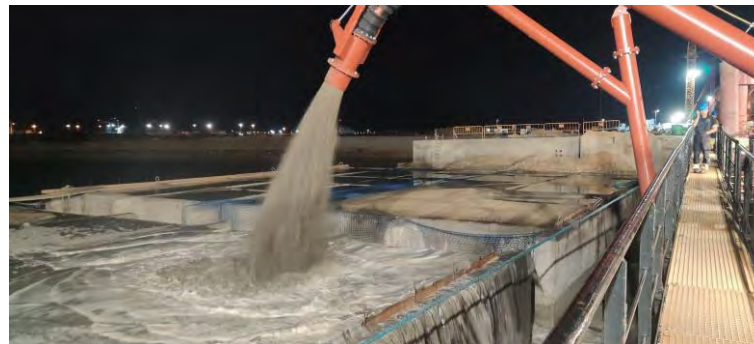
Figura 03 - Seguimiento y control arqueológico del dragado a bordo de la Viking R para la fase II de la ampliación de la NTC.  
Vertido en los cajones.

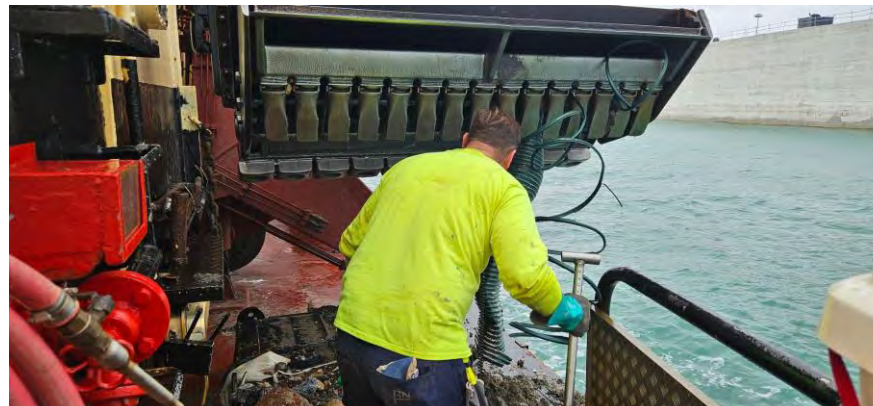
Figura 02- Seguimiento y control arqueológico del dragado para la Fase II de la ampliación de la NTC, a bordo de la Viking R. Revisión de la limpieza de la cabeza de succión al finalizar la 2ª carga del turno. Material de desecho. Resultado negativo.

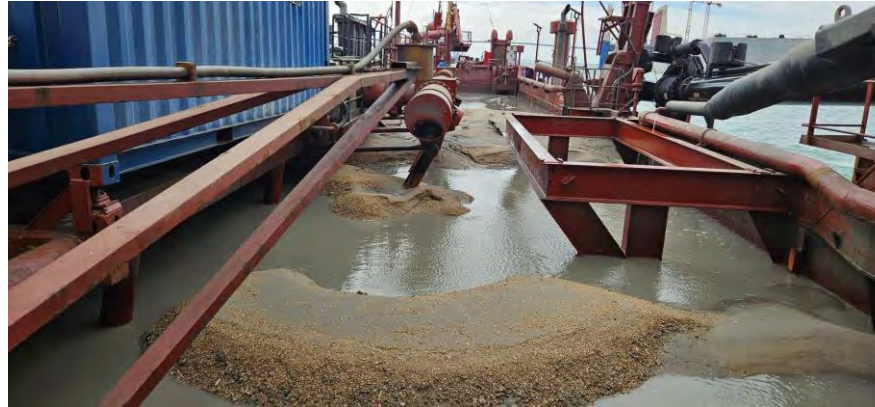
Figura 03 - Seguimiento y control arqueológico del dragado para la Fase II de la ampliación de la NTC, a bordo de la Viking R. Supervisión de la cántara tras la 2ª carga del turno. Detalle del tipo de sedimento extraído. Resultado positivo.

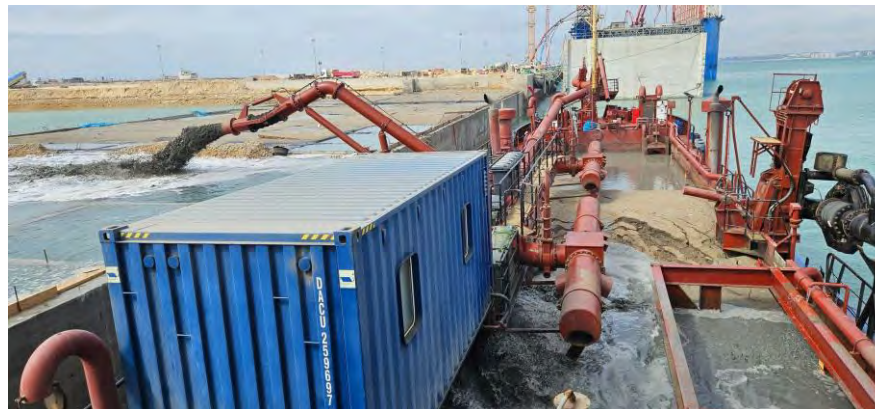
Figura 04 - Seguimiento y control arqueológico del dragado para la Fase II de la ampliación de la NTC, a bordo de la Viking R. Supervisión de la 3ª descarga del turno. Inicio relleno del cajón 02 por su cara externa.

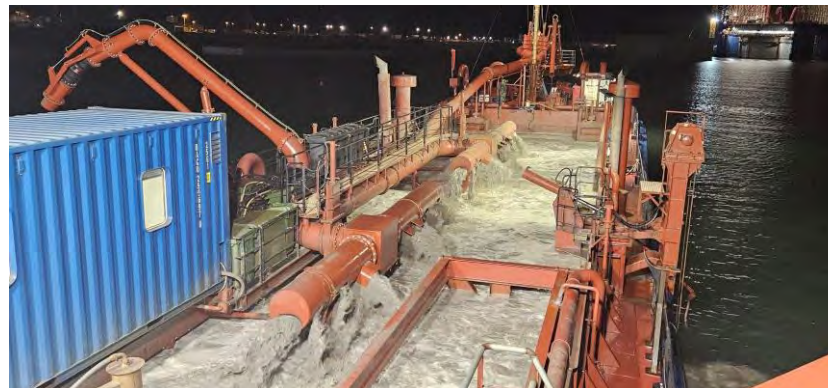
Figura 02 - Seguimiento y control arqueológico de la Fase II de la ampliación de la NTC, a bordo de la Viking R  
Supervisión de las labores de dragado, trazado, tipo de sedimento.

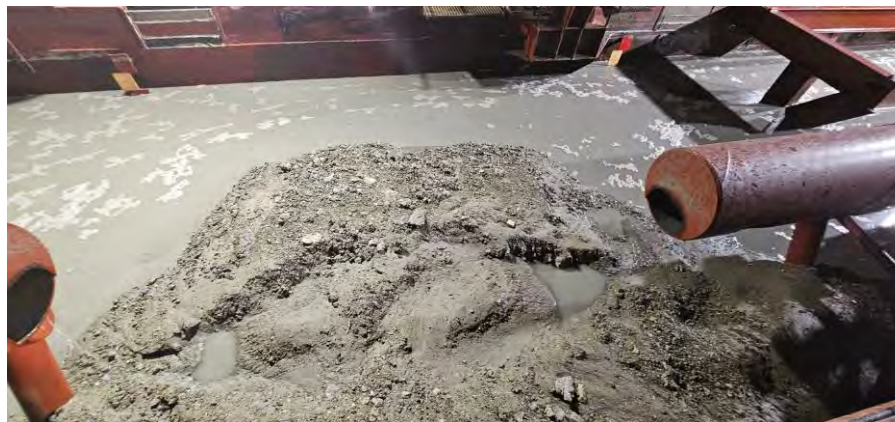
Figura 03 - Seguimiento y control arqueológico del dragado para la Fase II de la ampliación de la NTC, a bordo de la Viking R. Supervisión de la cántara tras la 2ª carga del turno. Detalle del sedimento extraído. Resultado negativo.

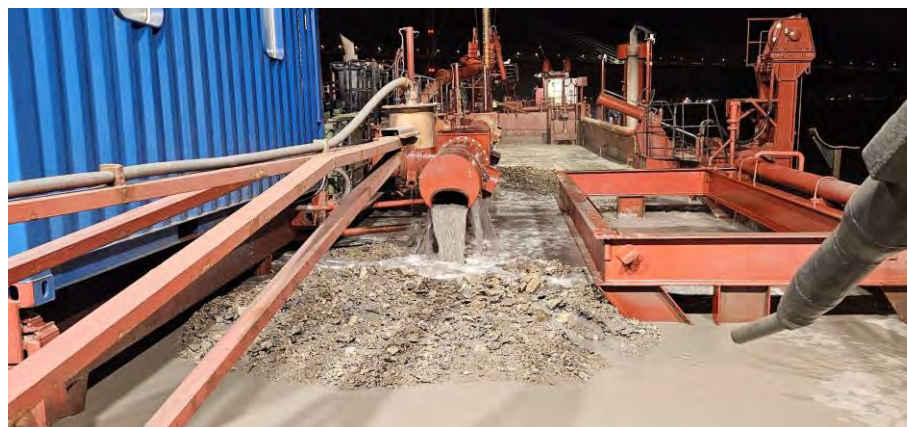
Figura 03 - Seguimiento y control arqueológico del dragado para la Fase II de la ampliación de la NTC, a bordo de la Viking R. Supervisión de la cántara tras la 3ª carga del turno. Detalle del sedimento extraído. Resultado negativo.

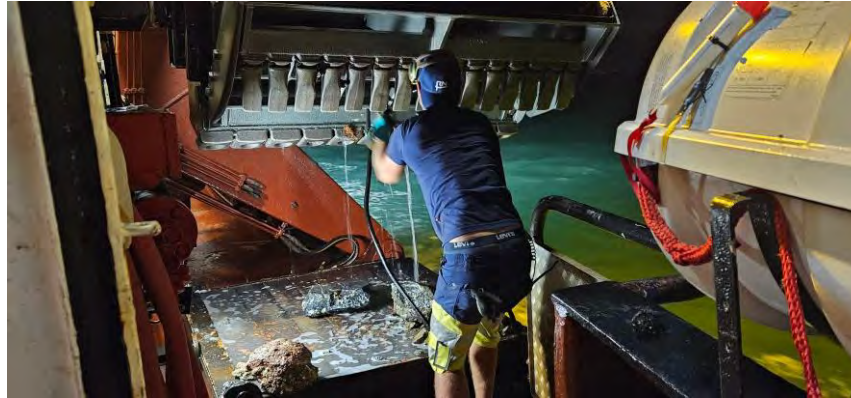
Figura 05- Seguimiento y control arqueológico del dragado para la Fase II de la ampliación de la NTC, a bordo de la Viking R. Revisión de la limpieza de la cabeza de succión al finalizar la 3ª carga del turno. Material de desecho. Resultado negativo.

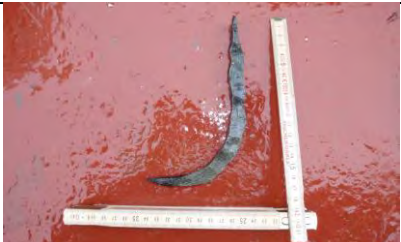
<p>36°32.9476 N 006°16.8455 W -10.7/-10.6</p>	<p>07:45 - 21:46</p>	<p>Material ferroso en forma de gancho. Localizado en la 1ª carga del turno de día.</p>

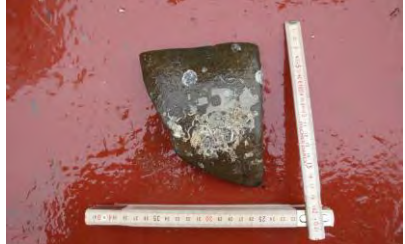
<p>36°32.9476 N 006°16.8455 W  -10.7/-10.6</p>	<p>07:45 - 21:46</p>	<p>Galbo anfórico. Presenta incrustaciones y bizcocho en tonalidad rojiza. Localizado en la 1ª carga del turno de día.</p>

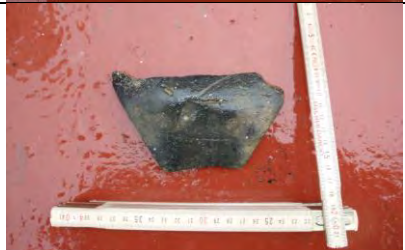
<p>36°32.9476 N 006°16.8455 W  -10.7/-10.6</p>	<p>07:45 - 21:46</p>	<p>Galbo anfórico. Presenta bizcocho en tonalidad rojiza. Localizado en la 1ª carga del turno de día.</p>

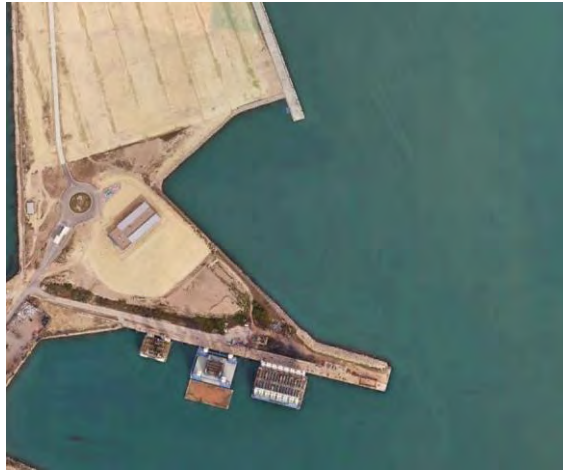
Imagen/Mapa

Dragado de la futura zona de atraque de la NTC. Profundidad al inicio de la misma, entre 10 y 12 metros. Sedimento compuesto por fangos, margas y limos arenosos con cascajos y piedras de diferente tipología y tamaño. Procedimiento realizado entre las 20:40 - 07:03

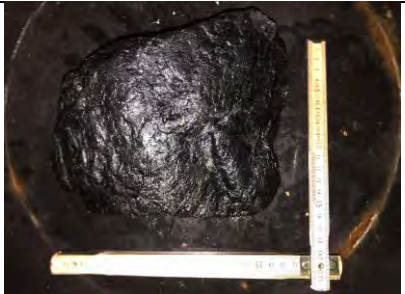
36°32.0791 N 006°16.0566 W  -8.1 / -12.3	20:40 - 22:30	Brea. Localizada en la 1ª carga del turno de noche.

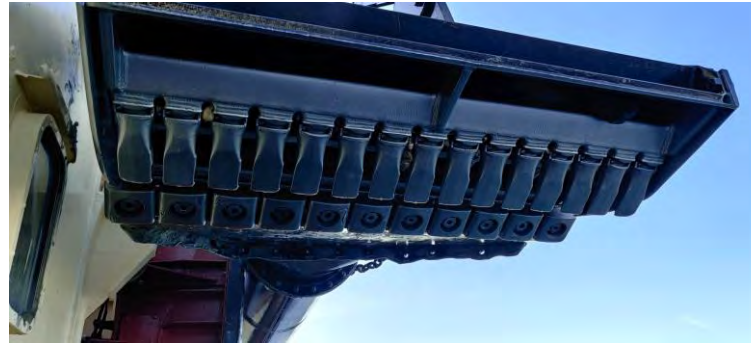
Figura 01 - Seguimiento y control arqueológico del dragado a bordo de la Viking R para la fase II de la ampliación de la NTC.  
Detalle del cabezal de succión limpio de residuos y artefactos arqueológicos.

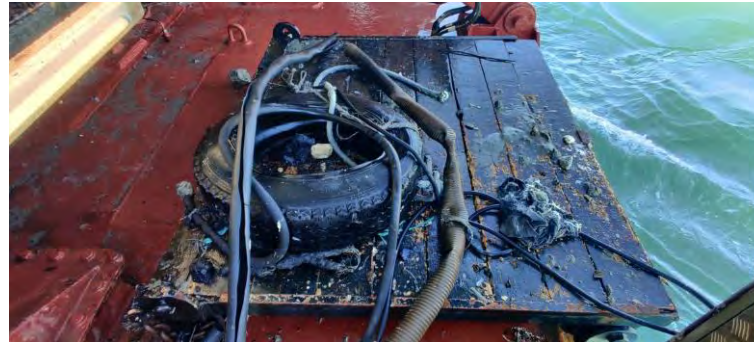
Figura 03 - Seguimiento y control arqueológico del dragado a bordo de la Viking R para la fase II de la ampliación de la NTC.  
Material de desecho encontrado en el cabezal.

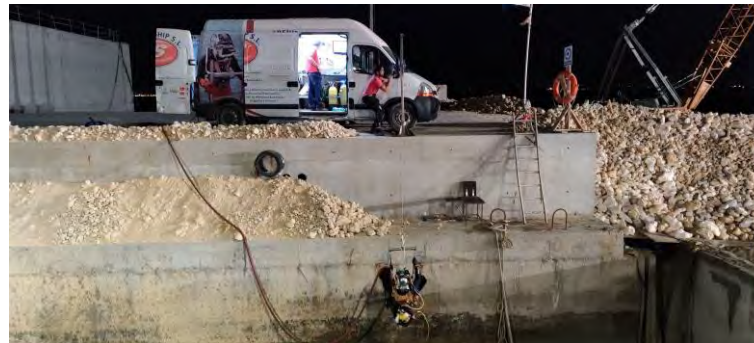
Figura 4 - Seguimiento y control arqueológico del dragado a bordo de la Viking R para la fase II de la ampliación de la NTC.  
Buzo saliendo de la inmersión tras quitar el cabo de la hélice de proa.

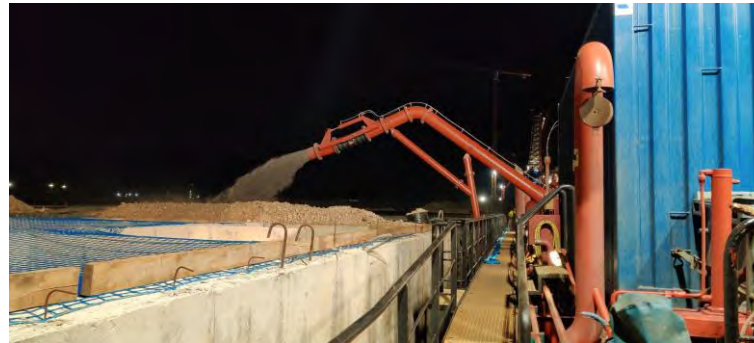
Figura 01 - Seguimiento y control arqueológico del dragado a bordo de la Viking R para la fase II de la ampliación de la NTC.  
Descarga en la línea de cajones.

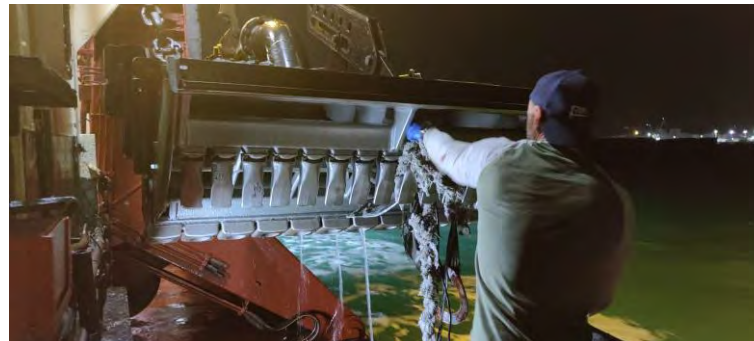
Figura 02 - Seguimiento y control arqueológico del dragado a bordo de la Viking R para la fase II de la ampliación de la NTC.  
Limpieza del cabezal tras la carga con resultado negativo, solo material de desecho.

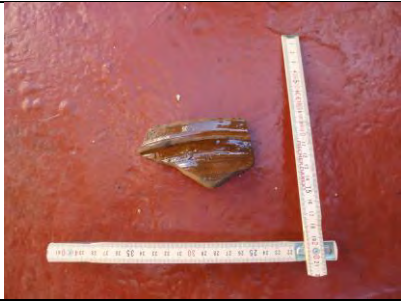
36°32.7099 N 006°16.6495 W -11.5 / -11.33	10:09 - 11:34	Borde de cerámica vidriada probablemente perteneciente al siglo XVII. Localizado en la 2ª carga del turno.

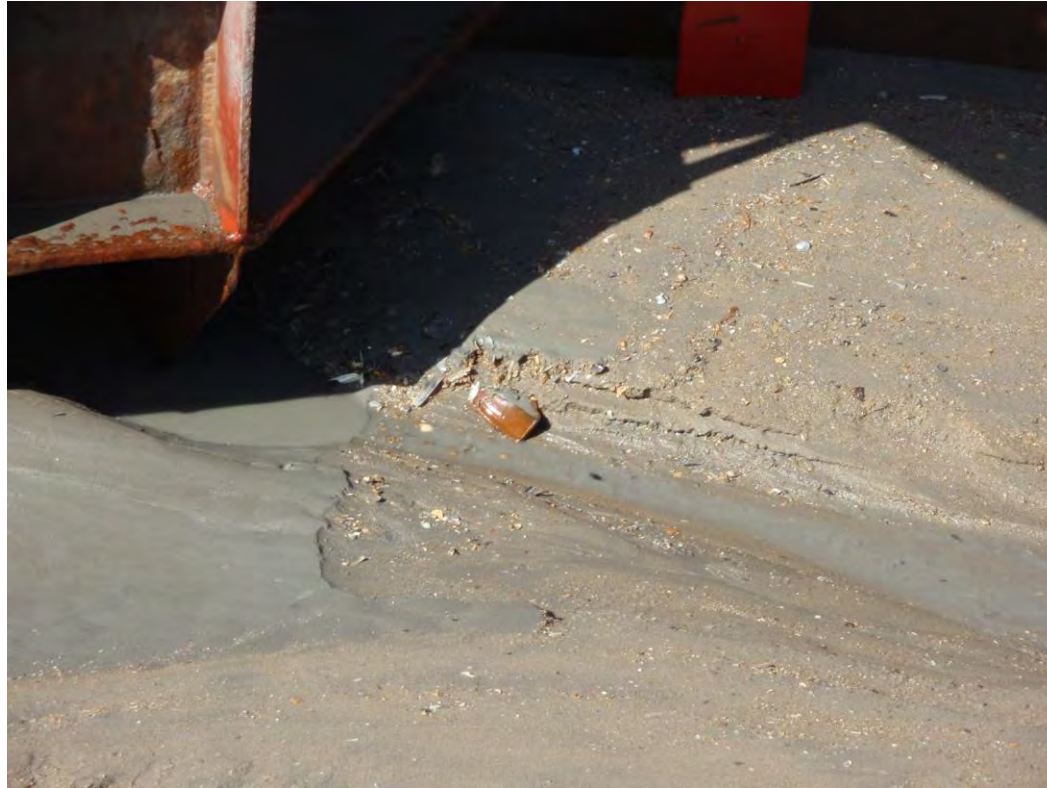
Figura 01- Seguimiento y control arqueológico del dragado para la Fase II de la ampliación de la NTC, a bordo de la Viking R.  
Zona de la aparición del borde de cerámica vidriada en la cántara.

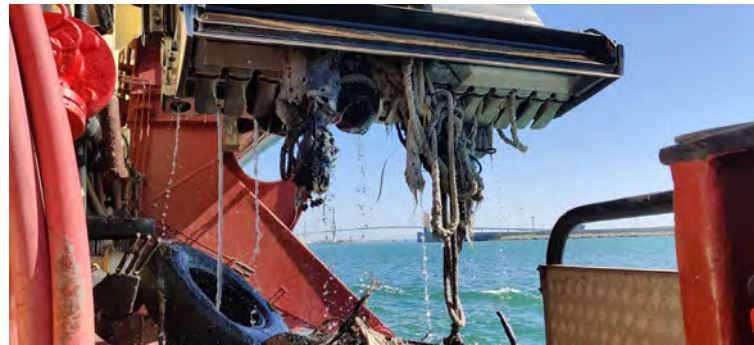
Figura 01 - Seguimiento y control arqueológico del dragado a bordo de la Viking R para la fase II de la ampliación de la NTC.  
Detalle del cabezal con material de desecho en la primera carga.

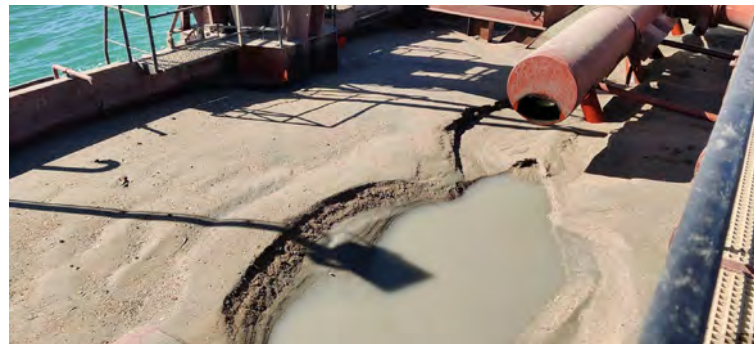
Figura 02 - Seguimiento y control arqueológico del dragado a bordo de la Viking R para la fase II de la ampliación de la NTC.  
Playa formada en la primera carga.

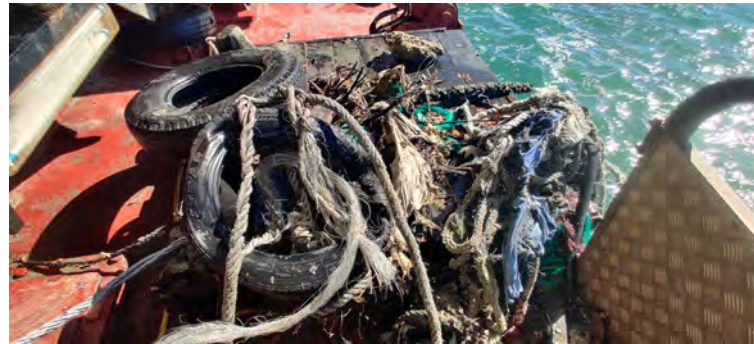
Figura 03 - Seguimiento y control arqueológico del dragado a bordo de la Viking R para la fase II de la ampliación de la NTC.  
Detalle del material de desecho encontrado.

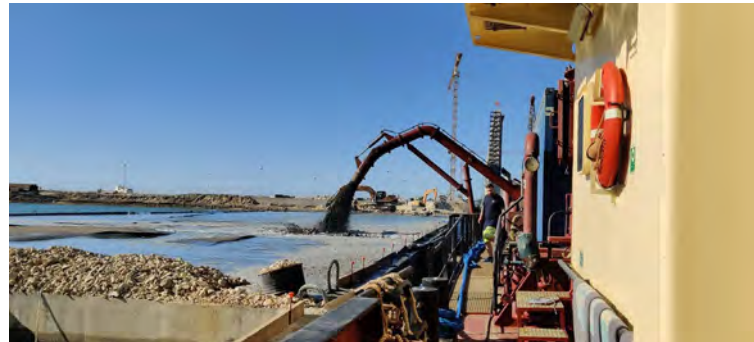
Figura 04 - Seguimiento y control arqueológico del dragado a bordo de la Viking R para la fase II de la ampliación de la NTC.  
Descarga en la nueva fase de la nueva terminal de contenedores, relleno de cajones.

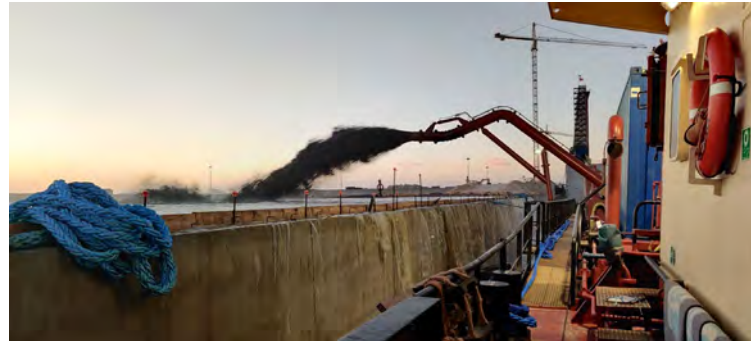
Figura 01 - Seguimiento y control arqueológico del dragado a bordo de la Viking R para la fase II de la ampliación de la NTC. Vertido en la línea de cajones.

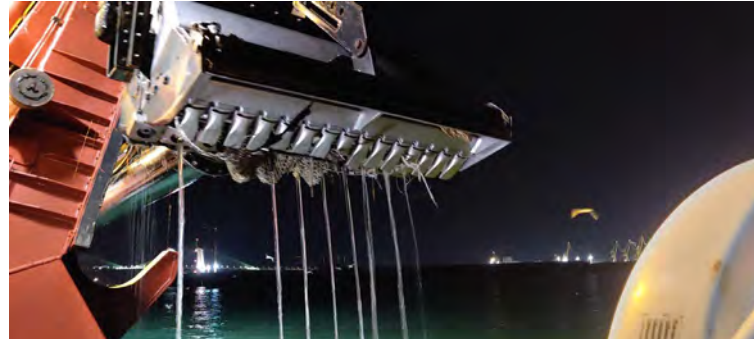
Figura 02 - Seguimiento y control arqueológico del dragado a bordo de la Viking R para la fase II de la ampliación de la NTC. Cabezal con material de desecho proveniente de la bocana del puerto.

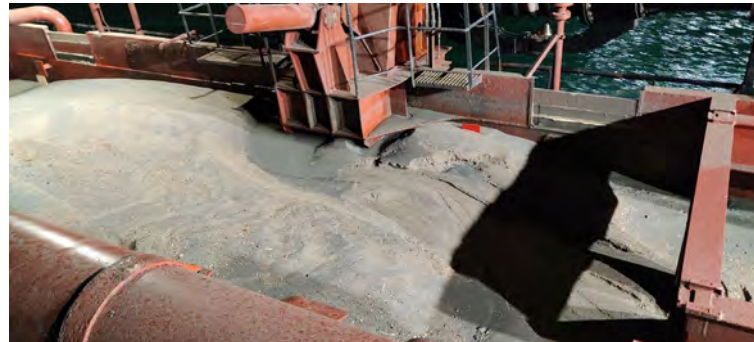
Figura 02 - Seguimiento y control arqueológico del dragado a bordo de la Viking R para la fase II de la ampliación de la NTC. Playa formada tras la carga con resultado negativo.
