**A.T. DIRECCIÓN AMBIENTAL DE LAS OBRAS DE LA NUEVA TERMINAL DE CONTENEDORES DE
CÁDIZ FASE II (CA-083-23)**

**CERTIFICACIÓN DE DESINFECCIÓN Y LIMPIEZA DE LOS EQUIPOS MARÍTIMOS DE DRAGADO
FRENTE A LA PRESENCIA DE ESPECIES EXÓTICAS INVASORAS**

Octubre 2024

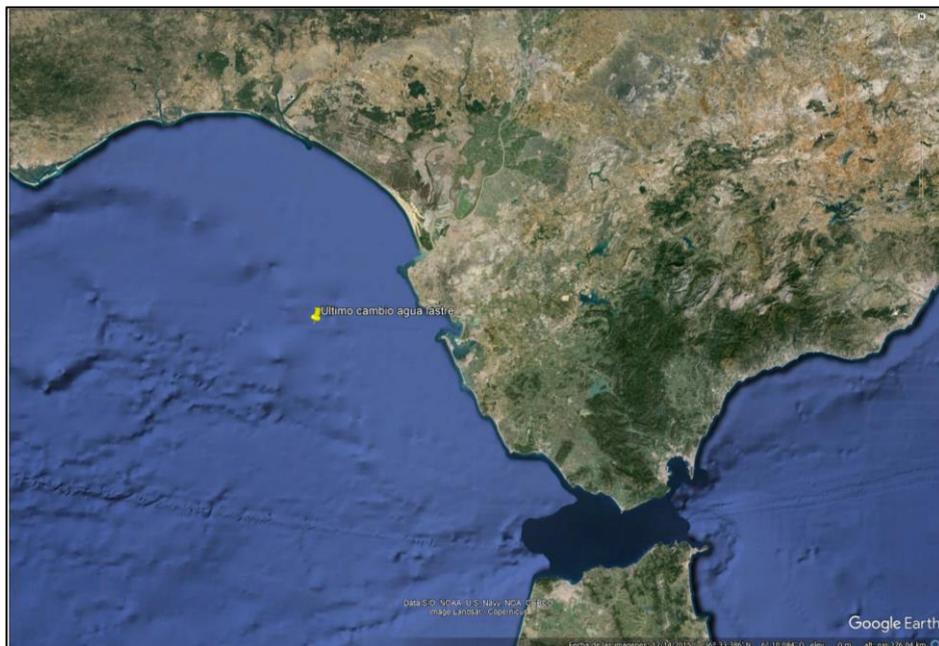
del agua de lastre y los sedimentos de los buques, como fotocopia de los últimos registros del libro de aguas de lastre donde se indican las coordenadas del intercambio. La anotación de las últimas indica el siguiente emplazamiento de lastrado:

Se da por válida la documentación presentada, y dada la aceptación de la documentación presentada por parte de la draga por las autoridades para el despacho.

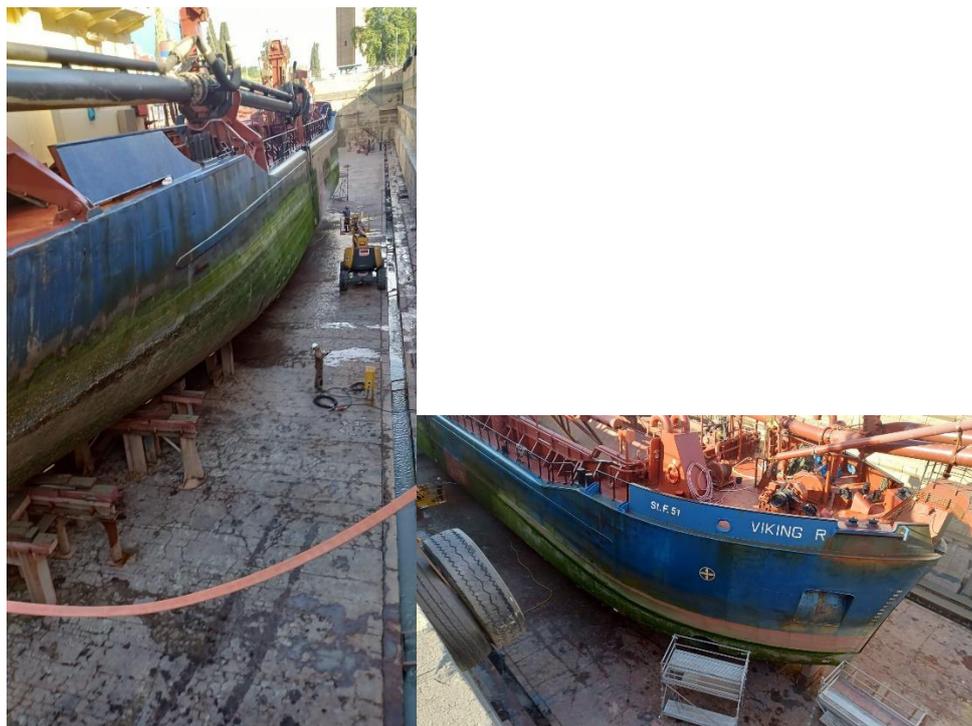
Ilustración 1. Fotografías de la obra viva de la Viking-R en el dique seco del puerto de Sevilla

La Viking-R entró en el dique seco del puerto de Sevilla el 13/08/24 para realizar unas adaptaciones para el relleno de las celdas de los cajones de la obra. Se informó al respecto a la Dirección de Obra y Dirección Ambiental y se solicitó, dada la premura en la operativa, evidencias de la obra viva del buque.

Rohde Nielsen aportó fotografías del casco a la entrada del dique seco.

Dado que el tránsito se ha producido entre masas de agua cercanas, sometidas a las mismas condiciones, no ha tenido lugar desplazamiento al extranjero en ningún caso, la Viking-R no ha salido de la bahía de Cádiz y las fotografías analizadas muestran que no hay incrustaciones relevantes, se considera que no hay riesgo de traslado de especies exóticas invasoras. No obstante, se solicita al dragador que a la vuelta a la obra certifique la desinfección del casco.

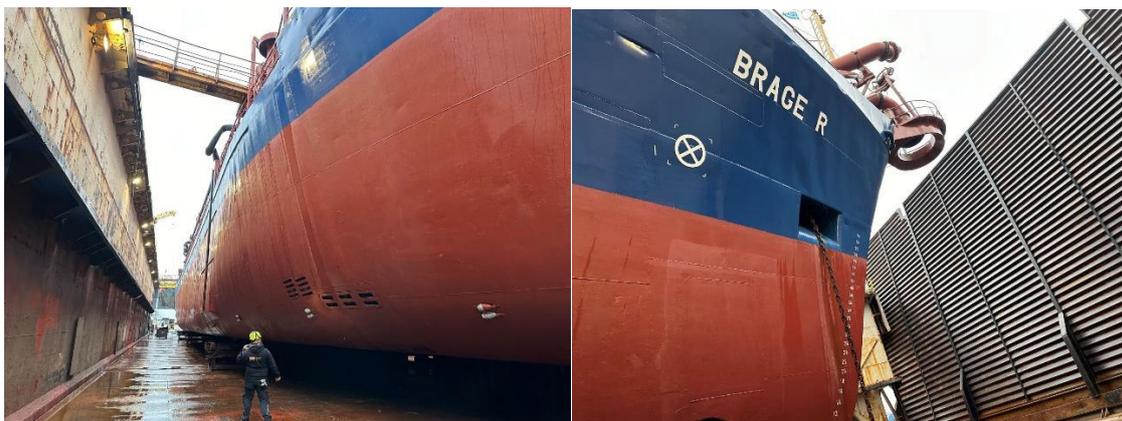
Ilustración 2. Fotografías de la Brage-R en dique seco antes de la salida, julio 2024

La draga de succión en marcha Brage-R, de Rohde Nielsen, de 2.130 m³ de cántara se incorpora al dragado entre los días 06-07/08/24. Este buque ha estado en dique seco antes de la travesía hacia las aguas de la Bahía de Cádiz donde se le ha aplicado un tratamiento antifouling que tendrá una durabilidad de 36 meses.

Se ha producido, por tanto, antes de la incorporación a la obra de la draga Brage-R la desinfección y aplicación del antifouling de la obra viva en dique seco, lo cual da garantías de la ausencia de especies exóticas invasoras en la salida hacia las aguas de la bahía de Cádiz.

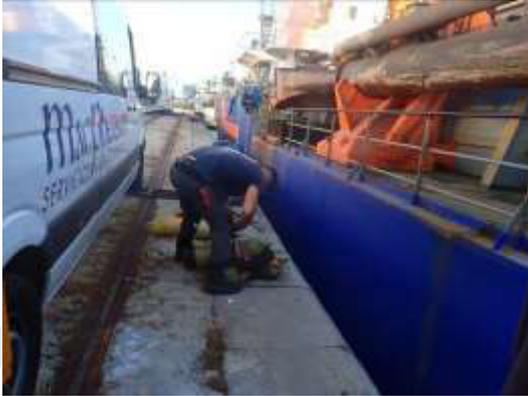
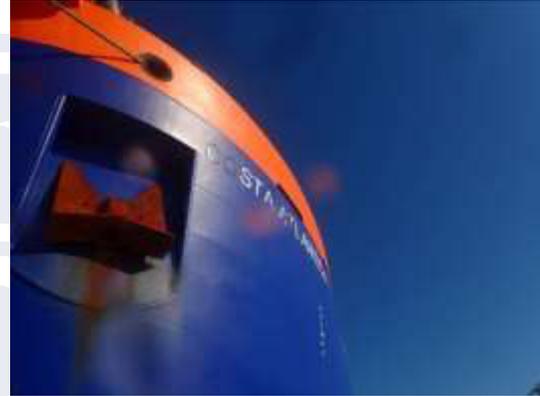
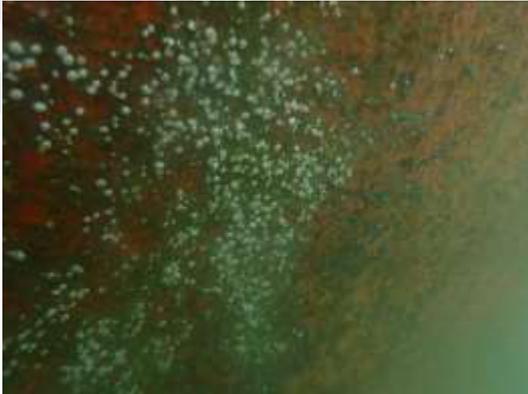
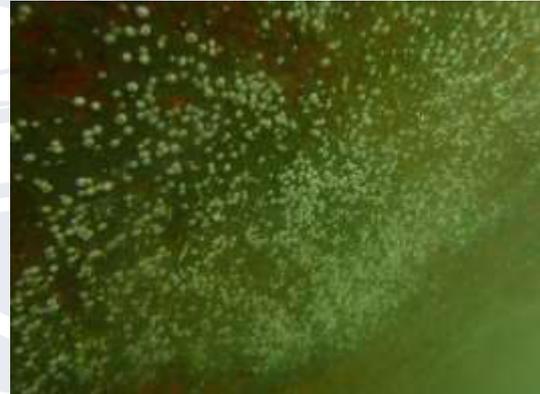
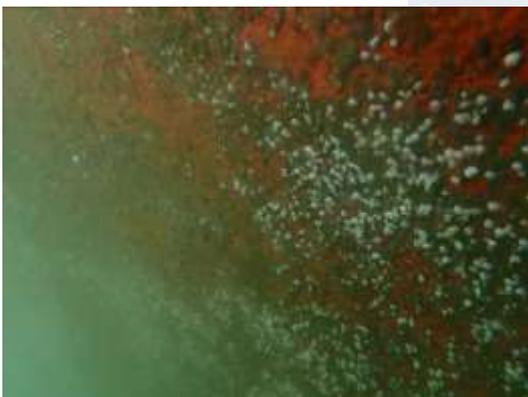
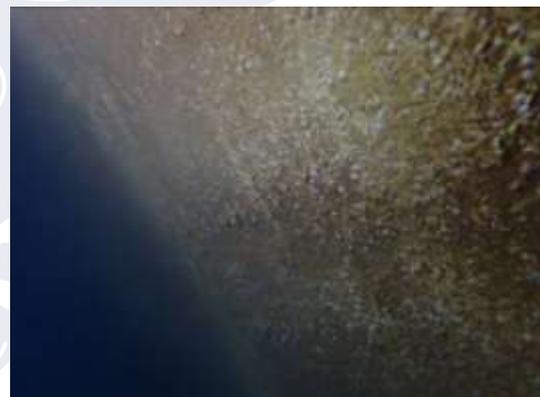
Amphiblanus amphitrite

Crustáceo Cirripedo *Amphiblanus amphitrite* (escaramujo)

Encontramos escaramujos en un 5% del área del casco, en los costados verticales. La longitud de los organismos en general es de 1-2mm.

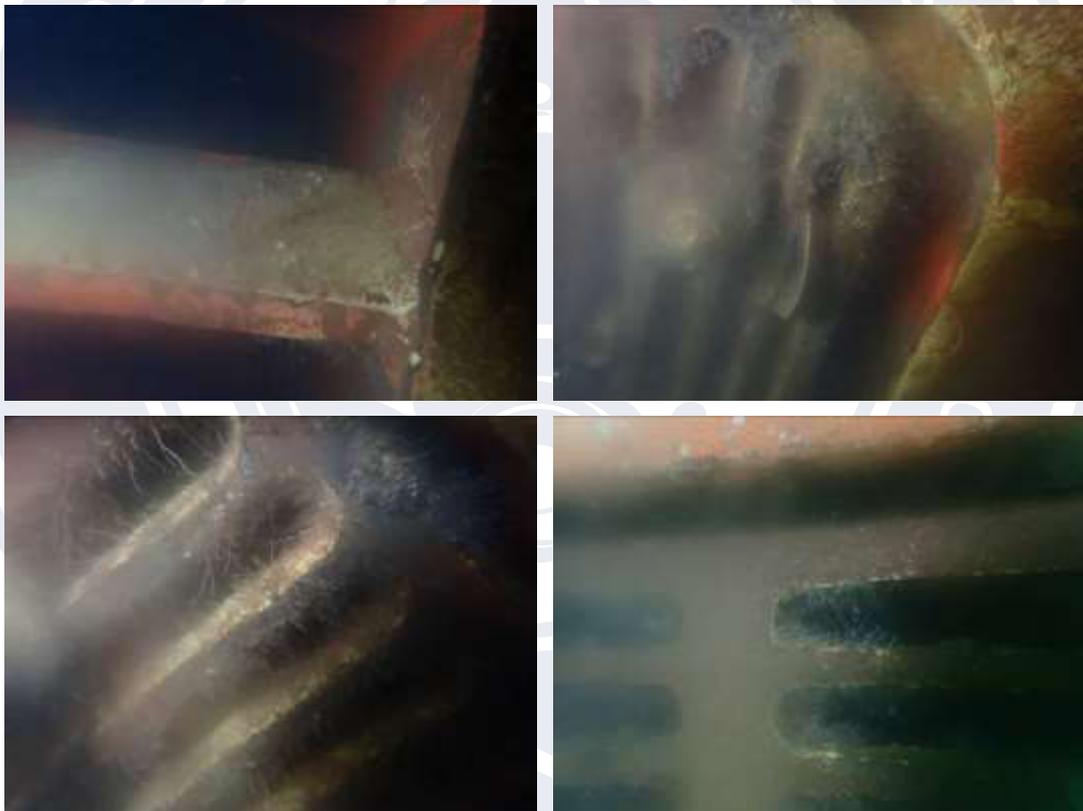
Bowerbrankia imbricata

Estos organismos se encuentran en las rejillas del fondo plano del barco en un 10% del área total de las rejillas.

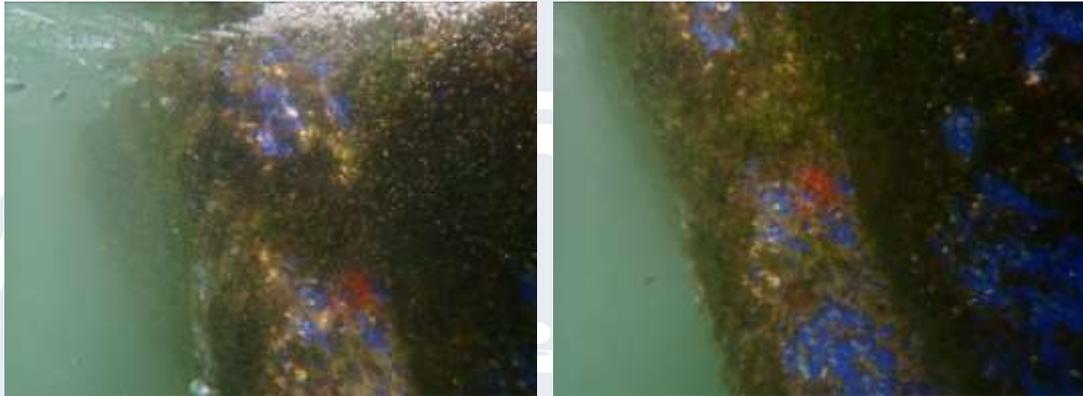
Watersipora cucullata

Este organismo se localiza puntualmente en la zona del bulbo, en la proa del barco.

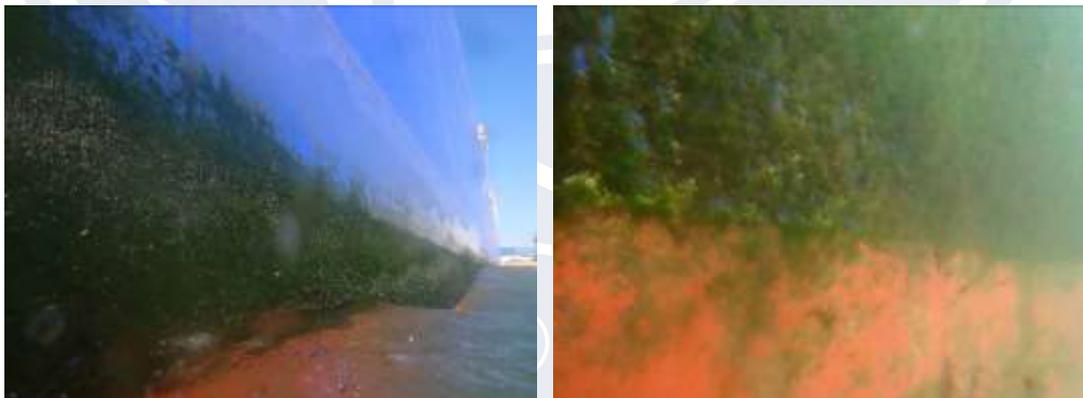
Cladophora sp.

Esta alga la encontramos repartida a lo largo de los costados verticales. Es más abundante en la línea de flotación encontrándose con una alta densidad, a medida que bajamos en profundidad en el casco, la densidad de algas disminuye exponencialmente. El fondo plano está limpio de incrustaciones marinas.

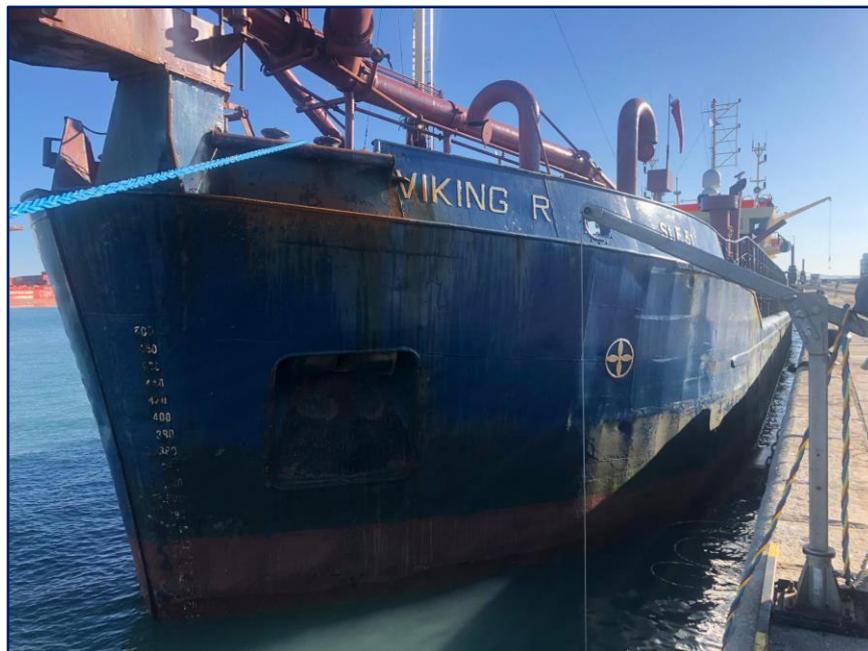
Fotografía 1.- VIKING R

A lo largo de la inspección de la obra viva del buque se localizó una capa de verdín (Slime) que cubría el 70% de la superficie del casco, principalmente de los costados verticales. En el fondo plano se localizó una cobertura marina de organismos calcáreos (escaramujo) en el 50% de la superficie. Y en zonas puntuales y aisladas, así como en las cajas de mar, crecimiento marino formado por mejillones (mussels) de pequeño tamaño y baja densidad.

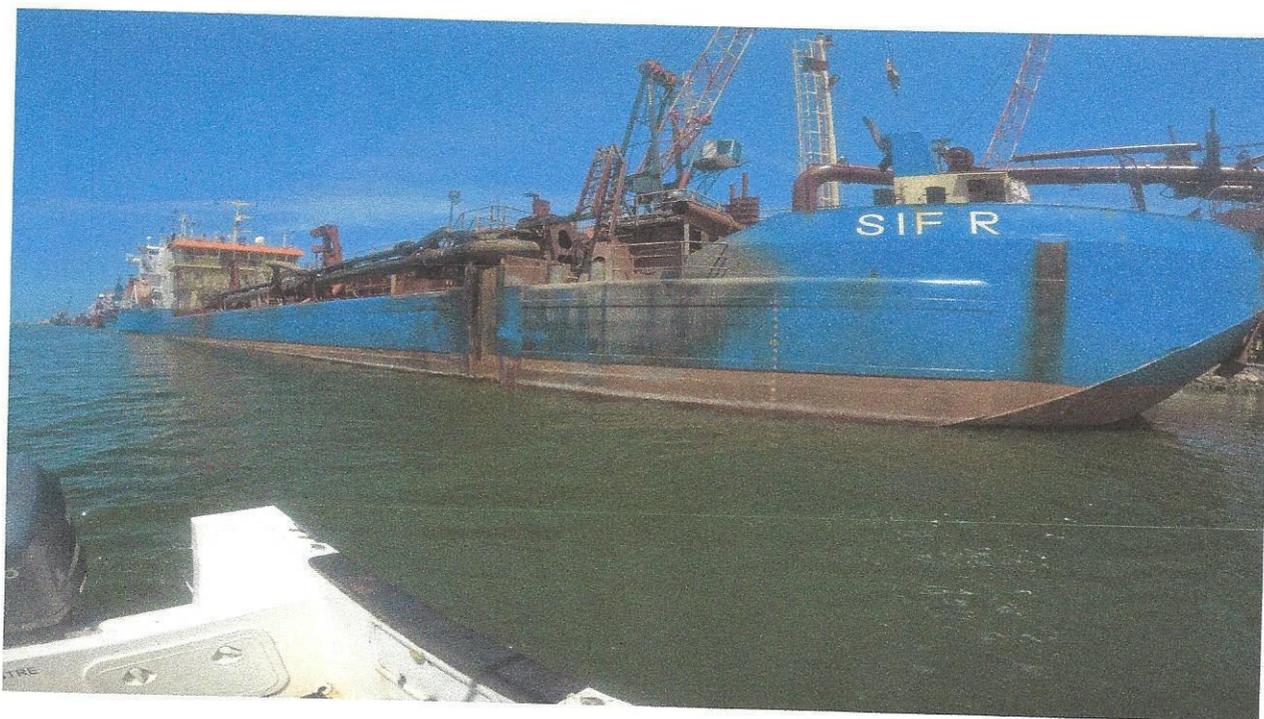
Fotografia SIF R

Foi realizada a inspeção com uma GOPRO 10.

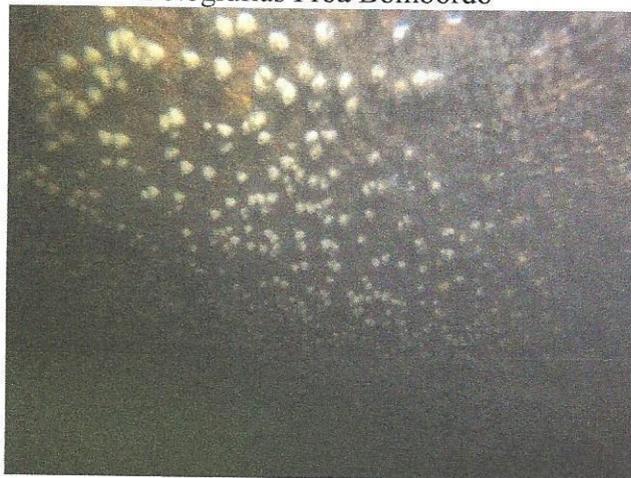
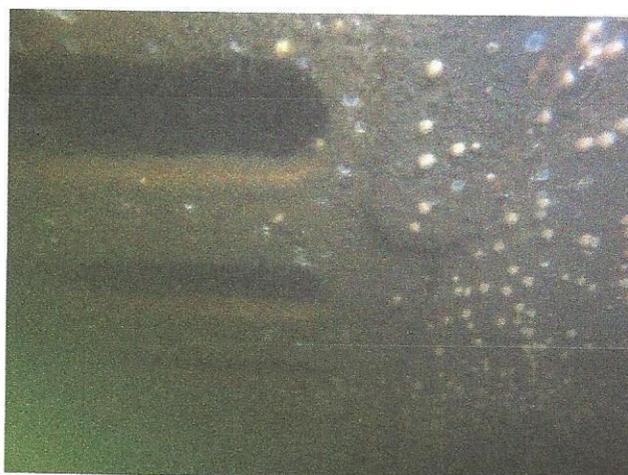
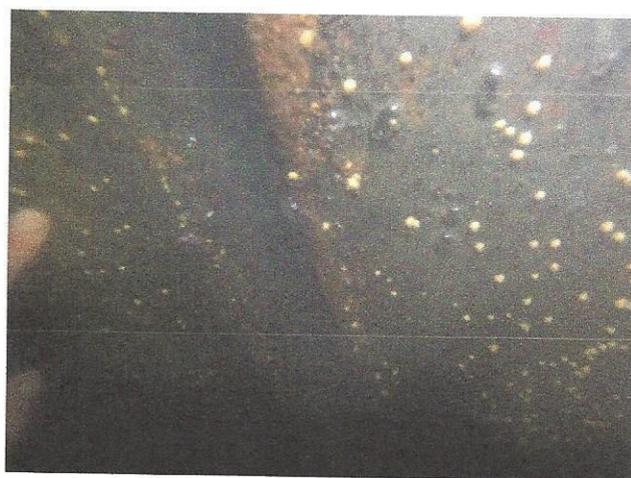
Fotografias Proa Bombordo

Foram encontrados Cirrípedo del Género Balanus.

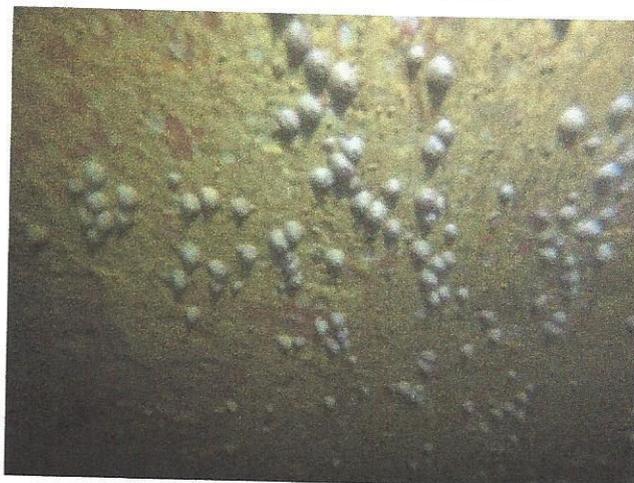
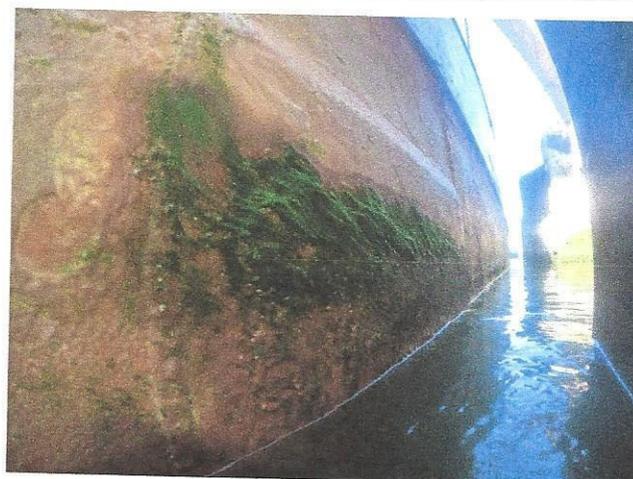
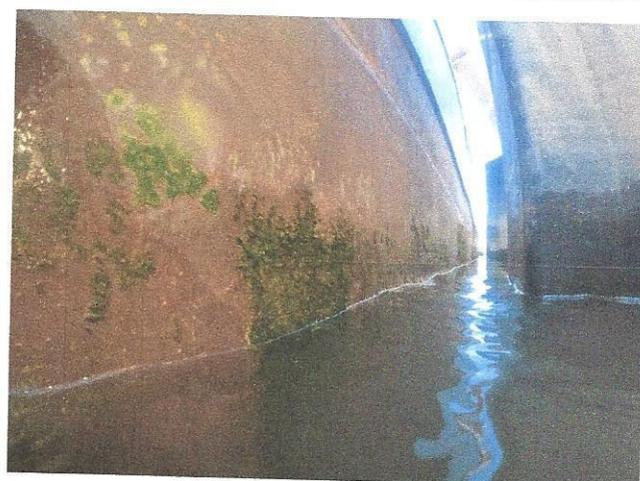
Fotografias Meia Nau Bombordo

Foram encontrados Enteromorpha e Cirrípedo del género Balanus.

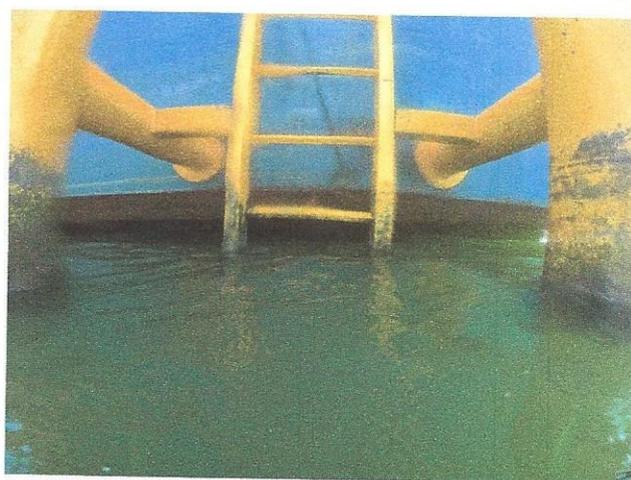
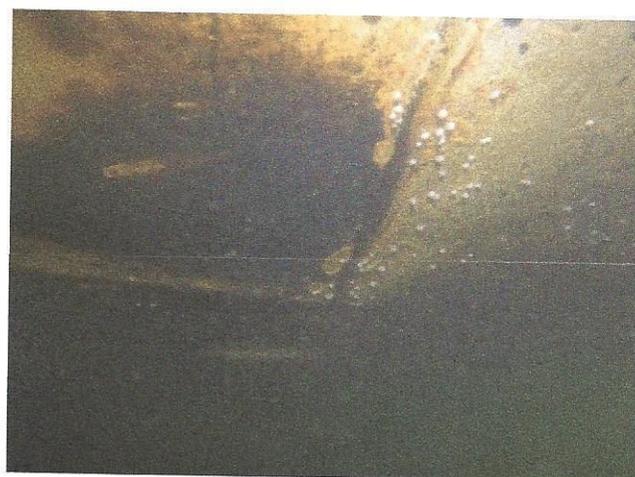
Fotografias Popa Bombordo

Foram encontrados Ulva Compressa e Cirripedo del Género Balanus.

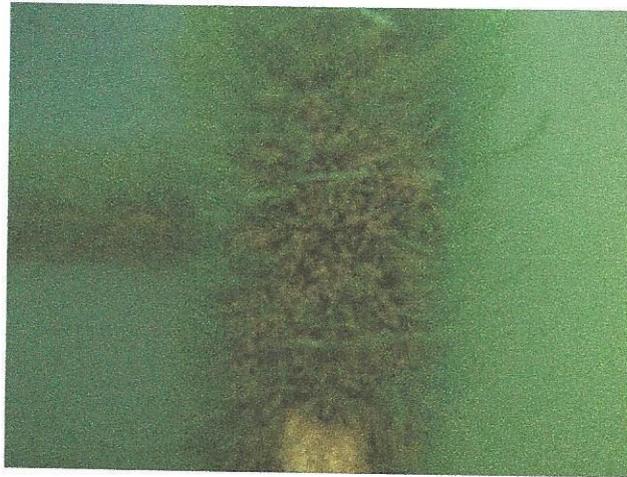
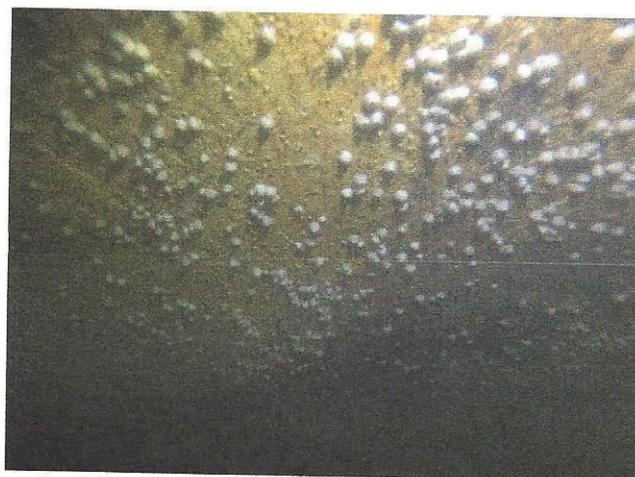
Fotografias Popa Estibordo

Foram encontrados Ulva Compressa e Cirrípedo del género Balanus e Enteromorpha.

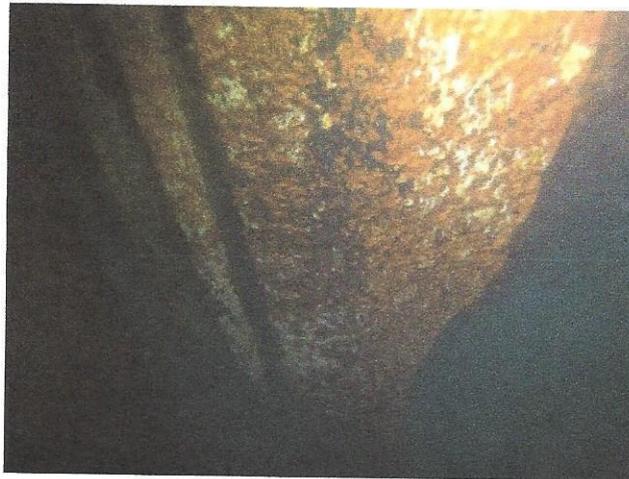
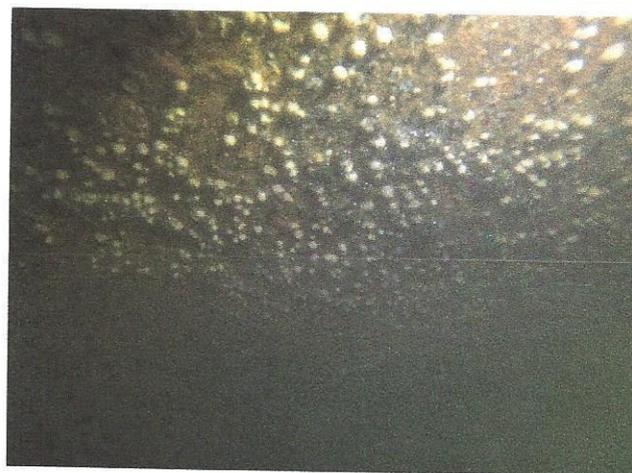
Fotografias Meia Nau Estibordo

Foram encontrados Poliquetos da familia Serpulidae e Cirrípido del género Balanus e Enteromorpha.

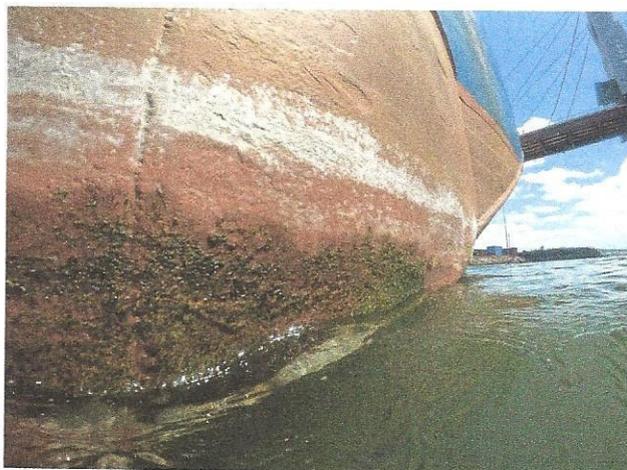
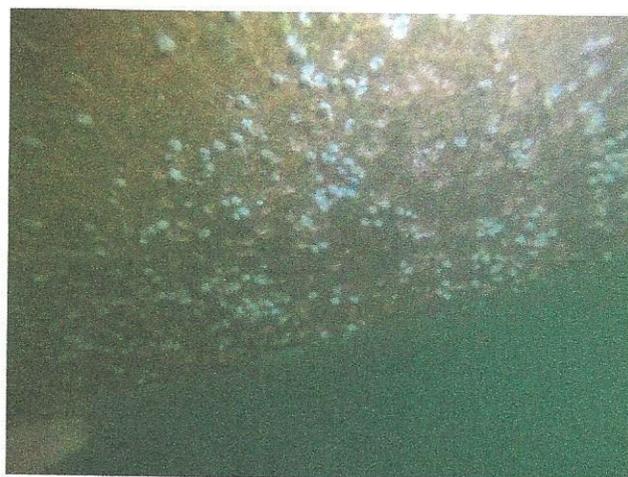
Fotografias Proa Estibordo

Foram encontrados Poliquetos da familia Serpulidae e Cirrípedo del género Balanus e Enteromorpha.

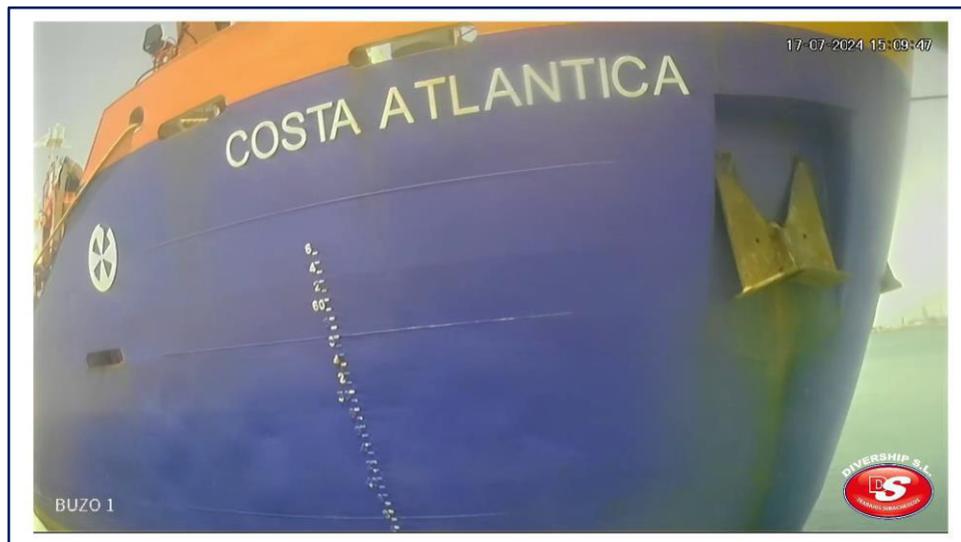
Fotografía 1.- COSTA ATLÁNTICA

A lo largo de la inspección de la obra viva del buque se localizó una capa de verdín (Slime) que cubría el 70% de la superficie del casco, principalmente de los costados verticales, así como una capa de algas de 2 cm de longitud que cubría el 50% de la superficie. Se localizaron organismos calcáreos de pequeño tamaño en zonas puntuales, aunque de baja intensidad.

El fondo plano se encontraba libre de cobertura marina. Y en zonas puntuales y aisladas, así como en las cajas de mar, crecimiento marino formado por mejillones (mussels) de pequeño tamaño y baja densidad.
