INFORME MENSUAL DE LA VIGILANCIA AMBIENTAL DEL PROYECTO NUEVA TERMINAL DE CONTENEDORES DE CÁDIZ. FASE II

FEBRERO 2025

El presente informe recoge los resultados de la vigilancia ambiental del proyecto nueva terminal de contenedores de Cádiz, Fase II, correspondiente al mes de febrero de 2025.

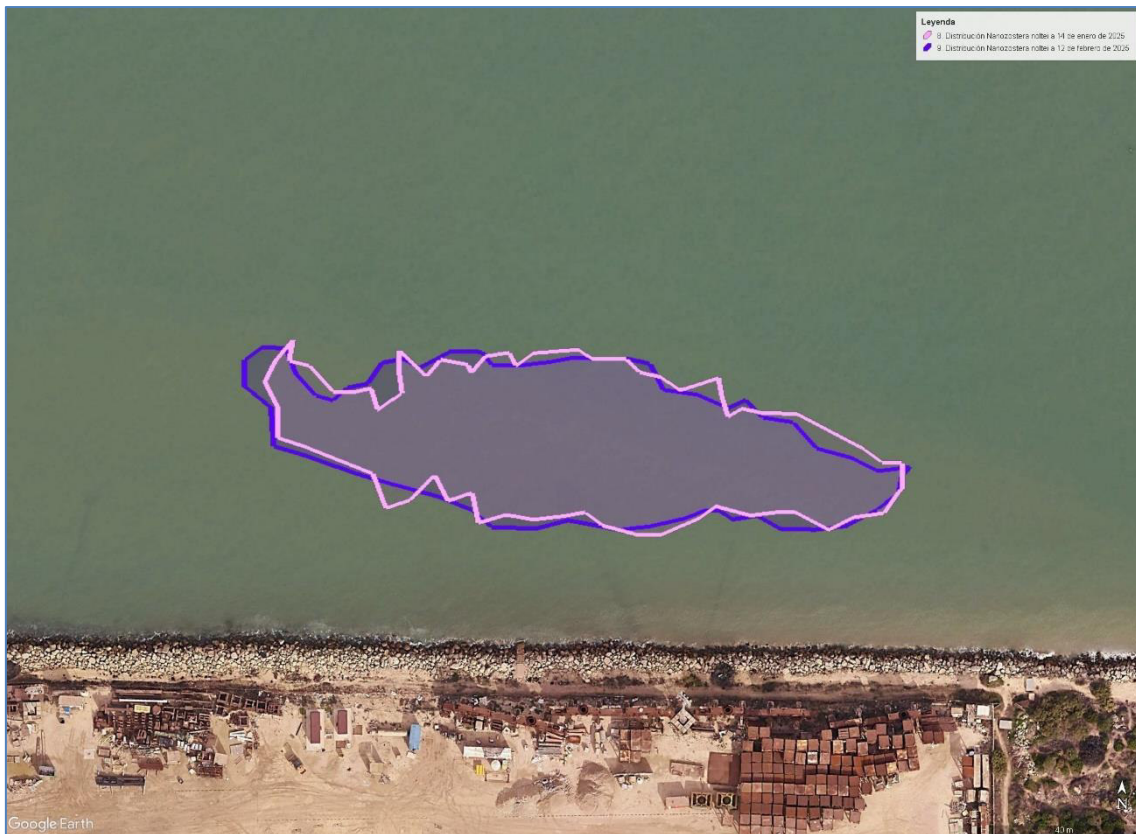
A continuación, se presenta unas imágenes comparativas con la cobertura de la pradera de *Nanozostera noltei* en los muestreos de los meses de junio, julio, agosto, septiembre, octubre, noviembre, diciembre de 2024 y enero y febrero de 2025. En estas imágenes se puede ver como la cobertura de *Nanozostera noltei*, en la zona de estudio, no ha presentado variaciones respecto al mes anterior con un ligero aumento en el perímetro, pasando de una cobertura en enero de 5.019 m² a 5.115 m² en febrero.

Ilustración 2. Comparativa de la extensión de *Nanozostera noltei* en enero y febrero de 2025.

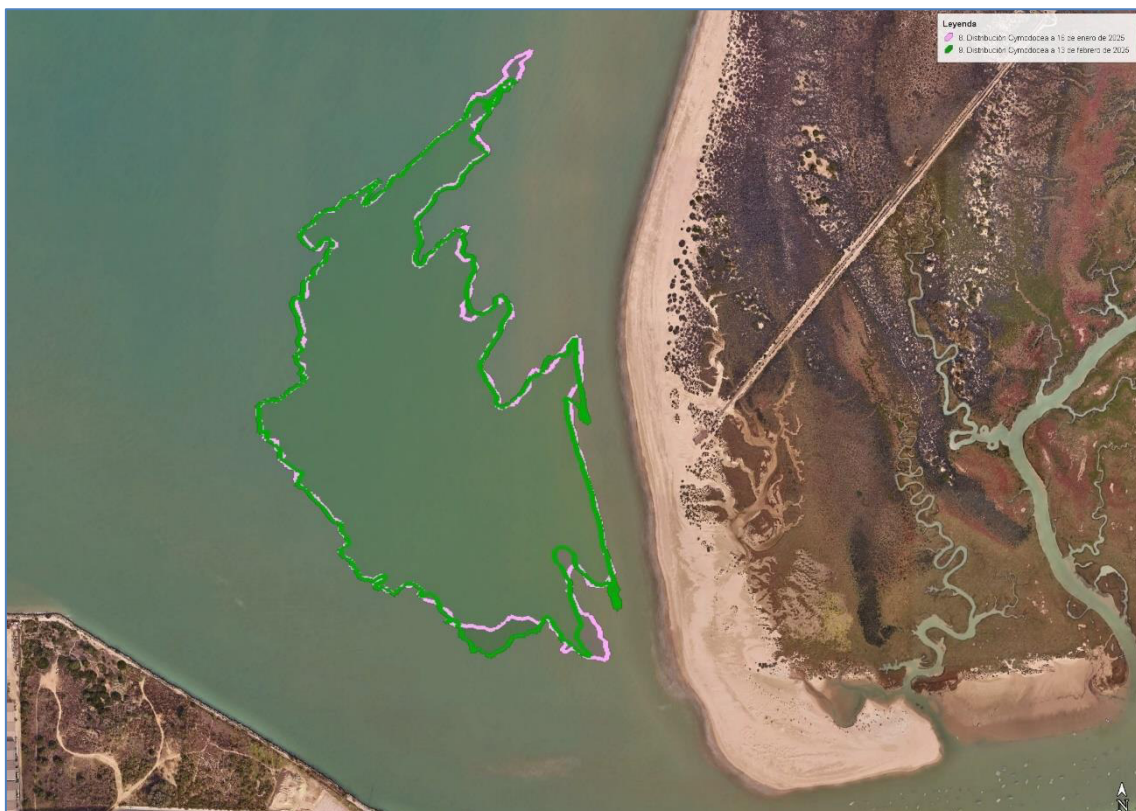
Ilustración 5. Comparativa de la extensión de *Cymodocea nodosa* en enero y febrero de 2025.

Las observaciones de campo determinan la presencia de haces sueltos en los extremos norte, sur y este del área de cobertura representada para el mes de febrero de 2025. Es en estas zonas donde existen variaciones temporales de la cobertura (retroceso o enterramiento otoñal e invernal), tal y como se muestra en las imágenes anteriores, lo que puede ser indicativo de dinámica estacional acusada de esta fanerógama. Anteriormente se ha comentado que *Cymodocea nodosa* presenta un máximo de densidad de haces y biomasa en la época estival y en invierno su tamaño y abundancia son mínimos, llegando incluso a desaparecer por completo por enterramiento. (Ruiz, Guillén, Ramos Segura, & Otero, 2016). En los muestreos se ha confirmado una menor densidad general de la pradera, una menor longitud foliar y un mayor grado de enterramiento, en esta campaña de muestreo, respecto a las campañas estivales y las de inicio del otoño. Los valores observados para estas variables se han mostrado muy similares a lo obtenido en la campaña anterior (enero de 2025), lo que puede indicar que la pradera haya alcanzado actualmente su mínimo grado de desarrollo estacional, coincidiendo con el periodo invernal (Ruiz, Guillén, Ramos Segura, & Otero, 2016).

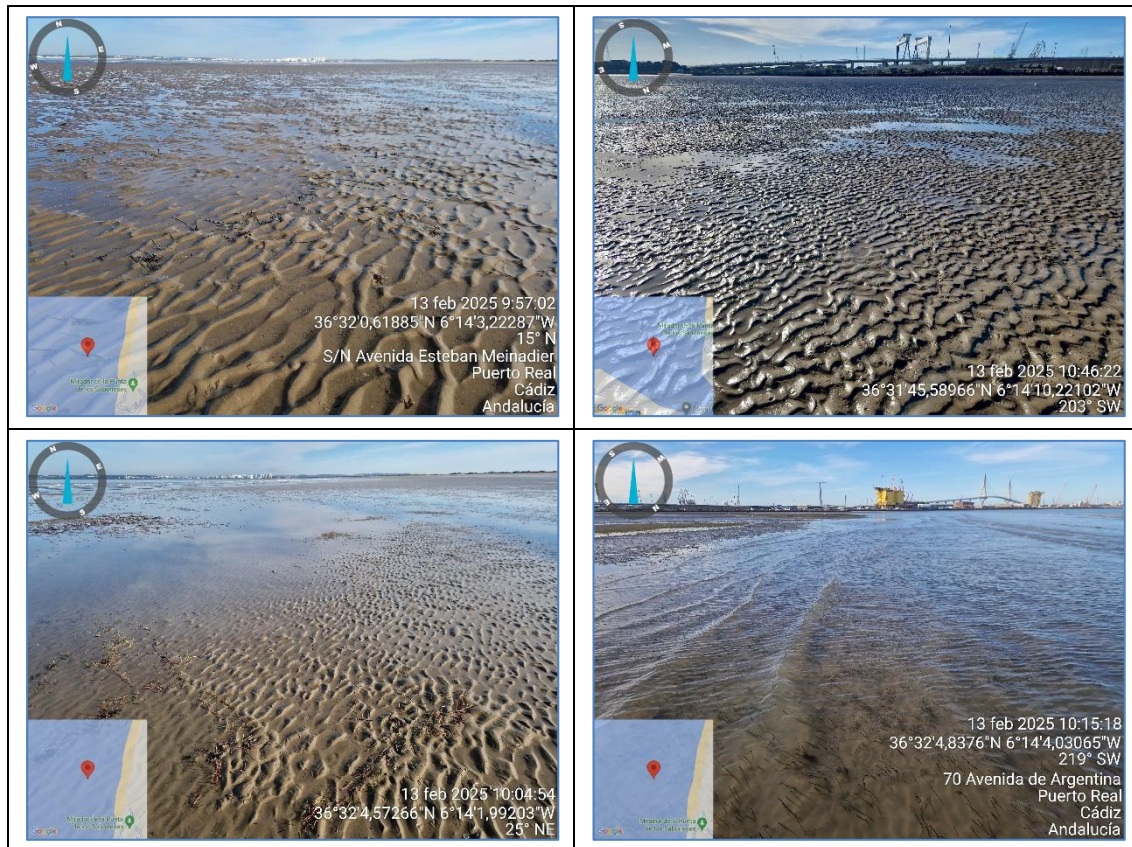
Ilustración 6. De izquierda a derecha y de arriba a abajo: Perímetro Este. Perímetro Sur. Perímetro Norte. Perímetro Oeste. Zona central (x2). *Nanozostera noltei* (E). *Cerianthus sp.* (SE).

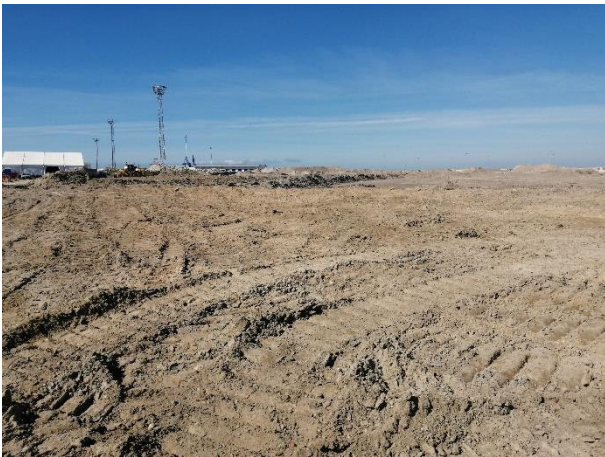
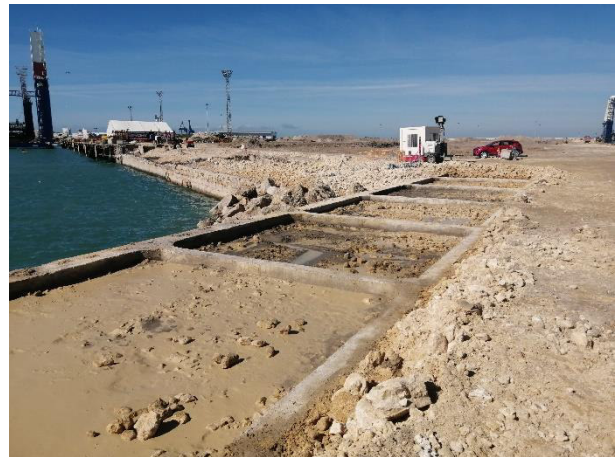
Se continúa movilizándolo el material depositado durante el dragado en el interior del recinto. Nada a destacar.

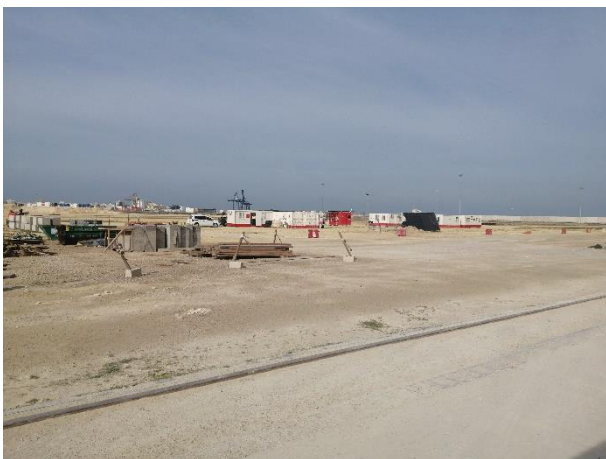
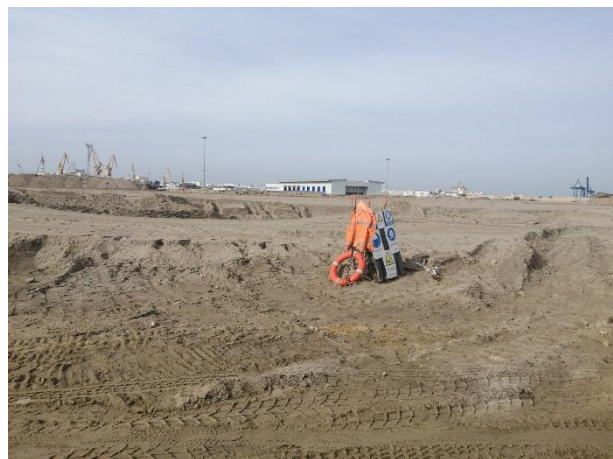
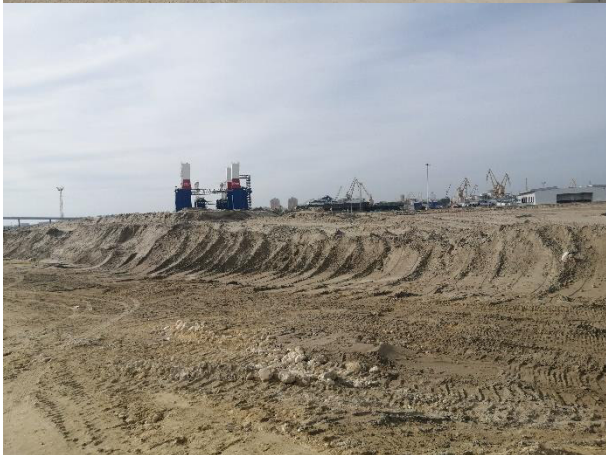
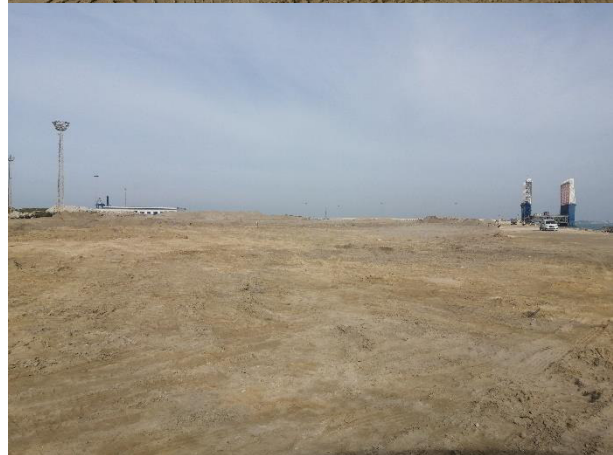
Se continúa con la movilización del material para el relleno del recinto y la precarga a la espera del secado del material para la colocación de las mechas. El resto de los elementos de la obra nada a destacar.

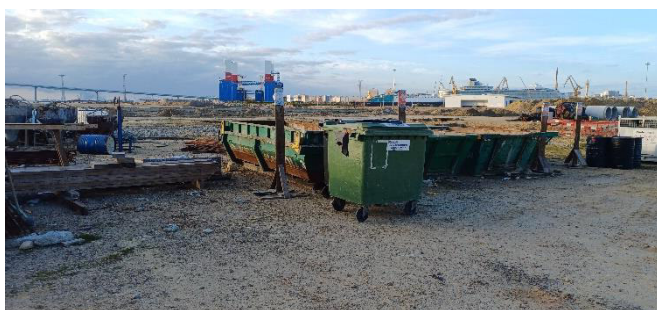
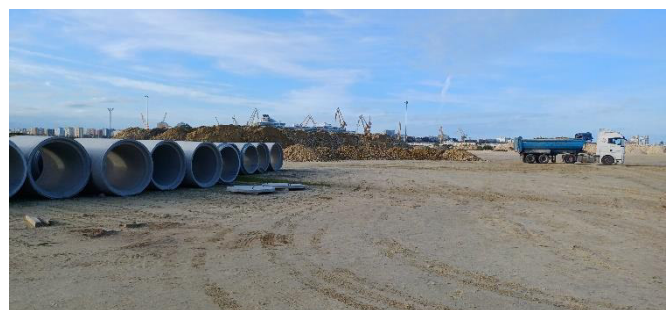
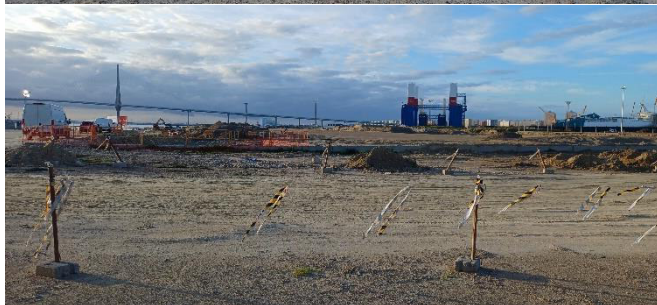
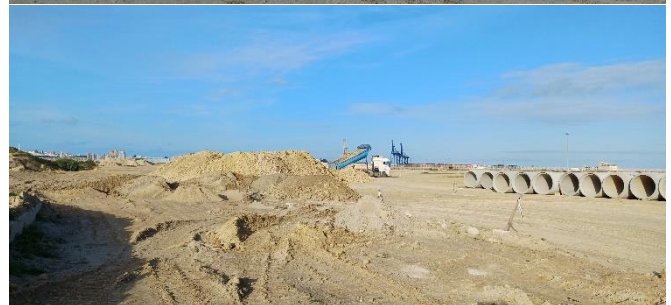
No hay variaciones respecto a la situación de la semana pasada. Se sigue la redistribución del material en el recinto de la terminal. Se han colocado mechas para el desalajo del agua sobrante.

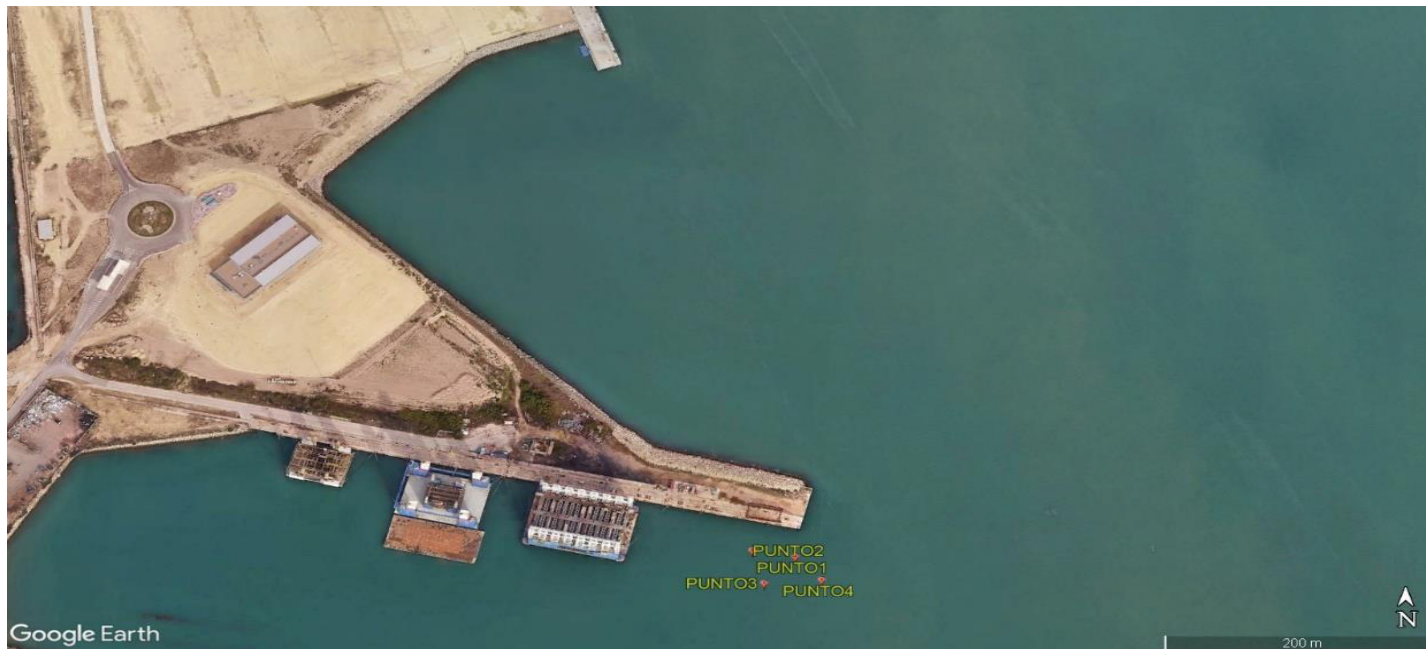
FECHA: 30/01/25

ESTACION	MAX	MIN	MEDIA	SECCHI
BLANCO	23	21,9	22,4	
PUNTO 1	16,8	14,2	15,1	0.8
PUNTO 2	17,4	14,8	16,3	1
PUNTO 3	14,7	13,4	14,3	1
PUNTO 4	15	13,1	14,2	0.9

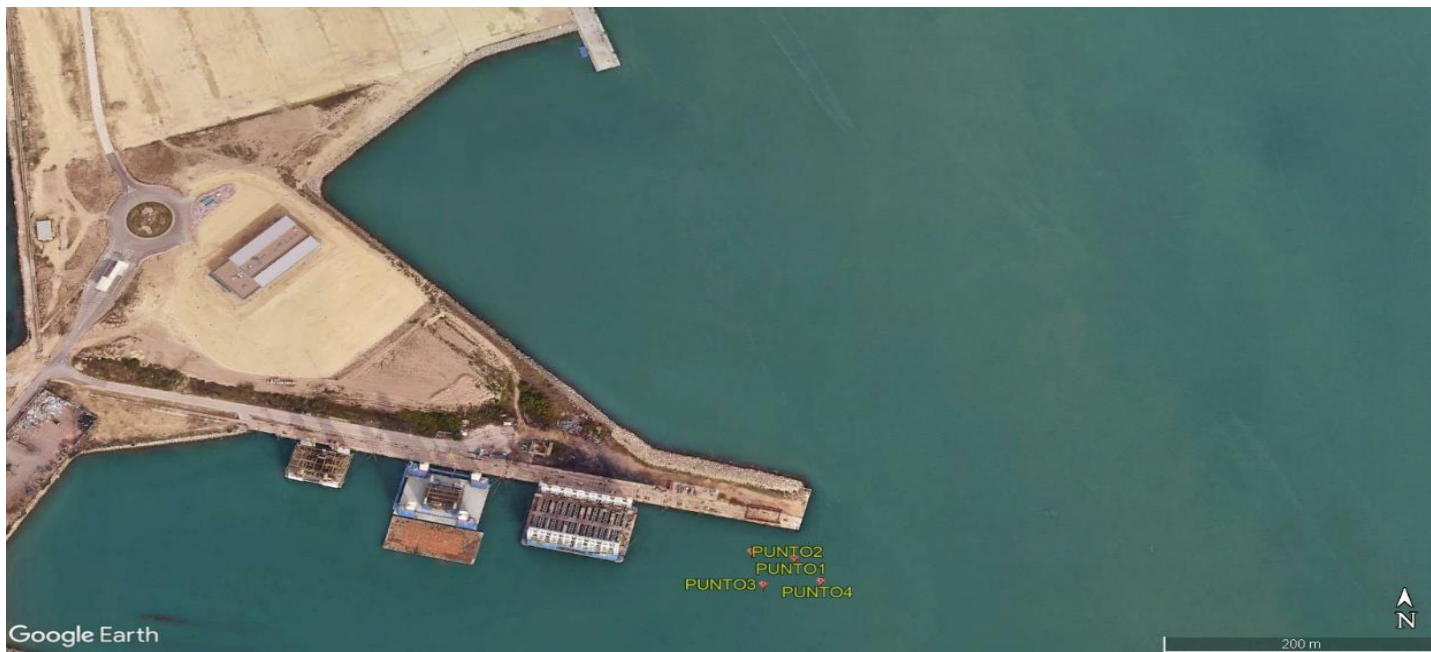
FECHA: 31/01/25

ESTACION	MAX	MIN	MEDIA	SECCHI
BLANCO	21,2	19,9	20,6	
PUNTO 1	18,4	14,4	16,9	0.9
PUNTO 2	18,9	14,7	17,5	1
PUNTO 3	23,1	15,6	20,6	1
PUNTO 4	25	17,2	20,3	1

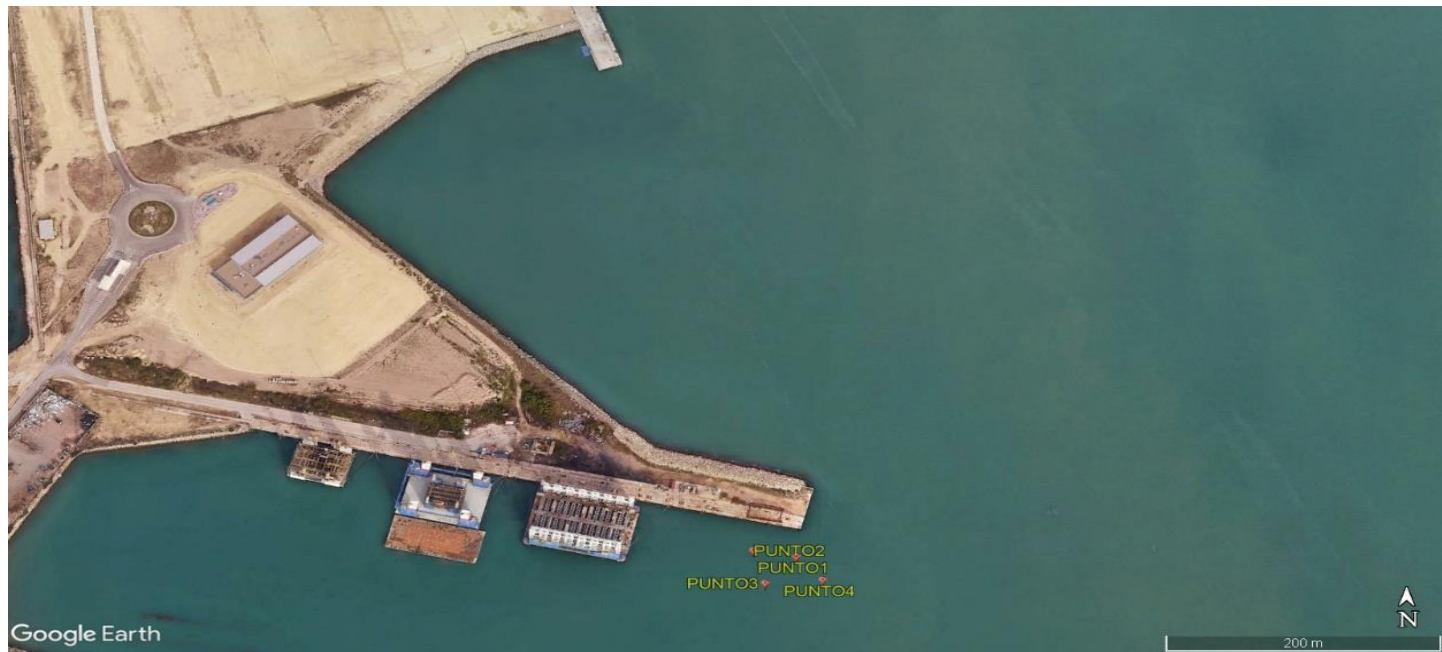
FECHA: 04/02/25

ESTACION	MAX	MIN	MEDIA	SECCHI
BLANCO	22,8	19,7	21,3	
PUNTO 1	24,3	23,3	23,7	0.9
PUNTO 2	26,3	22,6	25,2	0.8
PUNTO 3	27,4	18,8	24,1	0.8
PUNTO 4	23,4	22,8	23,1	0.9
