4º ACTA QUINCENAL DE LA VIGILANCIA AMBIENTAL DEL PROYECTO NUEVA TERMINAL DE CONTENEDORES DE CÁDIZ. FASE II

AGOSTO 2024

**VIGILANCIA AMBIENTAL DE LAS OBRAS DE LA NUEVA
TERMINAL DE CONTENEDORES DE CÁDIZ. FASE II**

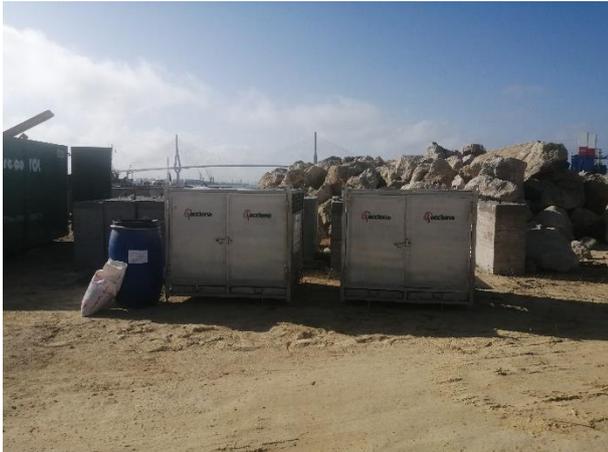
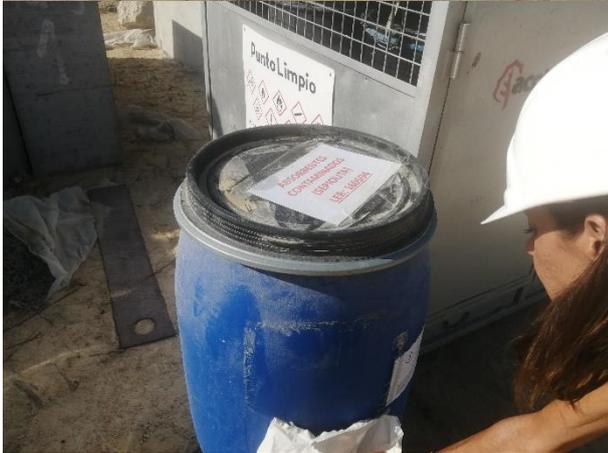
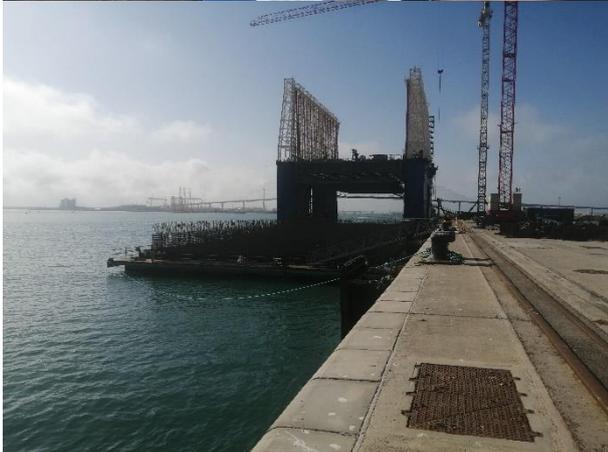
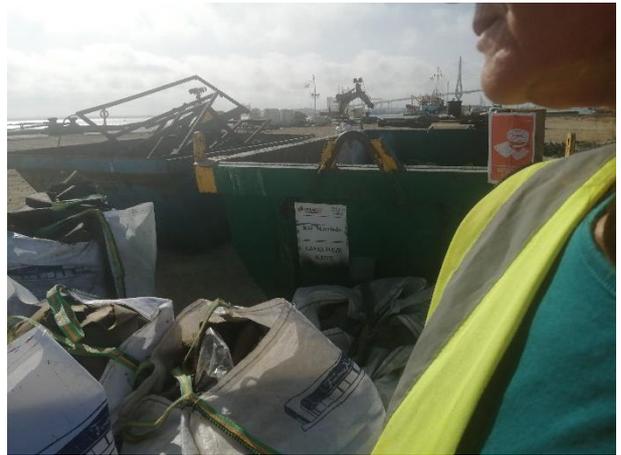
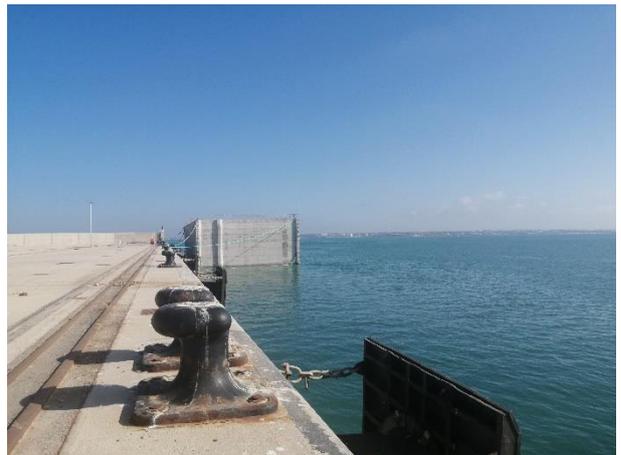
Control fotográfico del día de inspección

13	Estado de las zonas sensibles (praderas de fanerógamas)	El control en las praderas se realizará desde embarcación	5
<p>Observaciones:</p> <ol style="list-style-type: none"> 1) Los acopios siguen en su emplazamiento, segregados. Se usarán para relleno. 2) El punto limpio se ha instalado con cartelería y señalización de los residuos que van en cada cuba. Los operarios de la obra no discriminan en cuanto a la segregación. Hoy se ha observado que había basura de tipo orgánica en las cubas destinadas al hormigón. La responsable de Calidad y Medio Ambiente de la obra los ha apercibido indicando la forma correcta de actuar. 6) Ayer, 31/07/24 tuvo lugar la salida del primer cajón que se ha fondeado junto al muelle de la terminal I, al norte del Kugira. La previsión es que a finales de agosto estén fondeados 3 cajones del futuro muelle. 10) La Viking R sigue dragando en la zanja. El equipo de campo de Tecnoambiente observa un sobrenadante de turbidez en torno a la draga pero confinado a la zona de trabajo. La Omarsub 3 se incorpora el 31/07/24 a la obra siendo su misión la excavación de la escollera y material más duro del fondo para dejarlo listo para la instalación de la banquetta. Se prevé que el 05/08/24 se incorpore a la obra la Bradge-R que trabajará juntamente con la Viking-R. A fecha 01/08/24 se ha recibido la documentación que certifica la ausencia de especies exóticas invasoras en la obra viva. 11) La barrera antiturbidez se colocará la semana que viene. El 25/07/24 se fondearon los nuevos muertos en la nueva posición. Se está en proceso de cierre de la incidencia. <p>El 24/07/24 tuvo lugar la extracción del pecio Delta I. Se ha instalado una carpa en el muelle nº 5 de Navantia donde el personal del CAS se encuentra trabajando.</p> <p>*) --: denota tajos de obra no iniciados.</p>

Sin incidencias
